Asbestinventarisatetest

Molenstraat 157/1, 2840 Rumst

Attestnummer : 20231018-000064.000

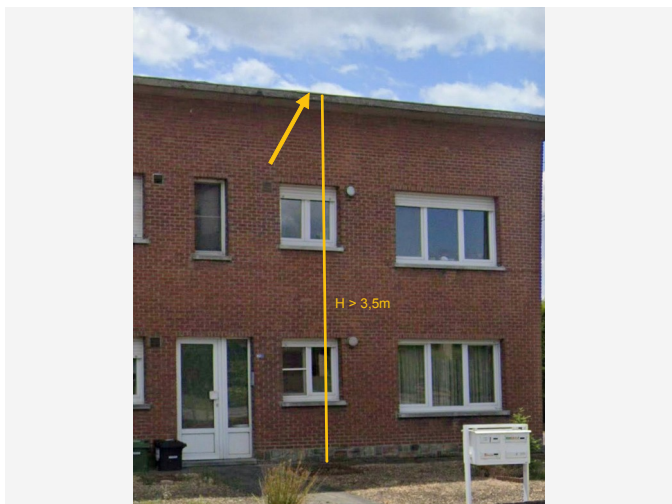
Situeringfoto

Permanente beperking

Reden: Het te onderzoeken materiaal situeert zich hoger dan 3,50 m te rekenen vanaf een veilige ondergrond

Uitleg van de asbestdeskundige: De kroonlijsthoogte van het gebouw bedraagt naar schatting tussen 6 en 7 meter.

Er is, noch in de privatieve gedeelten, noch in de gemeenschappelijke gedeelten, een toegangsluik naar het dak voorzien.

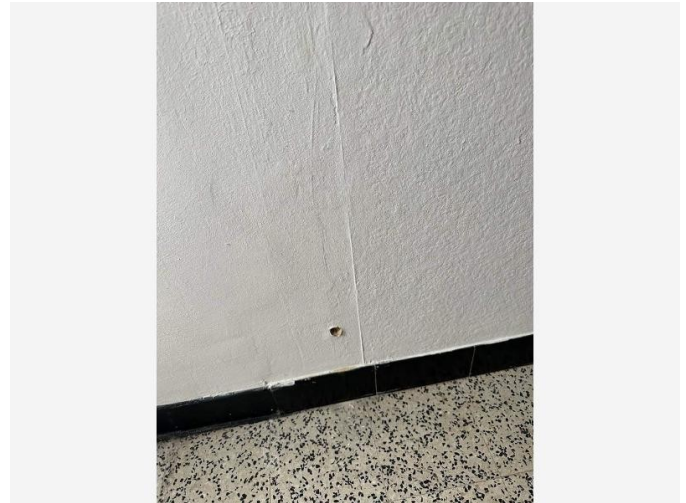
Fiche 2: Pleisterwerk muren

Geen asbest

#	Type	Referentie	Resultaat
2.1	Mengmonster	s001	Geen asbest

Beschrijving	Pleisterwerk muren
Omgeving	Binnen
Primaire drager	Binnenwand
Bindmiddel van materiaal	Gips - kalk

Gebondenheid op basis van bindmiddel	Niet-hechtgebonden
Hoeveelheid (oppervlakte - dikte - aantal)	• 75,00 m ² - 1,00 cm - 1 stuk
Totaal volume	0,75 m ³
Identificatiemethode	Vaststelling met monstername
Destructieve handeling voor identificatie	Nee
