Asbestinventarisatetest

Kappellestraat 88/002, 2630 Aartselaar

Attestnummer : **20240502-000544.000**

Zone 1: Bijgebouw

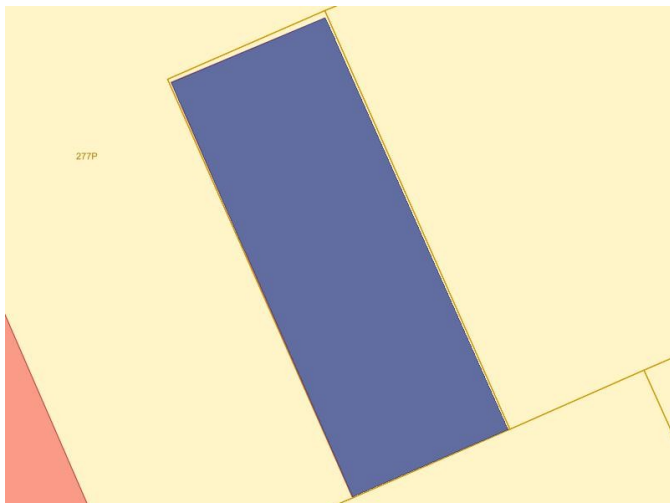
- 0 Asbestmaterialen
- 0 Beperkingen
- 0 Uitsluitingen
- 0 Roerende goederen
- 0 Puin, steenslag, (water)bodem
- 0 Adviezen
- 1 Geen asbest**

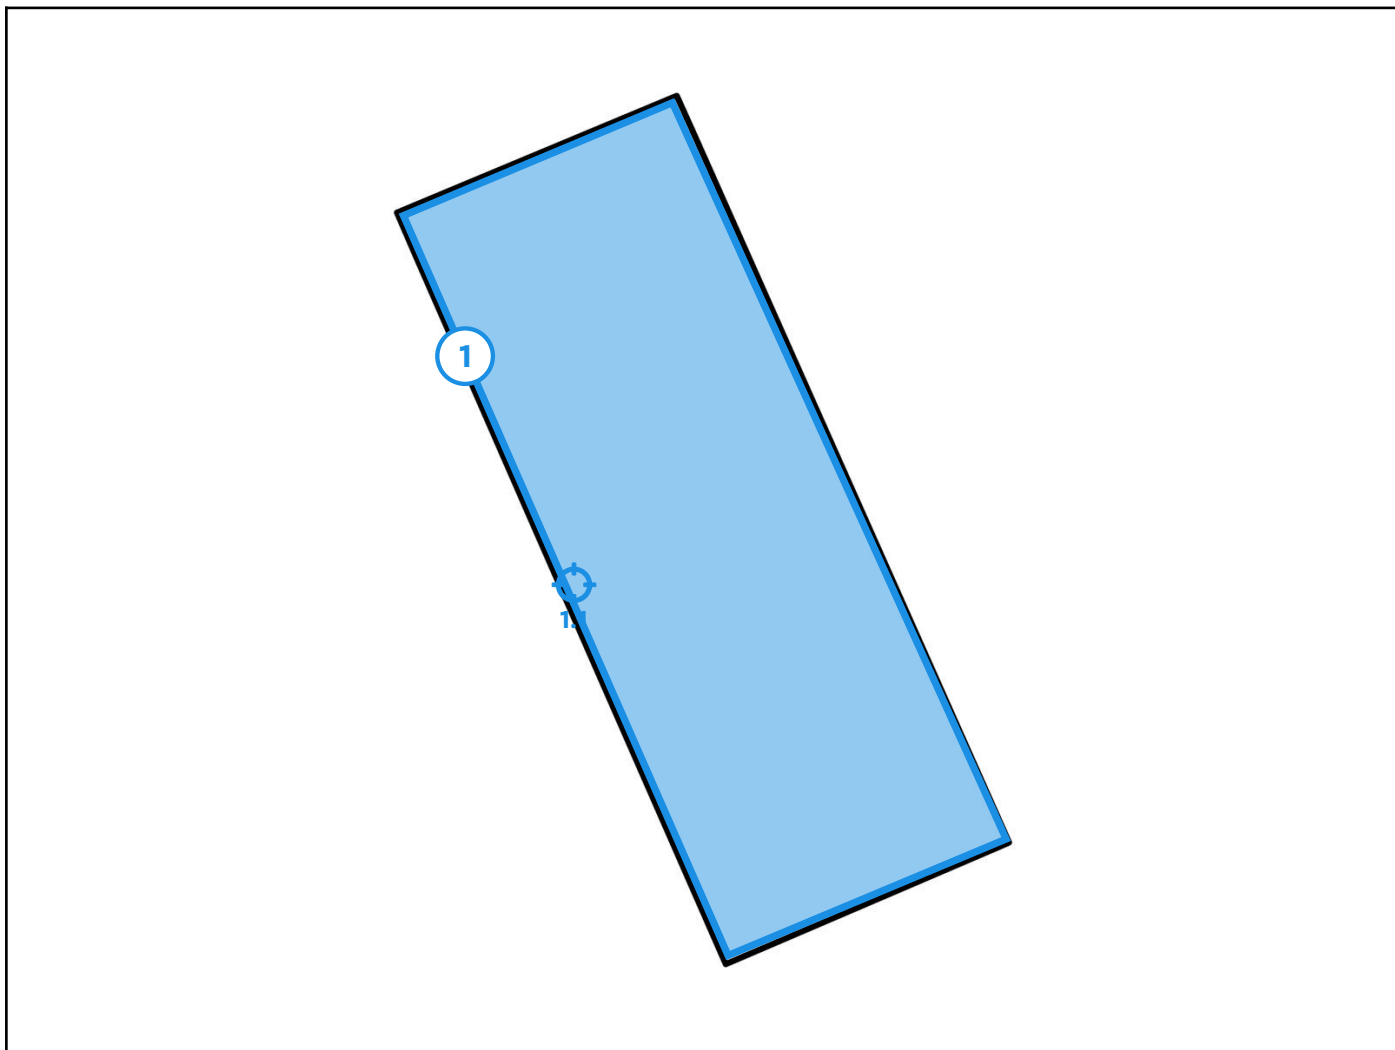
Plan 1.1: Bijgebouw plan

Beschrijving	Type	Actie
1. Roofing plat dak	Geen asbest	-
1.1 Code: MM1	Puntmonster	-

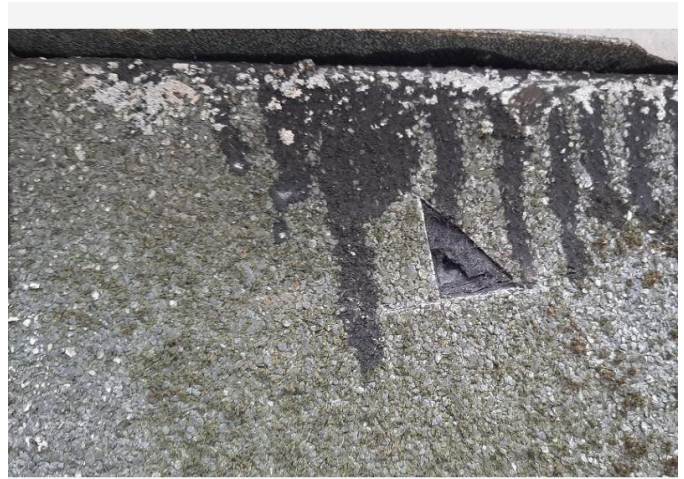
Fiche 1: Roofing plat dak

Geen asbest

Overzichtsfoto

#	Type	Referentie	Resultaat
1.1	Puntmonster	MM1	Geen asbest

Beschrijving	Roofing plat dak
Omgeving	Buiten
Primaire drager	Plat dak
Bindmiddel van materiaal	Bitumen (roofing, teer, asfalt)

Gebondenheid op basis van bindmiddel	Hecht
Hoeveelheid (oppervlakte - aantal)	• 75,00 m ² - 1 stuk
Totale oppervlakte	75,00 m ²
Identificatiemethode	Vaststelling met monstername
Destructieve handeling voor identificatie	Nee
