# Asbestinventarisatetest

Noeveren 138, 2850 Boom

Attestnummer : 20221120-000065.000

Uitgegeven op : 20.11.2022

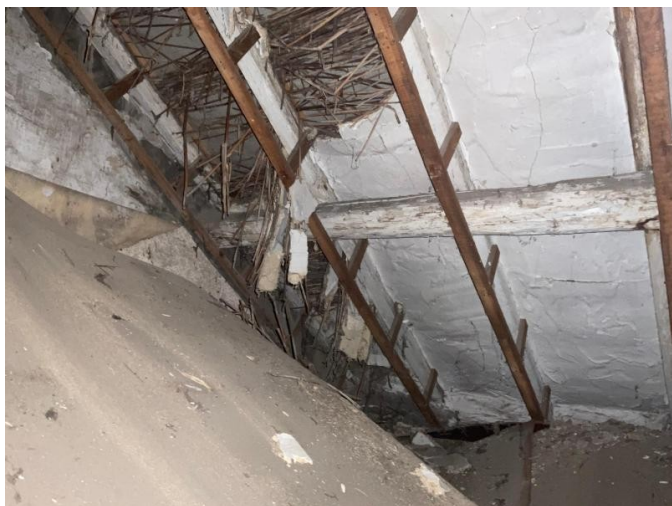
Situeringsfoto

**Reden:** Het onderzoek kan niet uitgevoerd worden binnen de bepalingen van de Welzijnswet

**Uitleg van de asbestdeskundige:** Het betreden van de zolder is onveilig: geen vloer aanwezig

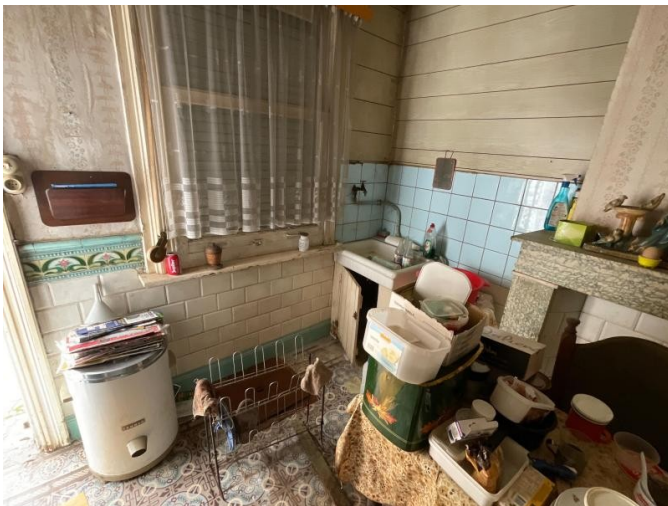
Vrije foto

De faiencetegels kunnen bevestigd zijn met asbesthoudende tegellijm. Doordat er geen beschadigingen zijn, kon er geen staal afgenomen worden. Bij mogelijke verwijdering dient er eerst een staal genomen te worden ter bevestiging

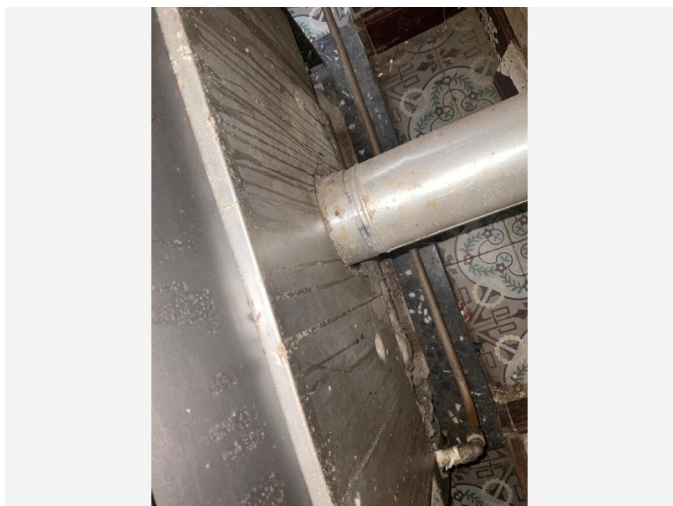
Vrije foto

Er kan een asbestkoord aanwezig zijn thv de afvoer van de kachel en deze is mogelijks asbesthoudend. Niet vast te stellen, geen staalname mogelijk.

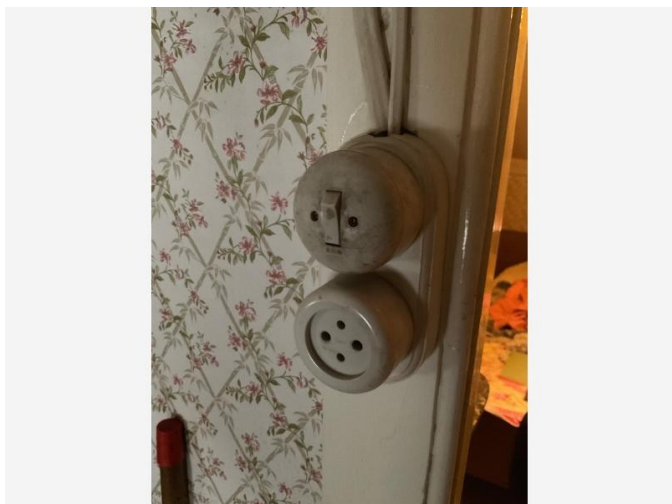
Vrije foto

Alle aanwezige bakelieten stopcontacten kunnen asbesthoudend zijn. Geen staalname mogelijk.

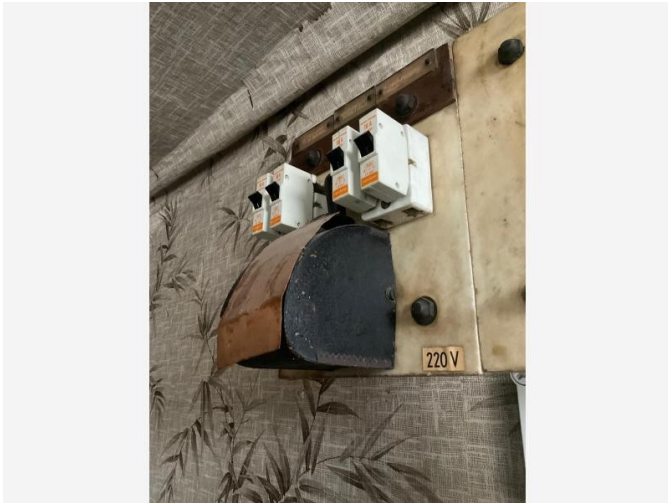
Vrije foto

De hoofdschakelaar in bakeliet kan mogelijks asbesthoudend zijn. Geen staalname mogelijk.

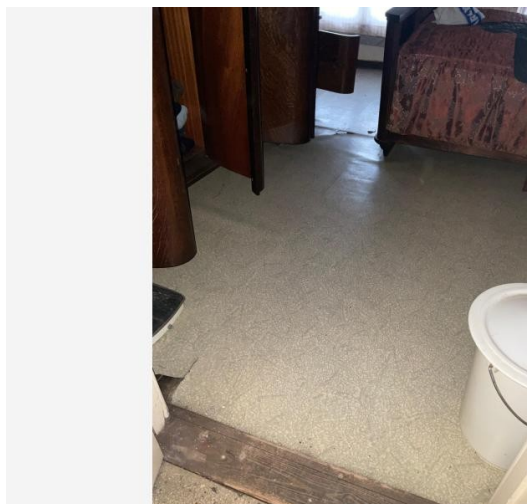
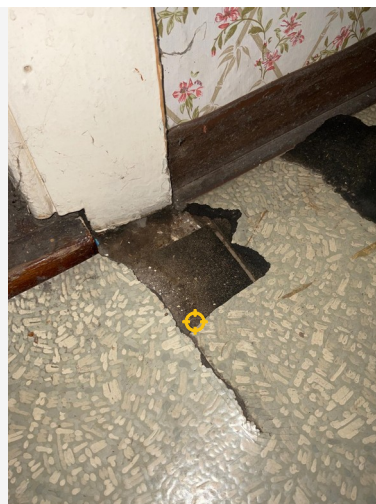
## Fiche 6: Vloerbedekking slaapkamers

Geen asbest

| # | Type | Referentie | Resultaat |
|---|---|---|---|
| 6.1 | Puntmonster | 1. Vloerzeil | Geen asbest |

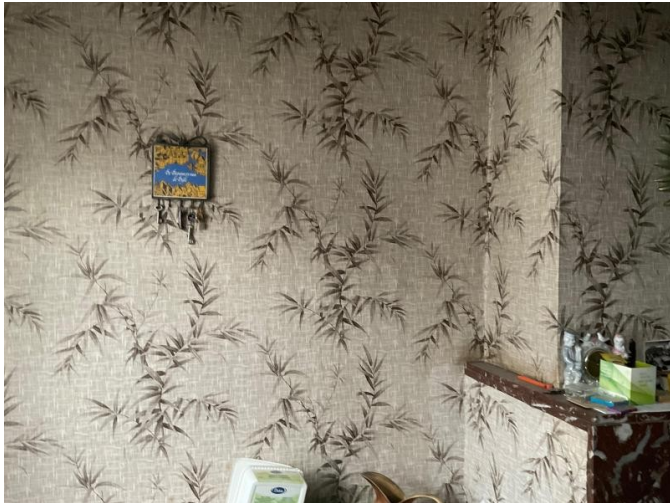
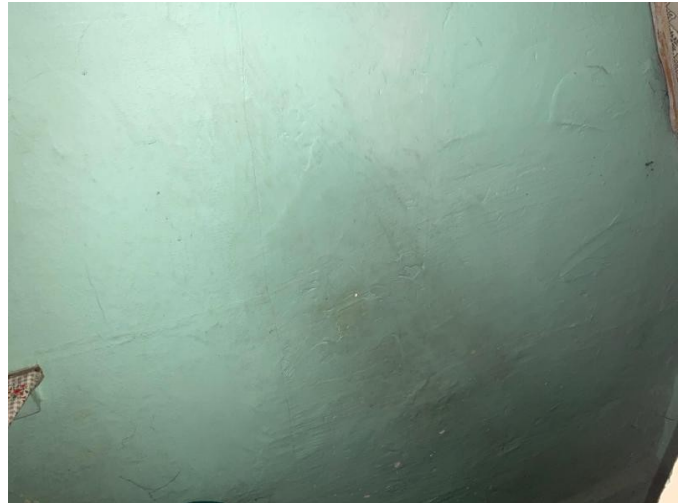
Overzichtsfoto

Geen asbest

| # | Type | Referentie | Resultaat |
|---|---|---|---|
| 7.1 | Mengmonster | 2. Pleisterwerk | Geen asbest |
