Asbestinventarisatetest

11622C0229/00Y000

Attestnummer : 20250325-000417.000

Zone 1: Garage

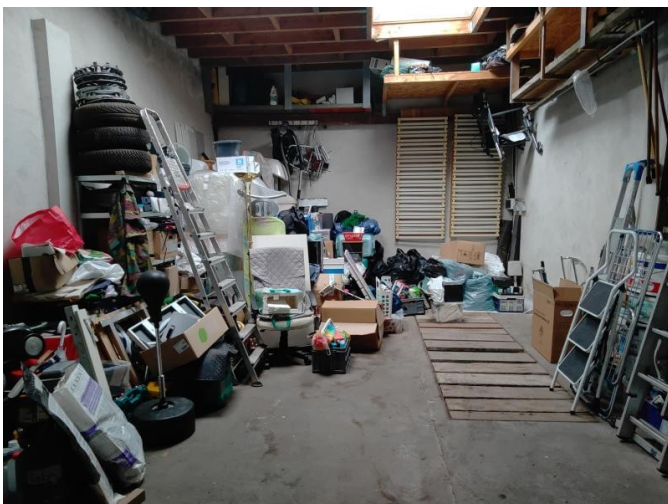
Situeringfoto

Tijdelijke beperking

Reden: Materiaal in opslag

Uitleg van de asbestdeskundige: Veel materiaal in opslag waardoor verschillende delen van de garage niet onderzocht kunnen worden. Gezien de omvang en de aard wordt dit gezien als een middellange termijn onderzoeksbeperking.

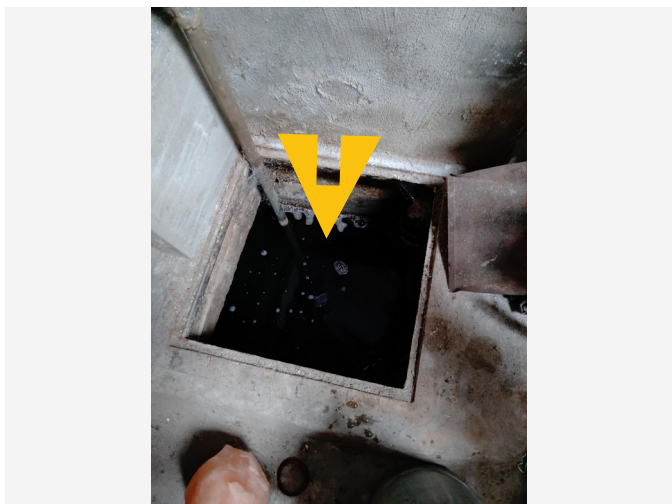
Situeringfoto

Tijdelijke beperking

Reden: Water aanwezig

Uitleg van de asbestdeskundige: Deze waterput is bijna volledig gevuld met water. Slechts een zeer beperkte inspectie mogelijk boven de waterlijn.

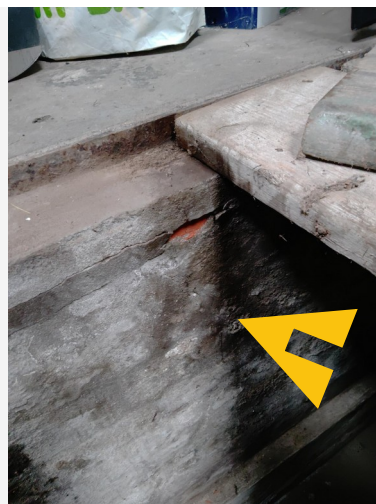
Fiche 5: Cementering wanden smeerput

Geen asbest

#	Type	Referentie	Resultaat
5.1	Mengmonster	1.2	Geen asbest

Beschrijving	Cementering wanden smeerput
Omgeving	Binnen
Primaire drager	Binnenwand
Bindmiddel van materiaal	Cement
Gebondenheid op basis van bindmiddel	Hecht
Hoeveelheid (gewicht - aantal)	<ul style="list-style-type: none">• 300,00 kg - 1 stuk
Totaal gewicht	300,00 kg
Identificatiemethode	Vaststelling met monstername
Destructieve handeling voor identificatie	Nee
