# Asbestinventarisatetest

Krijgsbaan 114/1, 2640 Mortsel

Attestnummer : **20250527-000546.000**

**Asbestveilig** (maar mogelijk niet asbestvrij)

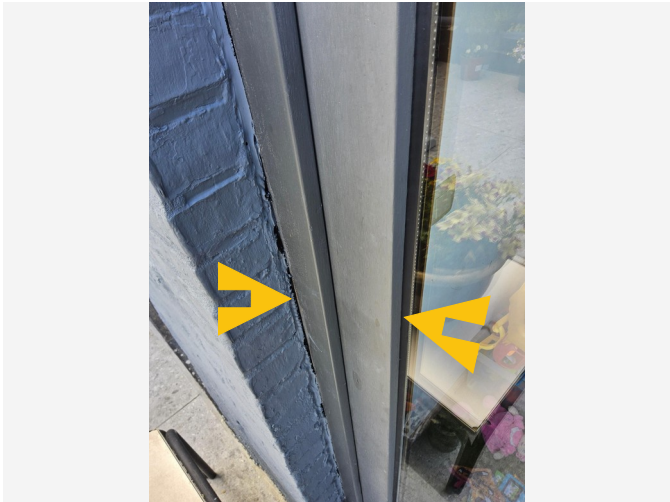
Vrije foto

# Fiche 1: Mastiek schrijnwerk en tussen schrijnwerk-en metselwerk appartement

Soepele silicone, geen asbestverdachte mastieken aangetroffen.

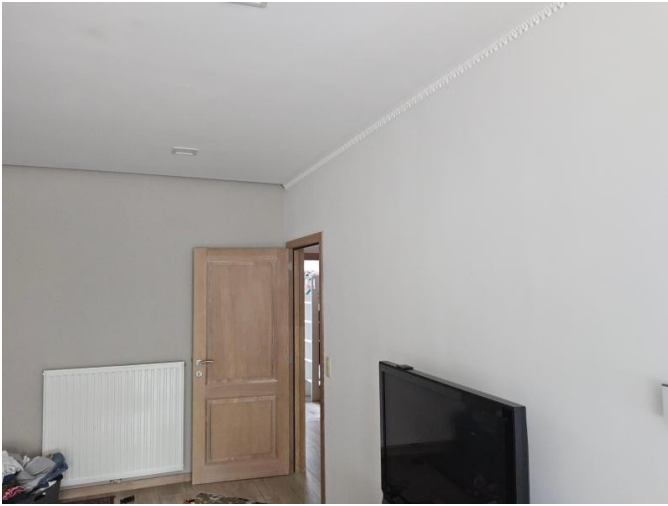
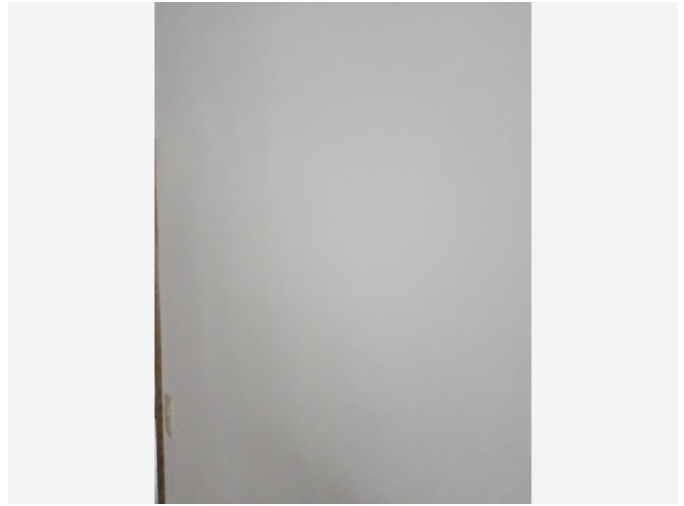
## Fiche 3: Pleisterwerk binnenmuren appartement

Overzichtsfoto

Detailfoto

Geen asbest

| Bindmiddel van materiaal | Gips - kalk |
| Gebondenheid op basis van bindmiddel | Niet-hechtgebonden |
| Opmerking | Extrapolatie laboresultaten appartement glv. Geen pleisterwerk in een privatieve trappenhal en stookplaats. |
