# Asbestinventarisatetest

Antwerpsestraat 22/02.1, 2850 Boom

Attestnummer : **20250618-000373.000**

Uitgegeven op : **18.06.2025**

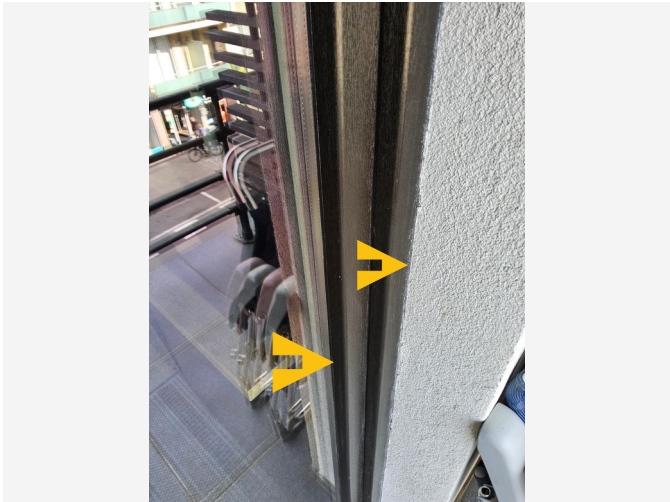
Vrije foto

Soepele silicone en mortel. Geen asbestverdachte mastieken aangetroffen.
