## Keuringsverslag van een elektrische laagspanning- en zeer lage spanningsinstallatie

Datum keuring: 20/06/2024

Straatnaam Antwerpsestraat  
Huisnummer 162  
Busnummer  
Postcode 2850  
Gemeente BOOM  
Land België

Controlebezoek van een oude huishoudelijke elektrische installatie van een wooneenheid bij verkoop op vraag van de verkoper volgens (KB 08/09/2019) - AREI Boek 1- 8.4.2. en 8.2.1. en 4.2.4.3.

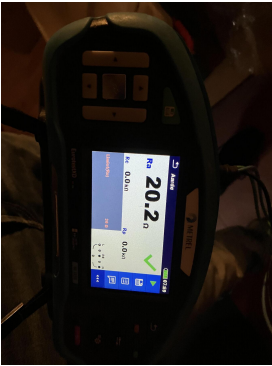
NOK

OK

I4.01 Hoofdequipotentiaal verbindingen dienen verwezenlijkt worden, ontbreken, zijn niet geel-groen, onvolledig, <6mm². (Boek 1 Onderafdeling 5.4.4.1. en 5.1.6.2)
