# Asbestinventarisatetest

Antwerpsestraat 556/BOX 8, 2850 Boom

Attestnummer : **20251029-000408.000**

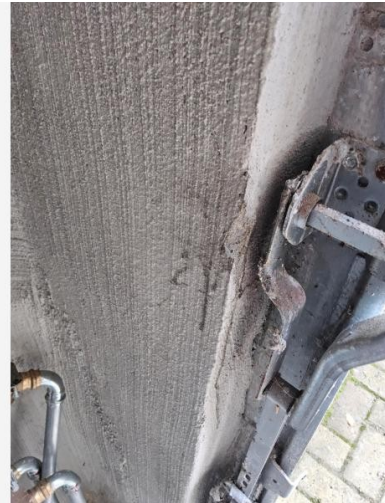
Detailfoto

## Fiche 1: Cementering binnenwanden garagebox

Geen asbest

| # | Type | Referentie | Resultaat |
|---|---|---|---|
| 1.1 | Mengmonster | 1.1 | Geen asbest |
