# Asbestinventarisatetest

Antwerpsestraat 90/90/00.1, 2850 Boom

Attestnummer : 20250930-000095.000

Uitgegeven op : 30.09.2025

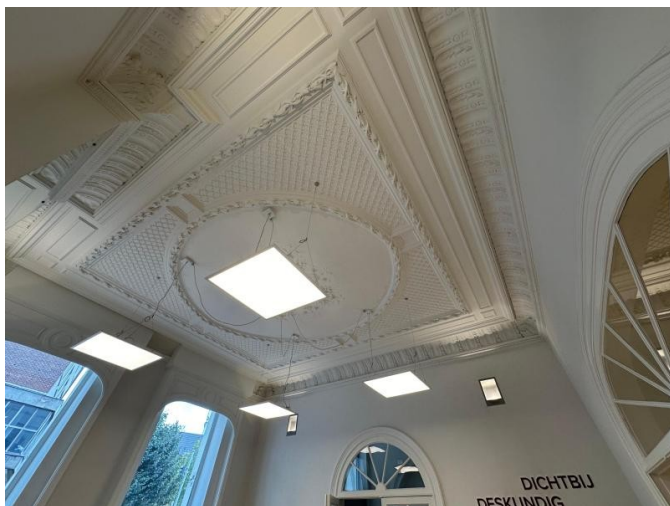
*Situeringfoto*

**Reden:** Het te onderzoeken materiaal situeert zich hoger dan 3,50 m te rekenen vanaf een veilige ondergrond

**Uitleg van de asbestdeskundige:** Het plafond is hoger dan 3,5 meter boven vloerniveau en dient binnen het wettelijk kader van dit onderzoek niet te worden geïnspecteerd. Bij sloop of grondige werken en bij het (plaatselijk) verwijderen van het pleisterwerk wordt aangeraden steeds bijkomende stalen te laten nemen van elk plafond.

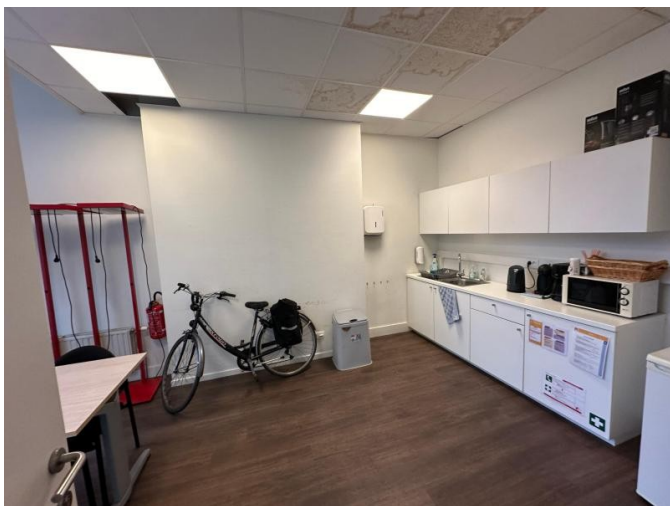
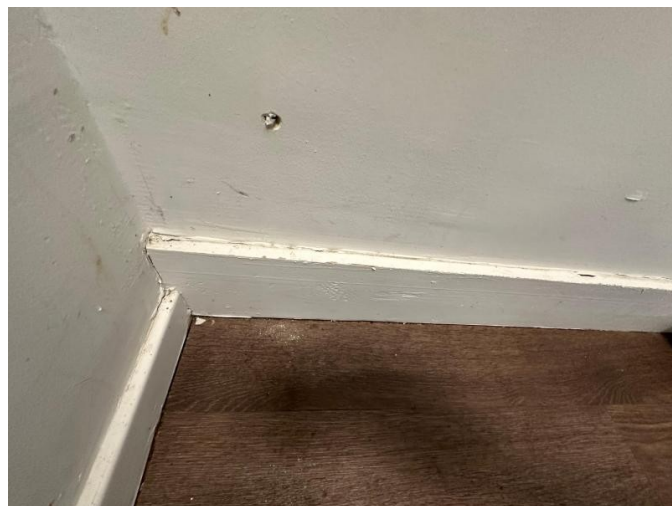
## Fiche 3: Wanden: pleisterwerk

Geen asbest

#	Type	Referentie	Resultaat
3.1	Mengmonster	101	Geen asbest

<b>Beschrijving</b>	Wanden: pleisterwerk
<b>Omgeving</b>	Binnen
<b>Primaire drager</b>	Binnenwand
<b>Bindmiddel van materiaal</b>	Gips - kalk
<b>Gebondenheid op basis van bindmiddel</b>	Niet-hechtgebonden
<b>Hoeveelheid (oppervlakte - dikte - aantal)</b>	• 436,00 m <sup>2</sup> - 1,00 cm - 1 stuk
<b>Totaal volume</b>	4,36 m <sup>3</sup>
<b>Identificatiemethode</b>	Vaststelling met monstername
<b>Destructieve handeling voor identificatie</b>	Nee
<b>Opmerking</b>	De hoeveelheden zijn een benadering op basis van opmetingen ter plaatse.

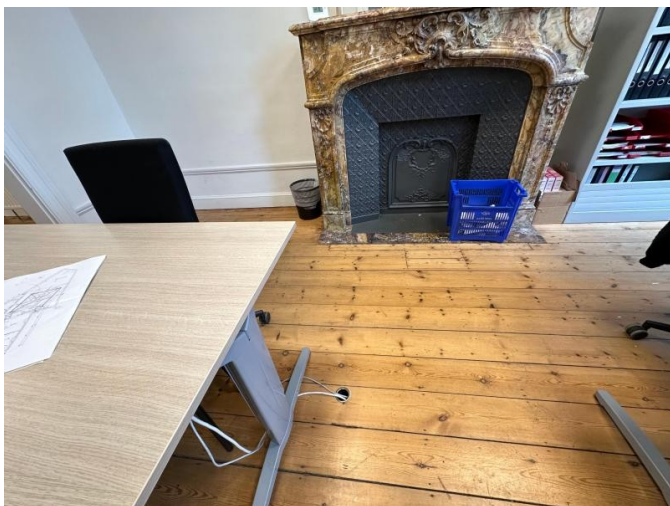
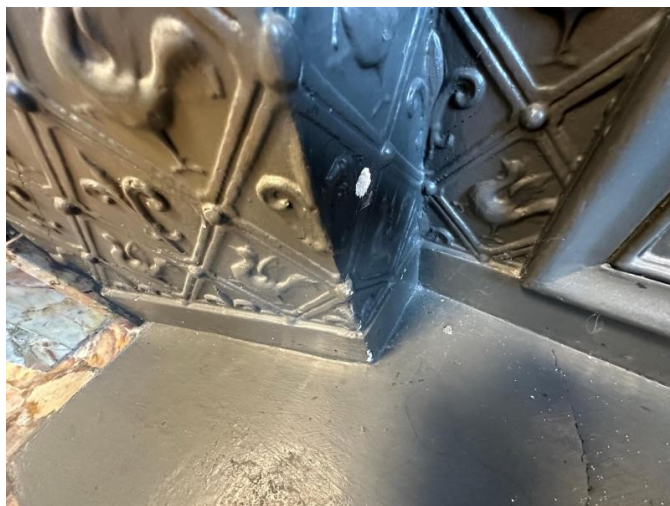
## Fiche 4: Pical / Rf- beplating aan haard

Geen asbest

#	Type	Referentie	Resultaat
4.1	Puntmonster	0+ haard	Geen asbest

Beschrijving	Pical / Rf- beplating aan haard
Omgeving	Binnen
Primaire drager	Binnenwand
Bindmiddel van materiaal	Calciumsilicaat
Gebondenheid op basis van bindmiddel	Niet-hechtgebonden
Hoeveelheid (oppervlakte - dikte - aantal)	• 2,50 m <sup>2</sup> - 1,00 cm - 1 stuk
Totaal volume	0,025 m <sup>3</sup>
Identificatiemethode	Vaststelling met monstername
Destructieve handeling voor identificatie	Nee
Opmerking	De hoeveelheden zijn een benadering op basis van opmetingen ter plaatse.
