Asbestinventarisatetest

Antwerpsestraat 90/90/01.1, 2850 Boom

Attestnummer : 20250930-000098.000

Zone 1: Hoofdgebouw

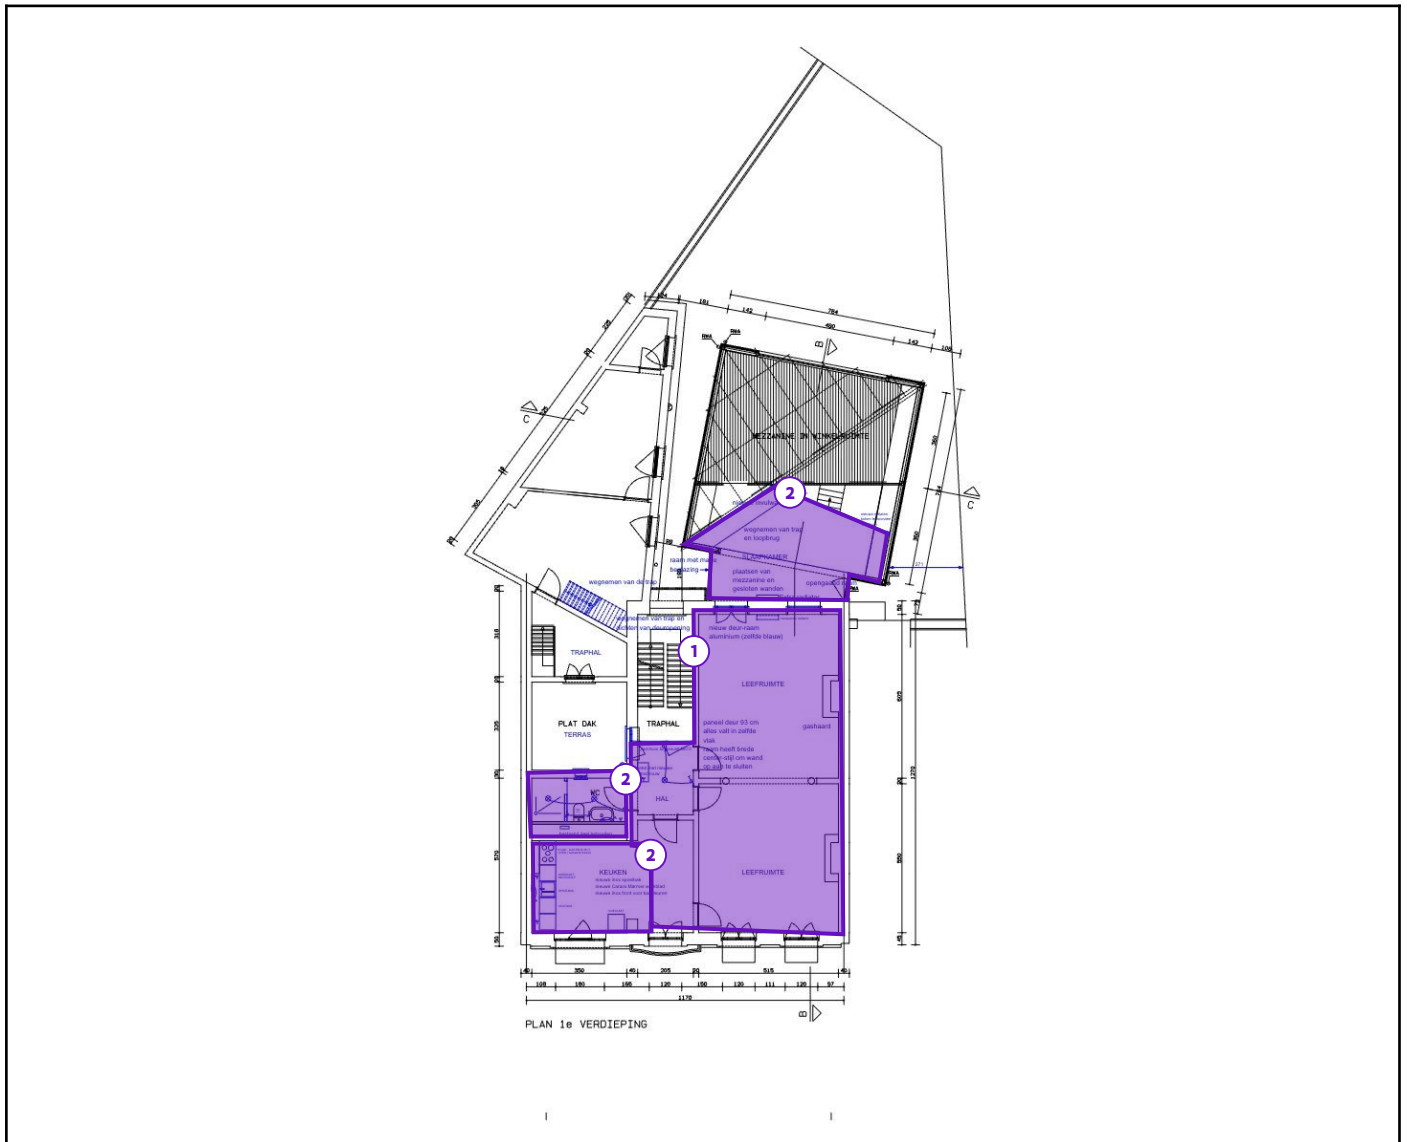
Plan 1.3: plan +1

Beschrijving	Type	Actie
1. Plafonds hoger dan 3,50m.	Beperking	-
2. Plafonds: gipskarton beplating	Advies	-

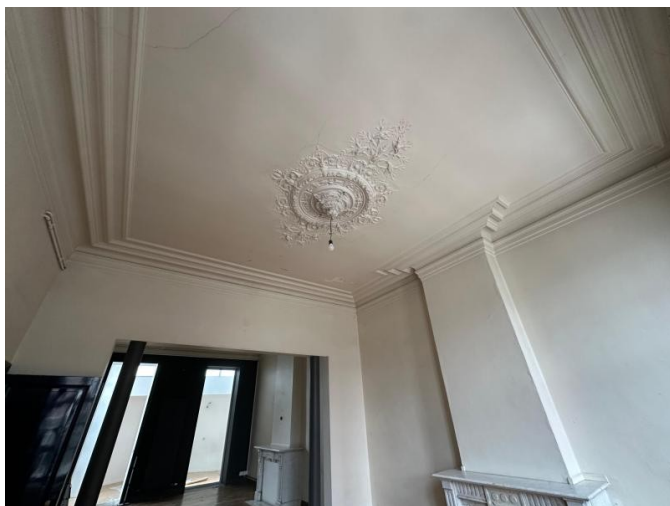
Situeringfoto

Tijdelijke beperking

Reden: Het te onderzoeken materiaal situeert zich hoger dan 3,50 m te rekenen vanaf een veilige ondergrond

Uitleg van de asbestdeskundige: Het plafond is hoger dan 3,5 meter boven vloerniveau en dient binnen het wettelijk kader van dit onderzoek niet te worden geïnspecteerd. Bij sloop of grondige werken en bij het (plaatselijk) verwijderen van het pleisterwerk wordt aangeraden steeds bijkomende stalen te laten nemen van elk plafond.

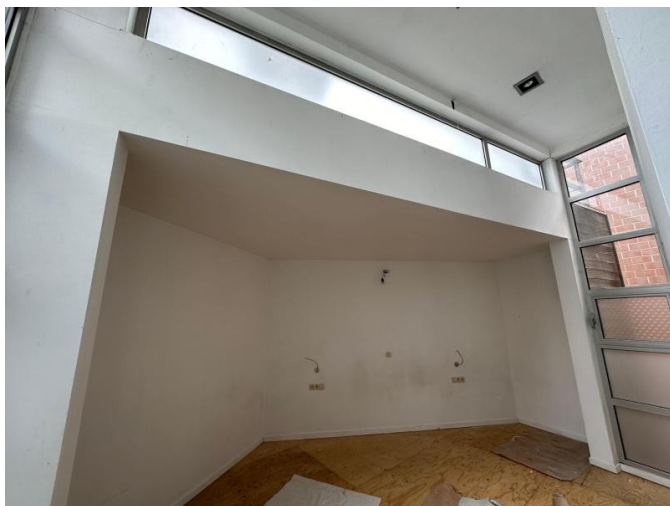
Vrije foto

Verschillende plafonds bestaan uit gipskartonbeplating. Binnen het kader van een niet-destructief onderzoek konden de achterliggende lagen niet worden geanalyseerd. Enkel door deze te verwijderen of door een destructief onderzoek kunnen de achterliggende lagen geanalyseerd worden. De smeerlagen tussen de gipskartonplaten kon niet worden vastgesteld, en dienen bij sanering bemonsterd te worden ingeval er twijfel is dat ze aangebracht zijn voor 2001. Bij vernieuwing van deze binnenschil wordt aanbevolen om nieuw monsternamen te laten nemen.

Identificatiemethode	Redelijk vermoeden
Primaire drager	Plafond

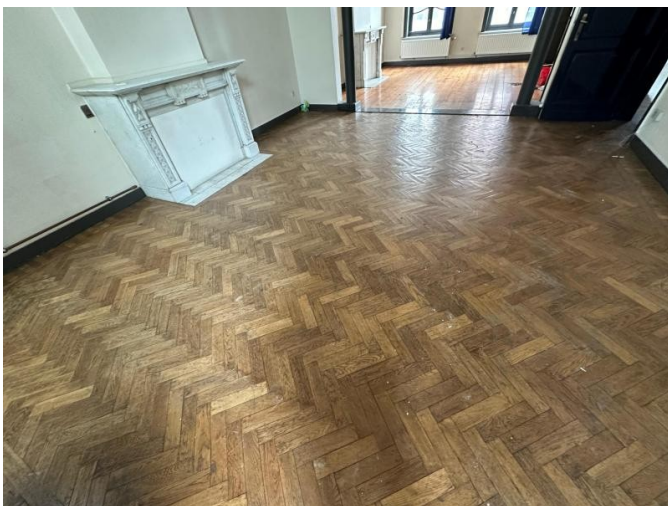
Vrije foto

Onder de vloerbedekking kan asbesthoudende lijm gebruikt zijn welke zonder destructief onderzoek niet kan worden vastgesteld. Bij sloop of grondige werken en bij het (plaatselijk) verwijderen van deze tegels wordt aangeraden steeds bijkomende stalen te laten nemen van de lijm indien deze wordt aangetroffen.

Identificatiemethode	Redelijk vermoeden
Primaire drager	Vloer
(Asbest)materiaal	In-situ afwerkingslagen - Lijm laag
Bindmiddel	Lijm
Gebondenheid bindmiddel	Hecht

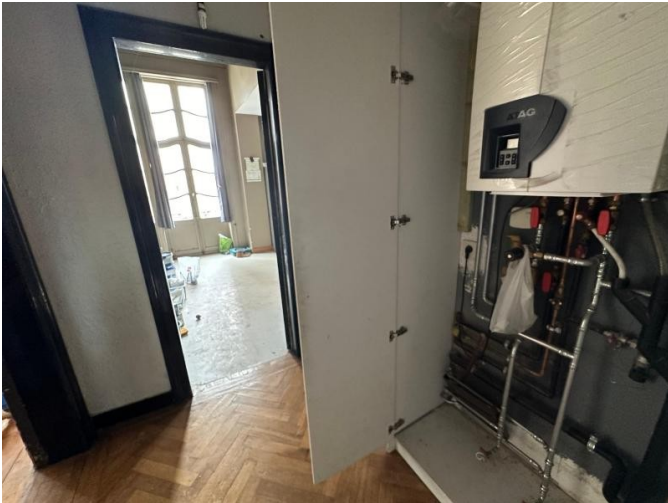
Fiche 4: Wanden: pleisterwerk

Geen asbest

#	Type	Referentie	Resultaat
4.1	Mengmonster	101	Geen asbest

Beschrijving	Wanden: pleisterwerk
Omgeving	Binnen
Primaire drager	Binnenwand
Bindmiddel van materiaal	Gips - kalk
Gebondenheid op basis van bindmiddel	Niet-hechtgebonden
Hoeveelheid (oppervlakte - dikte - aantal)	• 306,00 m ² - 1,00 cm - 1 stuk
Totaal volume	3,06 m ³
Identificatiemethode	Vaststelling met monsternamen
Destructieve handeling voor identificatie	Nee
Opmerking	De hoeveelheden zijn een benadering op basis van opmetingen ter plaatse.
