Asbestinventarisatetest

Antwerpsestraat 90/90/02.1, 2850 Boom

Attestnummer : 20250930-000099.000

Uitgegeven op : 30.09.2025

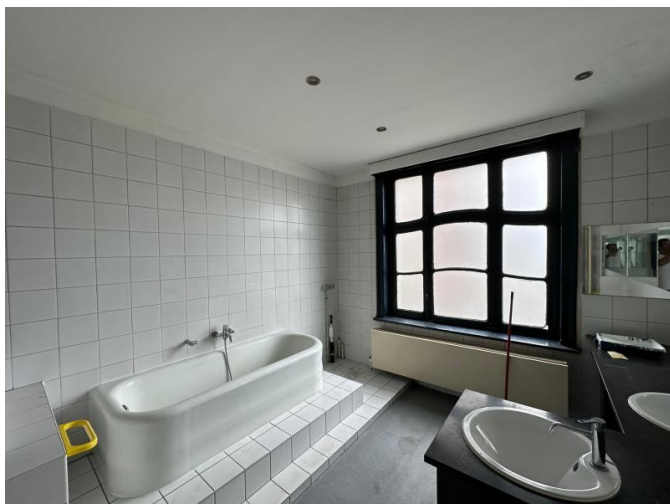
Vrije foto

Achter de tegels kan asbesthoudende lijm gebruikt zijn welke zonder destructief onderzoek niet kan worden vastgesteld. Bij sloop of grondige werken en bij het (plaatselijk) verwijderen van deze tegels wordt aangeraden steeds bijkomende stalen te laten nemen van de lijm indien deze wordt aangetroffen.

Identificatiemethode	Redelijk vermoeden
----------------------	--------------------

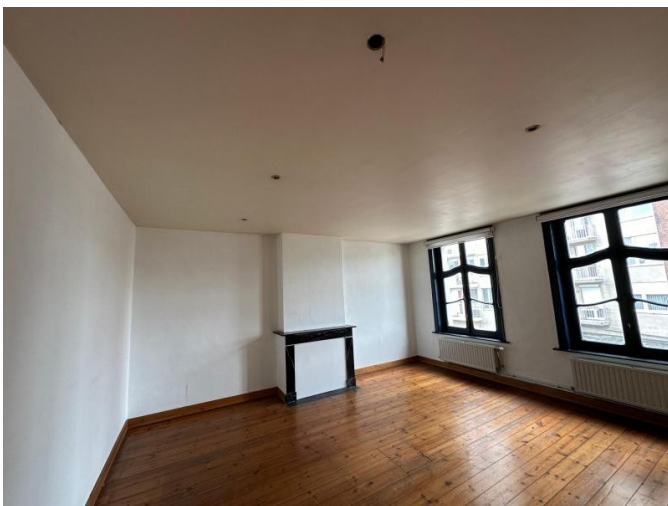
Vrije foto

Verschillende plafonds bestaan uit gipskartonbeplating. Binnen het kader van een niet-destructief onderzoek konden de achterliggende lagen niet worden geanalyseerd. Enkel door deze te verwijderen of door een destructief onderzoek kunnen de achterliggende lagen geanalyseerd worden. De smeerlagen tussen de gipskartonplaten kon niet worden vastgesteld, en dienen bij sanering bemonsterd te worden ingeval er twijfel is dat ze aangebracht zijn voor 2001. Bij vernieuwing van deze binnenschil wordt aanbevolen om nieuw monsternamen te laten nemen.

Identificatiemethode	Redelijk vermoeden
Primaire drager	Plafond

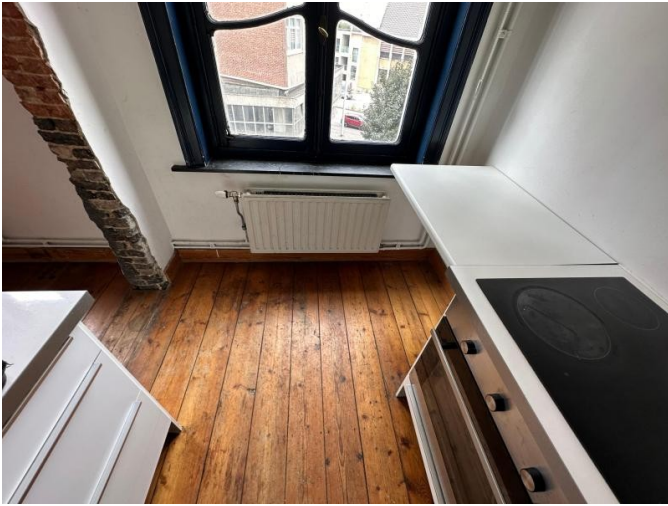
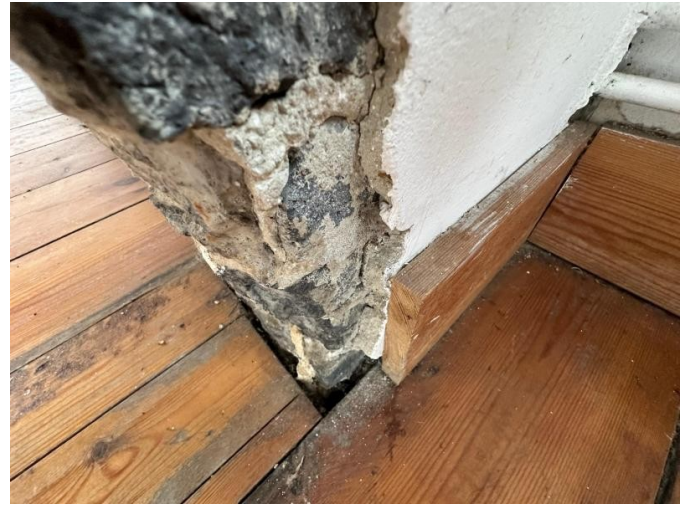
Fiche 3: Wanden: pleisterwerk

Overzichtsfoto

Detailfoto

Conclusie

Geen asbest

#	Type	Referentie	Resultaat
3.1	Mengmonster	101	Geen asbest

Beschrijving	Wanden: pleisterwerk
Omgeving	Binnen
Primaire drager	Binnenwand
Bindmiddel van materiaal	Gips - kalk
Gebondenheid op basis van bindmiddel	Niet-hechtgebonden
Hoeveelheid (oppervlakte - dikte - aantal)	• 226,00 m ² - 1,00 cm - 1 stuk
Totaal volume	2,26 m ³
Identificatiemethode	Vaststelling met monsternamen
Destructieve handeling voor identificatie	Nee
Opmerking	De hoeveelheden zijn een benadering op basis van opmetingen ter plaatse.
