# Asbestinventarisatetest

Albertlei 86/0201, 2550 Kontich

Attestnummer : **20260615-000218.000**

Uitgegeven op : **15.06.2026**

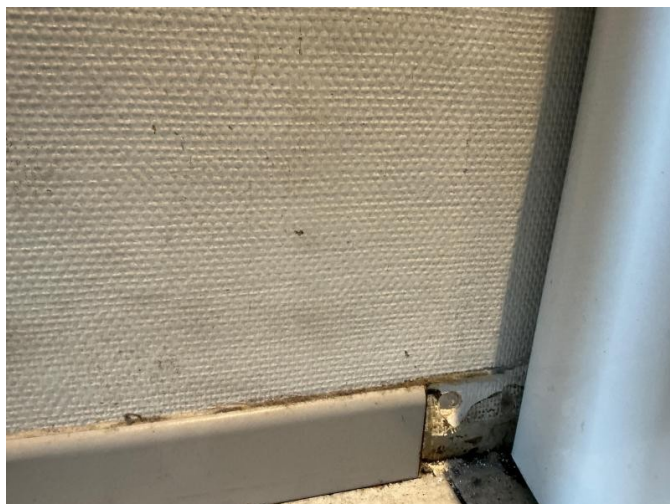
## Fiche 1: Pleisterwerk binnenmuren

Overzichtsfoto

Detailfoto

Geen asbest

| # | Type | Referentie | Resultaat |
|---|---|---|---|
| 1.1 | Mengmonster | MM1 | Geen asbest |

| Bindmiddel van materiaal | Gips - kalk |
| Gebondenheid op basis van bindmiddel | Niet-hechtgebonden |
| Hoeveelheid (oppervlakte - dikte - aantal) | • 215,00 m <sup>2</sup> - 1,00 cm - 1 stuk |

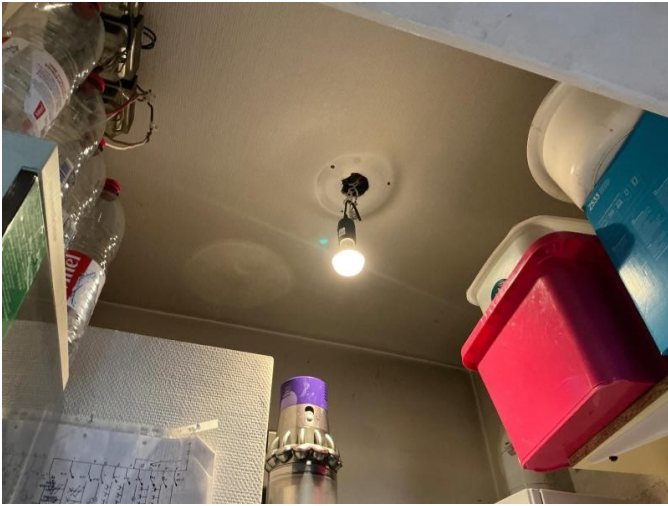
## Fiche 2: Pleisterwerk plafond

Overzichtsfoto

Detailfoto

Geen asbest

| # | Type | Referentie | Resultaat |
|---|---|---|---|
| 2.1 | Mengmonster | MM2 | Geen asbest |

| Bindmiddel van materiaal | Gips - kalk |
| Gebondenheid op basis van bindmiddel | Niet-hechtgebonden |
| Hoeveelheid (oppervlakte - dikte - aantal) | • 90,00 m <sup>2</sup> - 1,00 cm - 1 stuk |

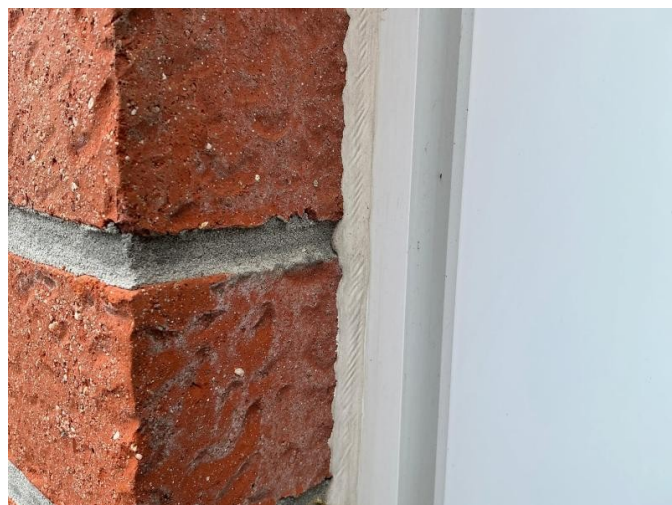
### Fiche 4: Kit ramen (niet verdacht)

| Beschrijving | Notitie | Terug te vinden op plannen |
|---|---|---|
| Fiche 4: Kit ramen (niet verdacht) | Schrijnwerk aan woning is afgedicht met siliconen. Deze zijn niet asbestverdacht. | - |
