# Asbestinventarisatetest

David Tenierslaan 24, 2840 Rumst

Attestnummer : **20230525-000187.000**

Uitgegeven op : **25.05.2023**

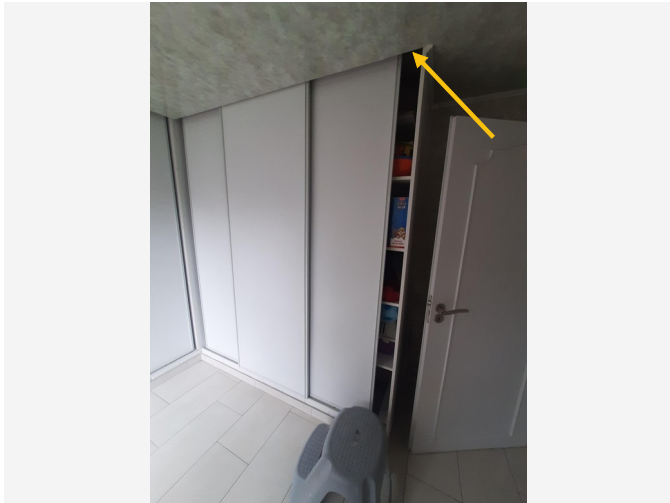
## Fiche 2: Pleisterwerk plafond

Overzichtsfoto

Detailfoto

### Conclusie

Geen asbest

| Beschrijving | Pleisterwerk plafond |
| Omgeving | Binnen |
| Primaire drager | Plafond |

| Bindmiddel van materiaal | Gips - kalk |
| Gebondenheid op basis van bindmiddel | Niet-hechtgebonden |
| Hoeveelheid (oppervlakte - dikte - aantal) | <ul style="list-style-type: none"> <li>150,00 m<sup>2</sup> - 1,00 cm - 1 stuk</li> </ul> |

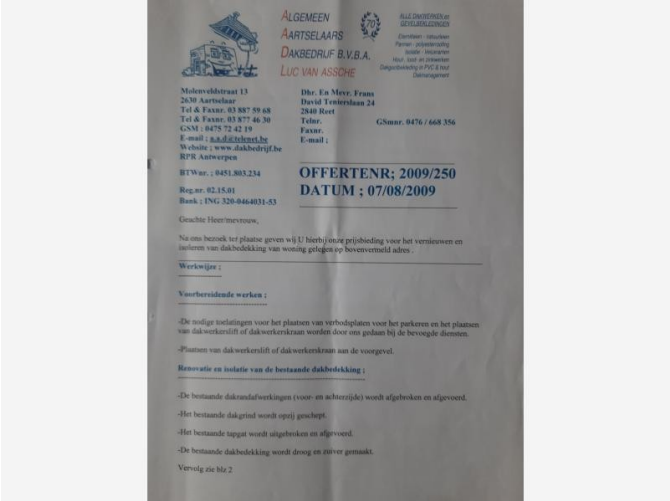
Overzichtsfoto

Detailfoto

Conclusie

Geen asbest

| Beschrijving | Roofing |
| Omgeving | Buiten |
| Primaire drager | Plat dak |
| Bindmiddel van materiaal | Bitumen (roofing, teer, asfalt) |
| Gebondenheid op basis van bindmiddel | Hecht |
| Hoeveelheid (oppervlakte - aantal) | • 100,00 m <sup>2</sup> - 1 stuk |

| Identificatiemethode | Vaststelling met bewijsdocument, zonder monstername |

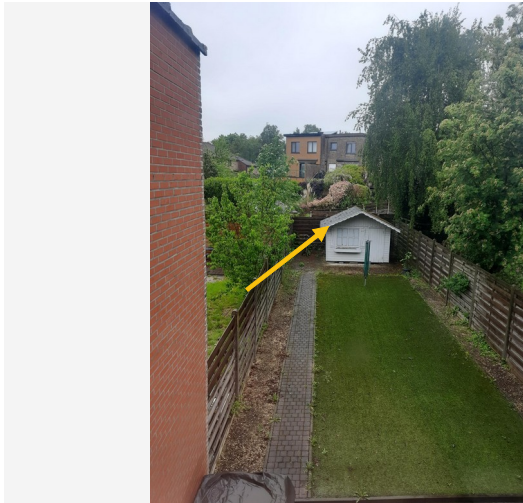
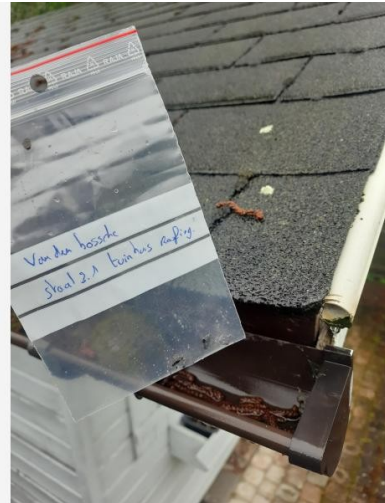
## Fiche 5: Roofing tuinhuis

Overzichtsfoto

Detailfoto

### Conclusie

Geen asbest

| Beschrijving | Roofing tuinhuis |
| Omgeving | Buiten |
| Primaire drager | Schuin dak |
| Bindmiddel van materiaal | Bitumen (roofing, teer, asfalt) |

| Gebondenheid op basis van bindmiddel | Hecht |
| Hoeveelheid (oppervlakte - aantal) | <ul style="list-style-type: none"> <li>• 50,00 m<sup>2</sup> - 1 stuk</li> </ul> |
