Asbestinventarisattest

Sint Kathelijnestraat 40, 2850 Boom

Attestnummer : **20261012-000362.000**
Uitgegeven op : **12.10.2026**
Geldig tot : **12.10.2036**

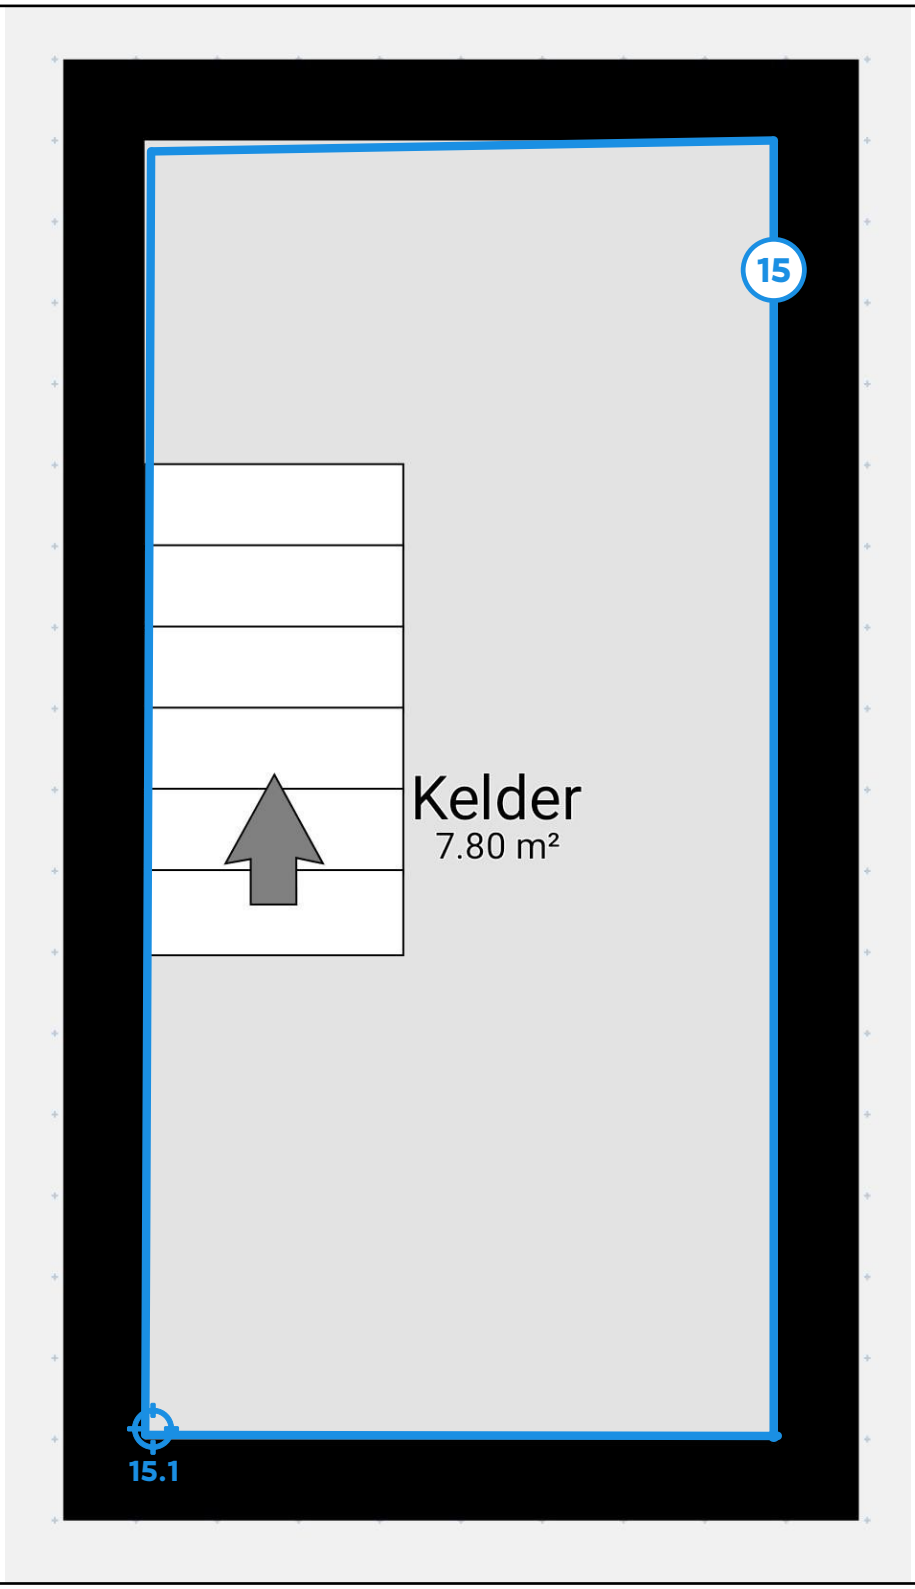
Plan 1.1: Kelder

15. Cementering binnenwanden kelder en stookplaats	Geen asbest	-
15.1 Code: 1.2	Mengmonster	-

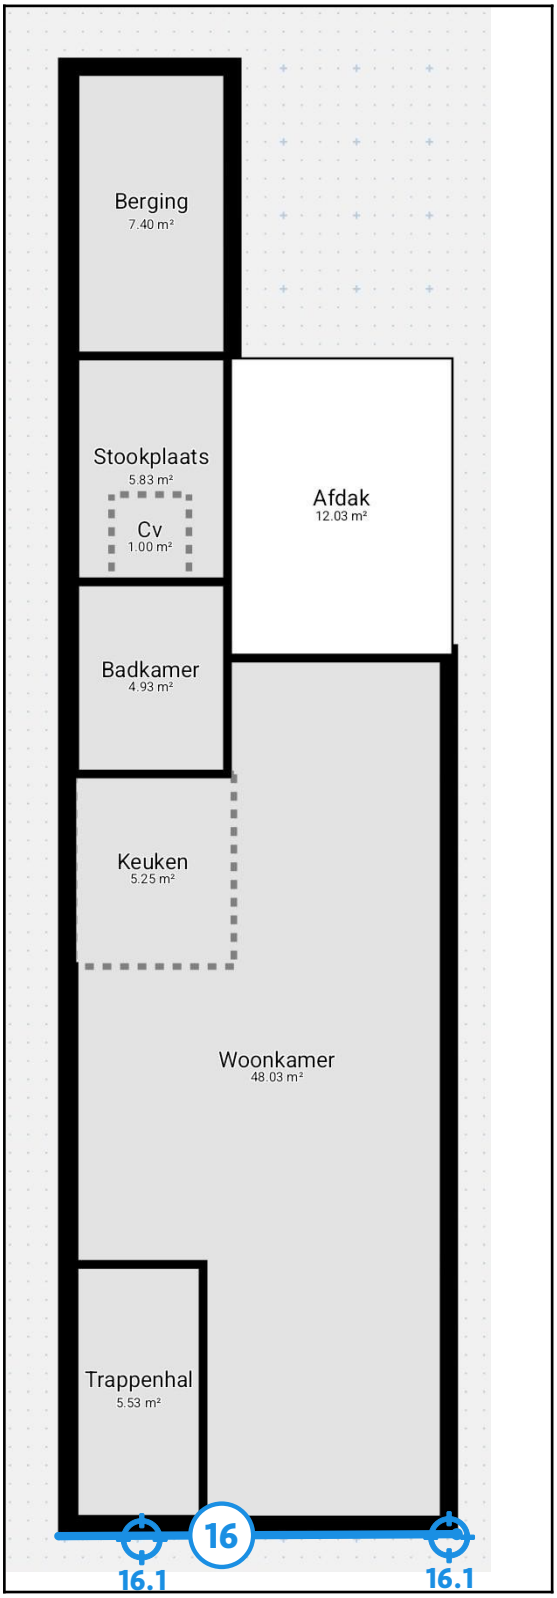
Plan 1.2: Gelijkvloers

16. Cementering voorgevel woning	Geen asbest	-
16.1 Code: 1.3	Mengmonster	-

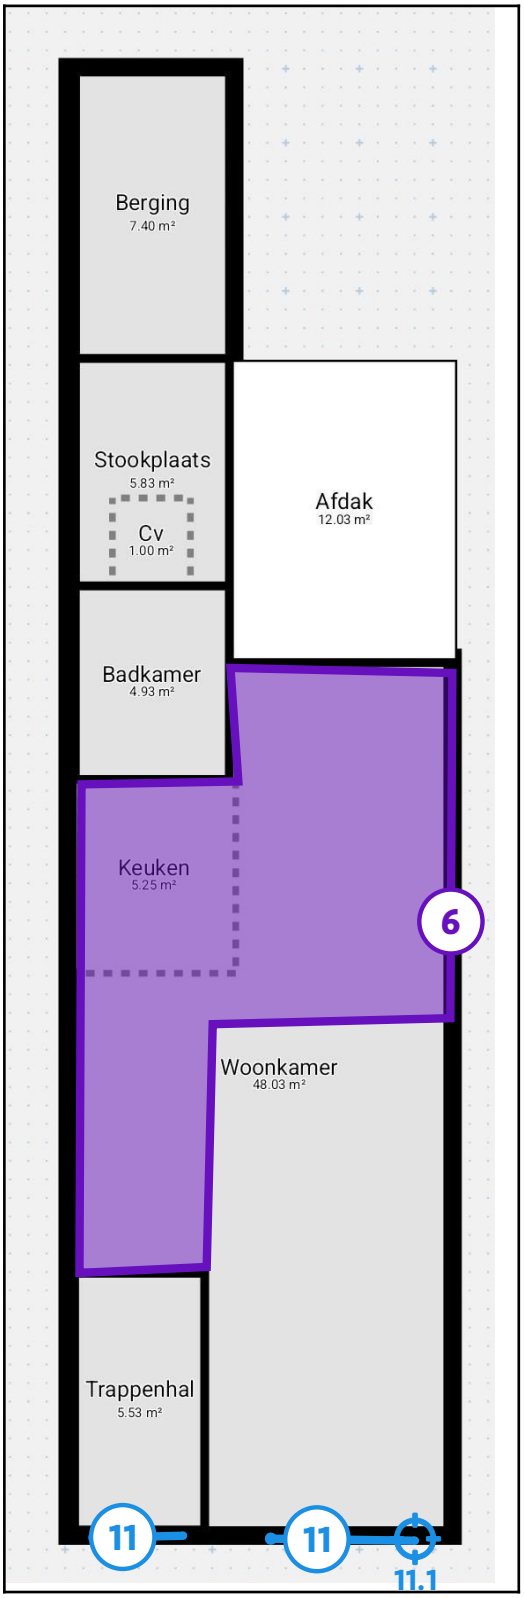
Plan 1.3: Gelijkvloers

6. Vloerzeil woonkamer en keuken	Advies	-
11. Verduurde mastiek rond buitenschrijnwerk voorgevel	Geen asbest	-
11.1 Code: 6.1	Puntmonster	-

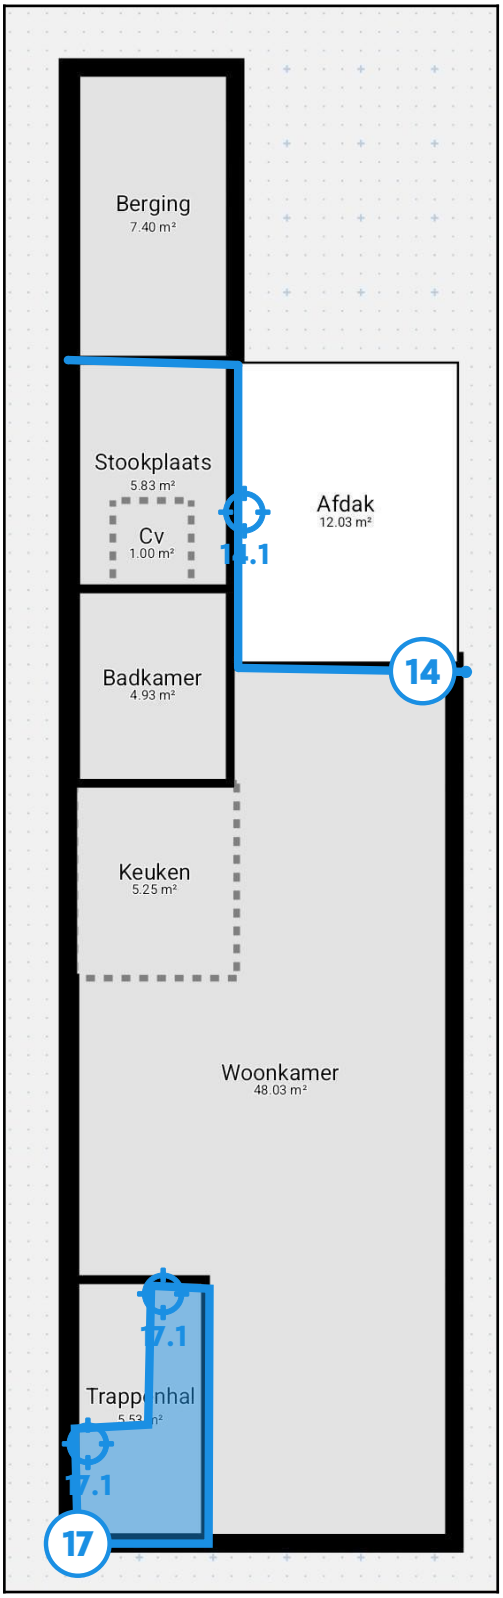
Plan 1.4: Gelijkvloers

14. Waterkering (roofing) achtergevel woning	Geen asbest	-
14.1 Code: 7.1	Puntmonster	-
17. Pleisterwerk plafond inkomhal	Geen asbest	-
17.1 Code: 2.1	Mengmonster	-

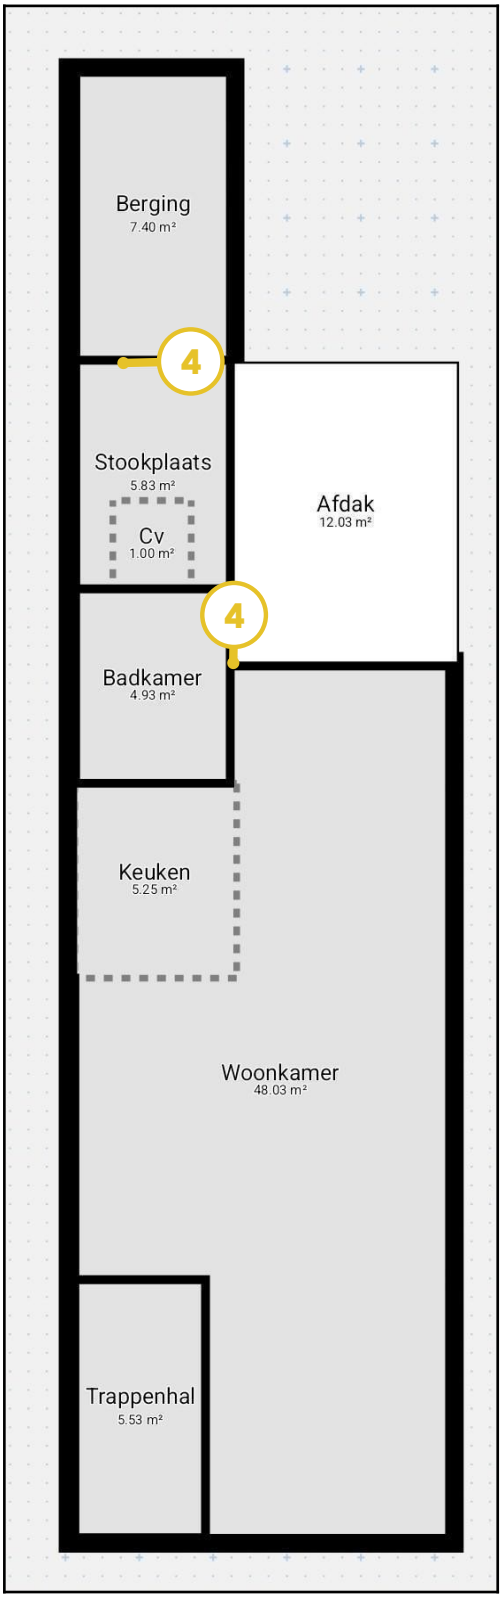
Plan 1.6: Gelijkvloers

4. Raamdorpels achtergevels - geschilderd	Asbestmateriaal	Zorgvuldig beheren

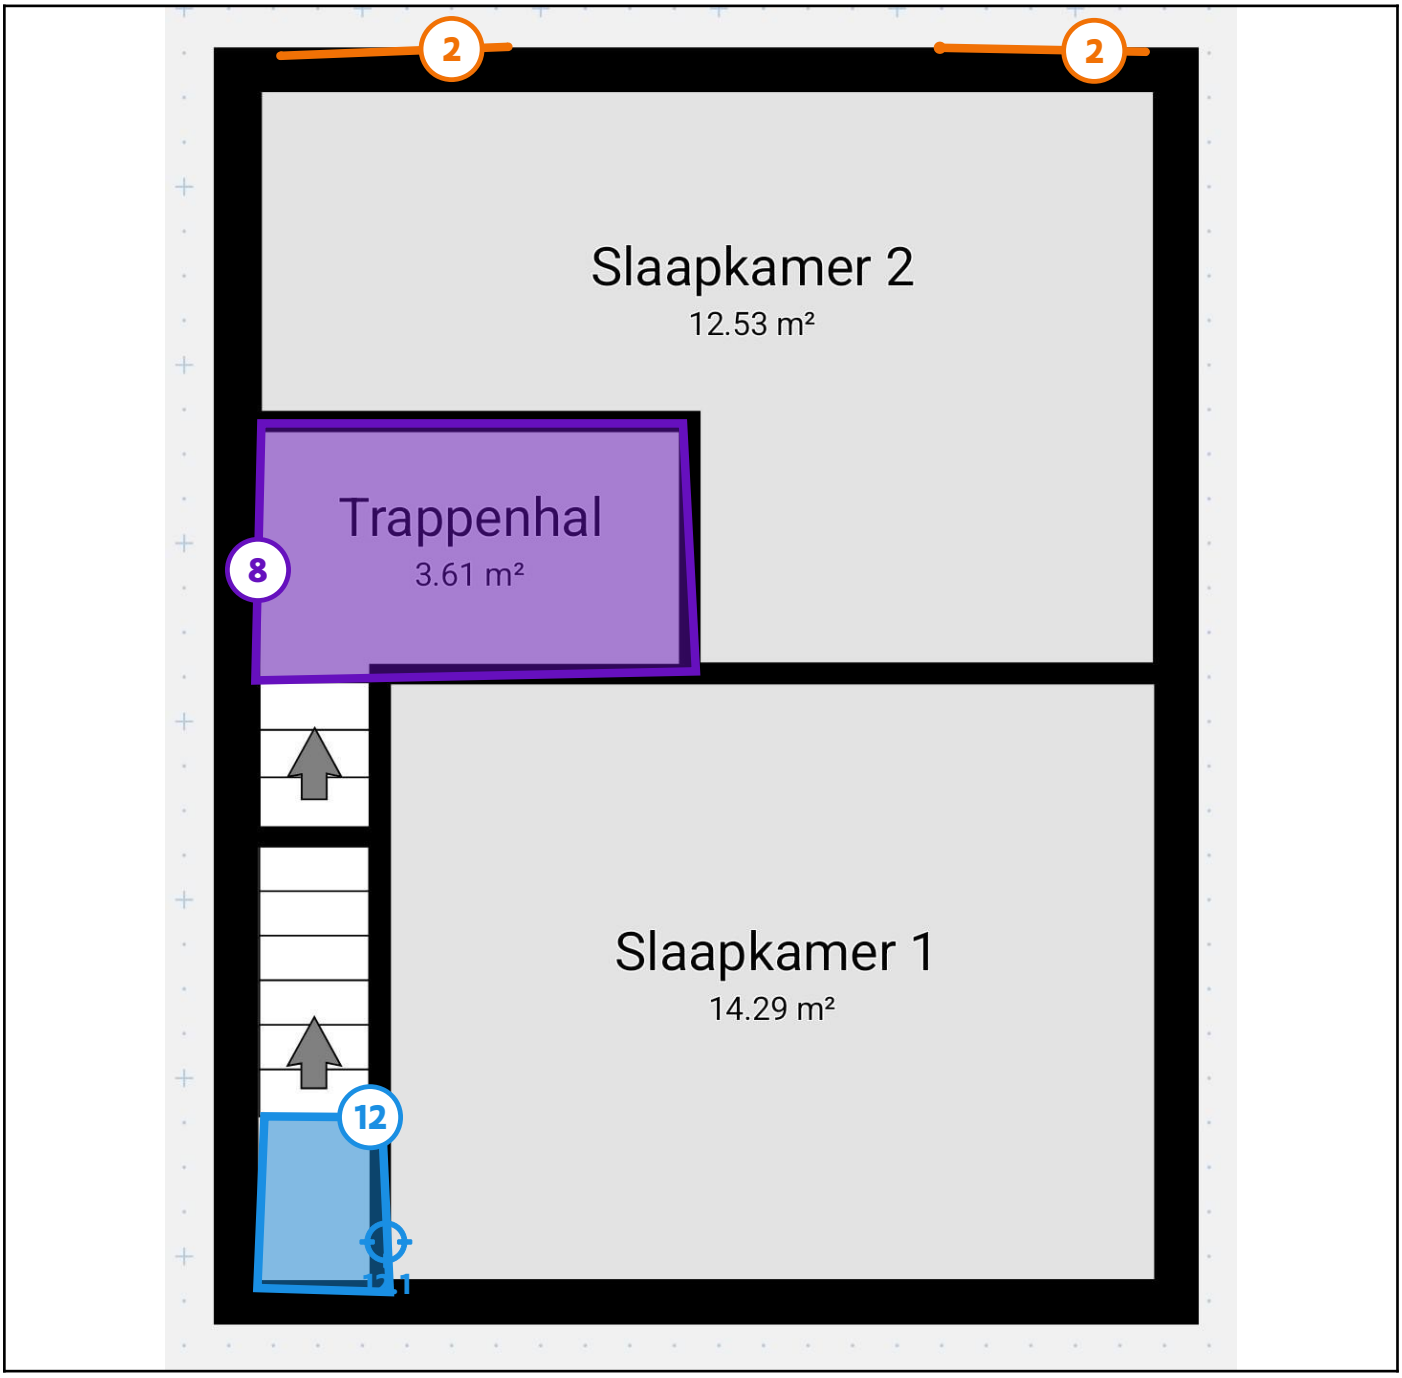
Plan 1.7: Eerste verdieping

Beschrijving	Type	Actie
2. Raamdorpels achtergevels woning - niet geschilderd	Asbestmateriaal	Verwijderen
8. Vloerzeil trappenhal eerste verdieping	Advies	-
12. Vloerzeil trappenhal naar zolder	Geen asbest	-

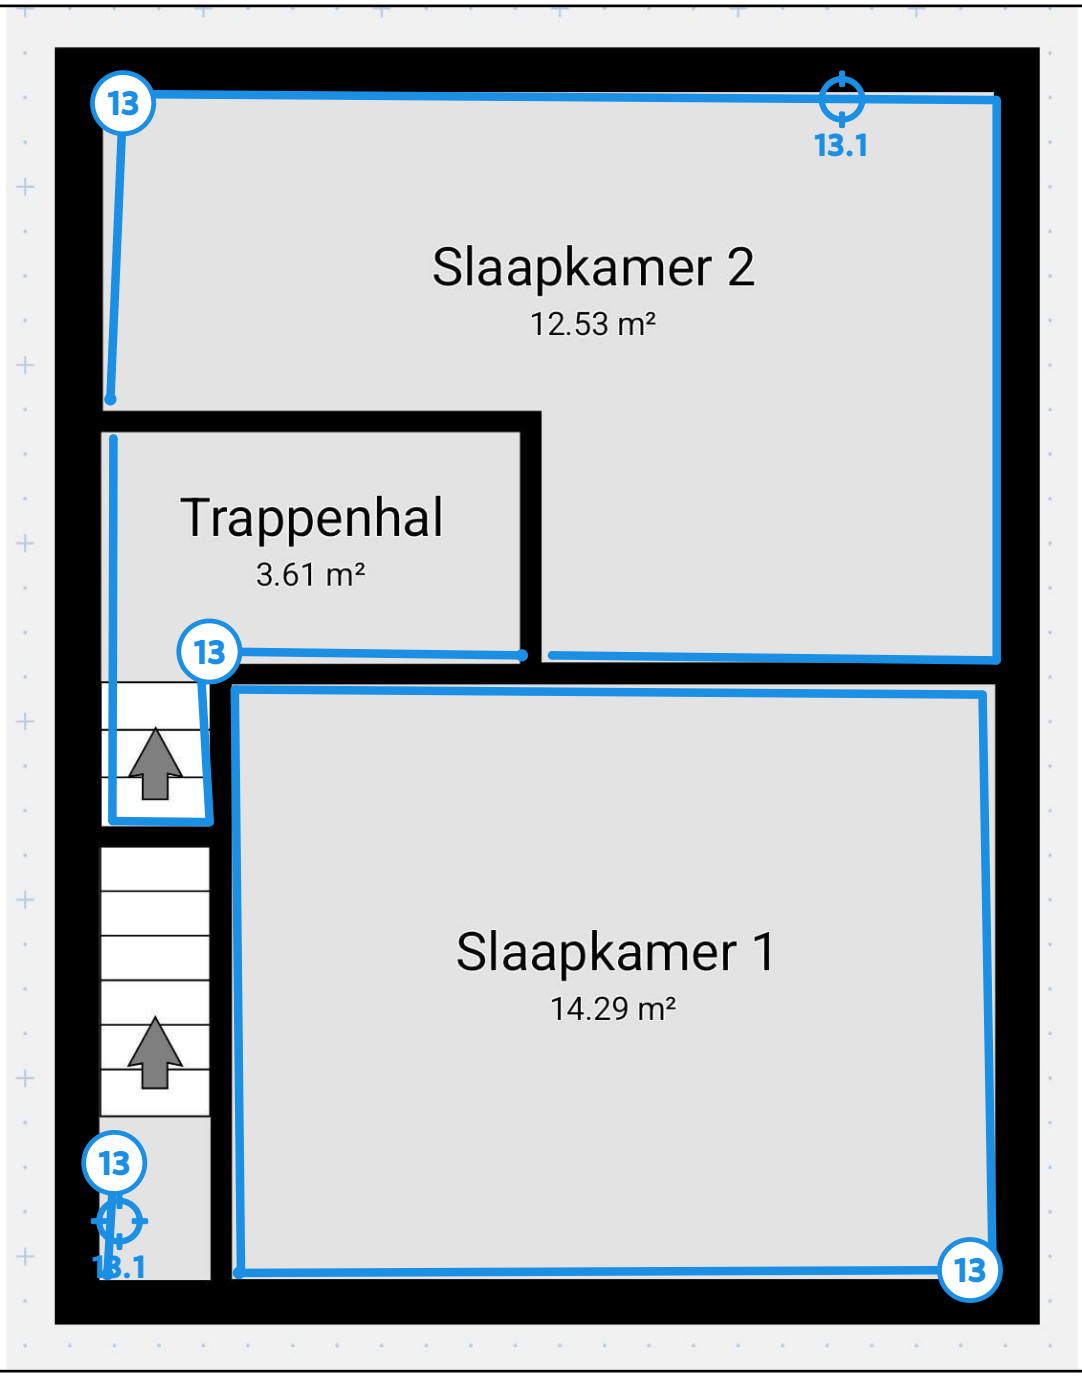
Plan 1.8: Eerste verdieping

Beschrijving	Type	Actie
13. Pleisterwerk binnenmuren woning	Geen asbest	-
13.1 Code: 1.1	Mengmonster	-

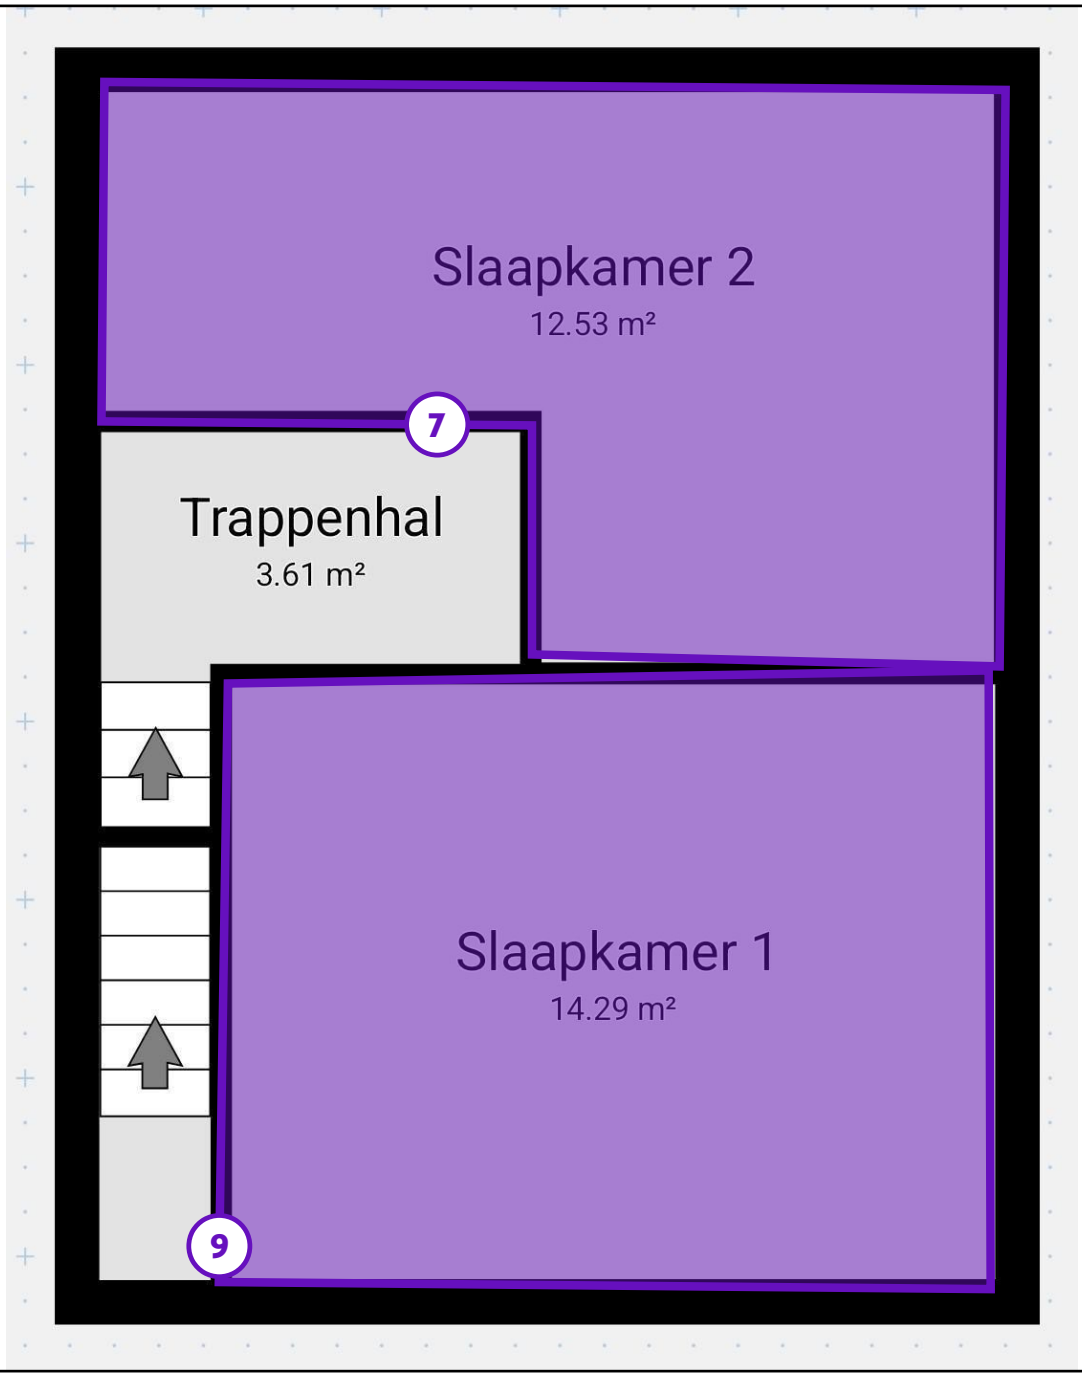
Plan 1.9: Eerste verdieping

Beschrijving	Type	Actie
7. Vloerzeil slaapkamer 2	Advies	-
9. Vloerzeil slaapkamer 1	Advies	-

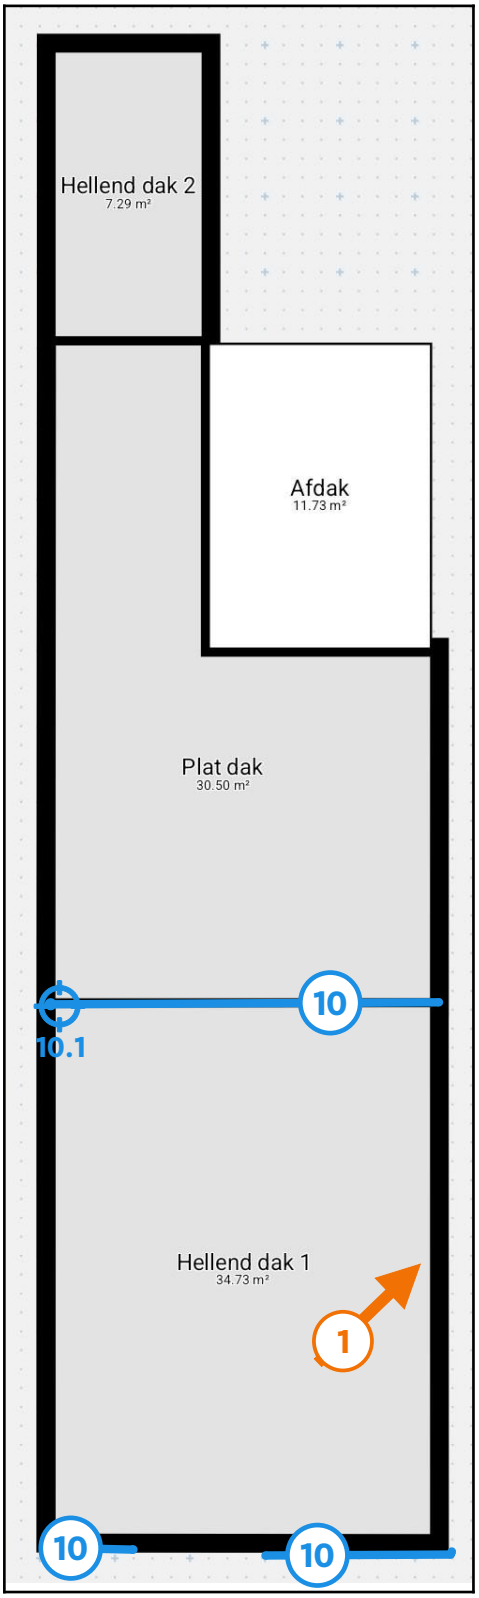
Plan 1.11: Daken

1. Rookgaskanaal hellend dak 1	Asbestmateriaal	Verwijderen
10. Roofing dakgoten hellend dak 1 woning	Geen asbest	-
10.1 Code: 5.1	Puntmonster	-

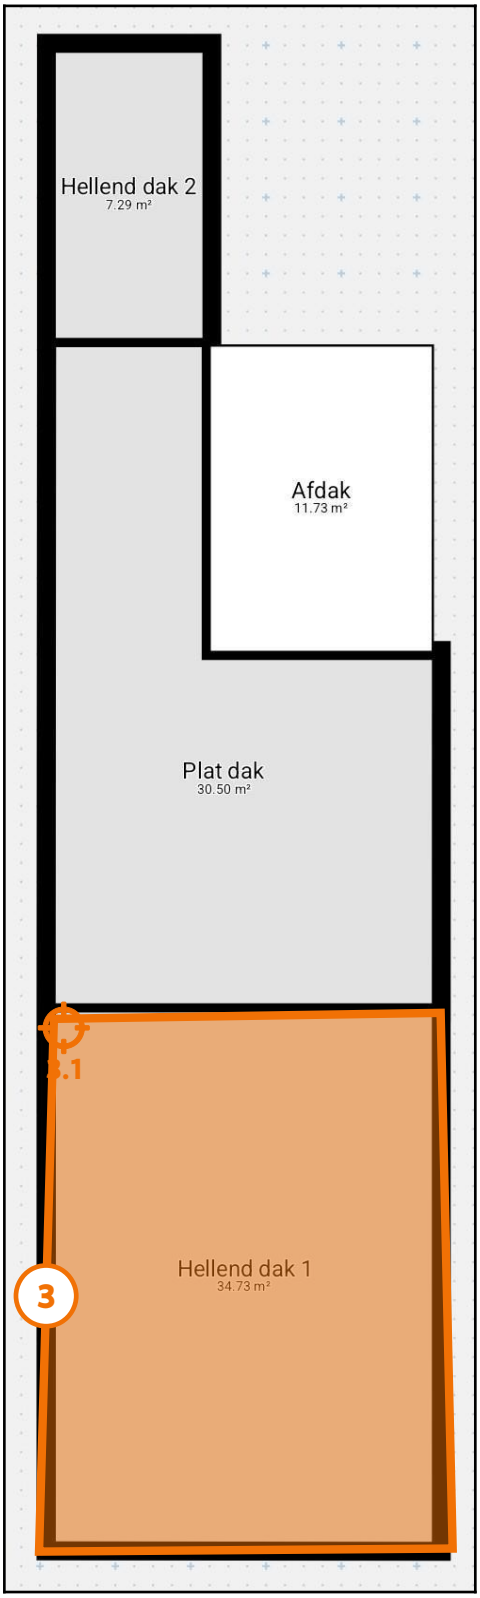
Plan 1.12: Daken

3. Leien hellend dak 1	Asbestmateriaal	Verwijderen
3.1 Code: 3.1	Puntmonster	-

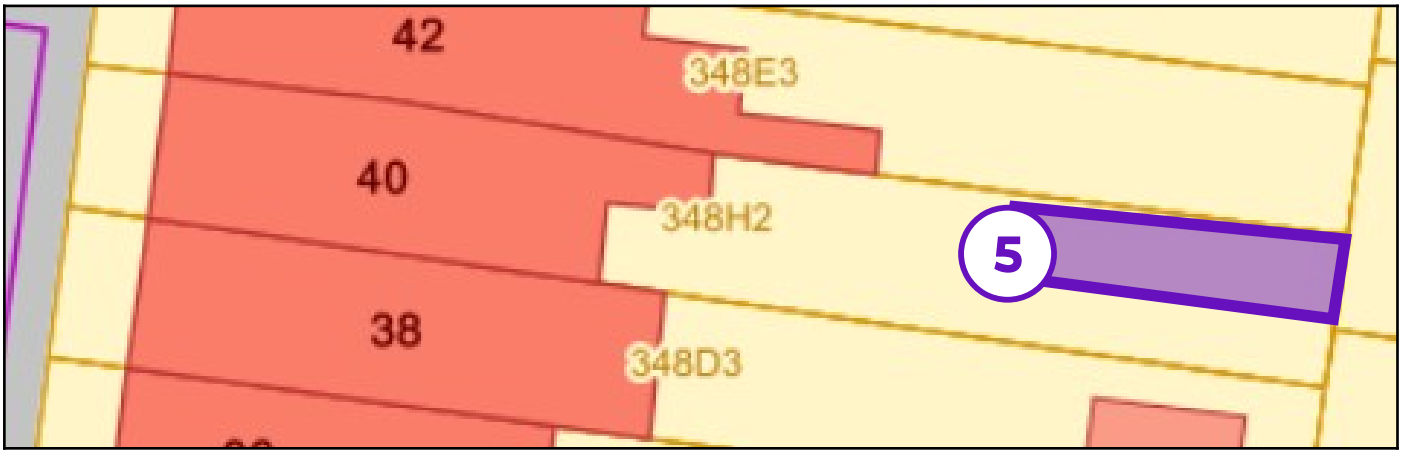
Plan 2.1: Vaststellingen buiten de constructies

Beschrijving	Type	Actie
5. Overwoekerde vegetatie achterzijde tuin	Beperking	-

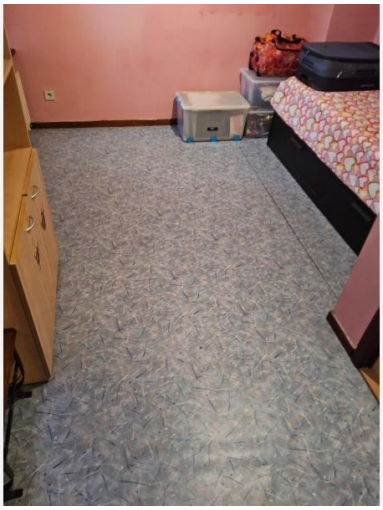
Fiche 7: Vloerzeil slaapkamer 2

Soepel vloerzeil zonder asbestverdachte onderlaag. Onder dit vloerzeil werd een houten vloer aangetroffen.

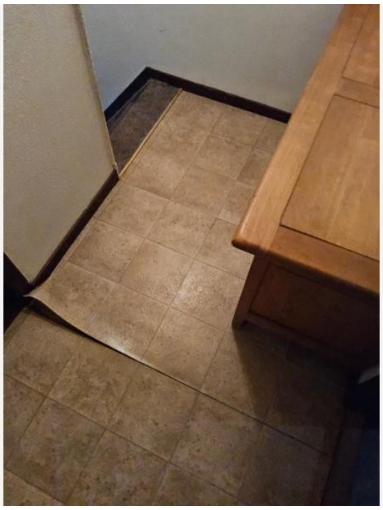
Fiche 8: Vloerzeil trappenhal eerste verdieping

Soepel vloerzeil zonder asbestverdachte onderlaag. Onder dit vloerzeil werd een houten vloer aangetroffen.

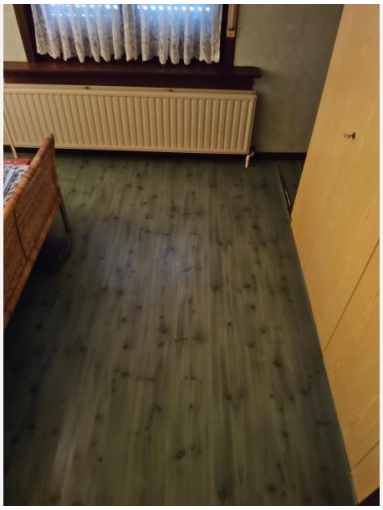
Fiche 9: Vloerzeil slaapkamer 1

Soepel vloerzeil zonder asbestverdachte onderlaag. Onder dit vloerzeil werd een houten vloer aangetroffen.

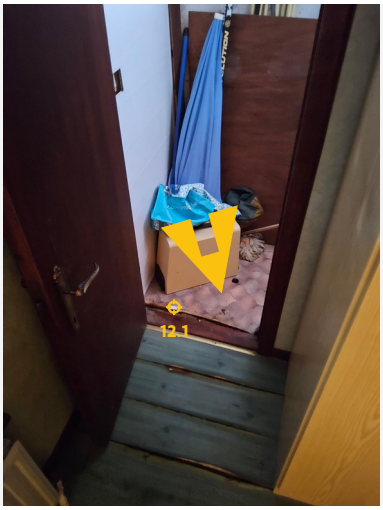
Fiche 12: Vloerzeil trappenhal naar zolder

Geen asbest

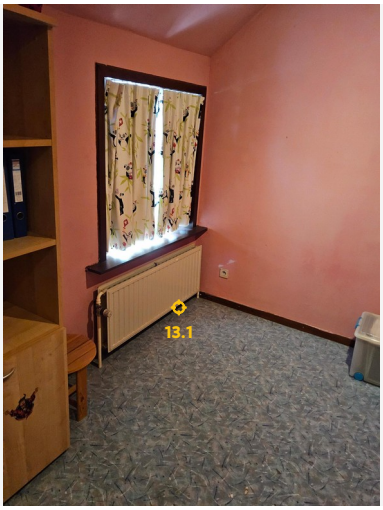
Fiche 13: Pleisterwerk binnenmuren woning

Geen asbest

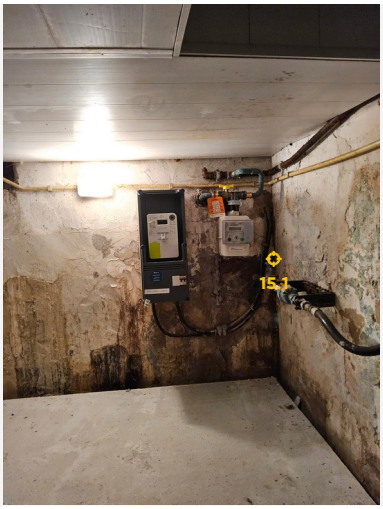
Fiche 15: Cementering binnenwanden kelder en stookplaats

Geen asbest

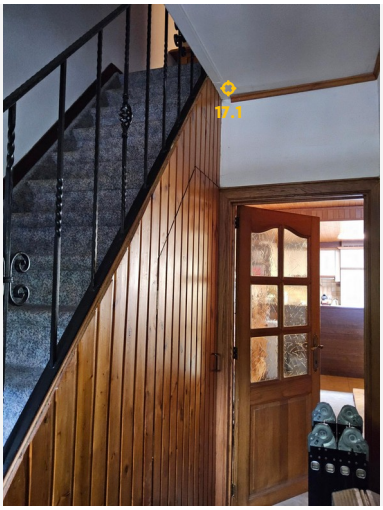
Fiche 17: Pleisterwerk plafond inkomhal

Geen asbest
