Asbestinventarisattest

Molenstraat 72, 2840 Rumst

Attestnummer : **20261027-000492.000**
Uitgegeven op : **27.10.2026**
Geldig tot : **27.10.2036**

Niet-asbestveilig

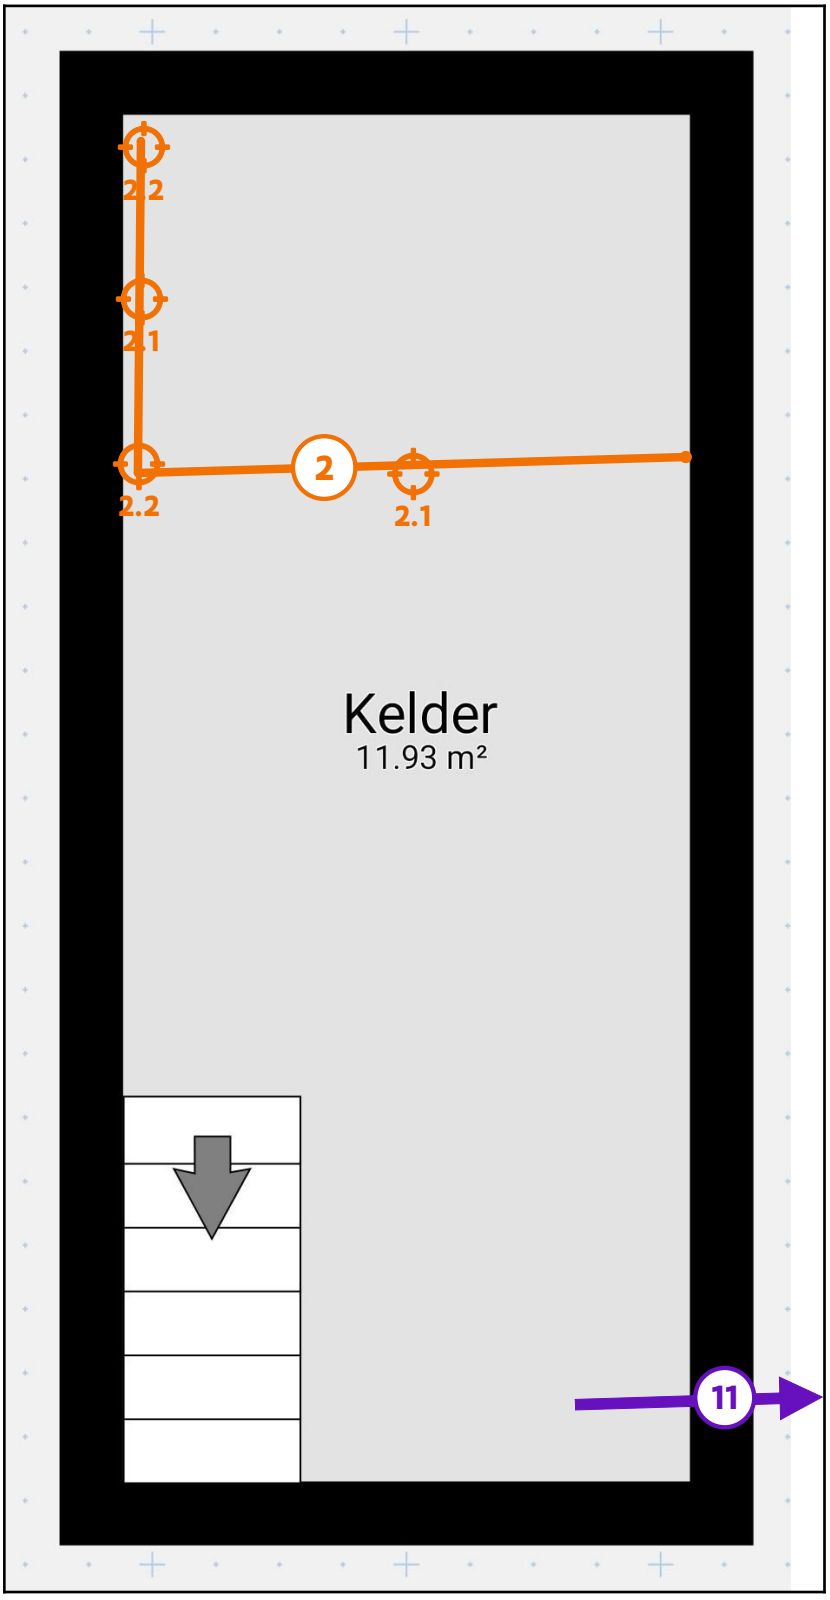
Plan 1.1: Kelder

2. Leidingisolatie met gips kelder	Asbestmateriaal	Verwijderen
2.1 Code: 3.1	Mengmonster	-
2.2 Code: 3.2	Mengmonster	-
11. Kruipkelder woning	Beperking	-

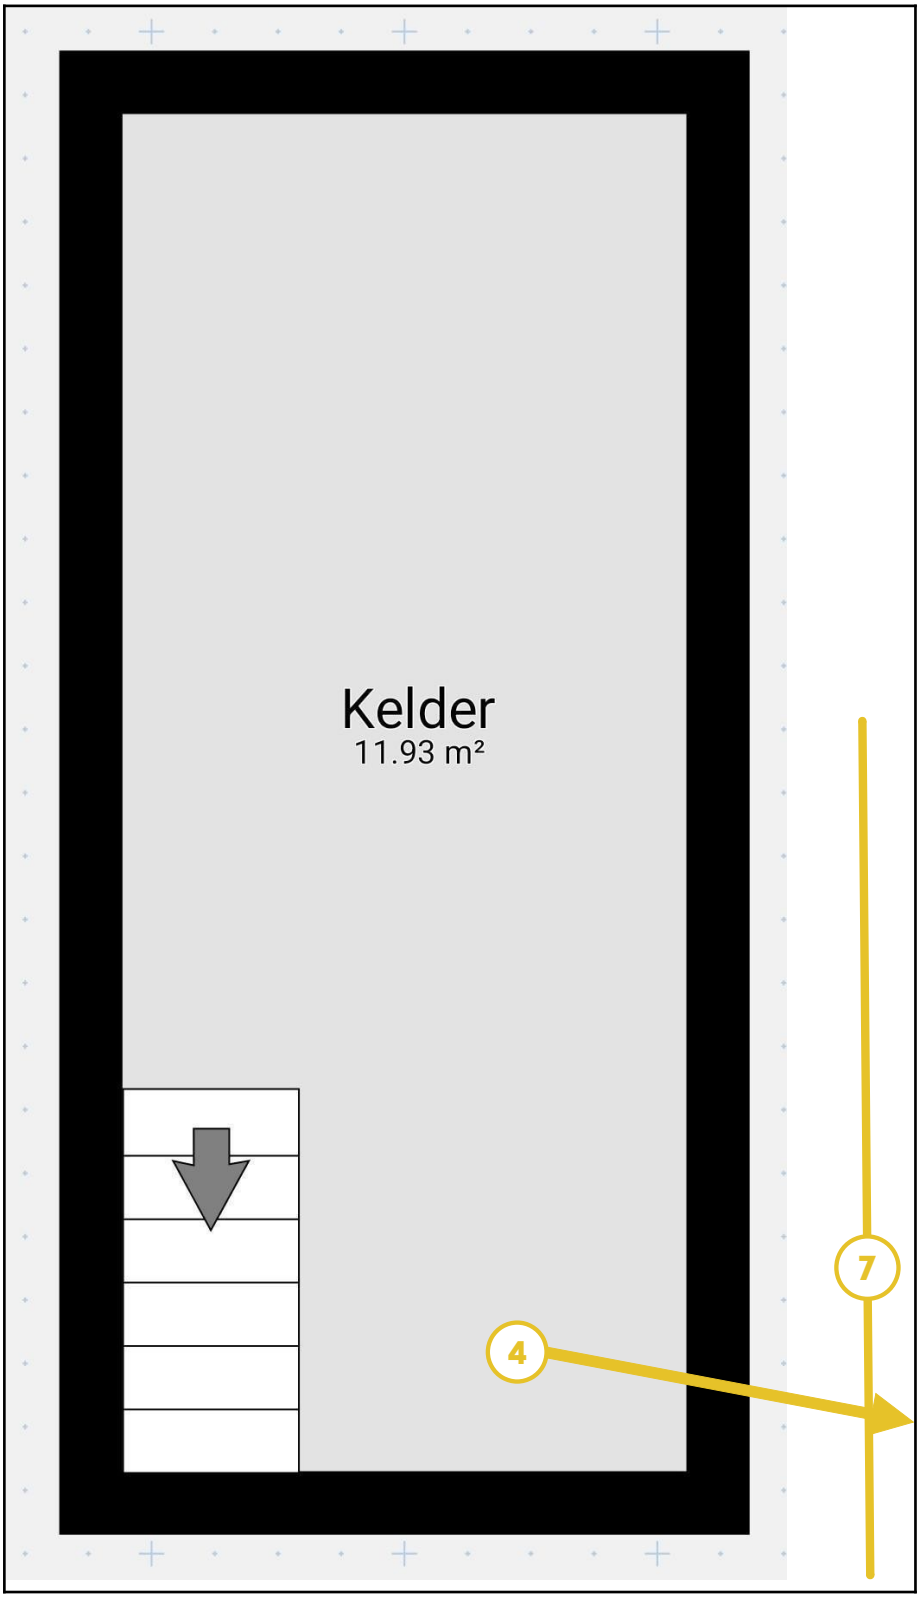
Plan 1.3: Kelder

4. Afvoerleidingen kruipkelder	Asbestmateriaal	Zorgvuldig beheren
7. Roofing leidingisolatie kruipkelder	Asbestmateriaal	Zorgvuldig beheren

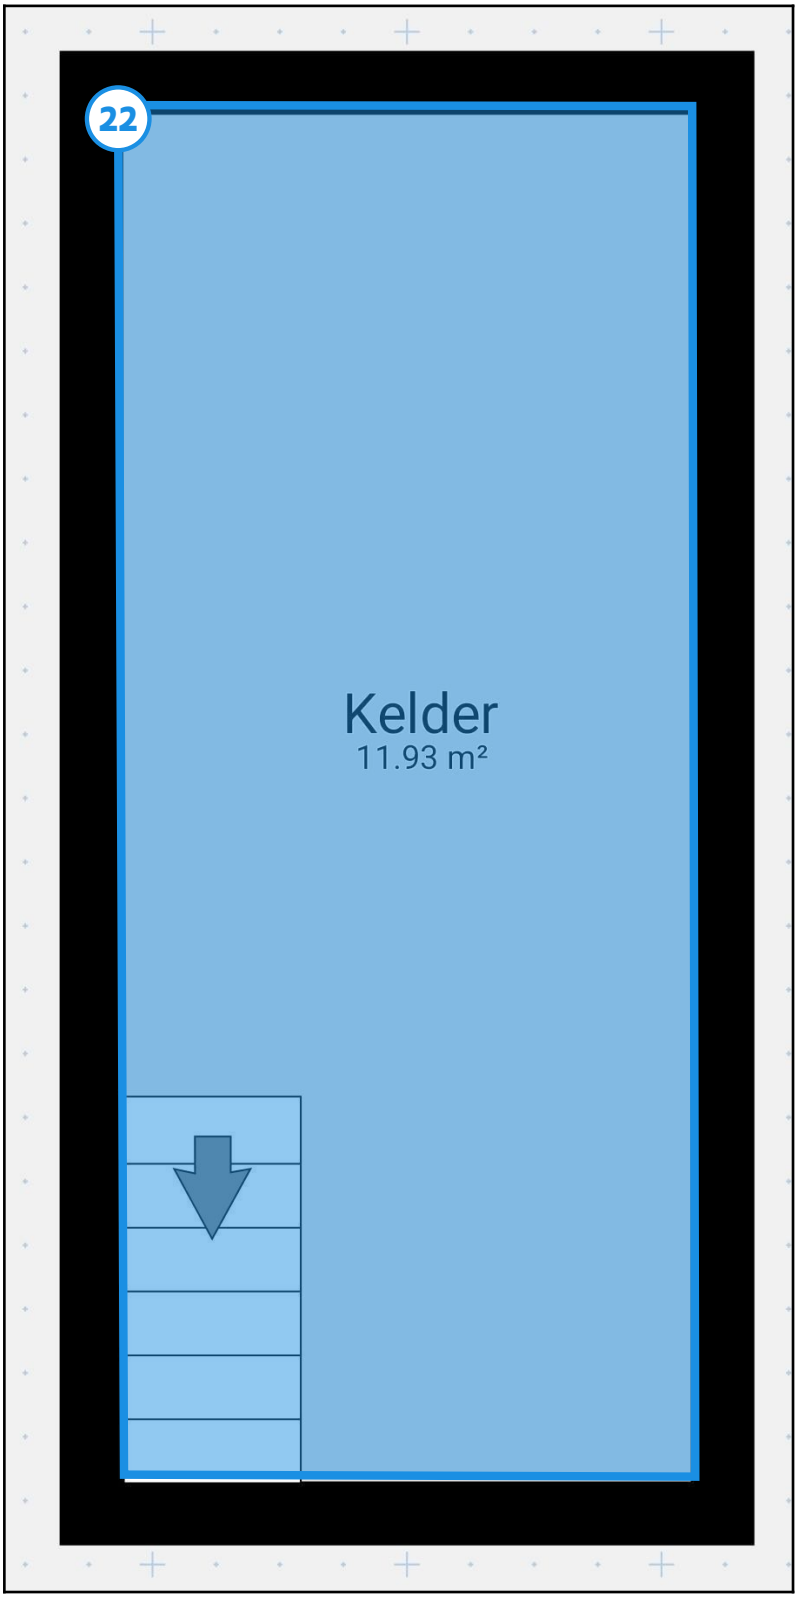
Plan 1.4: Kelder

22. Pleisterwerk plafonds woning	Geen asbest	-

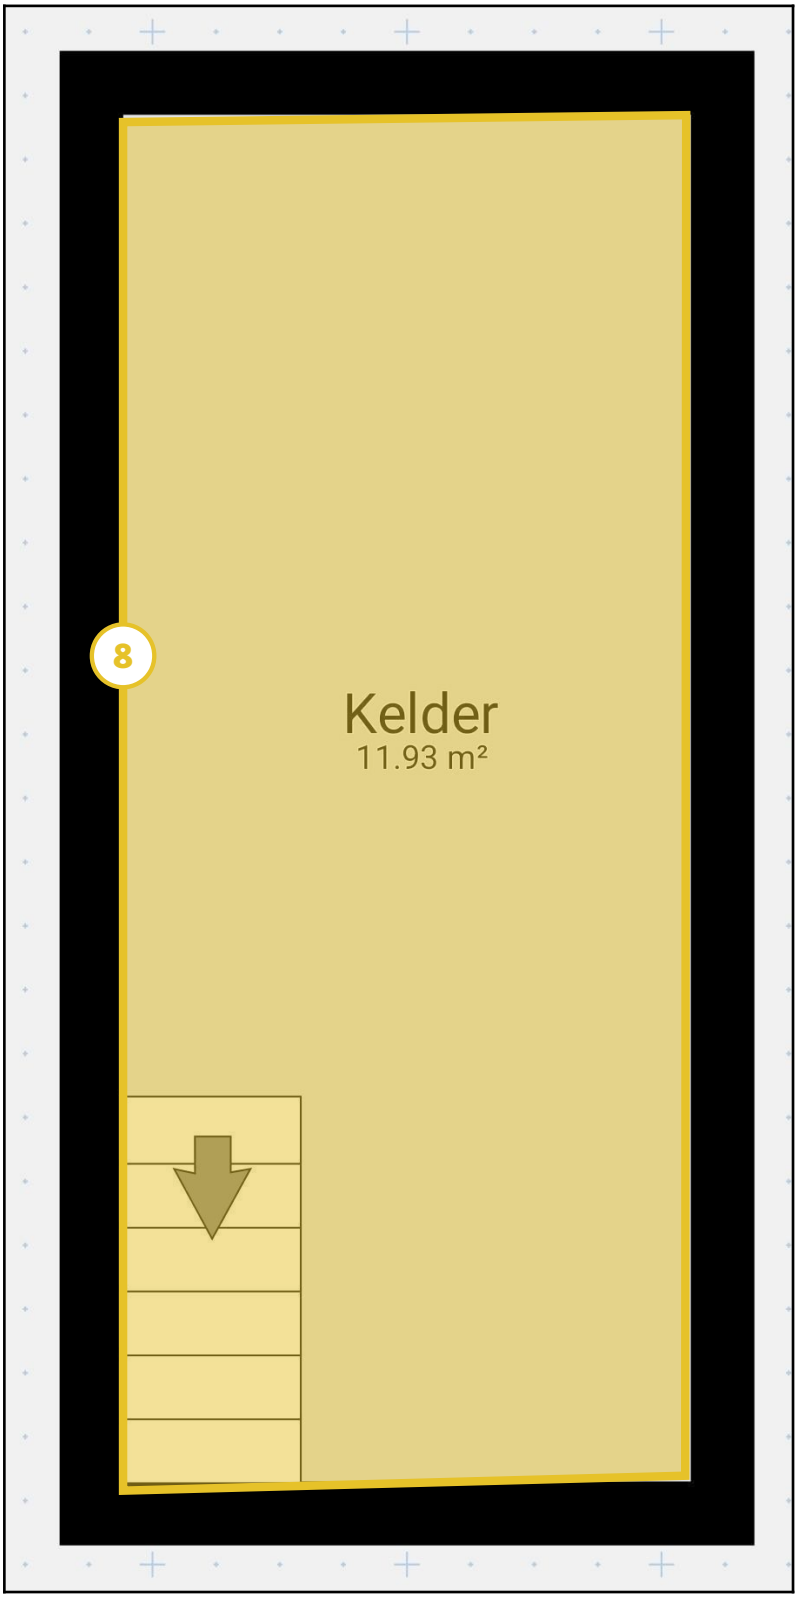
Plan 1.5: Kelder

8. Bakeliet oude elektrische installaties woning	Asbestmateriaal	Zorgvuldig beheren

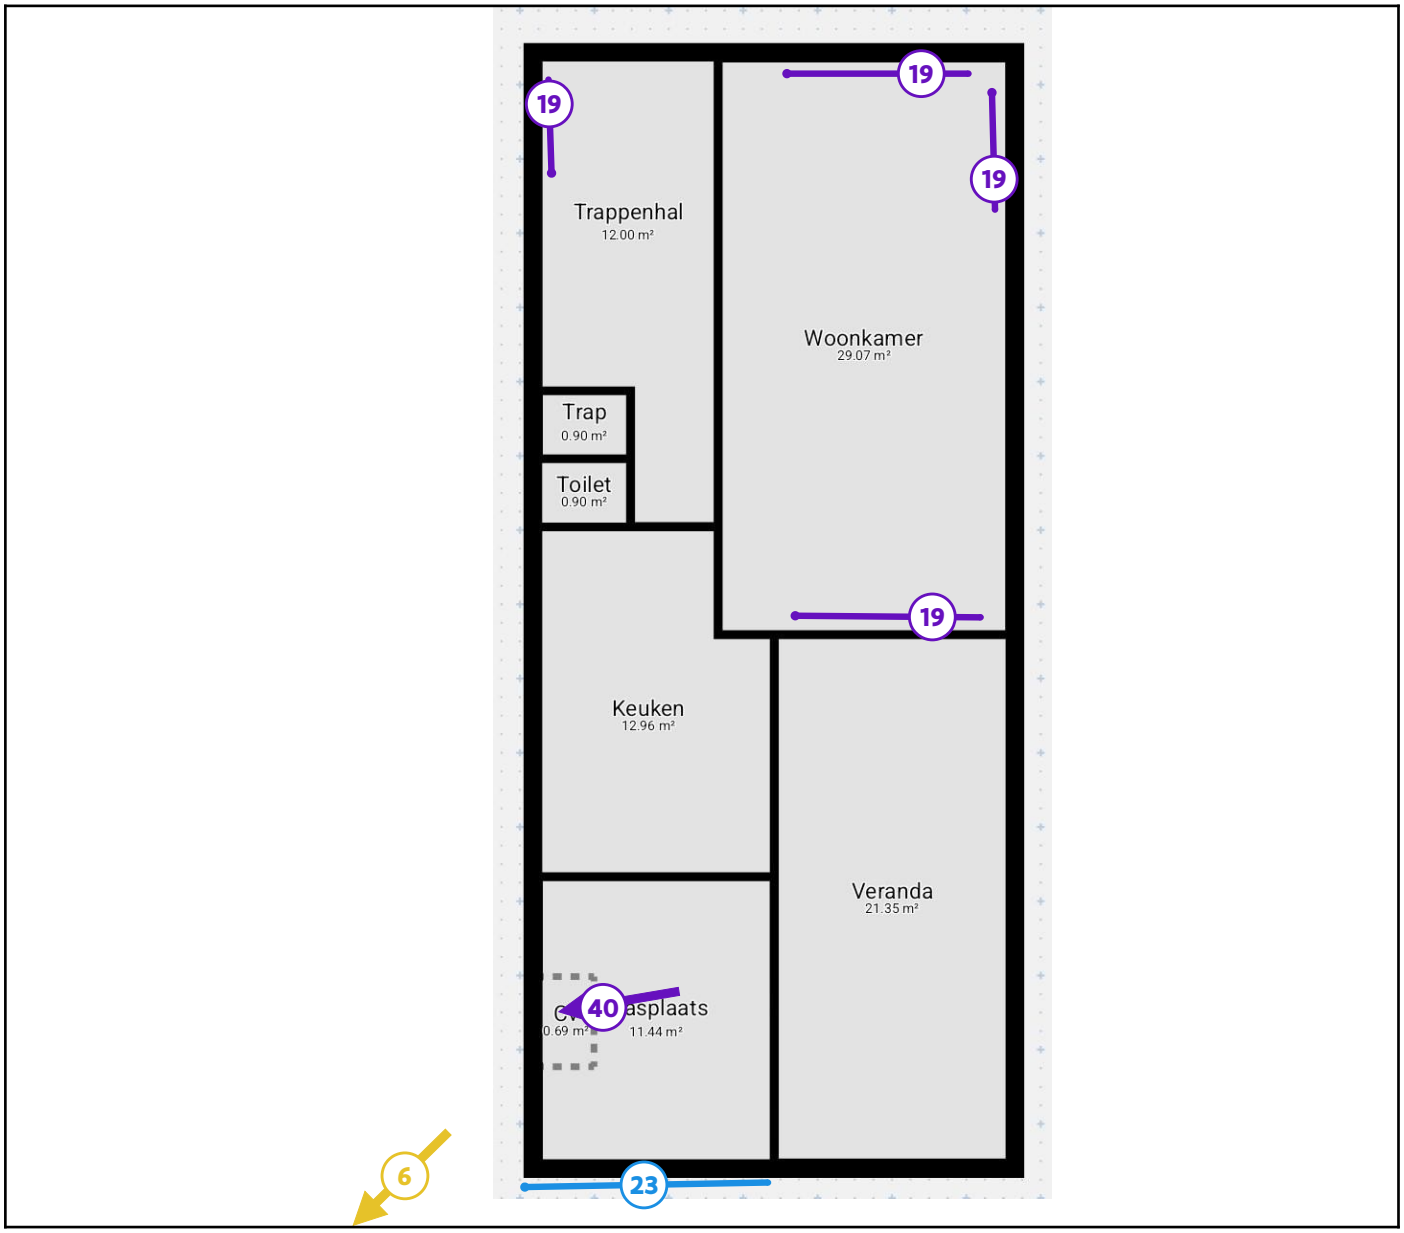
Plan 1.6: Gelijkvloers

Beschrijving	Type	Actie
6. Ondergrondse afvoerleidingen (controleputten)	Asbestmateriaal	Zorgvuldig beheren
19. Oude radiatoren woning	Advies	-
23. Cementering buitengevels woning en garage	Geen asbest	-
40. Stookketel en toebehoren	Overige ruimte of materiaal	-

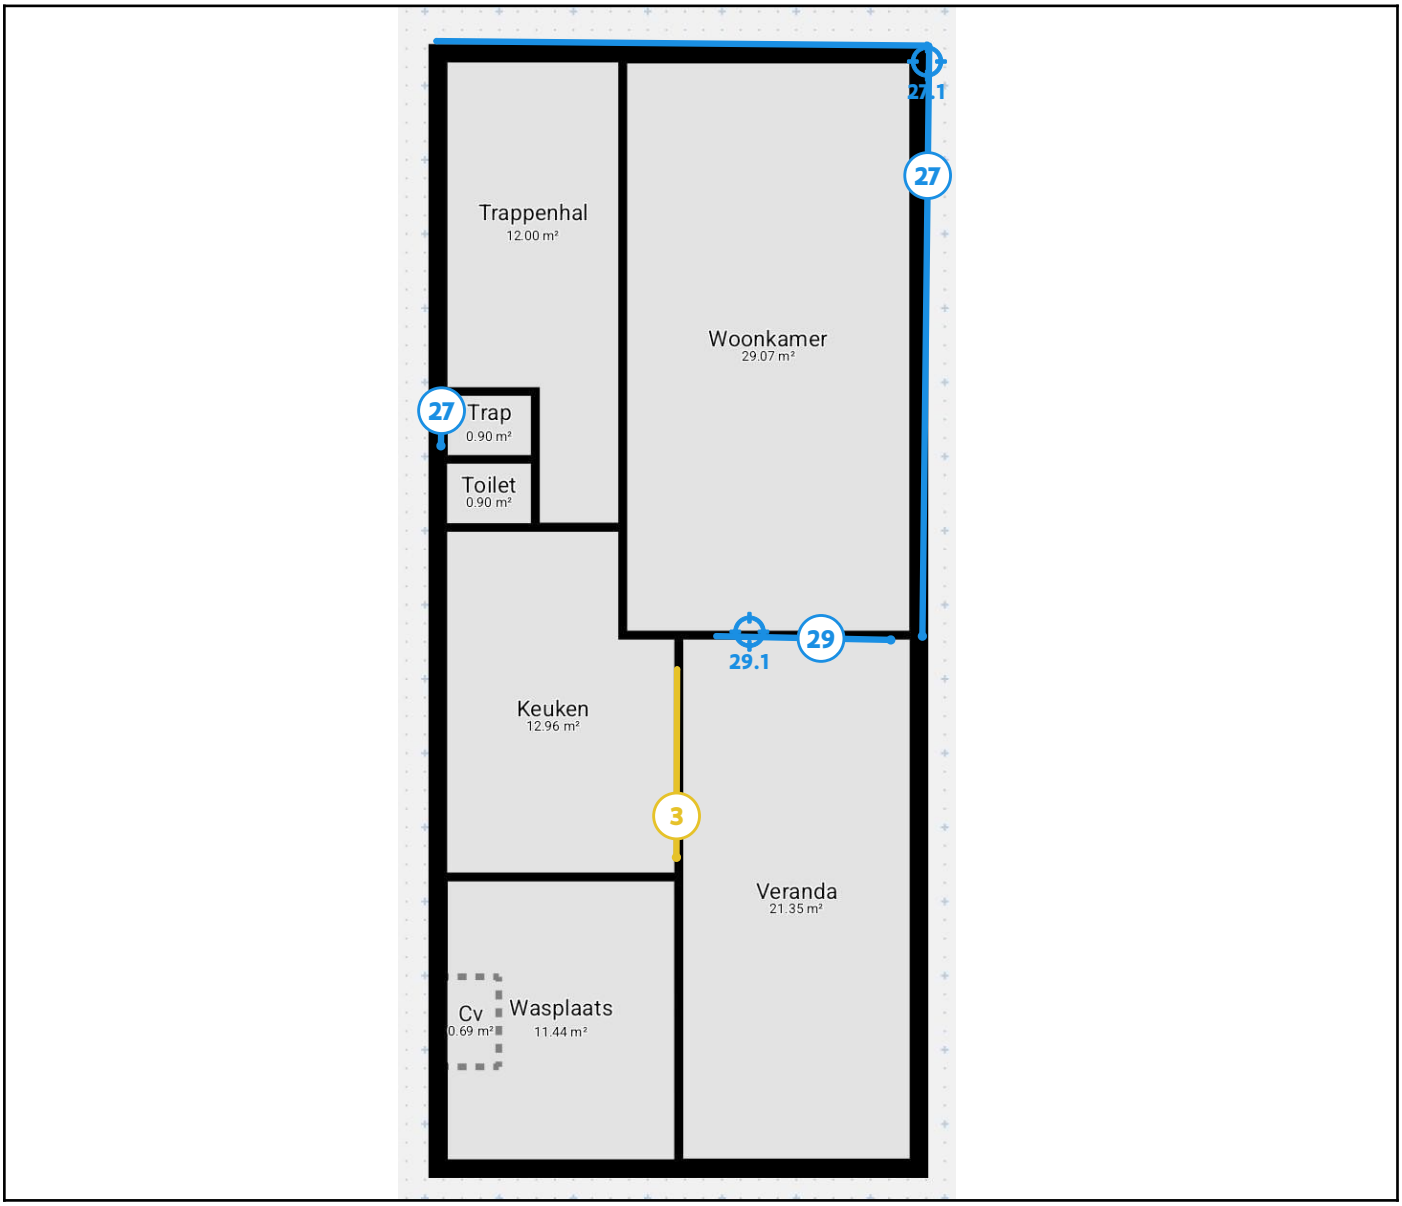
Plan 1.7: Gelijkvloers

Beschrijving	Type	Actie
3. Afdichtingsmateriaal tussen glas en raamkader keuken - veranda	Asbestmateriaal	Zorgvuldig beheren
27. Waterkering (roofing) muren gelijkvloers	Geen asbest	-
27.1 Code: 4.2	Puntmonster	-
29. Stopverf raam woonkamer - veranda	Geen asbest	-
29.1 Code: 5.1	Puntmonster	-

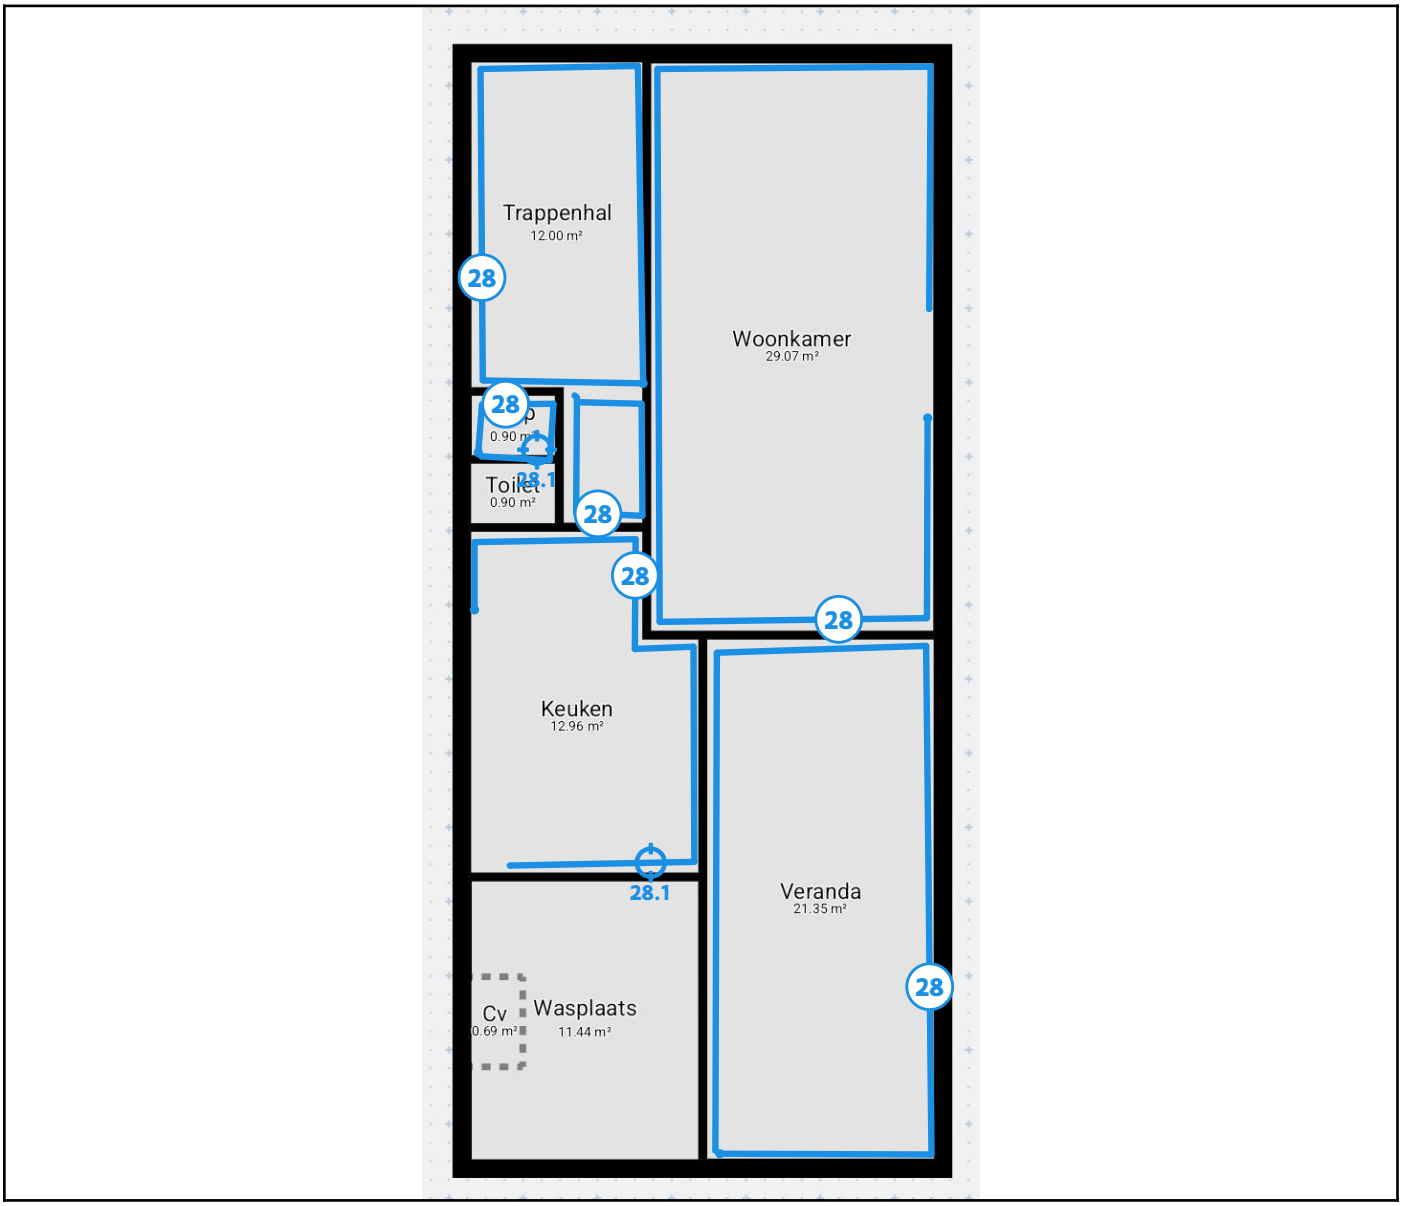
Plan 1.8: Gelijkvloers

Beschrijving	Type	Actie
28. Pleisterwerk binnenmuren woning	Geen asbest	-
28.1 Code: 1.1	Mengmonster	-

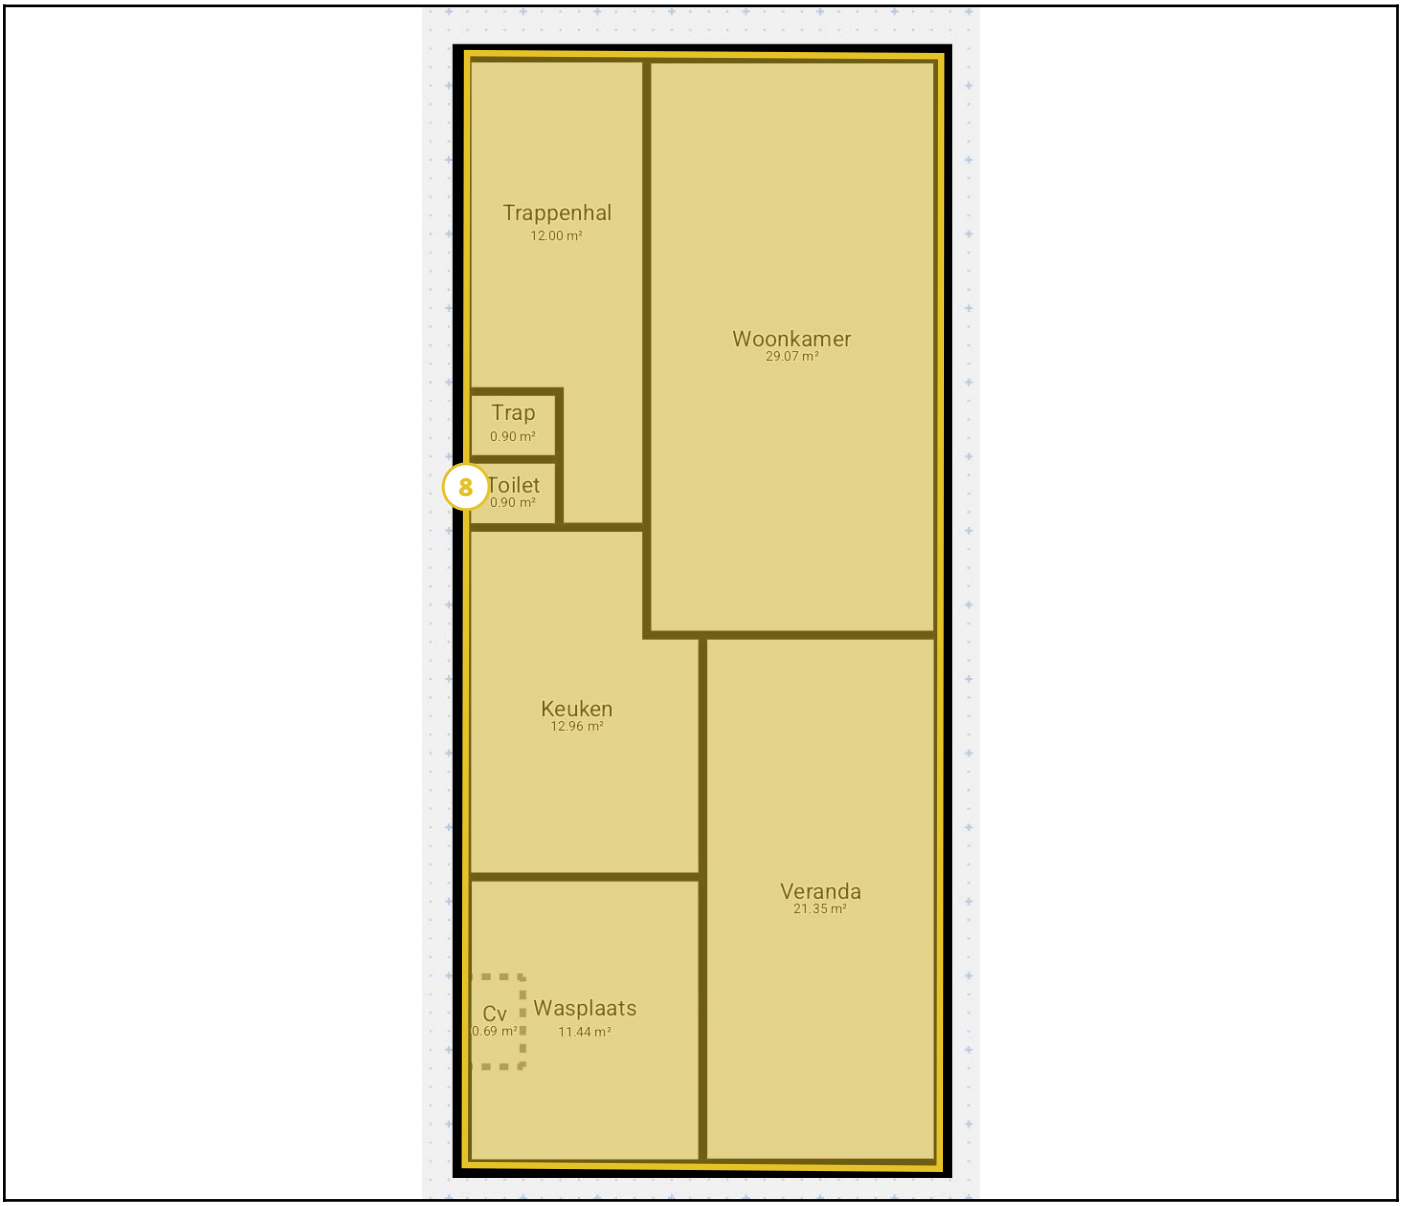
Plan 1.10: Gelijkvloers

Beschrijving	Type	Actie
8. Bakeliet oude elektrische installaties woning	Asbestmateriaal	Zorgvuldig beheren

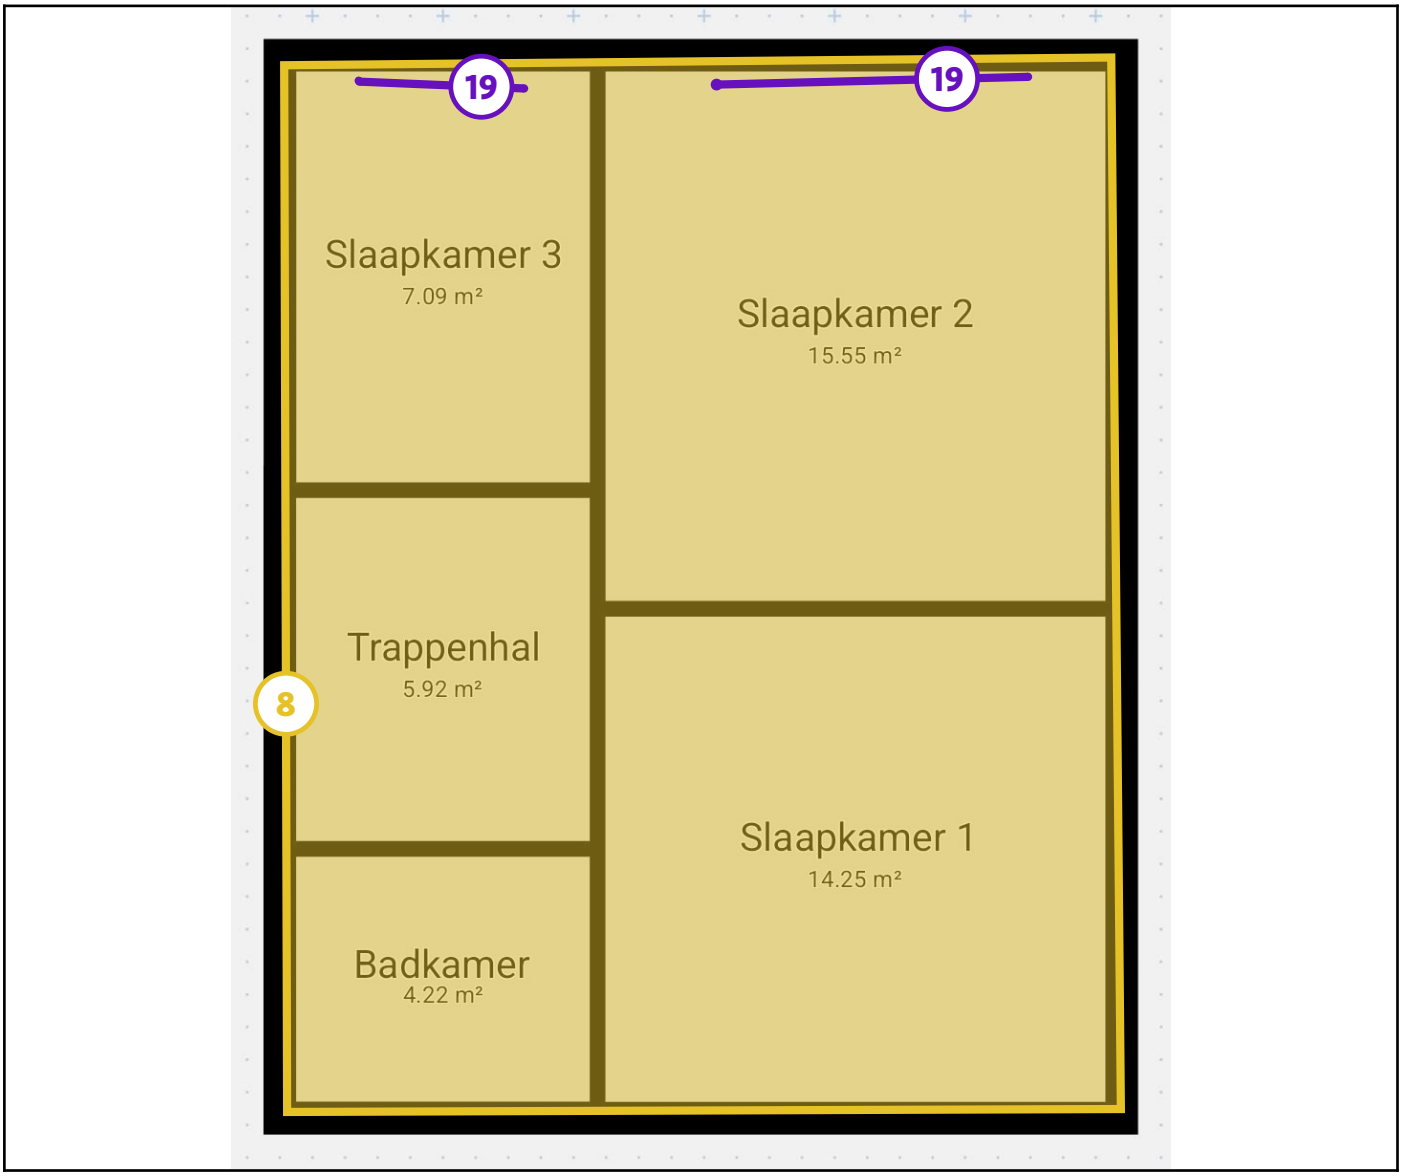
Plan 1.11: Eerste verdieping

Beschrijving	Type	Actie
8. Bakeliet oude elektrische installaties woning	Asbestmateriaal	Zorgvuldig beheren
19. Oude radiatoren woning	Advies	-

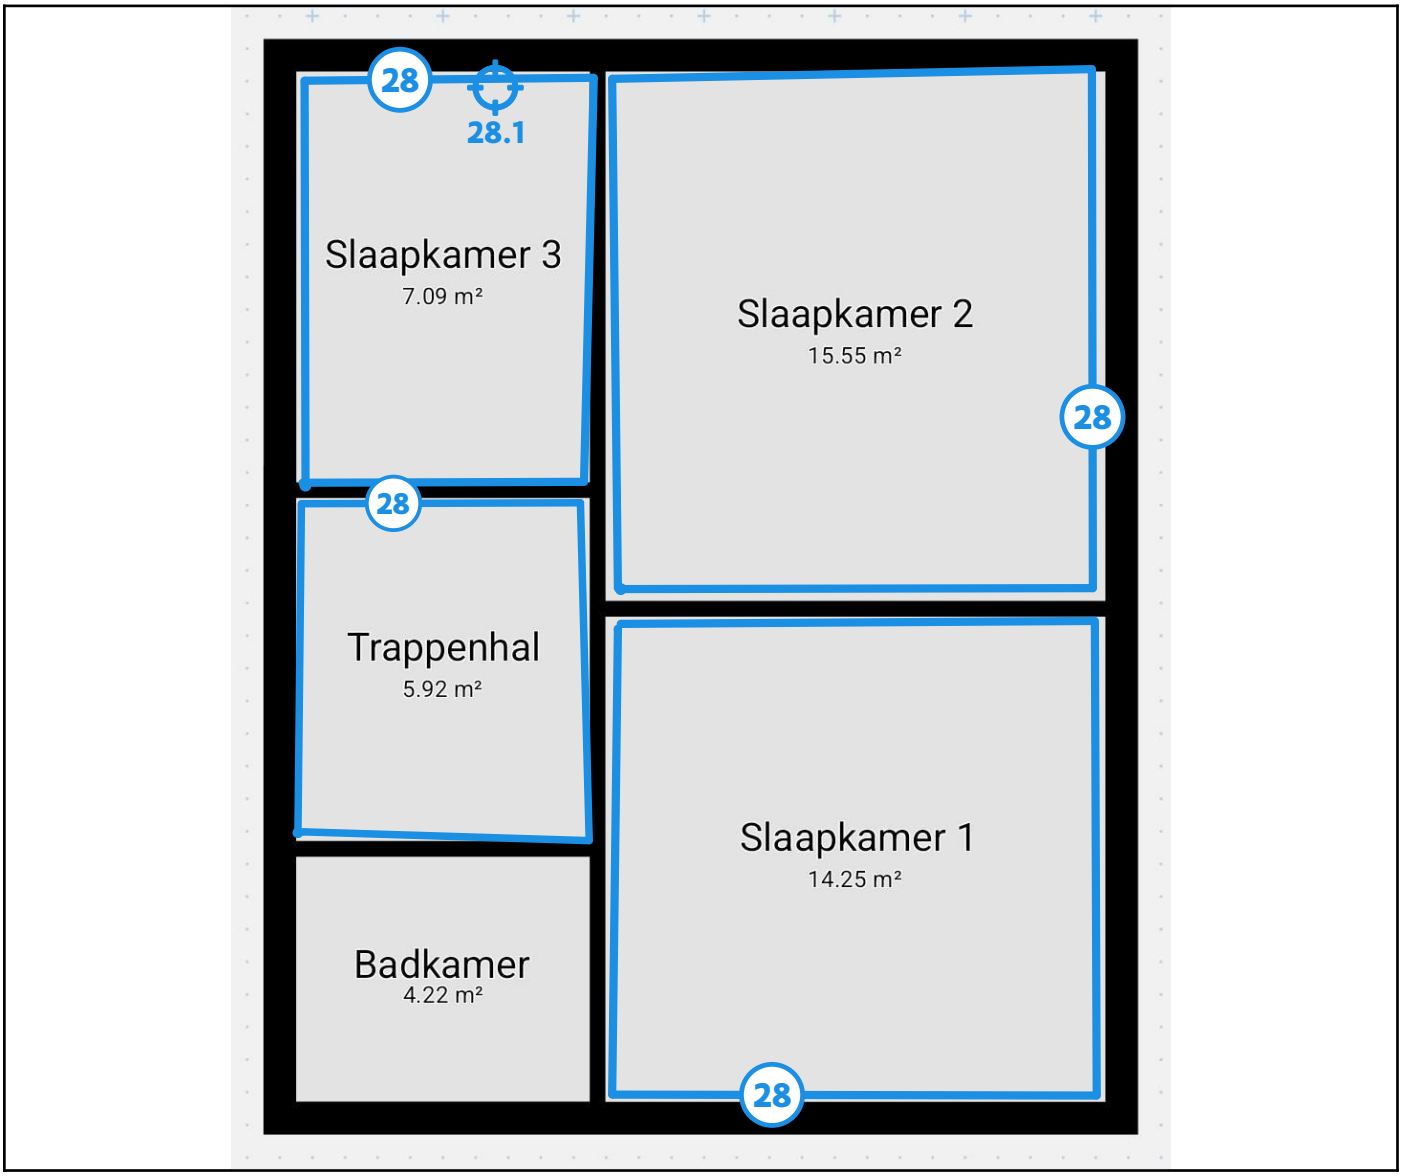
Plan 1.12: Eerste verdieping

Beschrijving	Type	Actie
28. Pleisterwerk binnenmuren woning	Geen asbest	-
28.1 Code: 1.1	Mengmonster	-

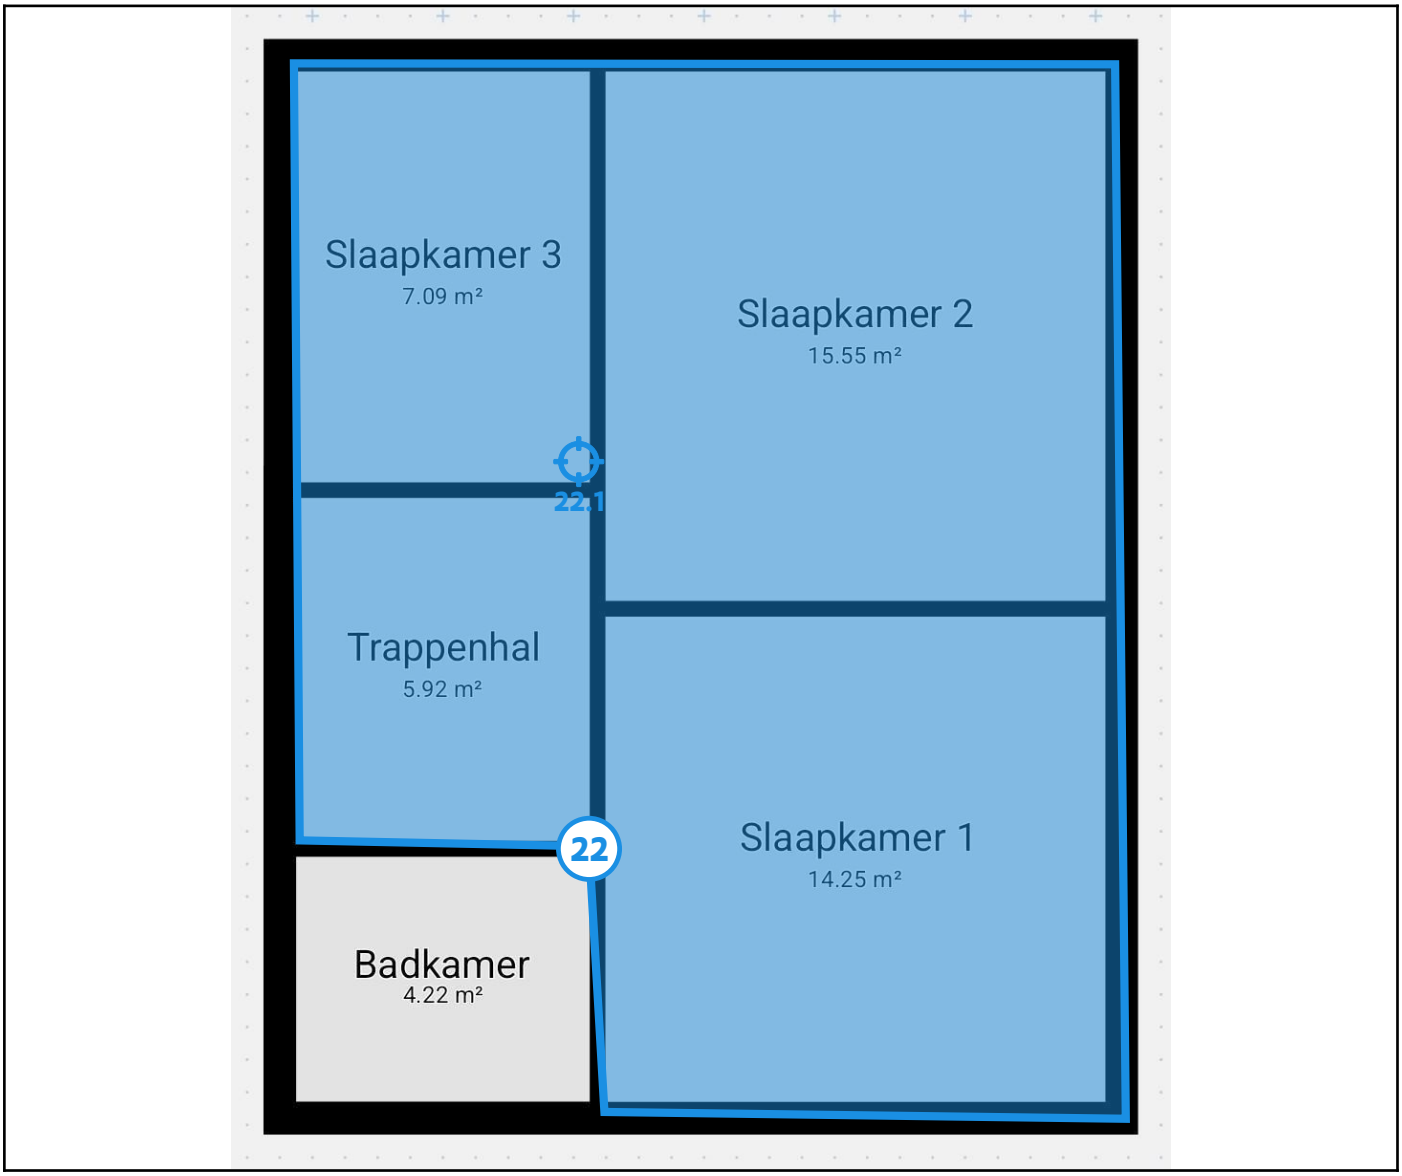
Plan 1.13: Eerste verdieping

Beschrijving	Type	Actie
22. Pleisterwerk plafonds woning	Geen asbest	-
22.1 Code: 2.1	Mengmonster	-

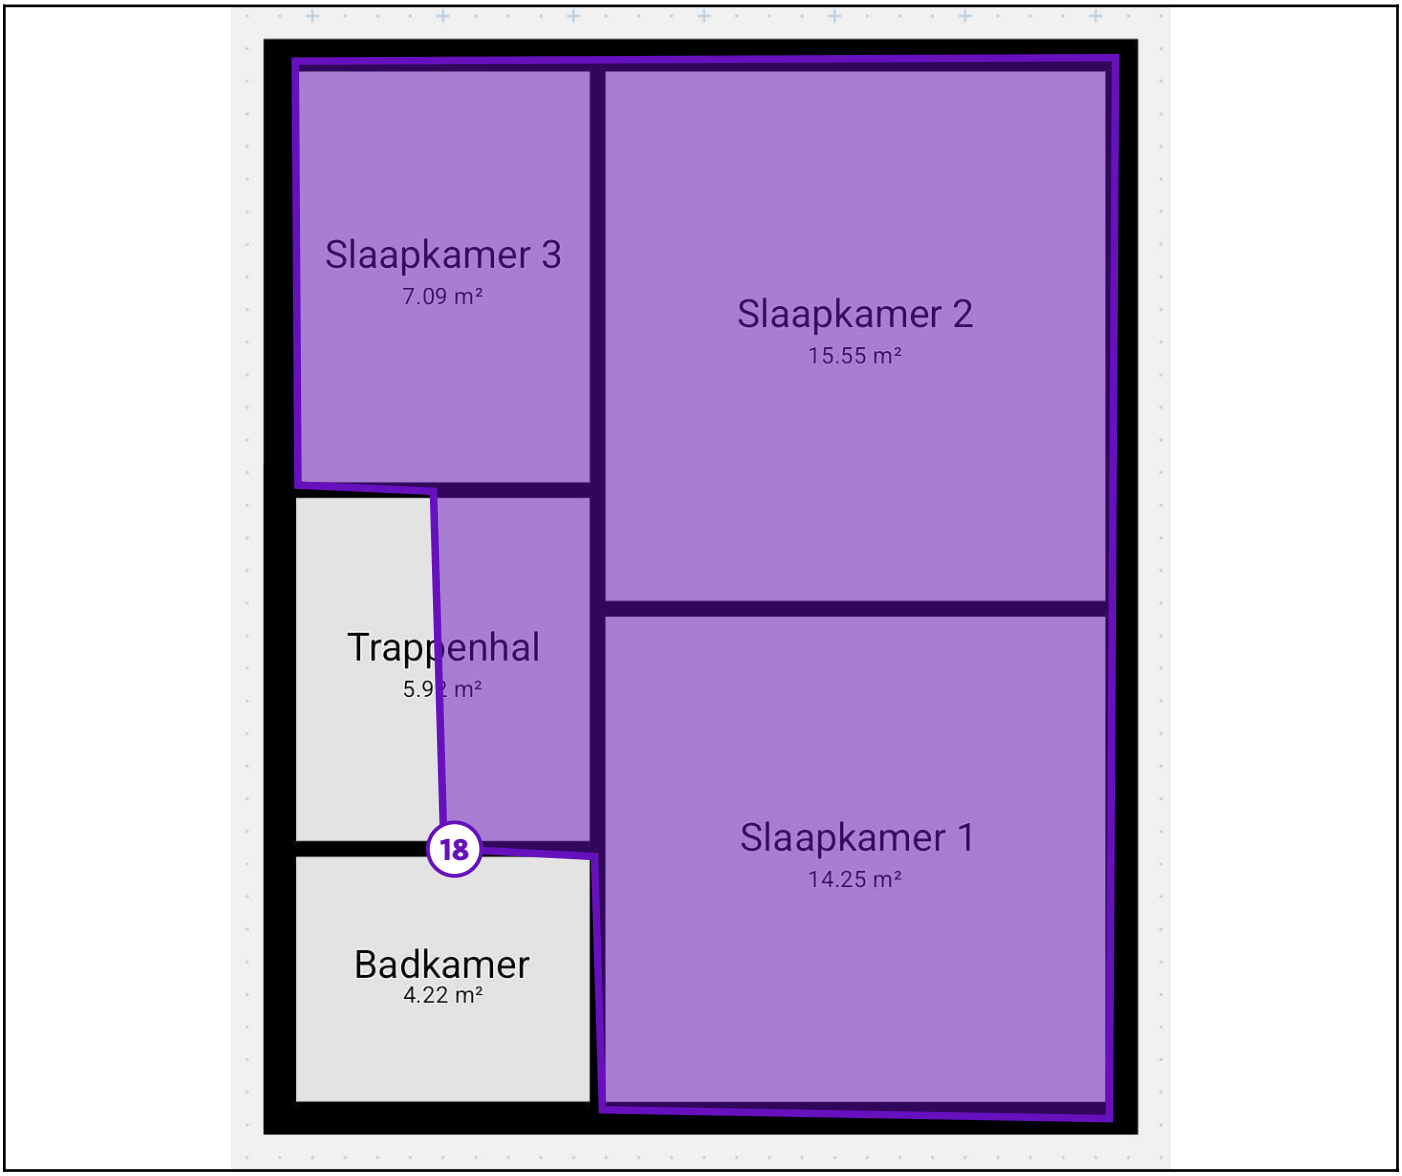
Plan 1.14: Eerste verdieping

Beschrijving	Type	Actie
18. Vloerzeilen eerste verdieping woning	Advies	-

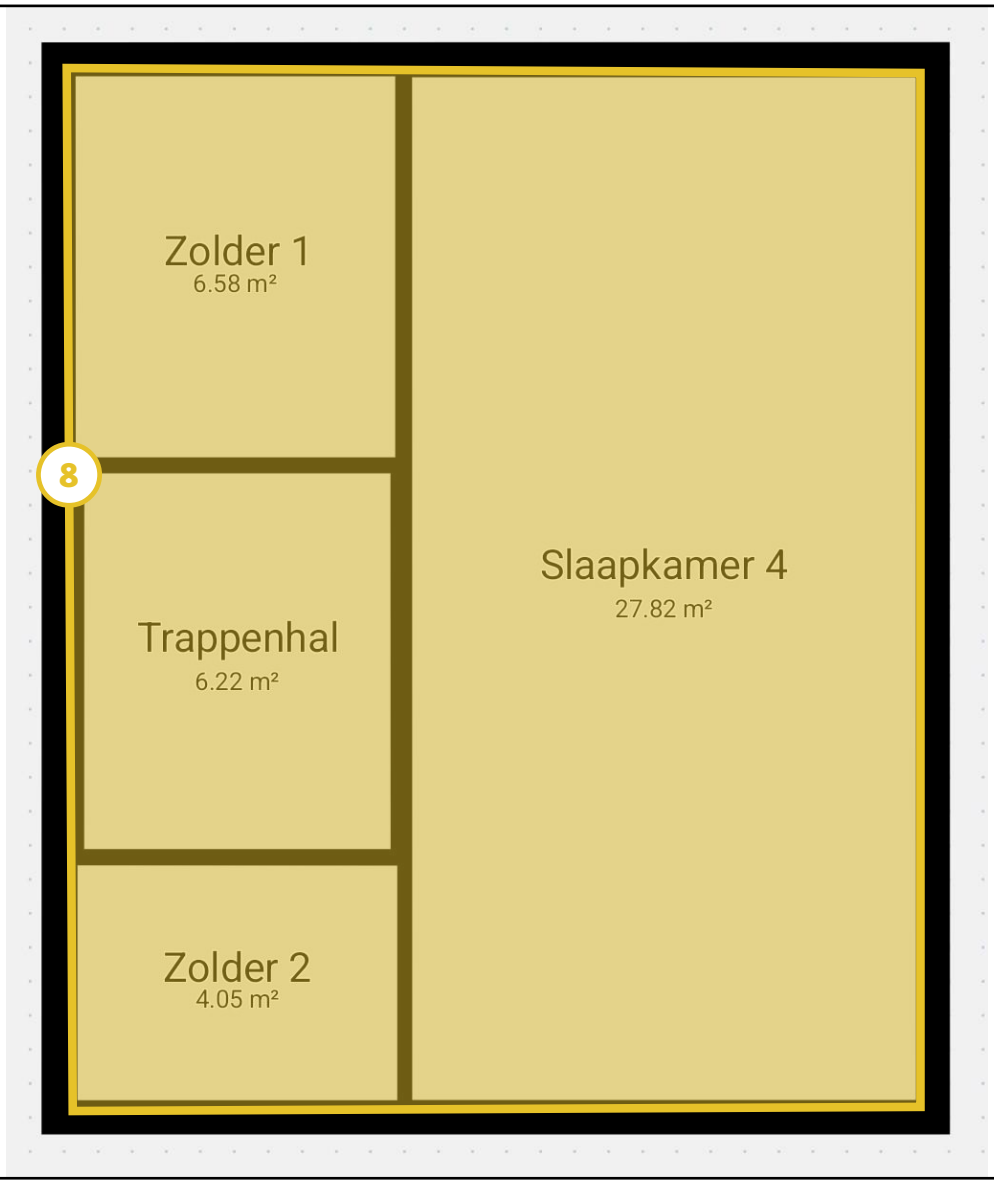
Plan 1.15: Tweede verdieping

Beschrijving	Type	Actie
8. Bakeliet oude elektrische installaties woning	Asbestmateriaal	Zorgvuldig beheren

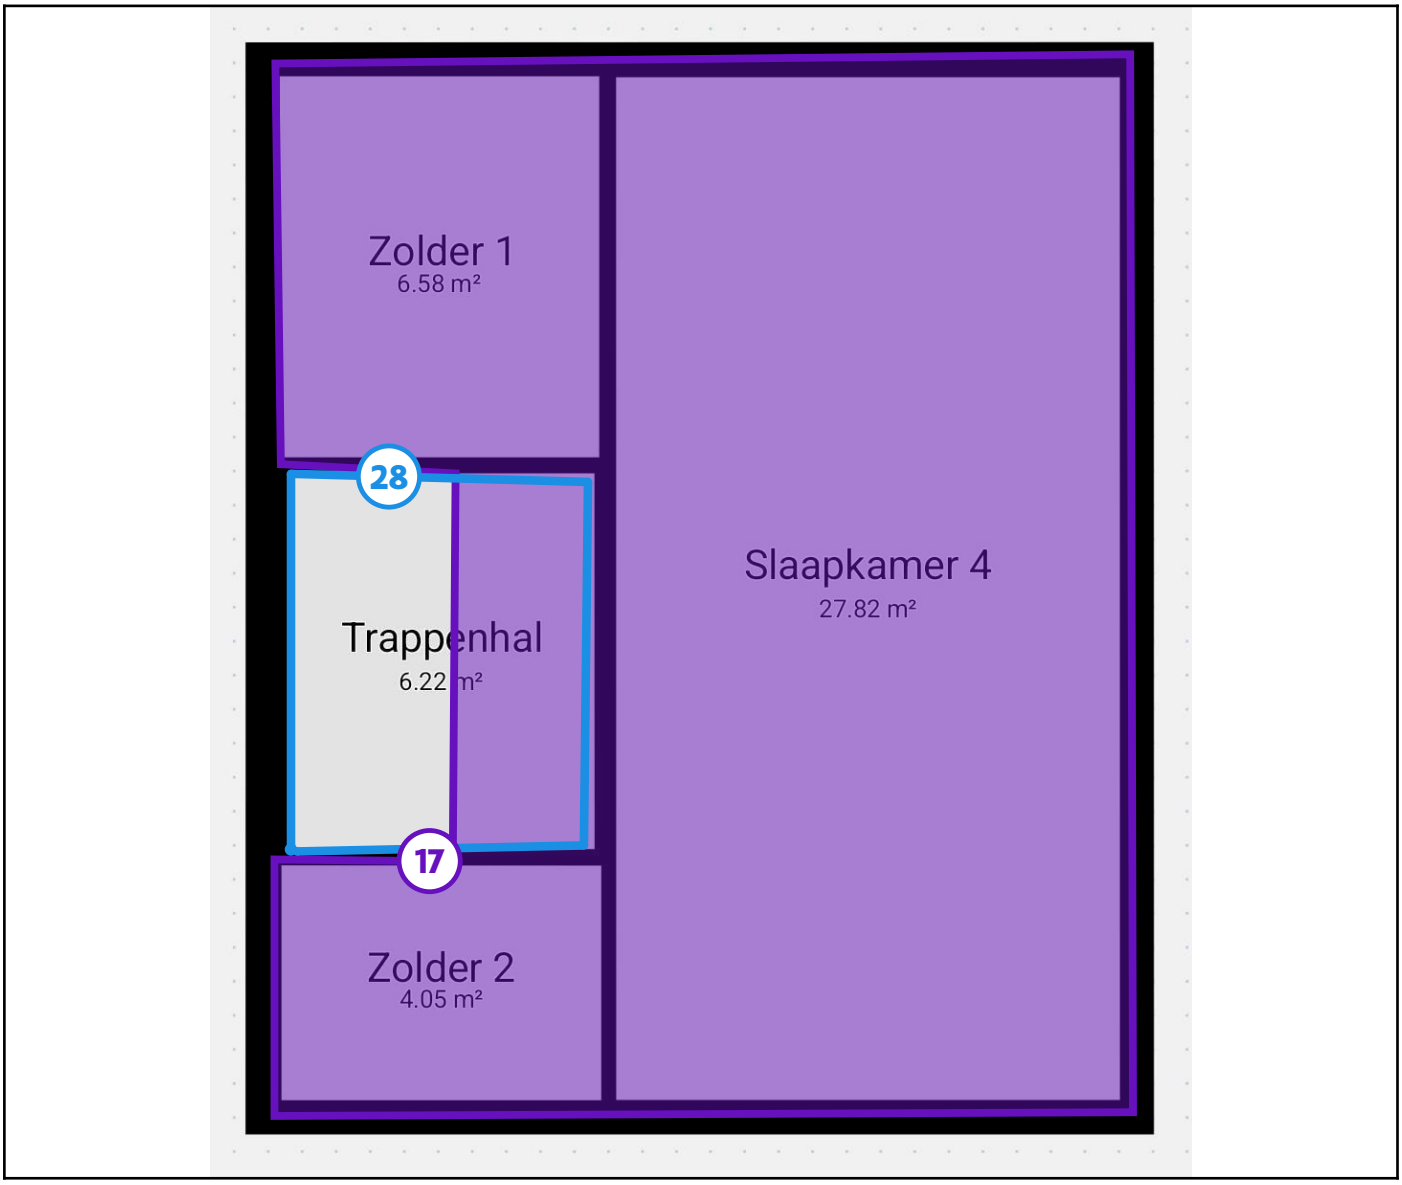
Plan 1.16: Tweede verdieping

Beschrijving	Type	Actie
17. Vloerzeilen tweede verdieping woning	Advies	-
28. Pleisterwerk binnenmuren woning	Geen asbest	-
