Asbestinventarisattest

Molenstraat 72, 2840 Rumst

Attestnummer : **20261027-000492.000**
Uitgegeven op : **27.10.2026**
Geldig tot : **27.10.2036**

Niet-asbestveilig

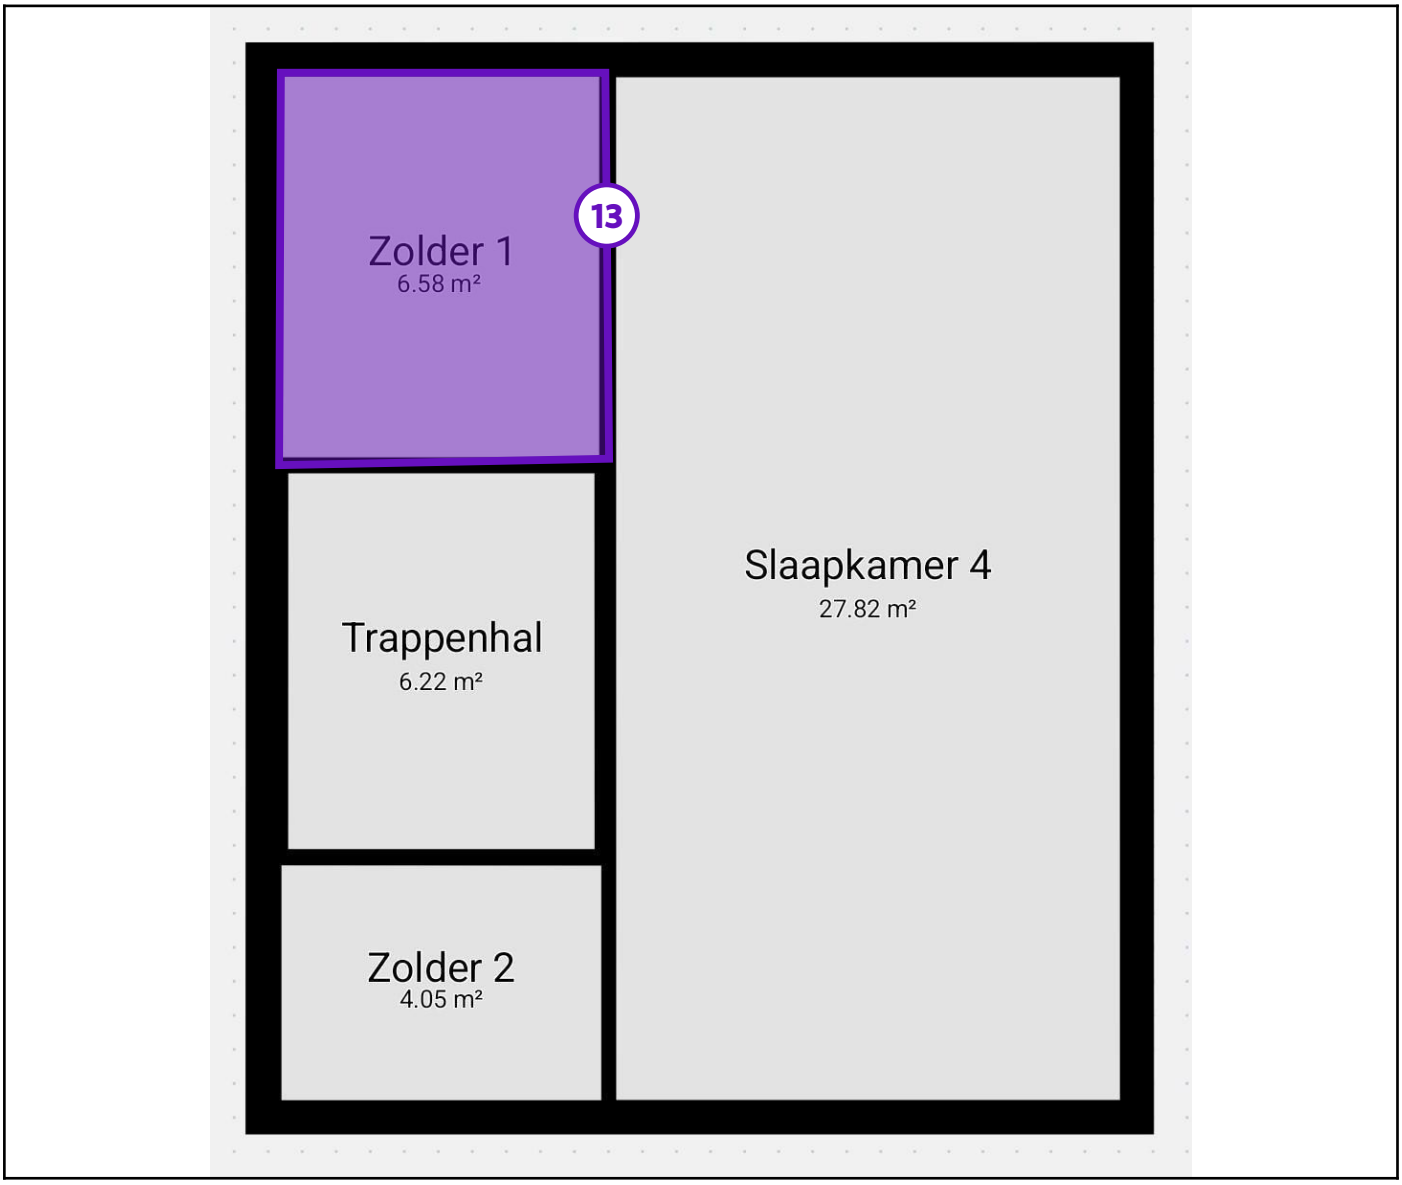
Plan 1.17: Tweede verdieping

Beschrijving	Type	Actie
13. Materiaal in opslag zolder 1	Beperking	-

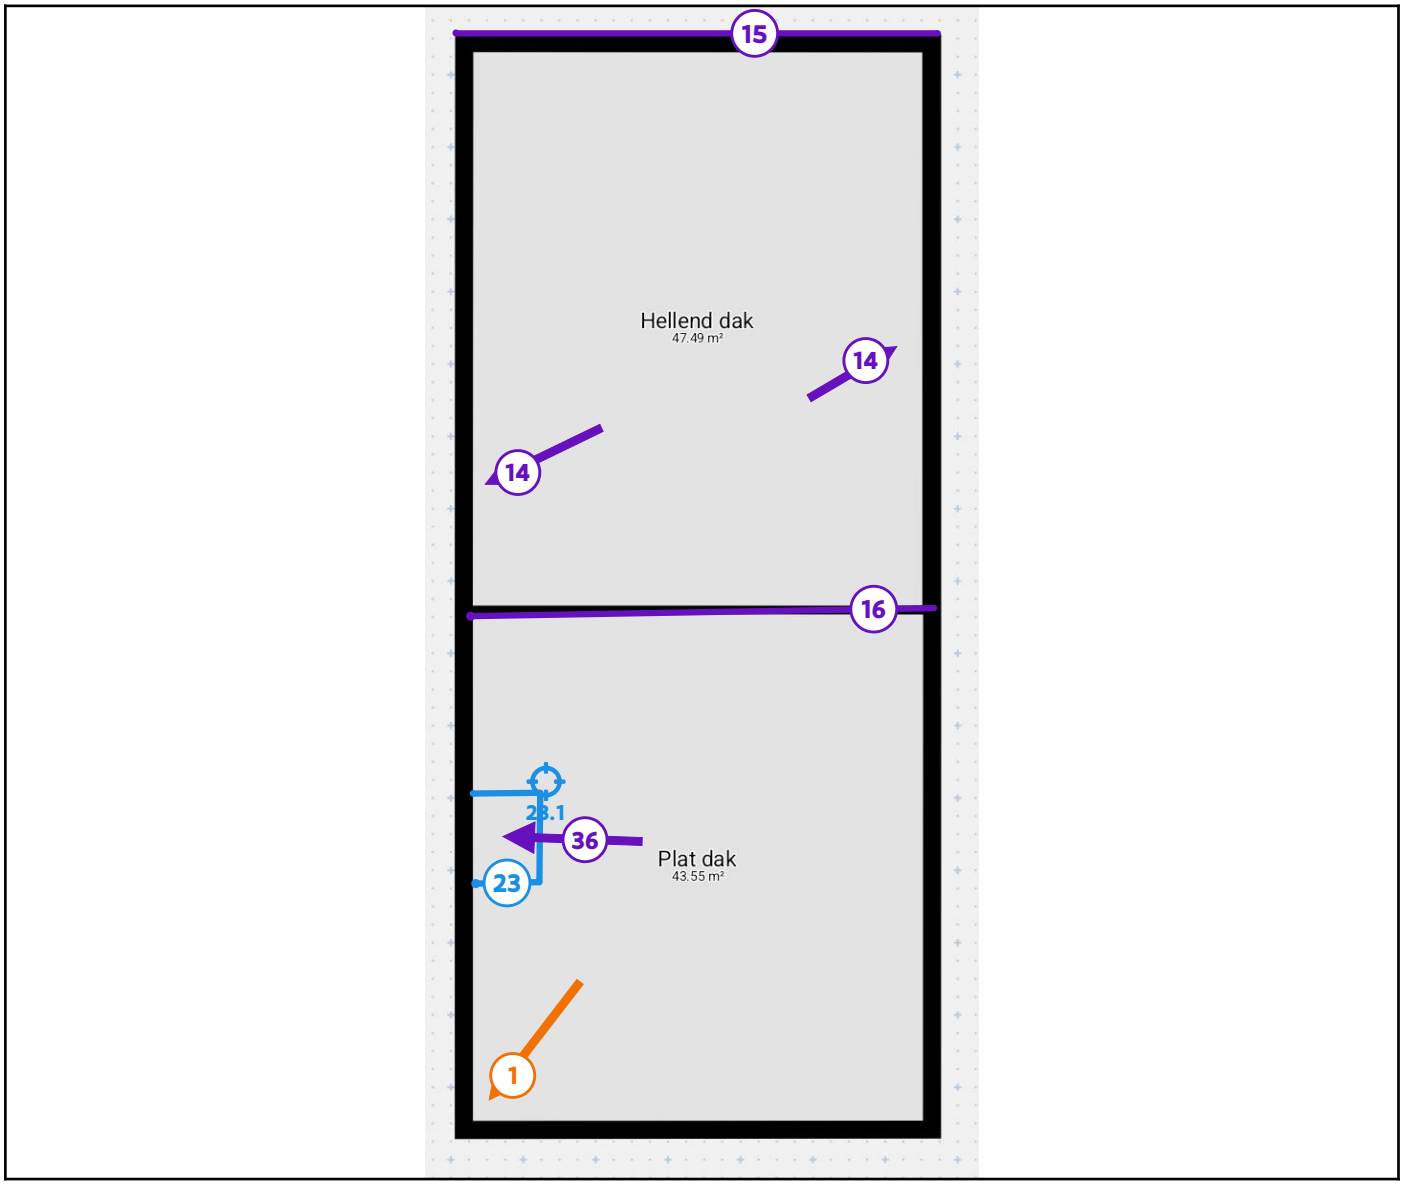
Plan 1.18: Daken

Beschrijving	Type	Actie
1. Rookgaskanaal (koker) plat dak woning	Asbestmateriaal	Verwijderen
14. Rookgaskanalen hellend dak woning	Beperking	-
15. Dakgoot voorgevel woning	Beperking	-
16. Roofing dakgoot achtergevel woning	Advies	-
23. Cementering buitengevels woning en garage	Geen asbest	-

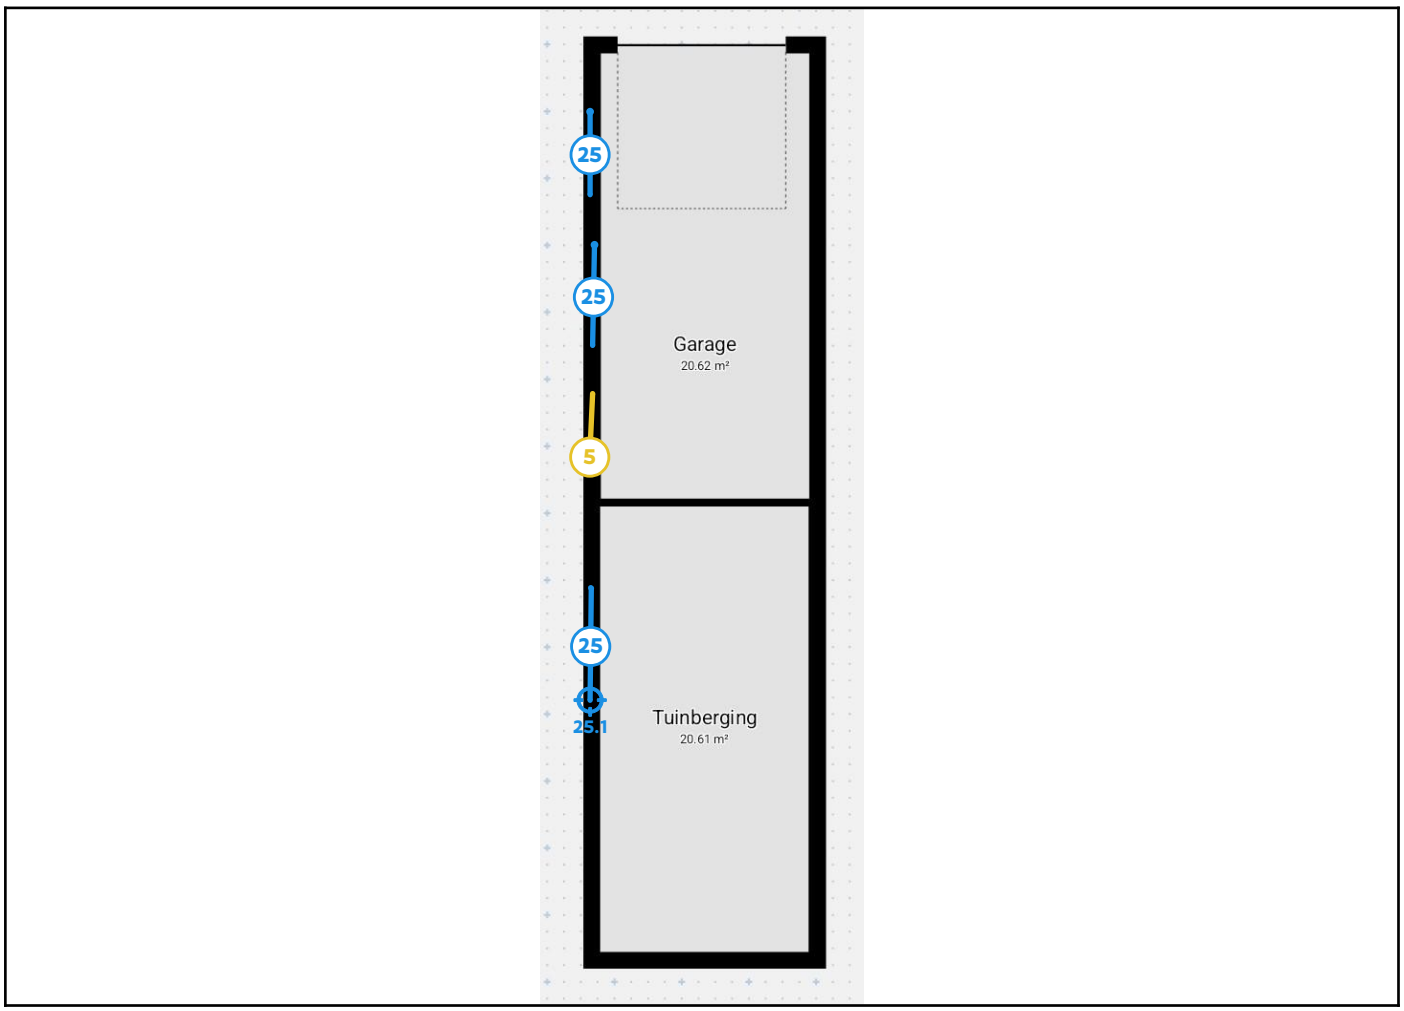
Plan 2.1: Gelijkvloers

Beschrijving	Type	Actie
5. Plaatmateriaal garagedeur	Asbestmateriaal	Zorgvuldig beheren
25. Stopverf oud buitenschrijnwerk garage en tuinberging	Geen asbest	-
25.1 Code: 5.2	Puntmonster	-

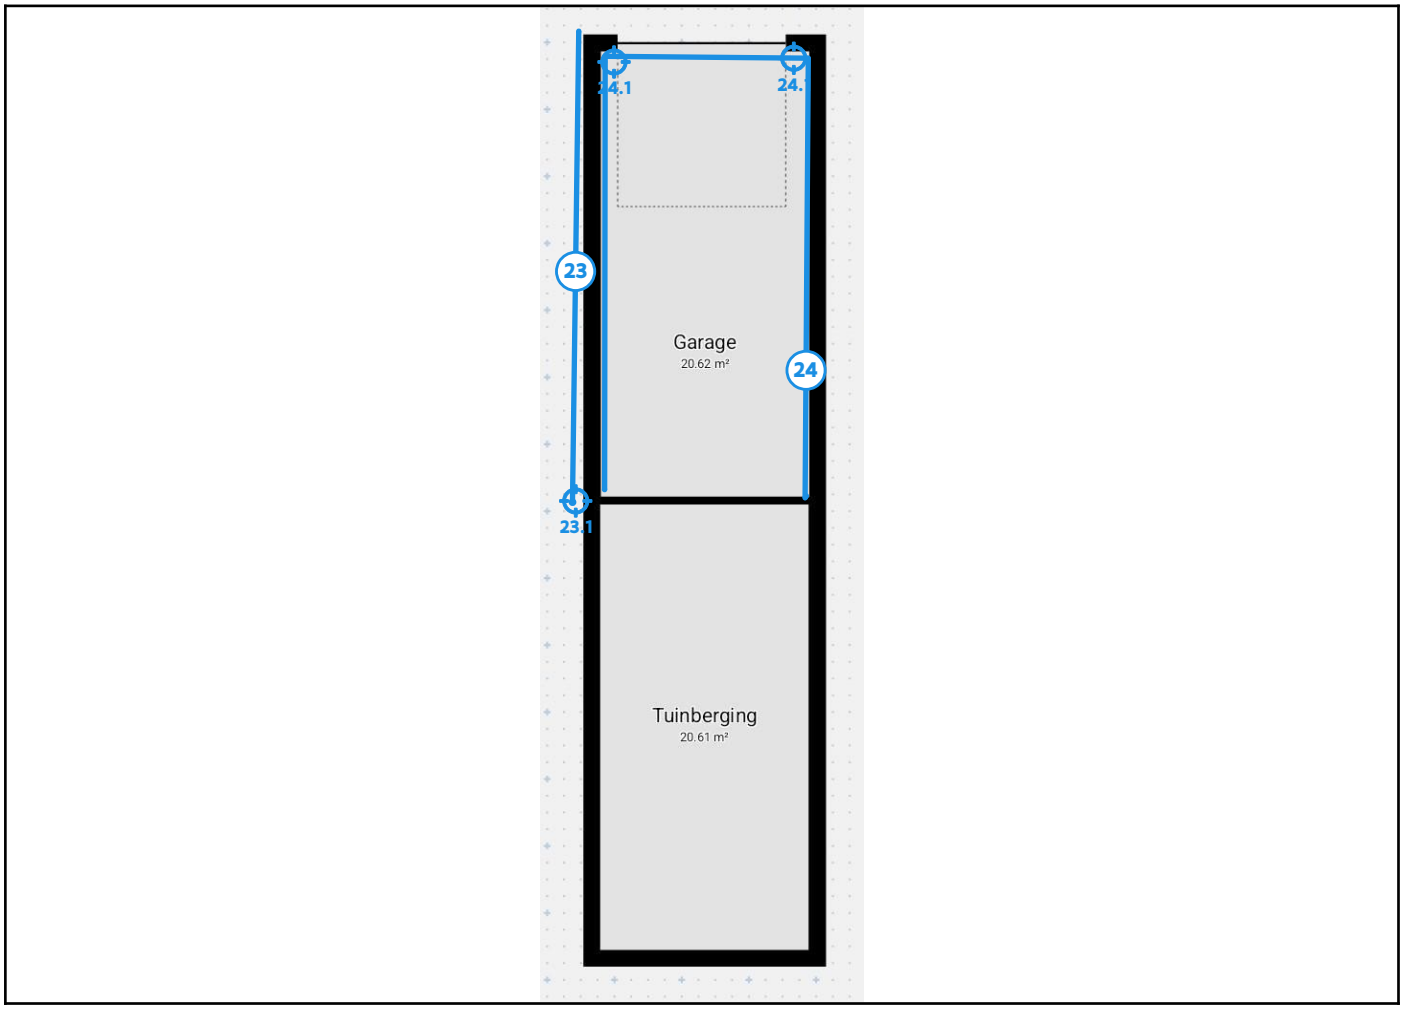
Plan 2.2: Gelijkvloers

Beschrijving	Type	Actie
23. Cementering buitengevels woning en garage	Geen asbest	-
23.1 Code: 1.3	Mengmonster	-
24. Cementering binnenmuren garage	Geen asbest	-
24.1 Code: 1.4	Mengmonster	-

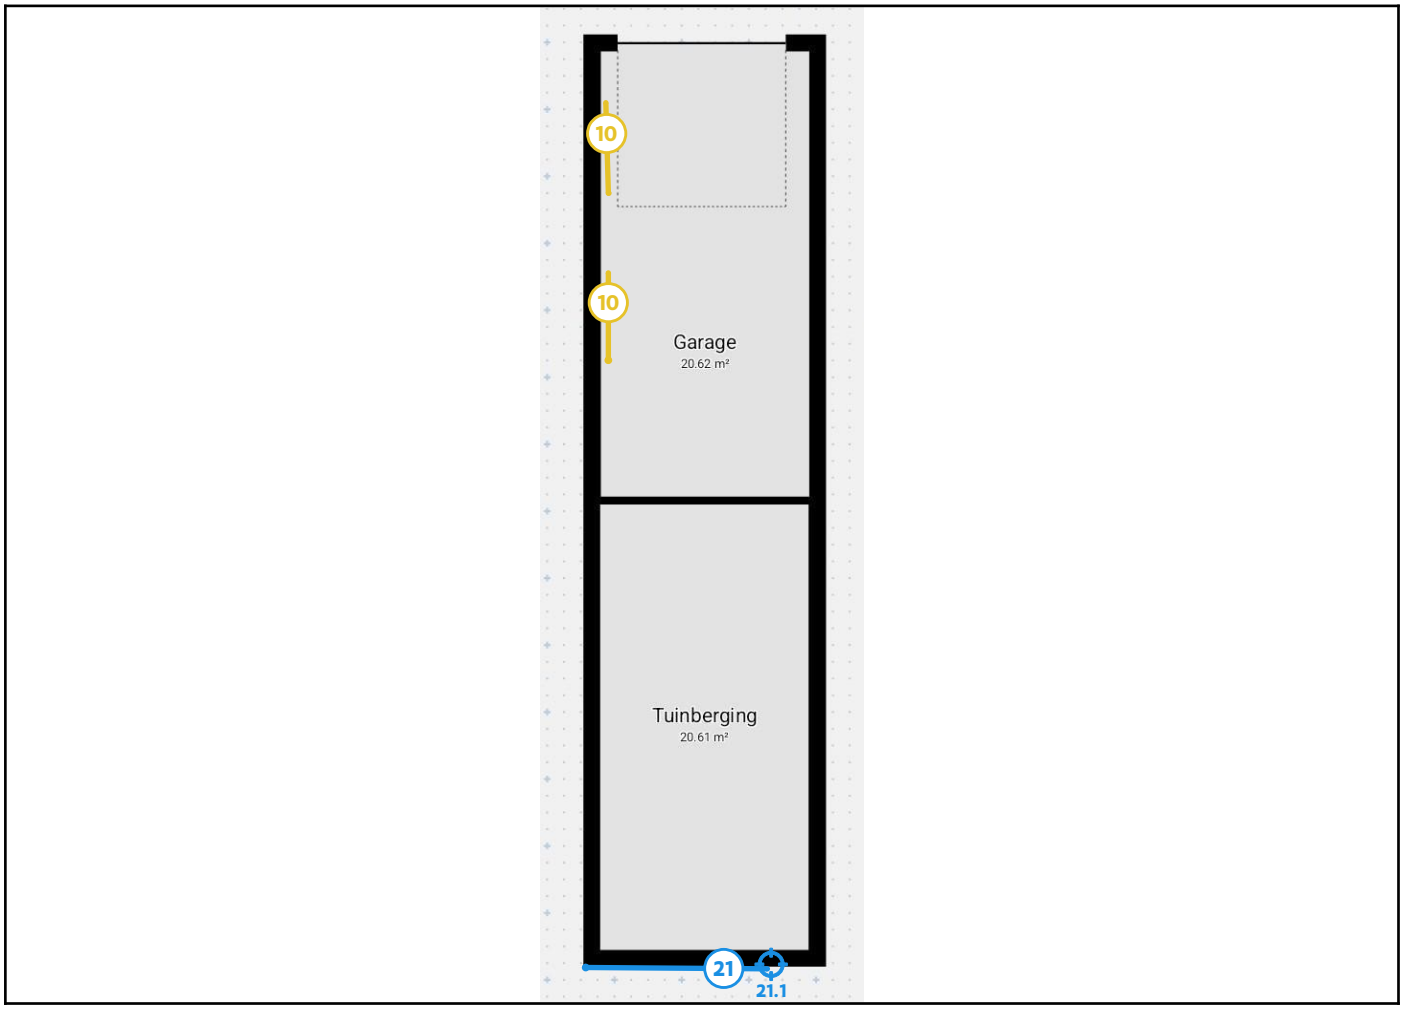
Plan 2.3: Gelijkvloers

Beschrijving	Type	Actie
10. Vensterbanken garage	Asbestmateriaal	Zorgvuldig beheren
21. Roofing tussen tuinberging en serre 1	Geen asbest	-
21.1 Code: 4.1	Puntmonster	-

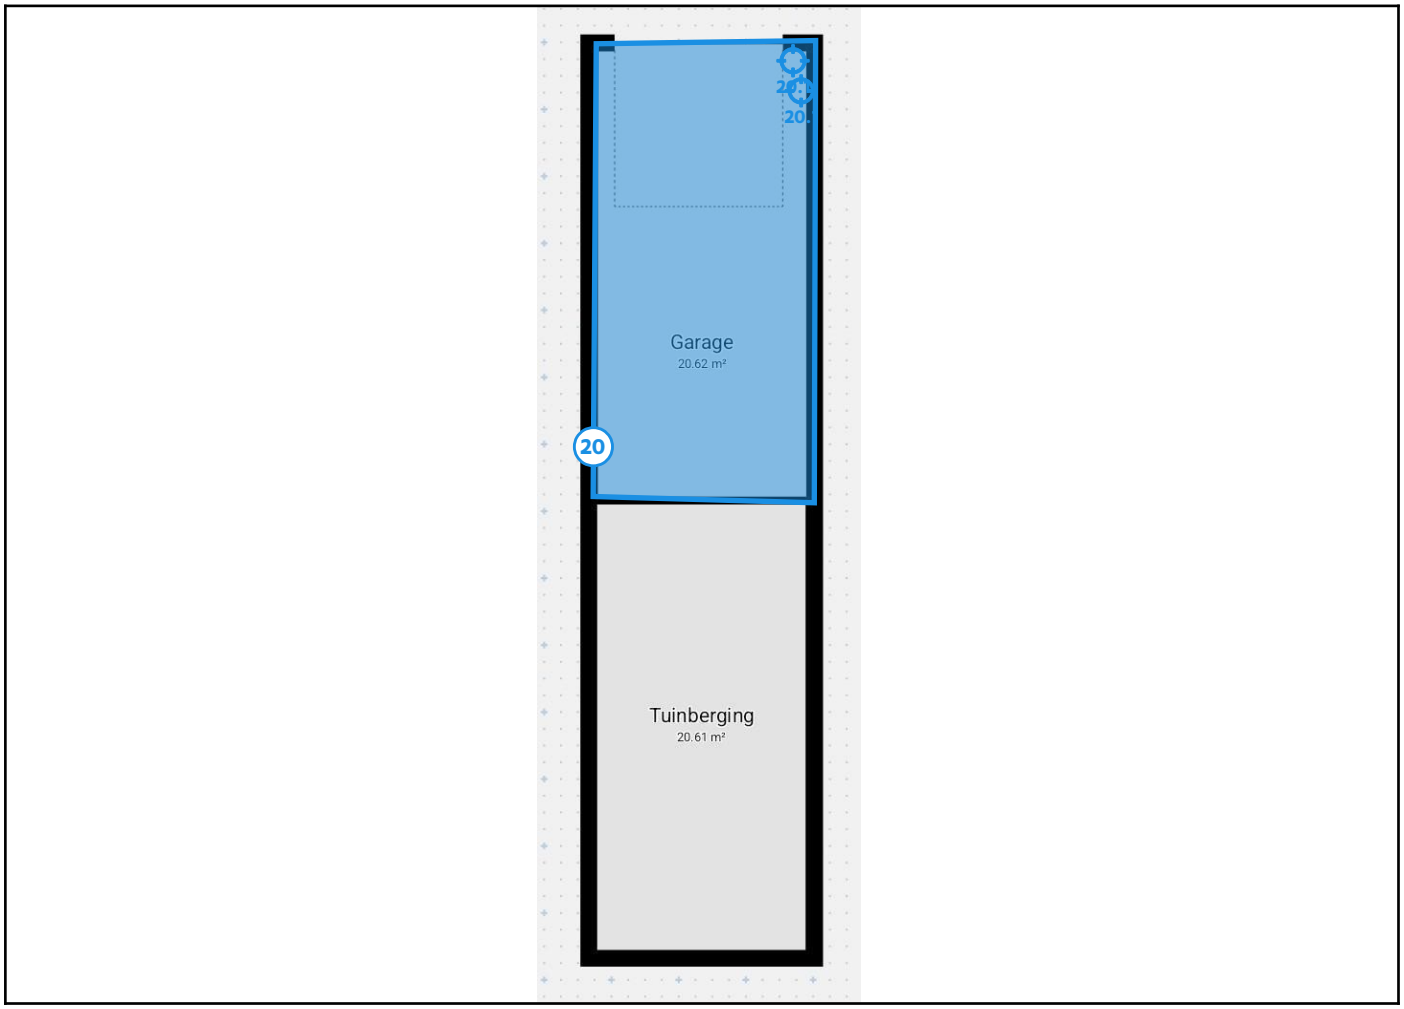
Plan 2.4: Gelijkvloers

Beschrijving	Type	Actie
20. Pleisterwerk muren en plafond garage	Geen asbest	-
20.1 Code: 1.5	Mengmonster	-

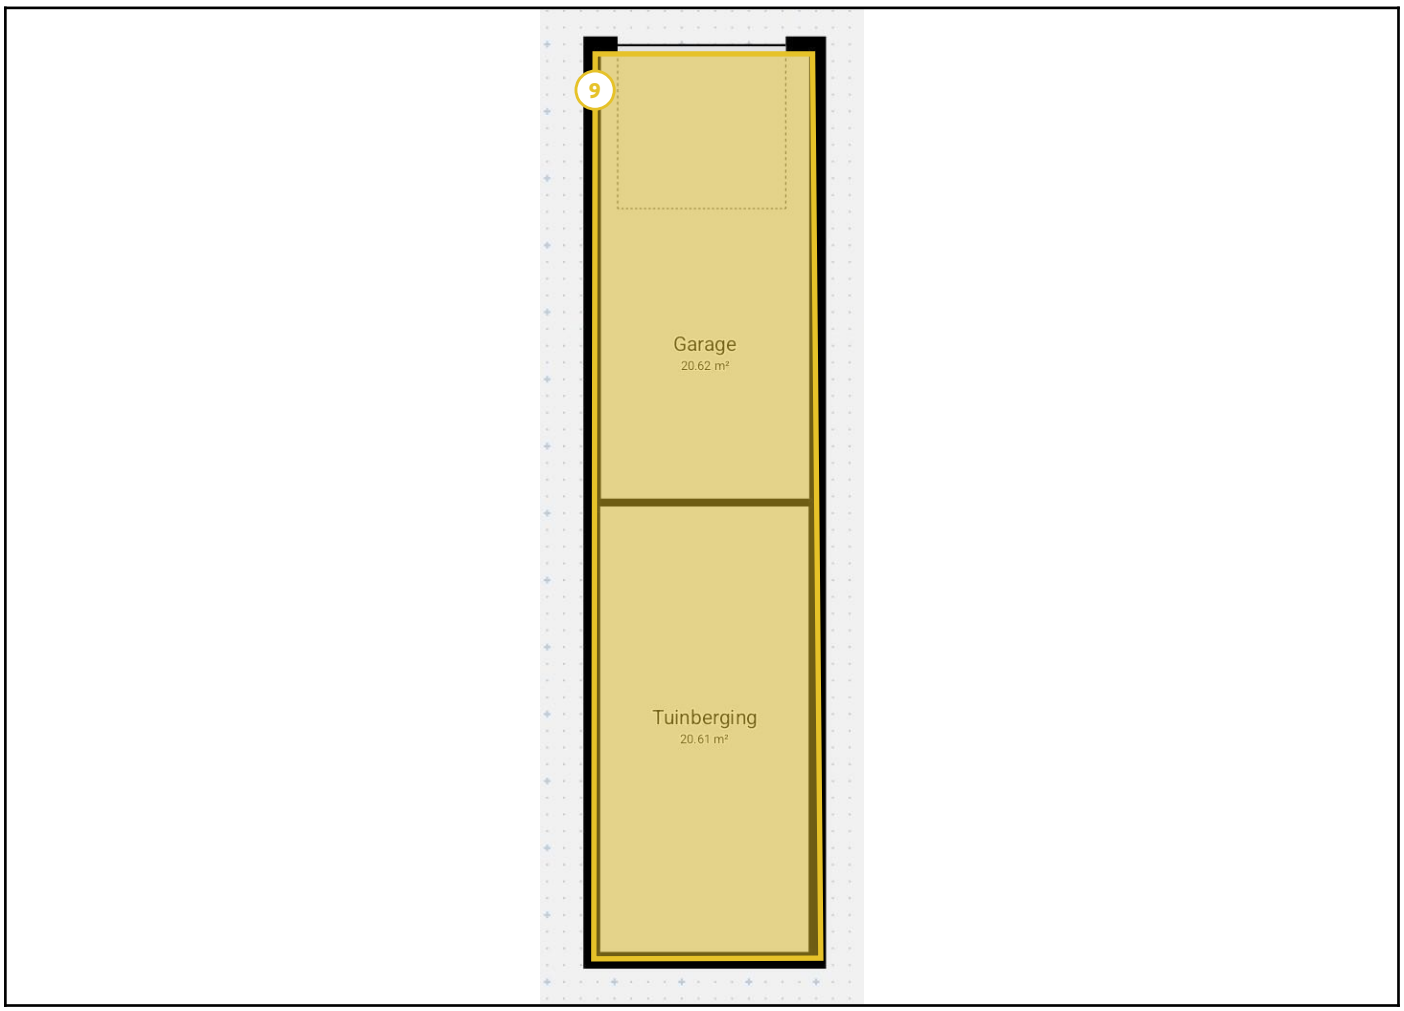
Plan 2.5: Gelijkvloers

Beschrijving	Type	Actie
9. Bakeliet oude elektrische installaties garage en tuinberging	Asbestmateriaal	Zorgvuldig beheren

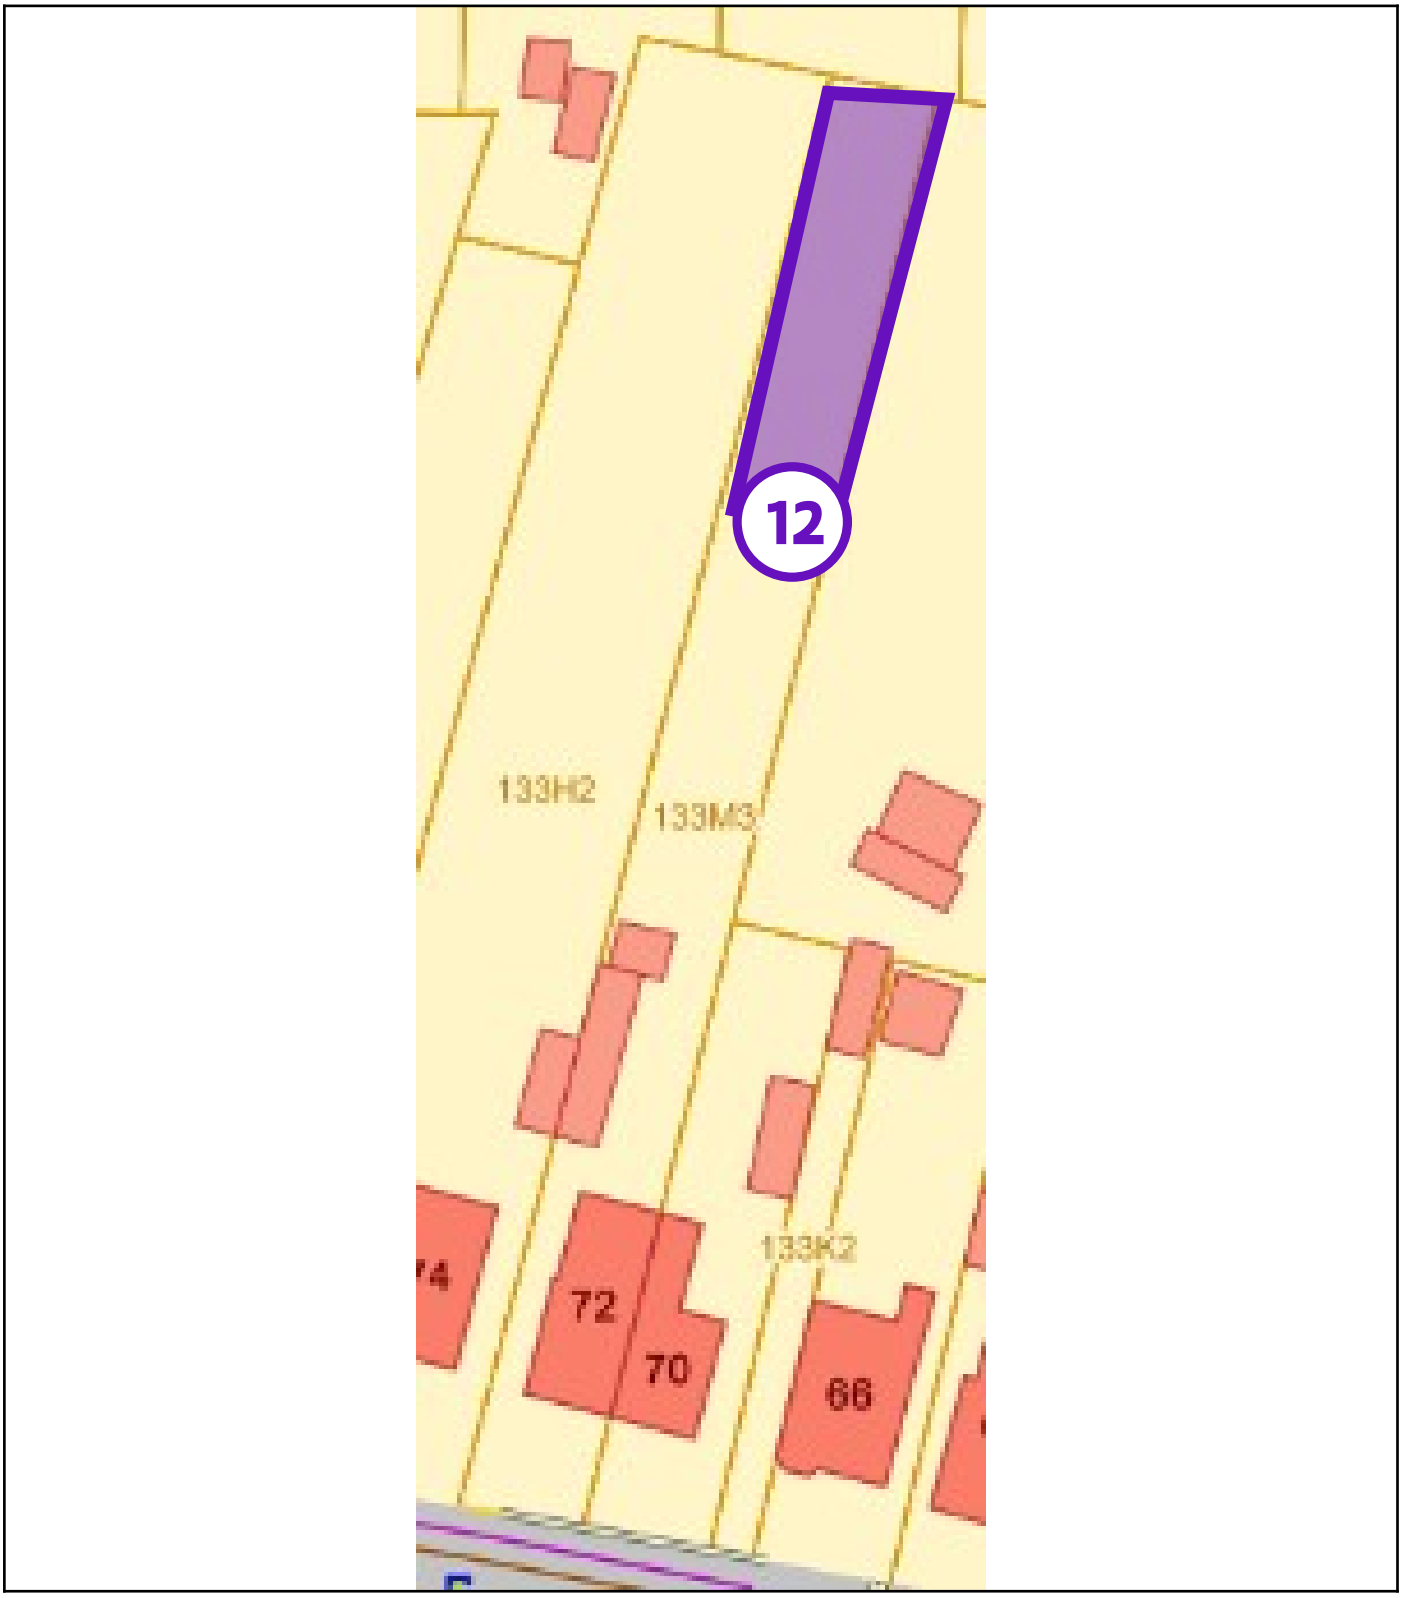
Plan 5.1: Vaststellingen buiten de constructies

12. Overwoekerde vegetatie tuin	Beperking	-

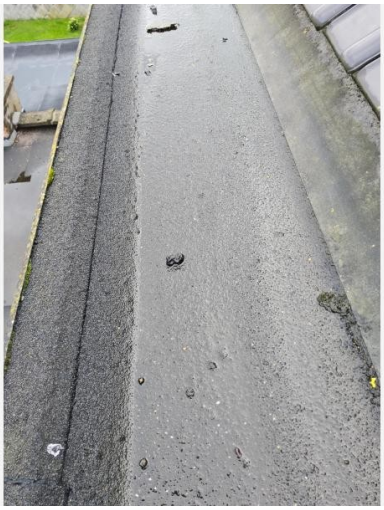
Fiche 16: Roofing dakgoot achtergevel woning

Basis voor advies	Beoordeling op basis van een bewijsdocument.

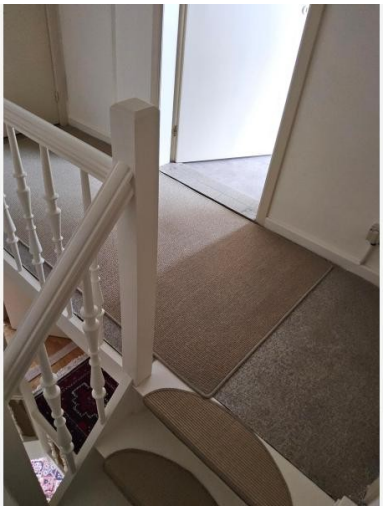
Fiche 17: Vloerzeilen tweede verdieping woning

Basis voor advies	De asbestdeskundige beoordeelt het materiaal als niet-asbestverdacht.

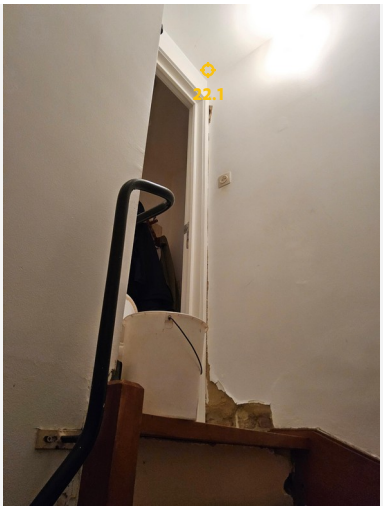
Fiche 22: Pleisterwerk plafonds woning

Geen asbest

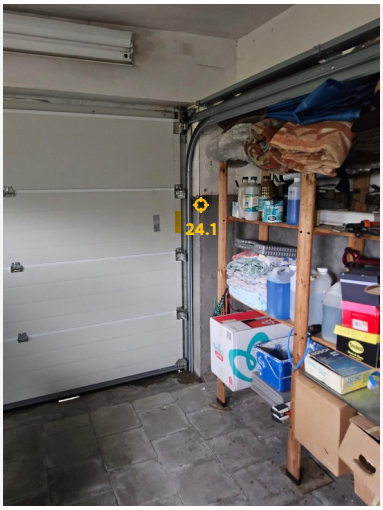
Fiche 24: Cementering binnenmuren garage

Geen asbest

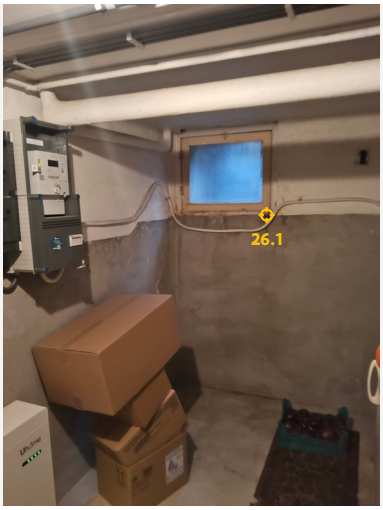
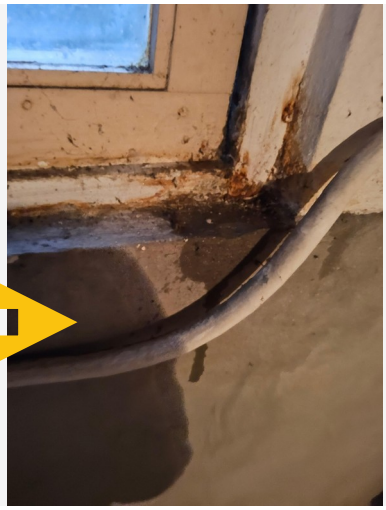
Fiche 26: Cementering binnenwanden kelder

Geen asbest

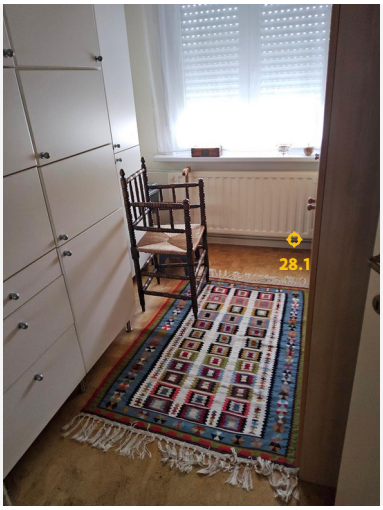
Fiche 28: Pleisterwerk binnenmuren woning

Geen asbest
