Controlebezoek - Periodiek [Hfst 6.5]

Verslagnummer: 40/19102026/65072/77596/1

Inspectie adres: Molenstraat 72, 2840 Rumst (België)

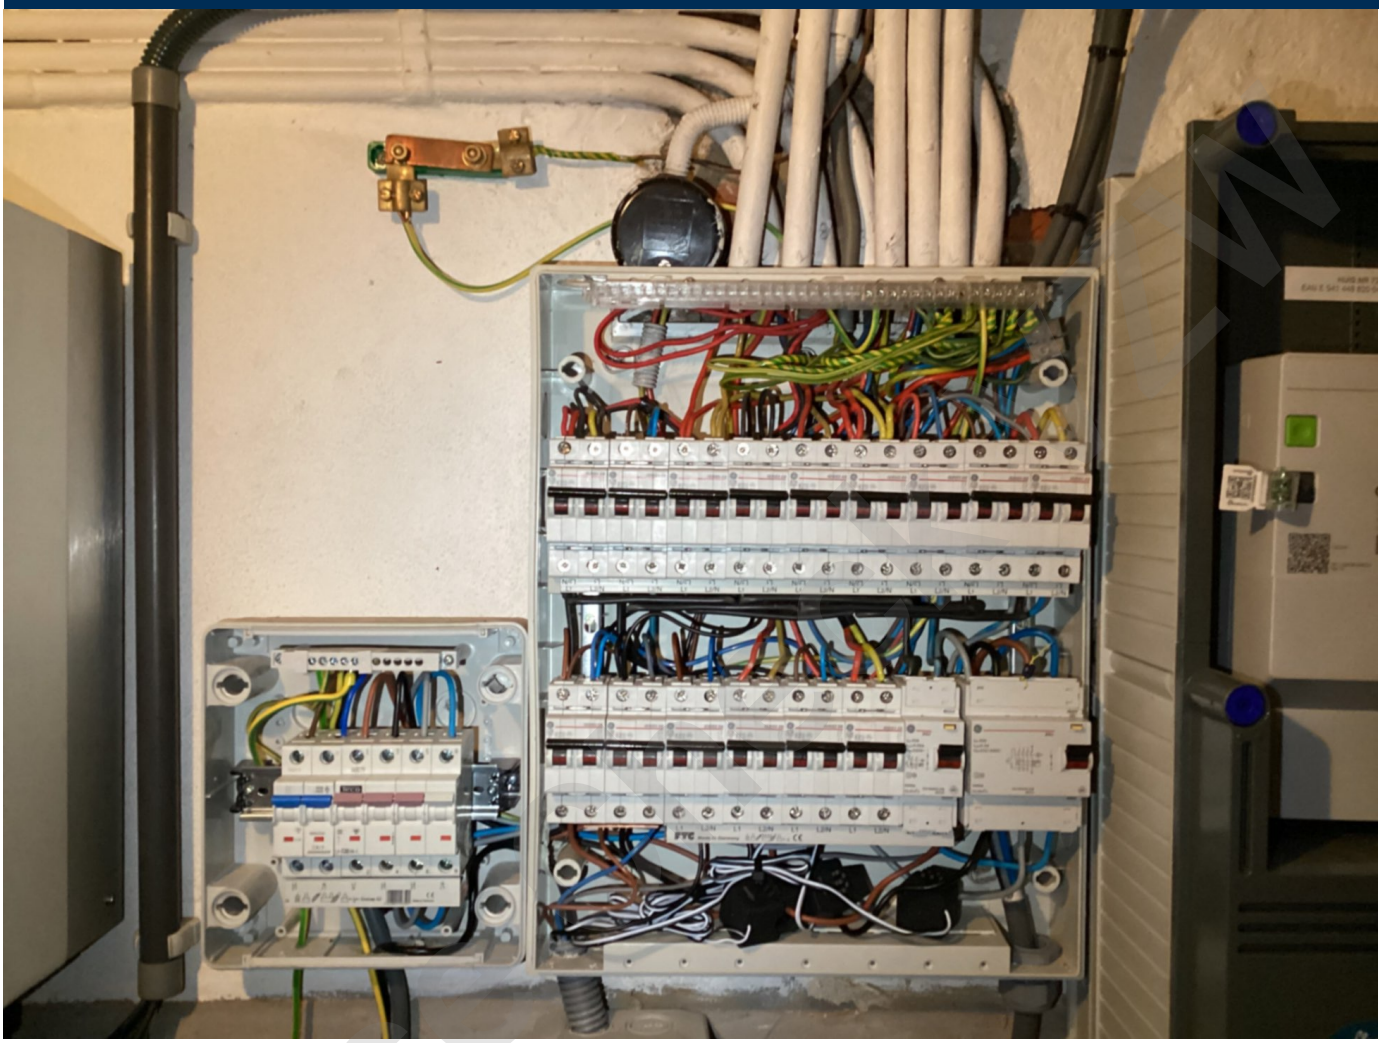
Elektrisch bord

- Het verdeelbord is onvoldoende gemarkeerd. Individuele markering, voedingsspanning en/of gevarendriehoek ontbreken. - oAfd 3.1.3.3; Afd 9.4.1
- Het eendraadschema en situatieplan zijn niet aanwezig. - oAfd 3.1.2.1
- De isolatieweerstand van de installatie is onvoldoende. - oAfd 6.4.5.1

Extra opmerking: Bovenste rij, 4de kring vanaf links.
