Asbestinventarisattest

Steenakker 4/Duplex, 2550 Kontich

Attestnummer : **20261103-000399.000**
Uitgegeven op : **03.11.2026**
Geldig tot : **Onbeperkt** (tenzij de toestand wijzigt)

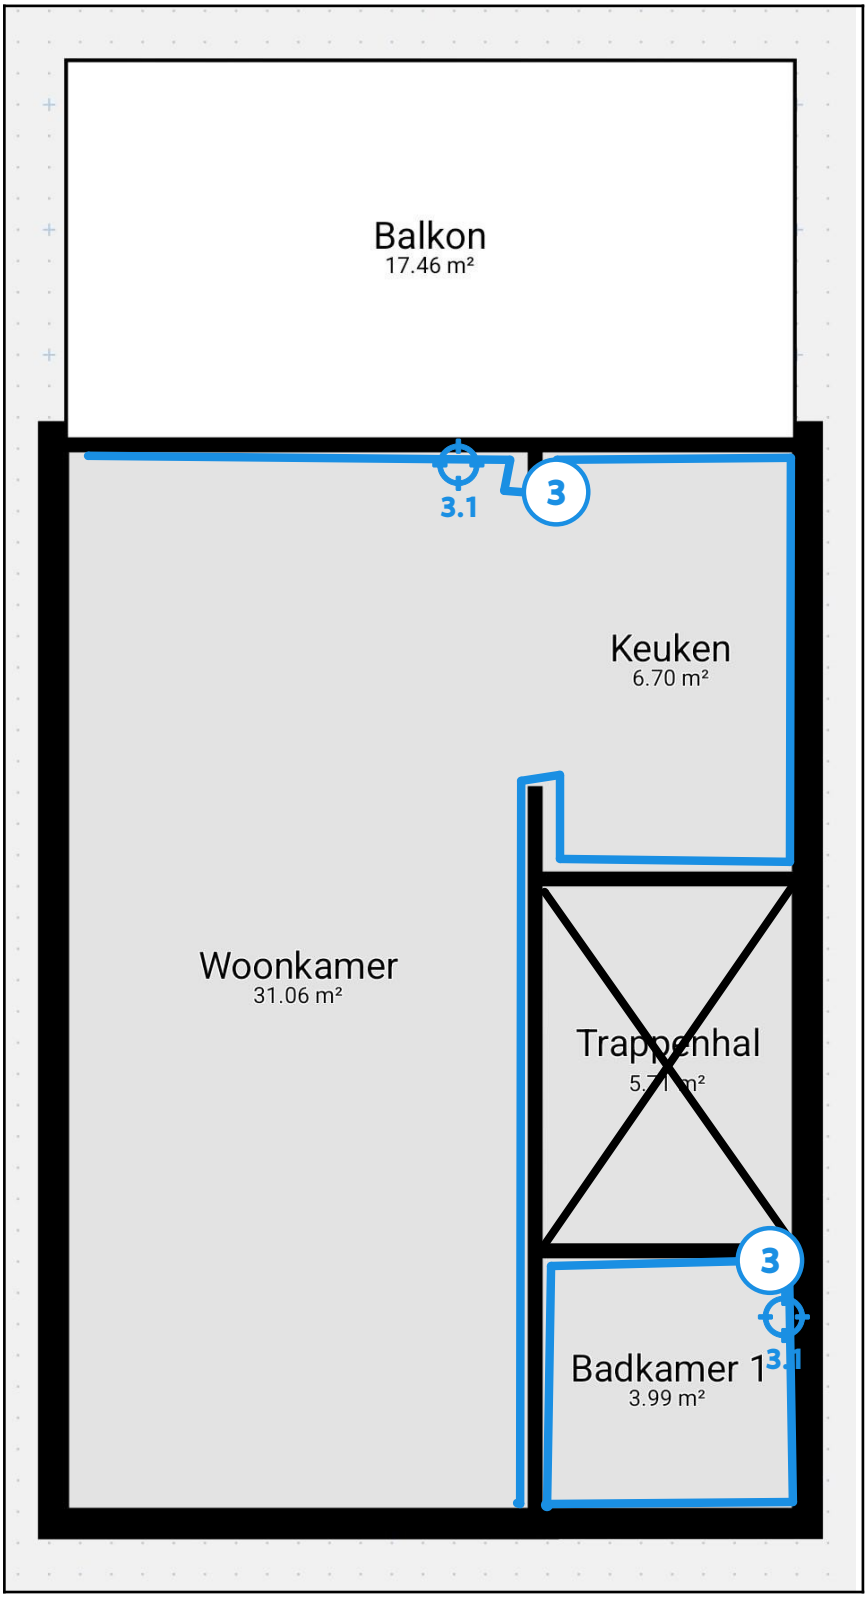
Plan 1.1: Eerste verdieping

3. Pleisterwerk binnenmuren appartement	Geen asbest	-
3.1 Code: 1.1	Mengmonster	-

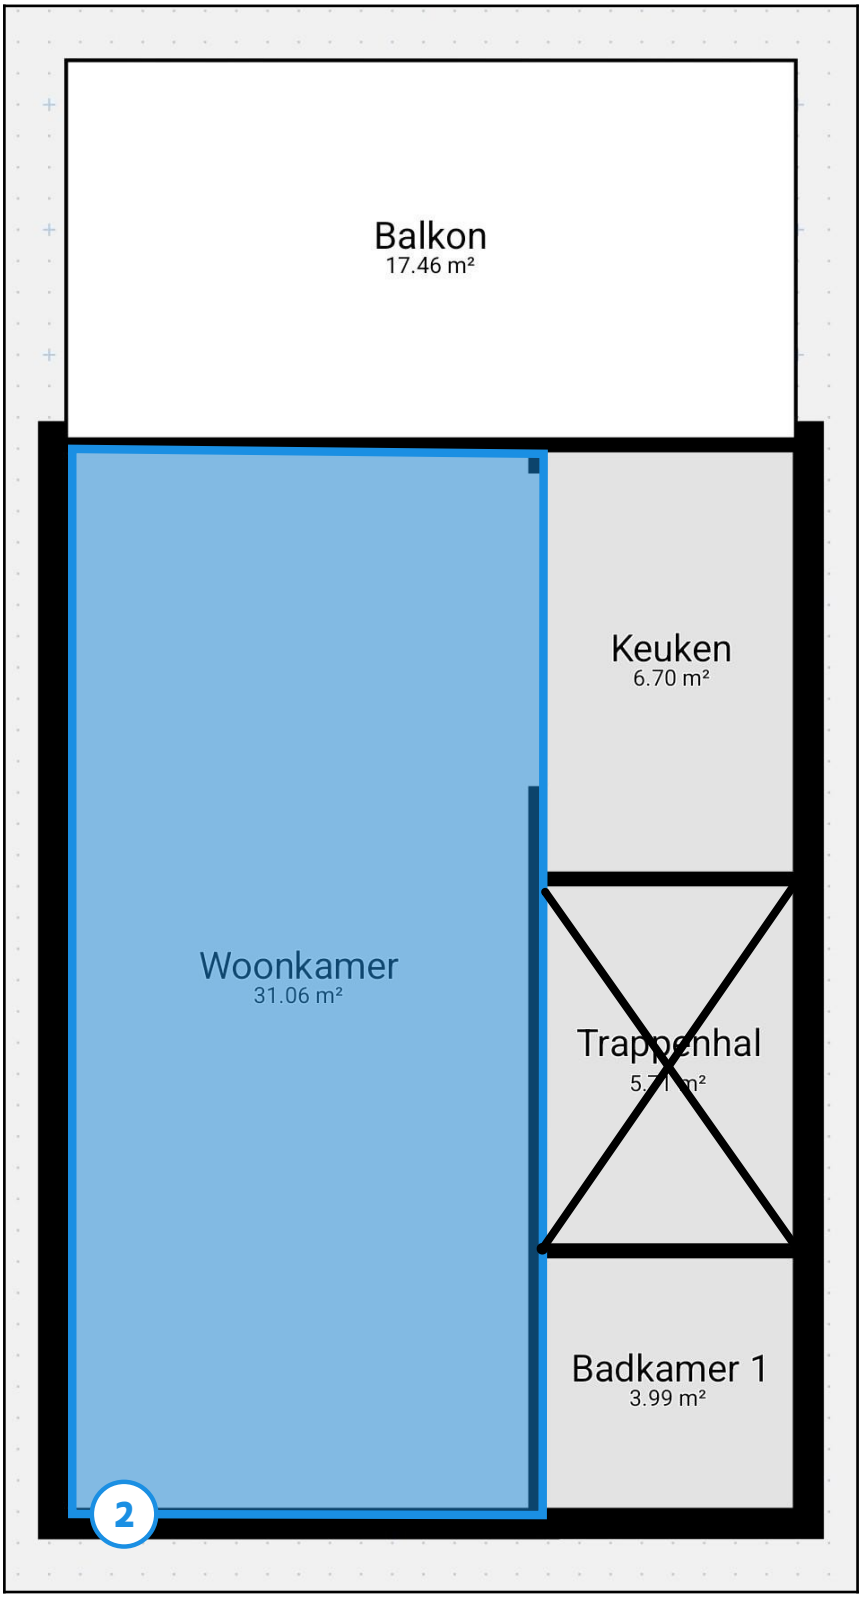
Plan 1.2: Eerste verdieping

2. Pleisterwerk plafonds appartement	Geen asbest	-

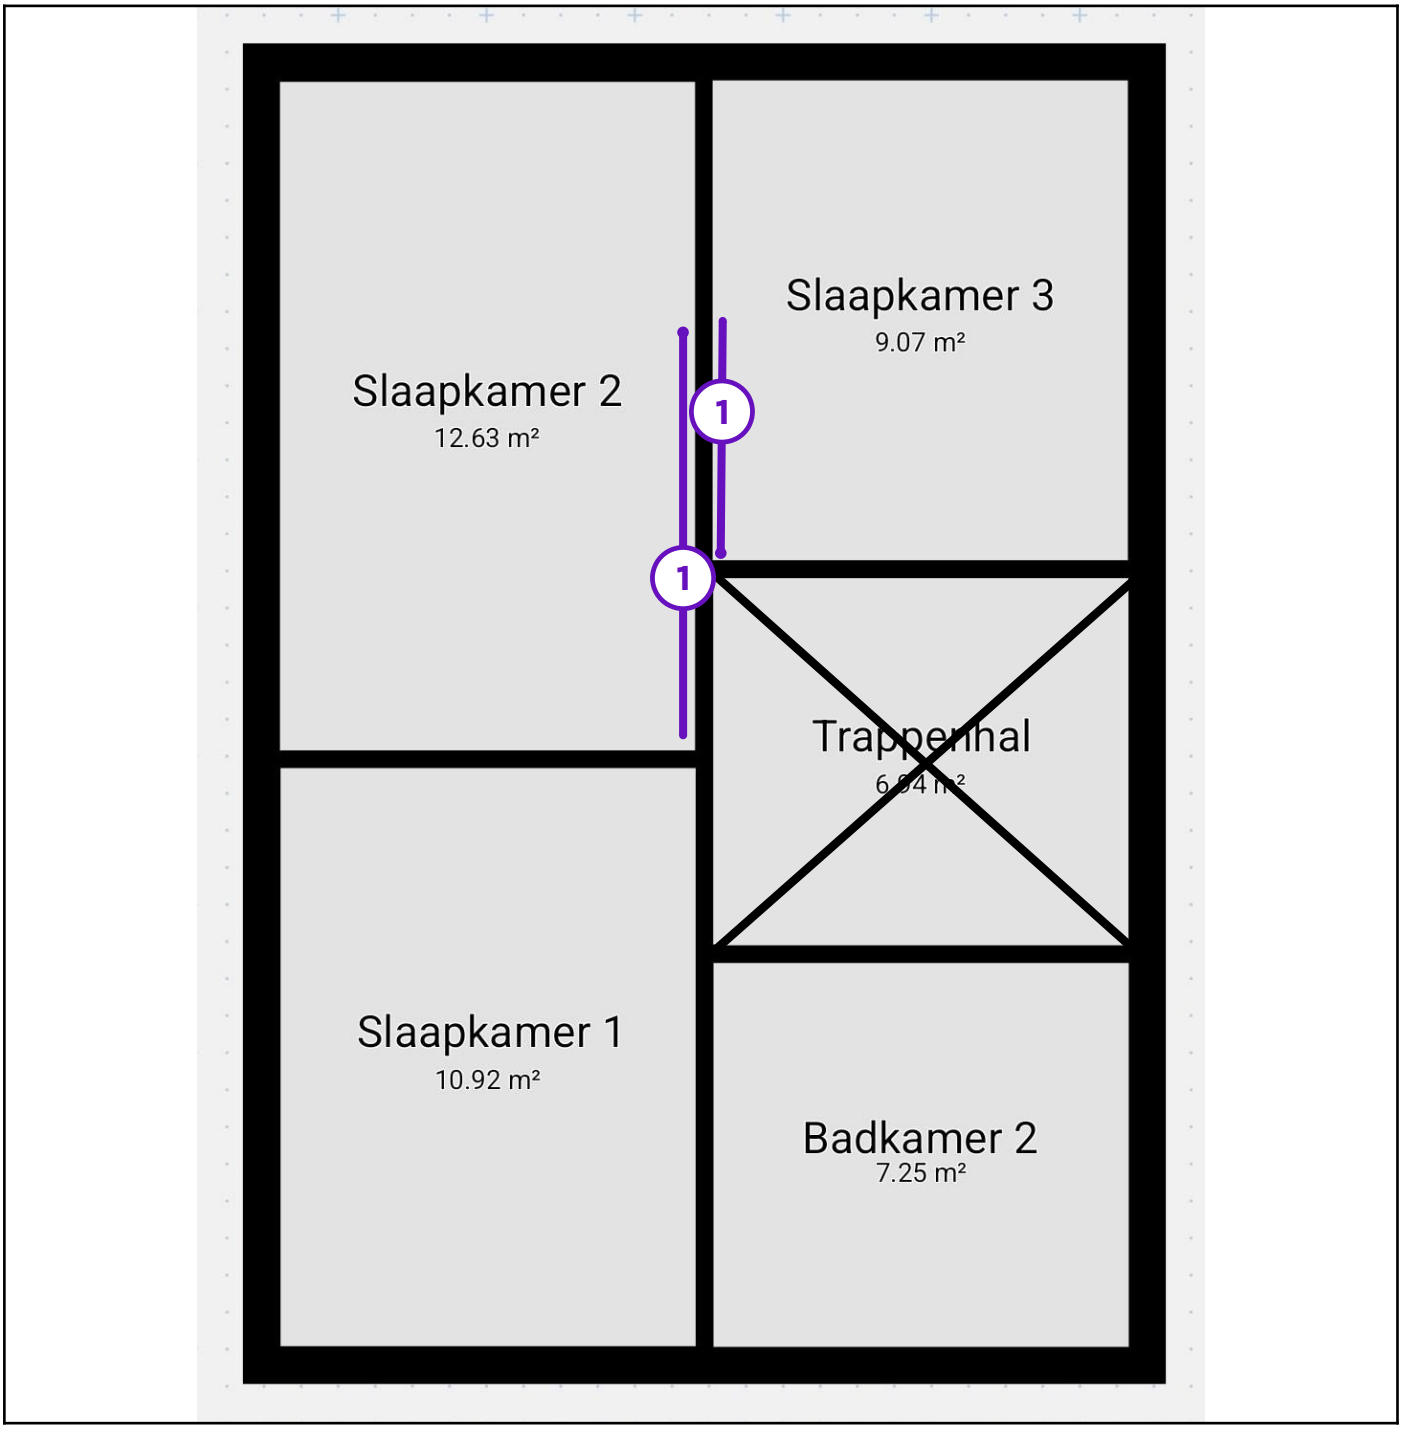
Plan 1.3: Tweede verdieping

Beschrijving	Type	Actie
1. Kroonlijst slaapkamer 2 en 3	Advies	-

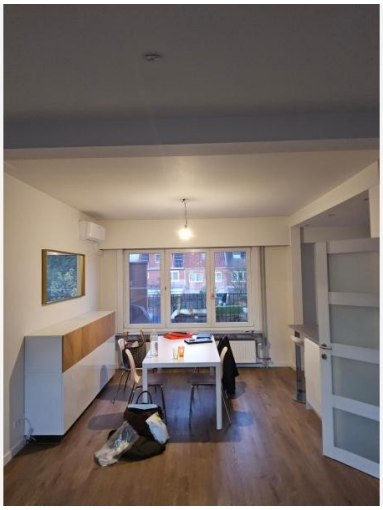
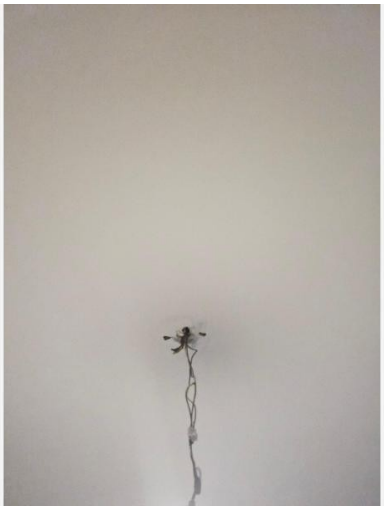
Fiche 2: Pleisterwerk plafonds appartement

Geen asbest

Beschrijving	Pleisterwerk plafonds appartement
Omgeving	Binnen
Primaire drager	Plafond
Bindmiddel van materiaal	Gips - kalk
Gebondenheid op basis van bindmiddel	Niet-hechtgebonden
Hoeveelheid (oppervlakte - dikte - aantal)	• 31,00 m^2 - 1,00 cm - 1 stuk
Totaal volume	0,31 m^3
Identificatiemethode	De asbestdeskundige gebruikt een bestaande laboanalyse als bewijsdocument met bevestiging door vaststelling en expertise.
Destructieve handeling voor identificatie	Nee
Opmerking	Het appartement beschikt niet over een privatieve trappenhal en stookplaats. Alle andere plafonds werden afgewerkt met niet-asbestverdachte gipskartonplaten. Pleisterwerk bemonsterd bij het appartement op de gelijkvloerse verdieping.
