Asbestinventarisattest

Steenakker 4/GLV app, 2550 Kontich

Attestnummer : **20261103-000396.000**
Uitgegeven op : **03.11.2026**
Geldig tot : **Onbeperkt** (tenzij de toestand wijzigt)

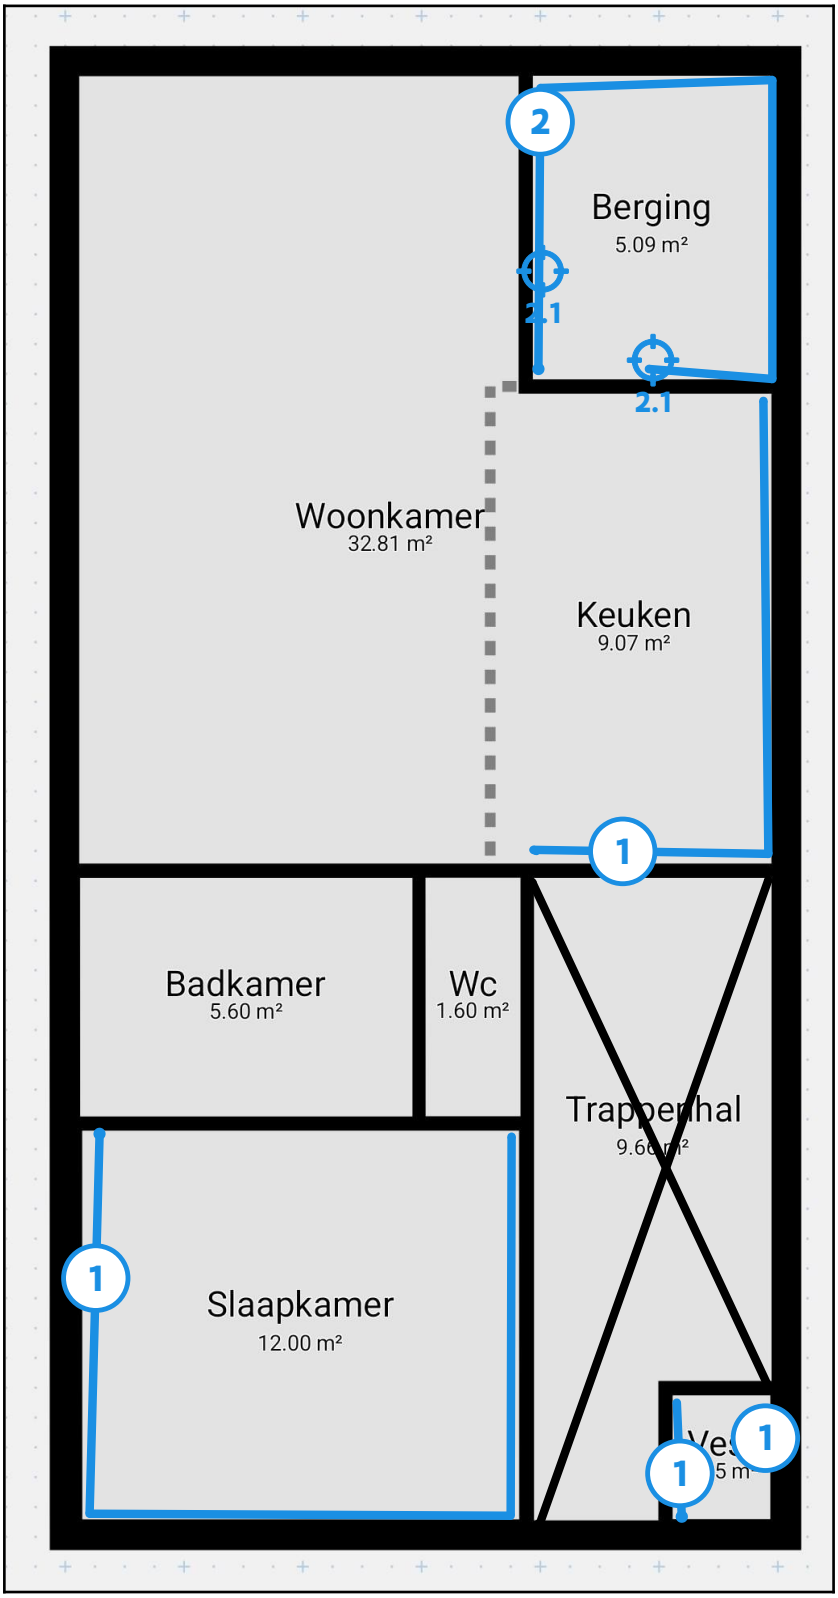
Plan 1.1: Wooneenheid gelijkvloers

1. Pleisterwerk binnenmuren appartement	Geen asbest	-
2. Cementering binnenwanden berging	Geen asbest	-
2.1 Code: 1.2	Mengmonster	-

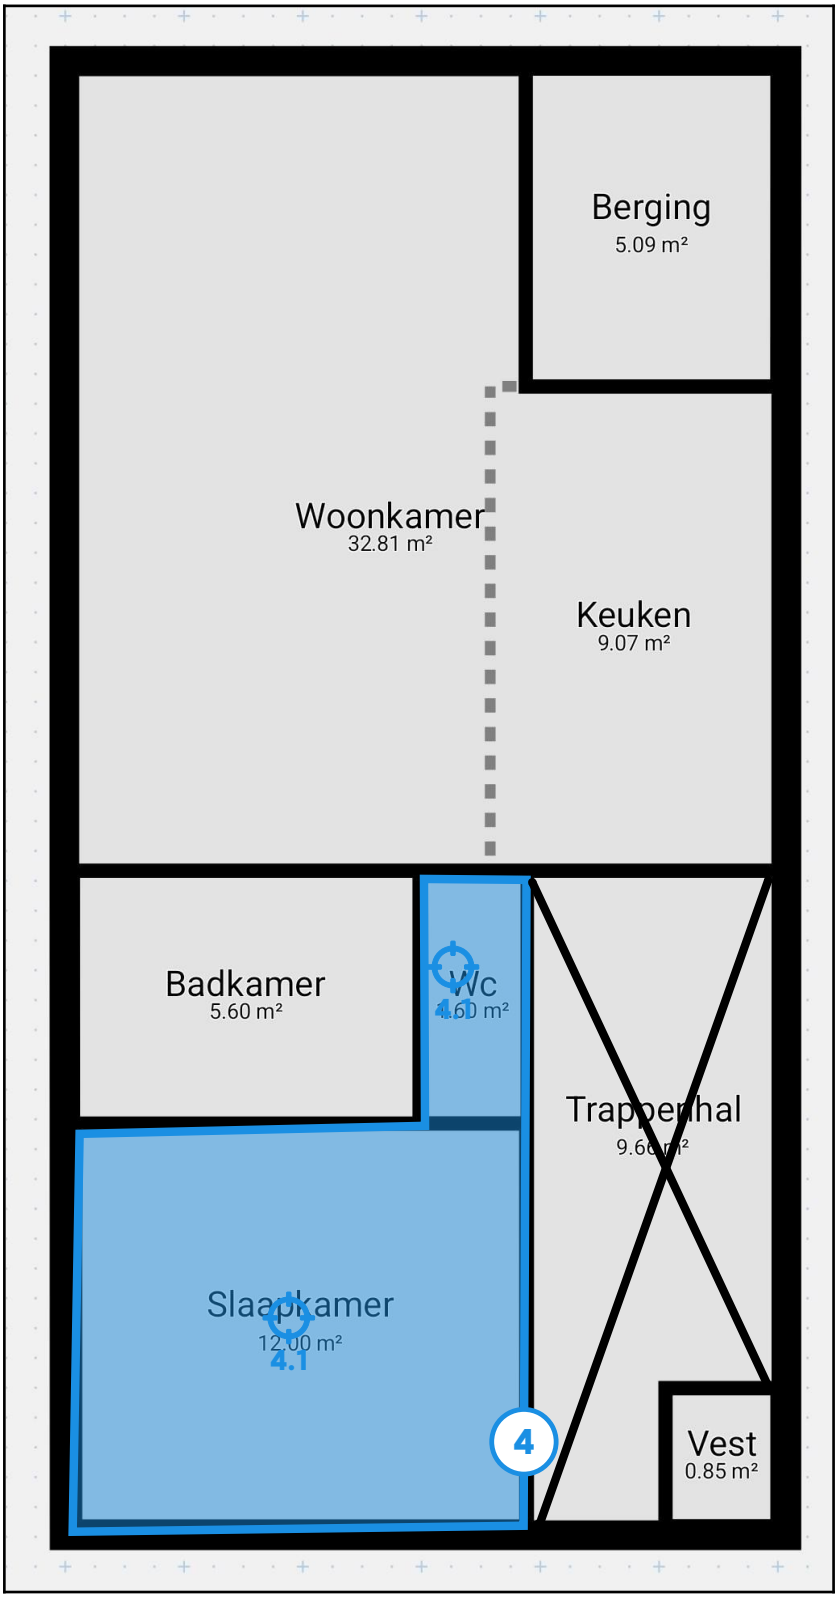
Plan 1.2: Wooneenheid gelijkvloers

4. Pleisterwerk plafonds appartement	Geen asbest	-
4.1 Code: 1.1	Mengmonster	-

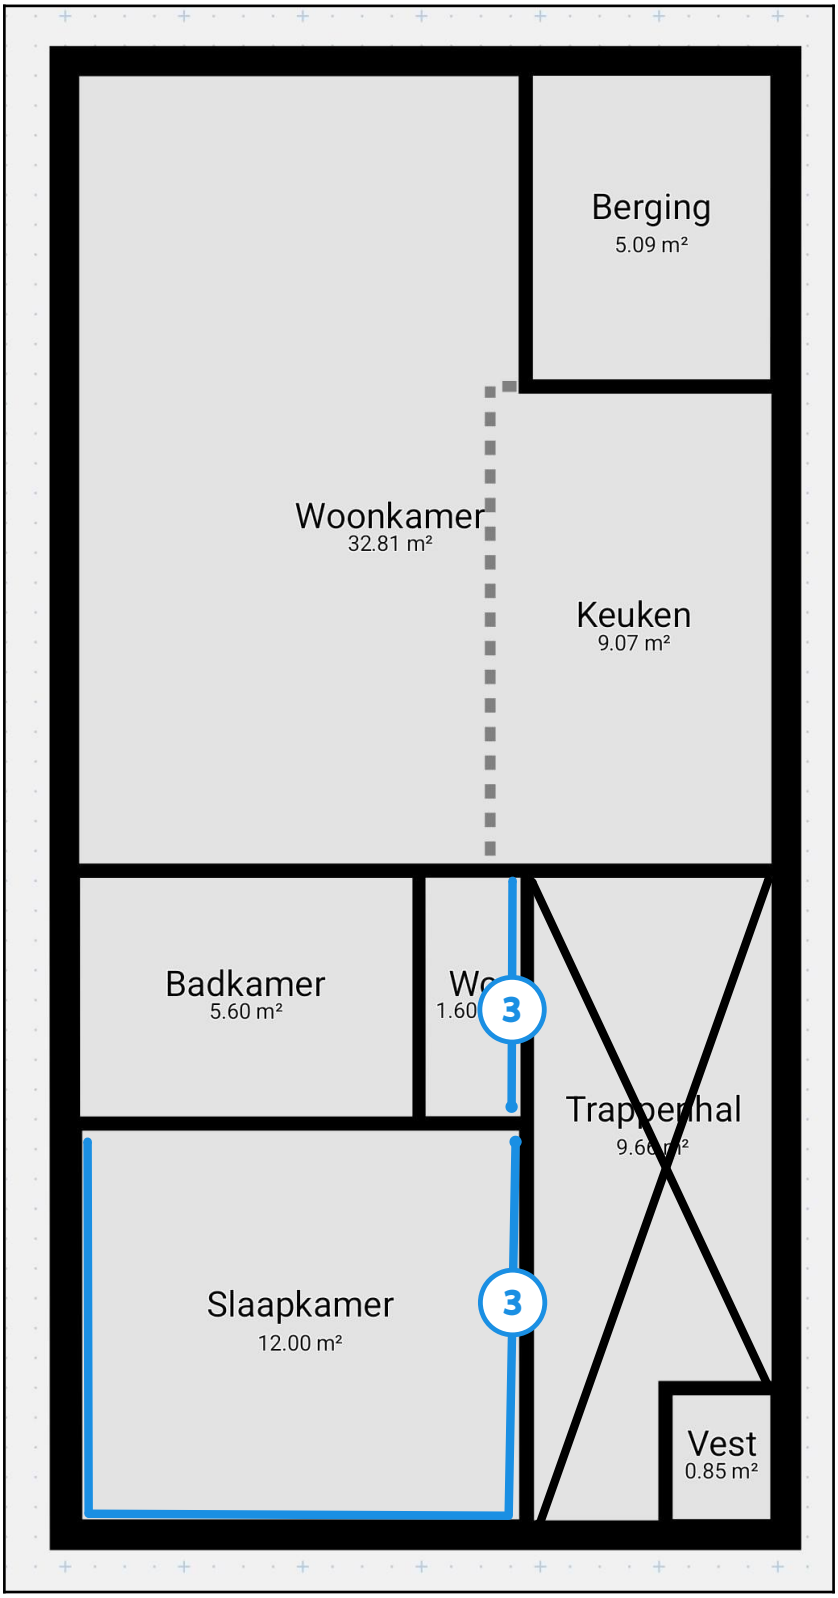
Plan 1.3: Wooneenheid gelijkvloers

3. Kroonlijsten slaapkamer en toilet	Geen asbest	-

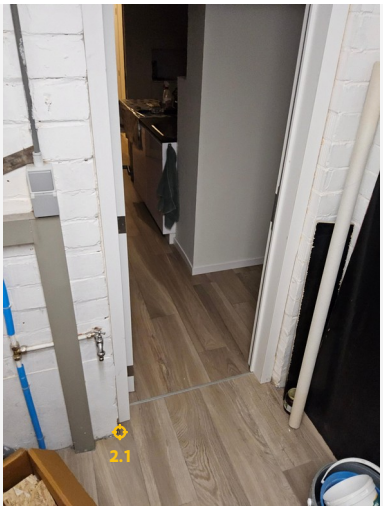
Fiche 2: Cementering binnenwanden berging

Geen asbest

#	Type	Referentie	Resultaat
2.1	Mengmonster	1.2	Geen asbest

Beschrijving	Cementering binnenwanden berging
Omgeving	Binnen
Primaire drager	Binnenwand
Bindmiddel van materiaal	Cement
Gebondenheid op basis van bindmiddel	Hecht
Hoeveelheid (oppervlakte - aantal)	• 4,00 m^2 - 1 stuk
Totale oppervlakte	4,00 m^2
Identificatiemethode	Een monstername door de asbestdeskundige met laboanalyse door een asbestlabo.
Destructieve handeling voor identificatie	Nee

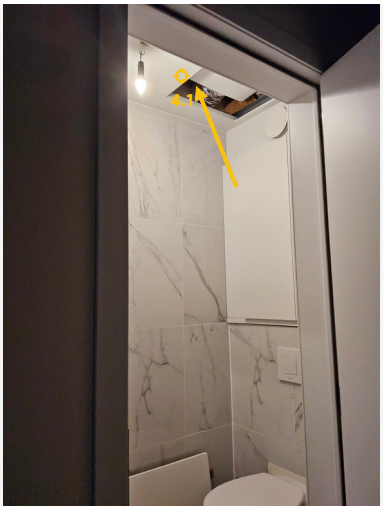
Fiche 4: Pleisterwerk plafonds appartement

Geen asbest

#	Type	Referentie	Resultaat
4.1	Mengmonster	1.1	Geen asbest

Beschrijving	Pleisterwerk plafonds appartement
Omgeving	Binnen
Primaire drager	Plafond
Bindmiddel van materiaal	Gips - kalk
Gebondenheid op basis van bindmiddel	Niet-hechtgebonden
Hoeveelheid (oppervlakte - dikte - aantal)	• 14,00 m^2 - 1,00 cm - 1 stuk
Totaal volume	0,14 m^3
Identificatiemethode	Een monstername door de asbestdeskundige met laboanalyse door een asbestlabo.
Destructieve handeling voor identificatie	Nee
Opmerking	Het appartement beschikt niet over een privatieve trappenhal en stookplaats. Alle andere plafonds werden afgewerkt met niet-asbestverdachte gipskartonplaten of beschikken niet over een afwerklaag.

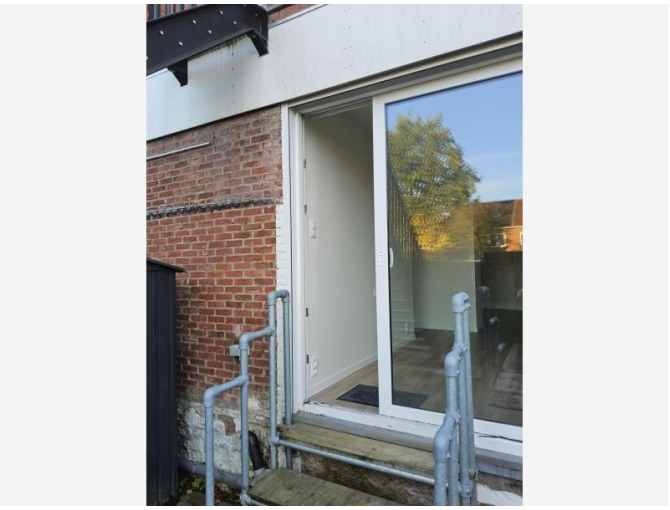
Beschrijving	Notitie	Terug te vinden op plannen
Fiche 5: Afdichtingsmateriaal in en rond buitenschrijnwerk	Rubber en soepele silicone.	-
