Asbestinventarisattest

Steenakker 4, 2550 Kontich
Gemeenschappelijke delen

Attestnummer : **20261103-000389.000**
Uitgegeven op : **03.11.2026**
Geldig tot : **03.11.2031**

Niet-asbestveilig

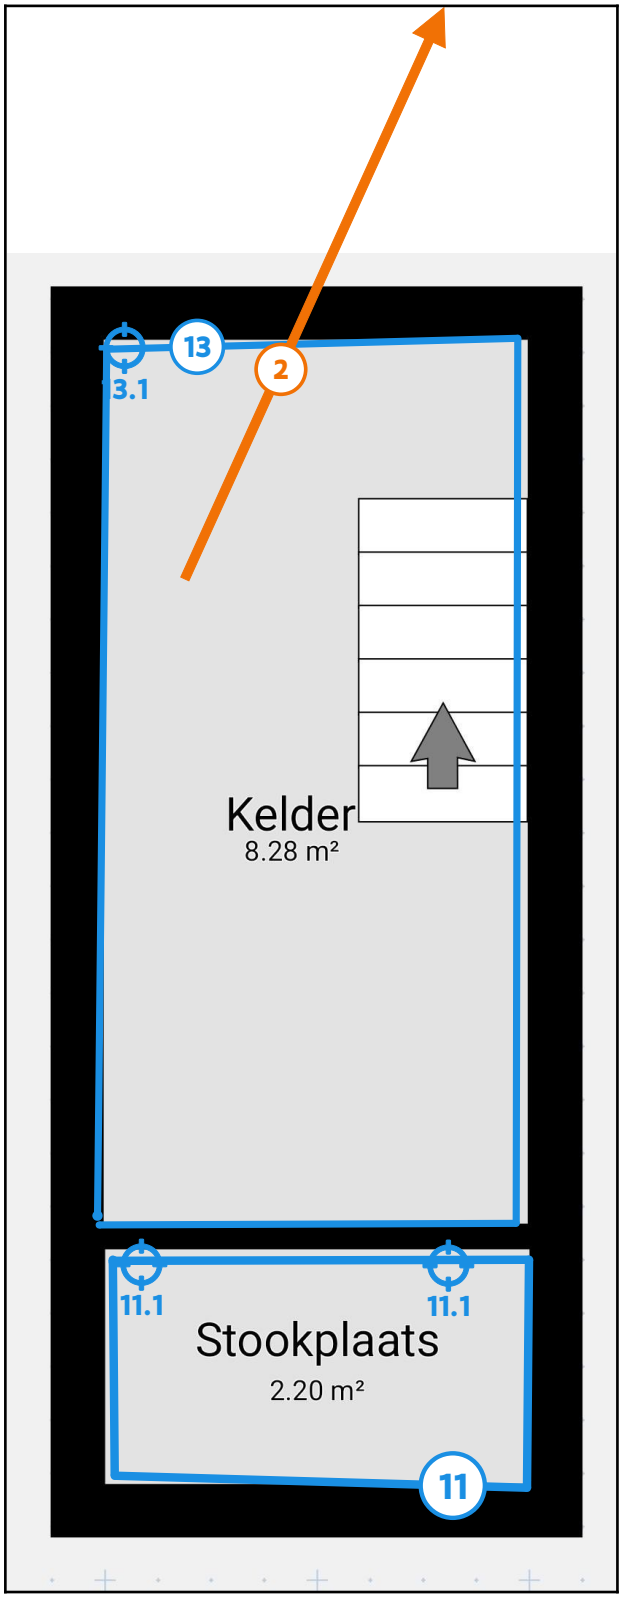
Plan 1.1: Kelder

2. Afvoerleiding kleine kruipkelder	Asbestmateriaal	Verwijderen
11. Cementering binnenwanden stookplaats	Geen asbest	-
11.1 Code: 1.3	Mengmonster	-
13. Cementering binnenwanden kelder en zolder	Geen asbest	-
13.1 Code: 1.2	Mengmonster	-

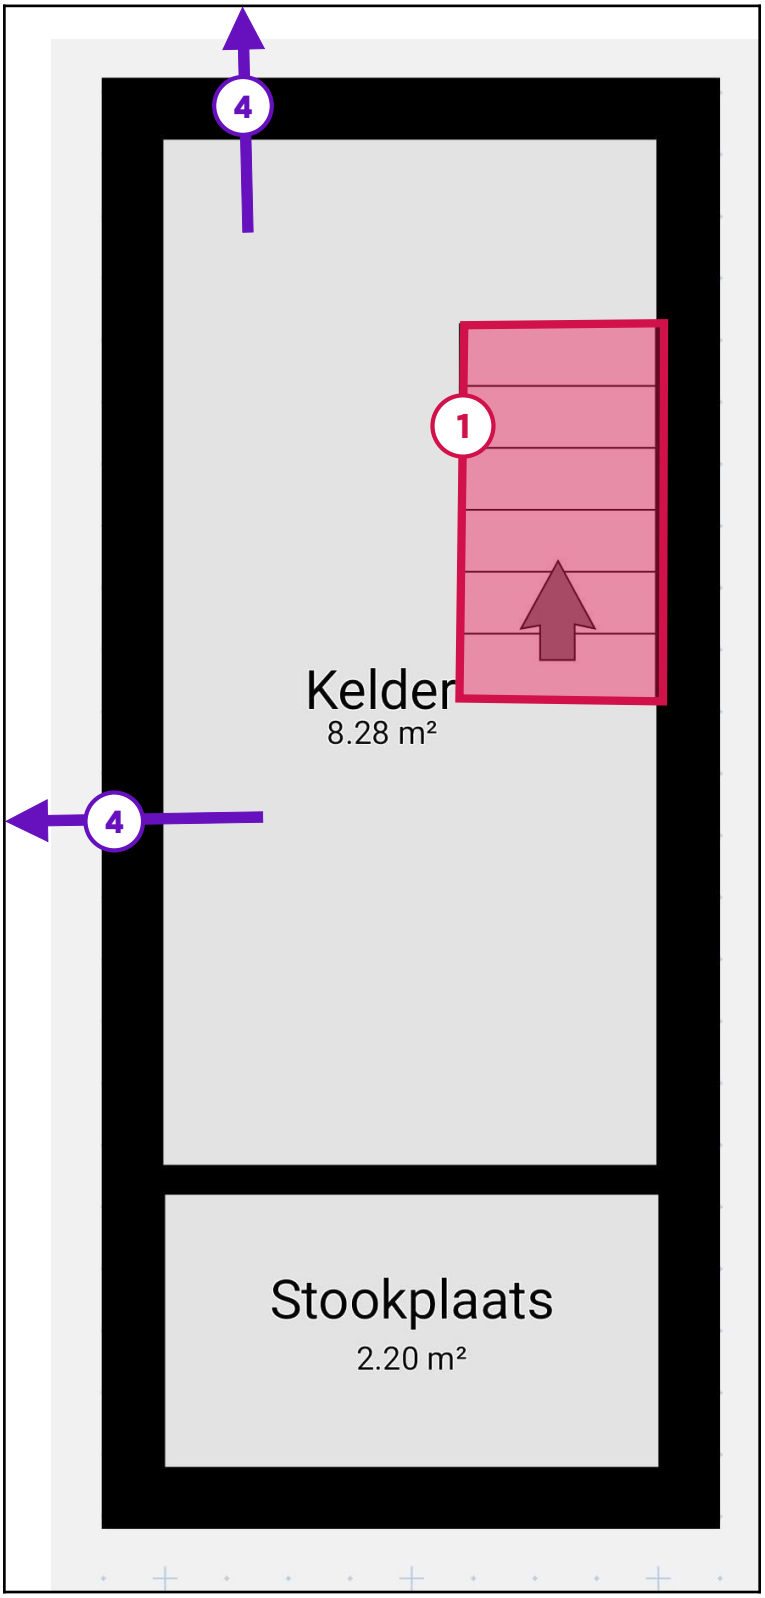
Plan 1.2: Kelder

1. Vloerzeil keldertrap	Asbestmateriaal	Dringend verwijderen
4. Kruipkelders gebouw	Beperking	-

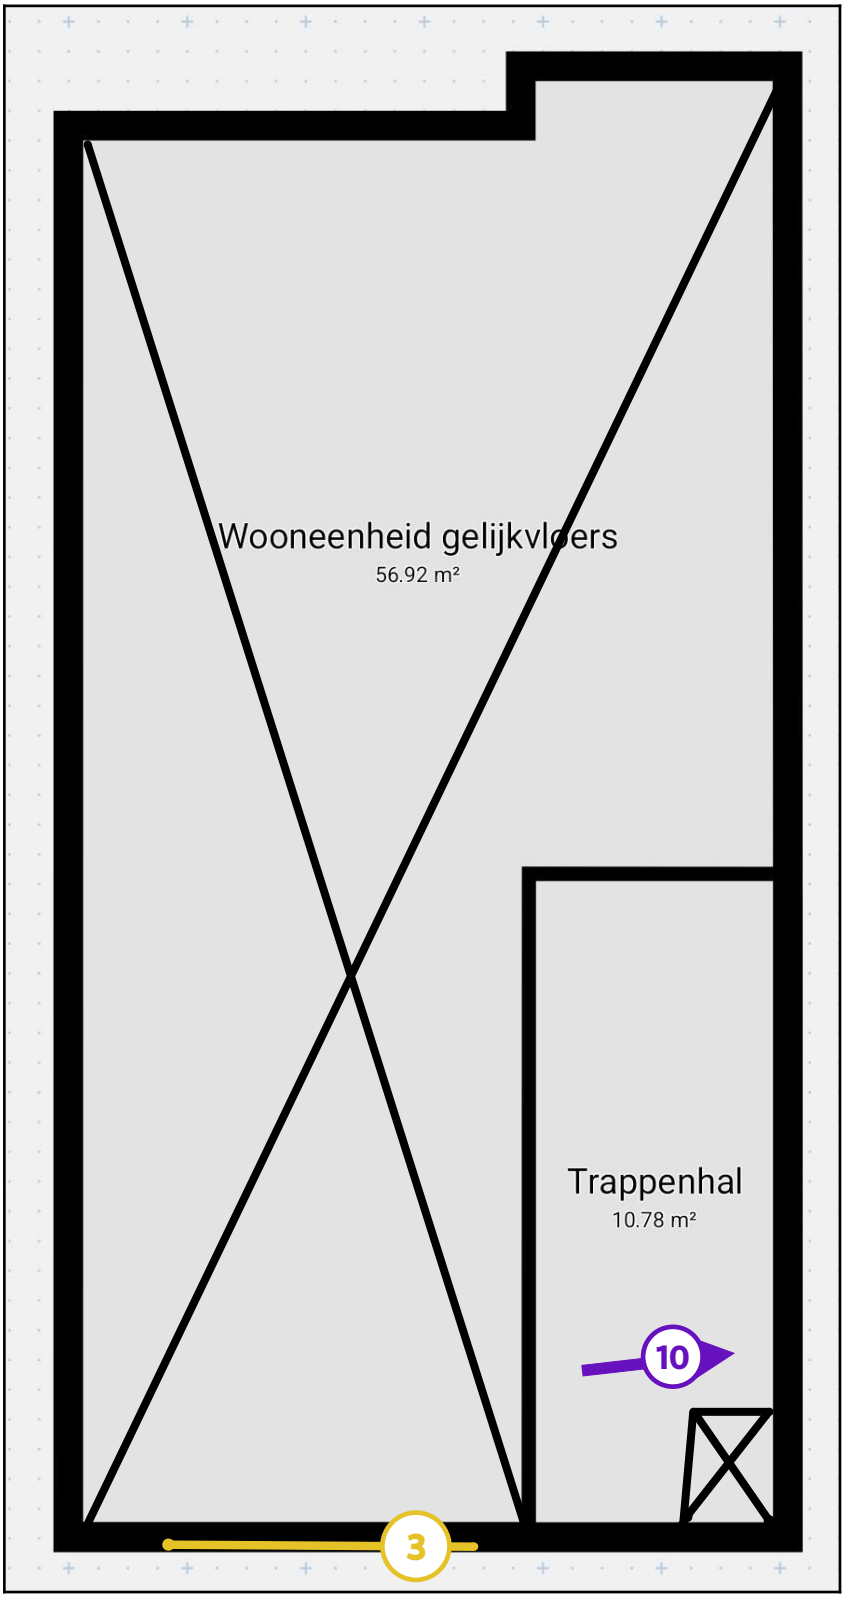
Plan 1.6: Gelijkvloers

3. Restanten afdichtingsmateriaal rond raam voorgevel gelijkvloers	Asbestmateriaal	Zorgvuldig beheren
10. Vloerzeil trappenhal gelijkvloers	Advies	-

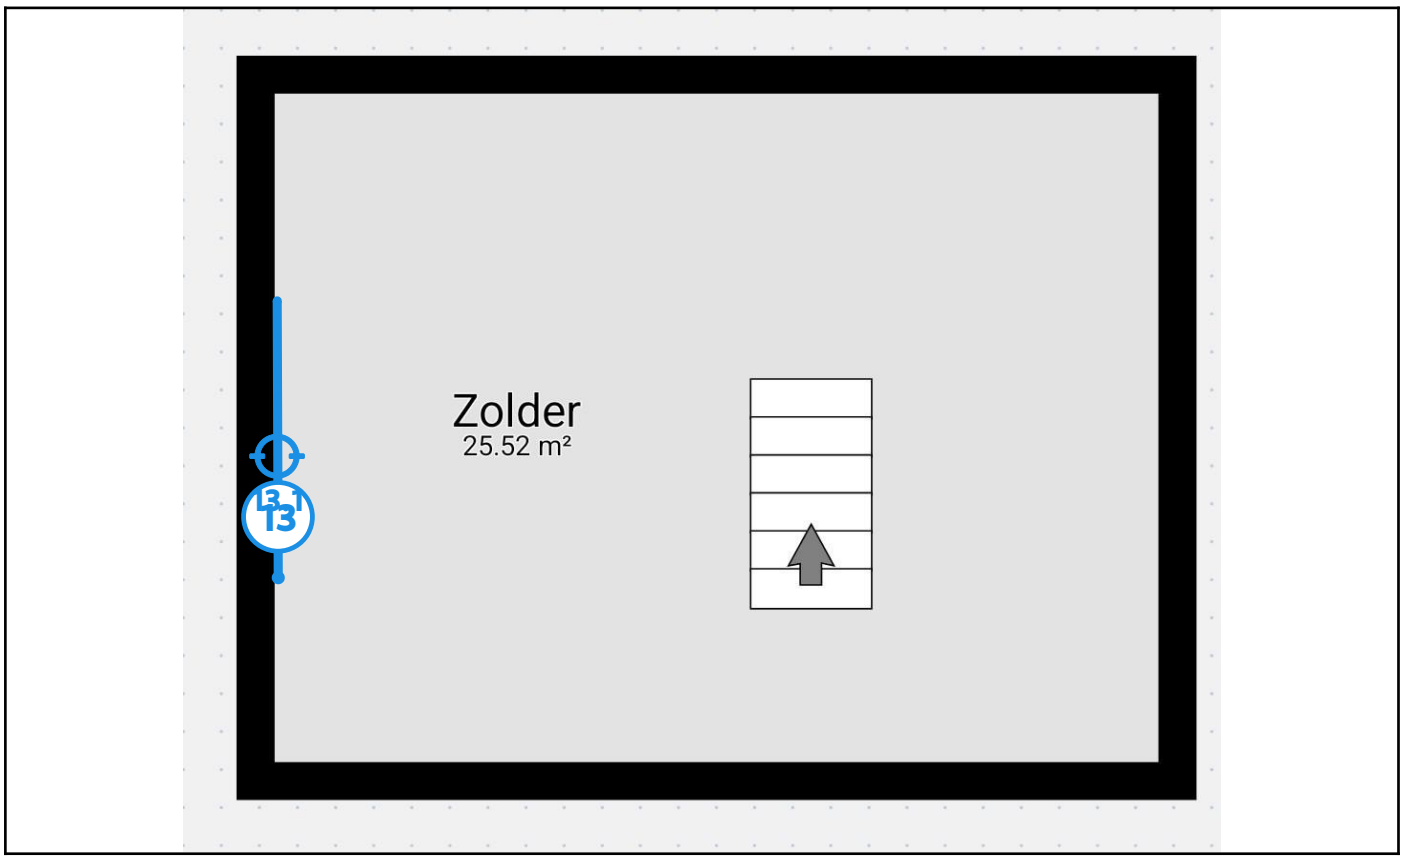
Plan 1.9: Zolder

Beschrijving	Type	Actie
13. Cementering binnenwanden kelder en zolder	Geen asbest	-
13.1 Code: 1.2	Mengmonster	-

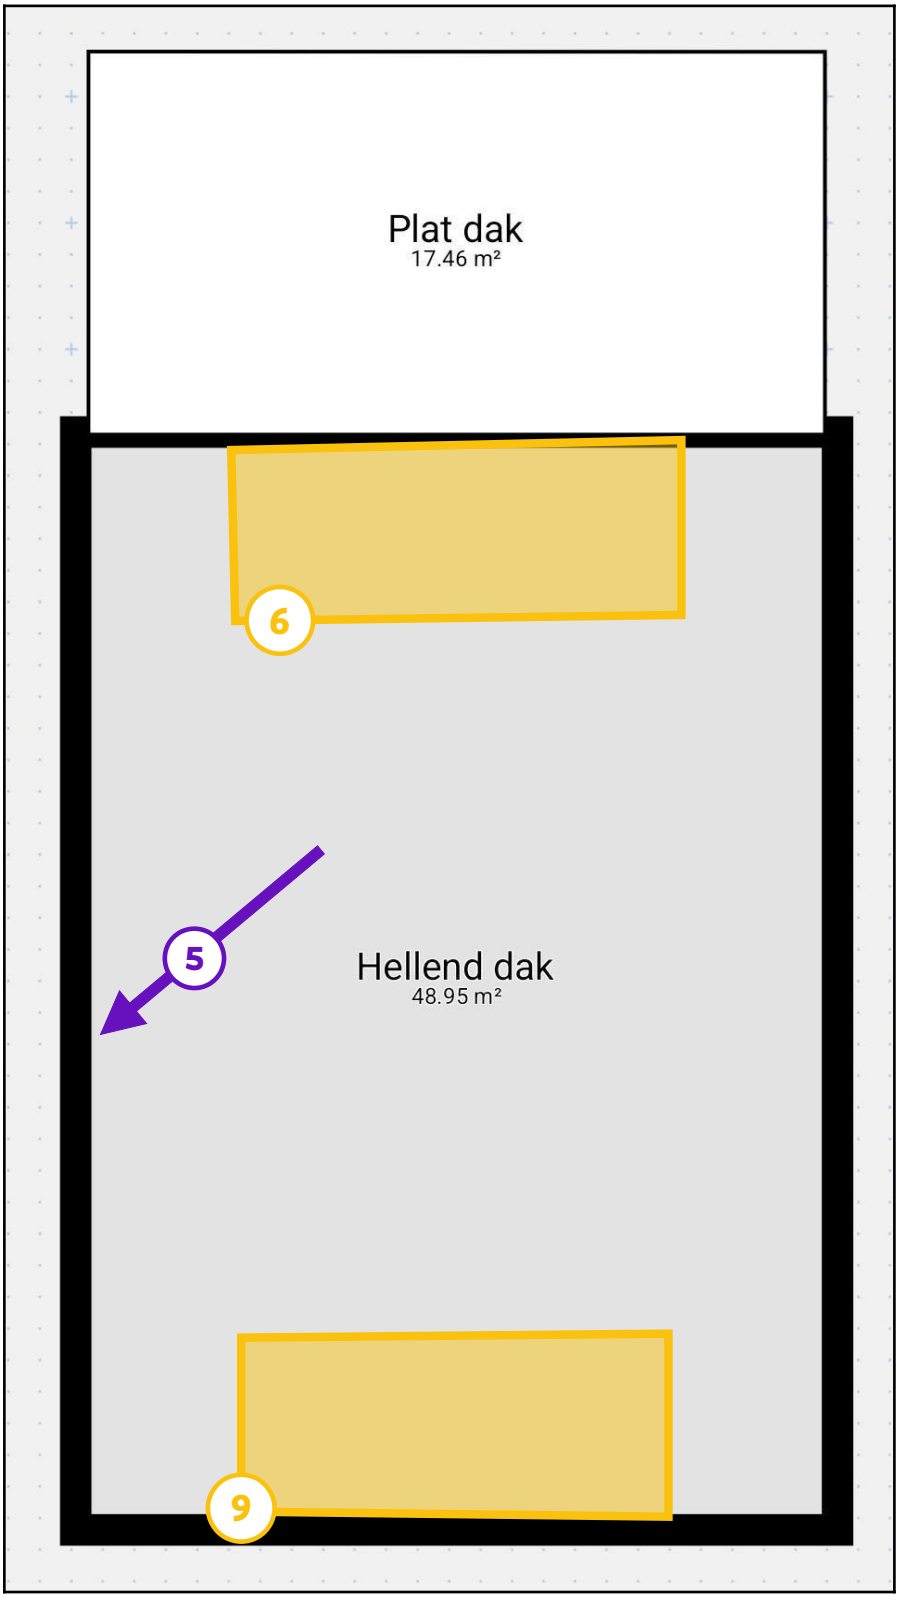
Plan 1.10: Daken

5. Rookgaskanaal hellend dak woning	Beperking	-
6. Dakkapel achterzijde hellend dak gebouw	Uitsluiting	-
9. Dakkapel voorzijde hellend dak gebouw	Uitsluiting	-

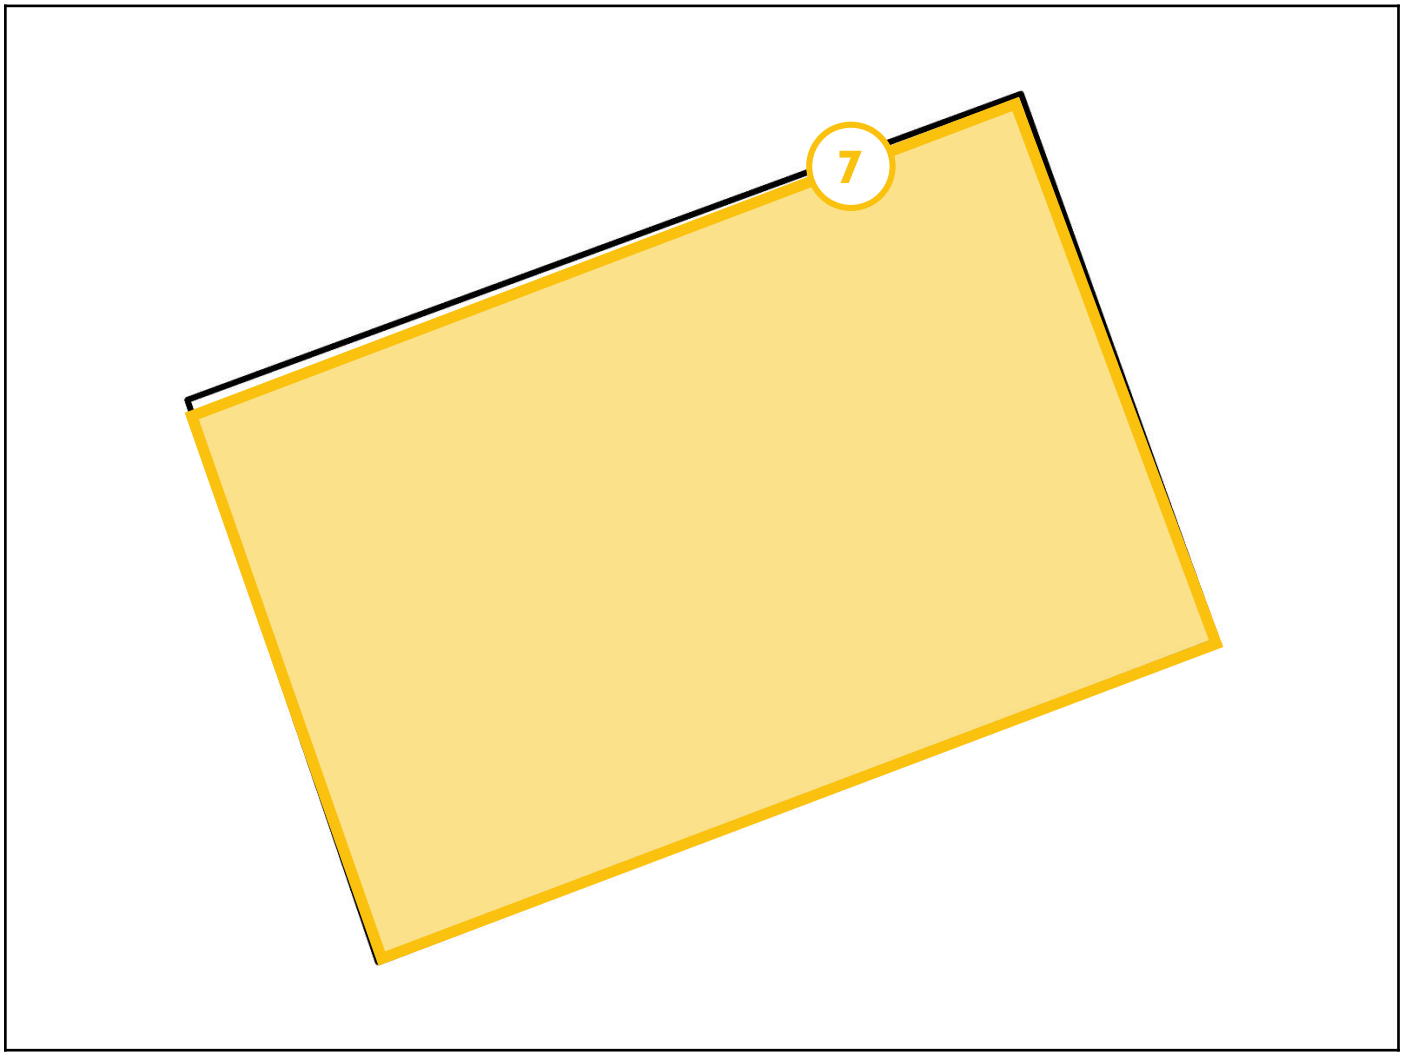
Plan 2.1: Fietsenstalling

Beschrijving	Type	Actie
7. Fietsenstalling voor woning	Uitsluiting	-

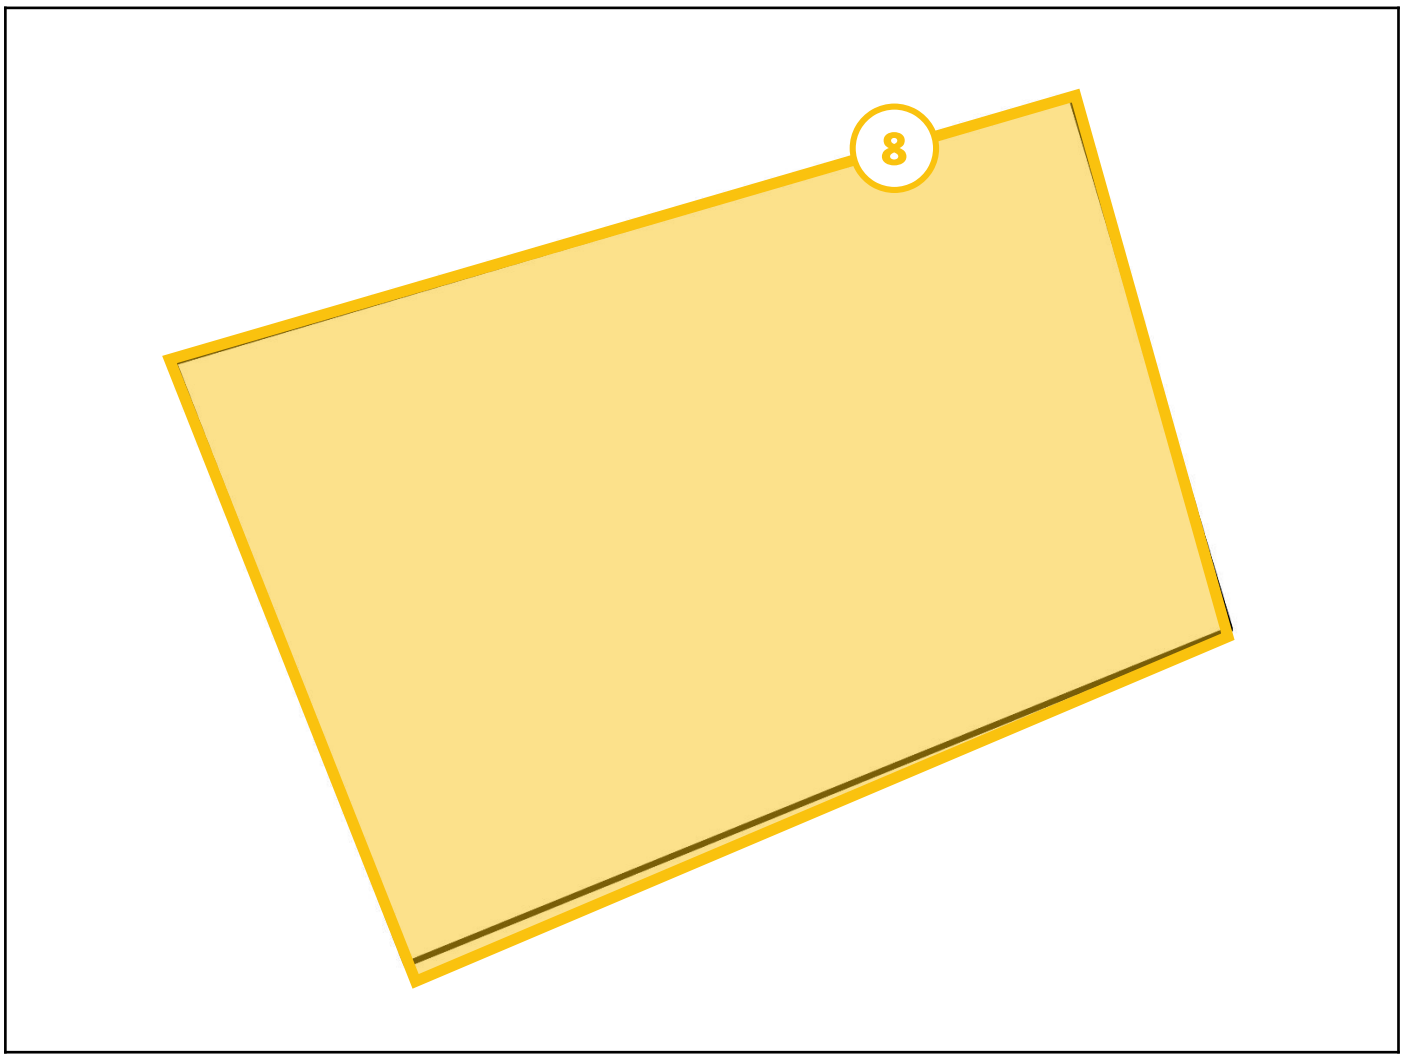
Plan 3.1: Tuinhuis

Beschrijving	Type	Actie
8. Tuinhuis	Uitsluiting	-

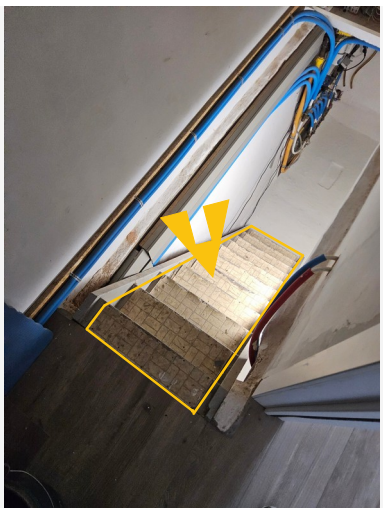
Fiche 1: Vloerzeil keldertrap

Het asbestmateriaal valt onder de mijlpaal van 2034.

Eindbeoordeling materiaalrisico	Hoog materiaalrisico en/of hoge kans op vezelvrijgave

Gebondenheid	Categorie 2: niet-hechtgebonden met matrix
Asbestsoort (vezeltype)	Alleen chrysotiel aanwezig
Asbestconcentratie	Hoog (>= 50%)
Afschermingsgraad van het gehele materiaal	Geheel of deels vrij aan de binnenlucht, maar geen contact met binnenluchtstromen
Toestand van het materiaal	Matig beschadigd, matig verweerd

- Verwijder dit asbestmateriaal zo snel mogelijk. Volg de toestand goed op.
- Voer bijkomende staalname(s) uit.

- Eenvoudige handelingen: enkel door erkend asbestverwijderaar
  Niet-hechtgebonden toepassingen dienen steeds door een erkend asbestverwijderaar verwijderd te worden. Mogelijks kan een asbestverwijderaar deze toepassing fixeren en verwijderen zonder vrijgave van asbest door gebruik te maken van eenvoudigde handelingen. Indien dit onmogelijk blijkt zal hermetische zone nodig zijn voor de verwijdering van deze toepassing.

- Hermetische zone (erkend asbestverwijderaar)
  Indien blijkt dat deze toepassing niet op een veilige manier verwijderd kan worden dient u beroep te doen op een erkend asbestverwijderaar die de toepassing in hermetische zone zal verwijderen.

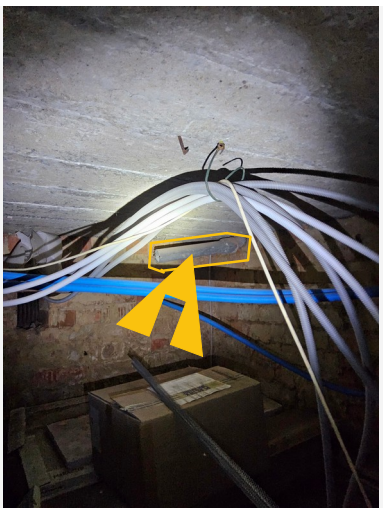
Fiche 2: Afvoerleiding kleine kruipkelder

Het asbestmateriaal valt onder de mijlpaal van 2040.

Eindbeoordeling materiaalrisico	Verhoogd materiaalrisico en/of verhoogde kans op vezelvrijgave

Gebondenheid	Categorie 1: hechtgebonden in oorsprong
Asbestsoort (vezeltype)	Crocidoliet aanwezig
Asbestconcentratie	Laag (< 50%)
Afschermingsgraad van het gehele materiaal	Geheel of deels vrij aan de binnenlucht, maar geen contact met binnenluchtstromen
Toestand van het materiaal	Licht beschadigd, licht verweerd. Intacte calciumsilicaatplaat of materiaal met categorie 3-gebondenheid

Beschrijving	Afvoerleiding kleine kruipkelder
Omgeving	Binnen
Primaire drager	Plafond
Asbestmateriaal	Buis, koker, leiding, pijp, doorvoer
Bindmiddel van asbestmateriaal	Cement
Gebondenheid op basis van bindmiddel	Hecht
Hoeveelheid (lengte - omtrek - dikte - aantal)	• 1,00 m - 25,00 cm - 1,00 cm - 1 stuk
Totaal volume	0,003 m^3
Eenvoudig bereikbaar	Ja
Bevestigingswijze	• Geklemd • Onbekend
Identificatiemethode	De asbestdeskundige beoordeelt het materiaal als asbestverdacht en dus asbesthoudend, en dit zonder monstername. Motivatie: Er is een onderzoeksbeperking die monstername verhindert; De ruimte heeft een hoogte die lager is dan 1,50 meter.
Destructieve handeling voor identificatie	Nee
Opmerking	Omvang niet vast te stellen binnen het kader van het niet-destructief onderzoek. Mogelijks loopt deze koker verder door in het gebouw. Opgelet: kans op nog meer asbesthoudende afvoerleidingen in de kruipkelders.

- Scherm in afwachting van verwijdering het asbestmateriaal af van luchtstromingen en verstoring: bijvoorbeeld door het te verpakken, te fixeren, af te dekken, signalisatie - afbakening aan te brengen, ...
- Verwijder dit asbestmateriaal zo snel mogelijk. Volg de toestand goed op.
- Voer bijkomende staalname(s) uit.

- Eenvoudige handelingen: enkel door erkend asbestverwijderaar
  Aangezien deze asbesthoudende toepassing beschadigd en/of verweerd is dient deze door een erkend asbestverwijderaar verwijderd te worden. In binnenruimtes mag een doe-het-zelver of werknemer met opleidingsattest eenvoudige handelingen alleen hechtgebonden asbest verwijderen dat niet beschadigd is. Dat betekent dat het materiaal intact is en er geen vrije asbestvezels zichtbaar zijn.

Hermetische zone zal normaal gezien niet nodig zijn aangezien een enkend asbestverwijderaar deze hechtgebonden toepassing waarschijnlijk kan verwijderen zonder bijkomende vrijgave van asbest.

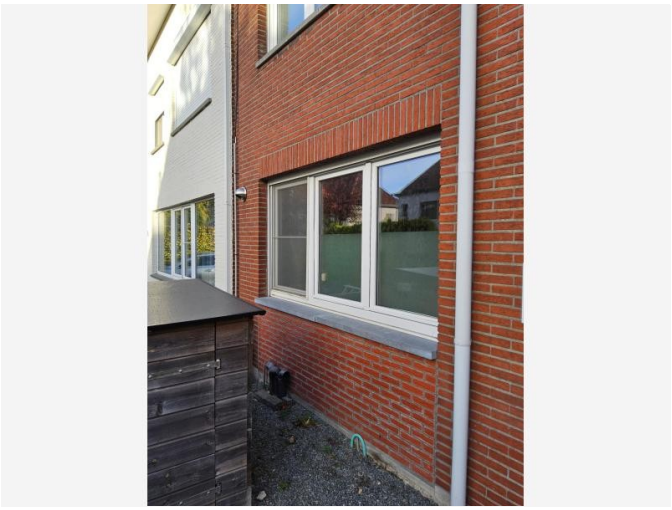
Fiche 3: Restanten afdichtingsmateriaal rond raam voorgevel gelijkvloers

Het asbestmateriaal valt onder de mijlpaal van 2040.

Eindbeoordeling materiaalrisico	Laag materiaalrisico en/of verlaagde kans op vezelvrijgave

Gebondenheid	Categorie 1: hechtgebonden in oorsprong
Asbestsoort (vezeltype)	Amfibool aanwezig, uitgezonderd crocidoliet
Asbestconcentratie	Laag (< 50%)
Afschermingsgraad van het gehele materiaal	Geheel of deels vrij aan de buitenlucht, maar geen contact met binnenlucht
Toestand van het materiaal	Licht beschadigd, licht verweerd. Intacte calciumsilicaatplaat of materiaal met categorie 3-gebondenheid

Beschrijving	Restanten afdichtingsmateriaal rond raam voorgevel gelijkvloers
Omgeving	Buiten
Primaire drager	Wandopening verticaal (raam, deur, ...)
Asbestmateriaal	In-situ afwerkingslagen - Pasta, stopverf, voegsel, stopsel, vulsel, mastiek, kitten, ...
Bindmiddel van asbestmateriaal	Kitten, mastiek, pasta
Gebondenheid op basis van bindmiddel	Hecht
Hoeveelheid (gewicht - aantal)	• 1,00 kg - 1 stuk
Totaal gewicht	1,00 kg
Eenvoudig bereikbaar	Ja
Bevestigingswijze	• Verlijmd, ingegoten, versmeerd
Identificatiemethode	De asbestdeskundige beoordeelt het materiaal als asbestverdacht en dus asbesthoudend, en dit zonder monstername. Motivatie: De opdrachtgever weigert om het materiaal te laten bemonsteren.
Destructieve handeling voor identificatie	Nee
Opmerking	Opgelet: mogelijks kan deze mastiek ook aangetroffen worden op andere plaatsen (onder nieuw aangebrachte silicone).

- Zorg voor een veilig beheer. Vermijd het beschadigen van het asbestmateriaal. Controleer de toestand jaarlijks op wijzigingen.
- Voer bijkomende staalname(s) uit.

- Eenvoudige handelingen: mag via doe-het-zelf of door werknemer(s) met opleidingsattest eenvoudige handelingen
  Indien het materiaal niet beschadigd geraakt en men stofvorming vermijdt mag dit eventueel door een doe-het-zelver of werknemer(s) met opleidingsattest eenvoudige handelingen verwijderd worden. Dit is enkel mogelijk mits het nemen van de juiste voorzorgsmaatregelen, het gebruik van de nodige PBM's (een aansluitend stofmasker beschermingsklasse FFP3, wegwerphandschoenen, een wegwerpoverall (Cat. III, Type 5 en 6) en afspoelbare schoenen) en mits het materiaal goed bevochtigd of gefixeerd wordt tijdens de verwijdering. De mastiek moet voorzichtig los geschraapt worden met handgereedschap (bv. met een priem of platte schroevendraaier). Nadien dient deze hermetisch afgesloten en dubbel verpakt afgevoerd te worden naar een recyclagepark of kan het opgehaald worden door een geregistreerde asbestinzamelaar. Bij verwijdering door een aannemer of erkend asbestverwijderaar staat die zelf in voor het correct afvoeren

- Eenvoudige handelingen: enkel door erkend asbestverwijderaar
  Indien blijkt dat deze toepassing niet op een veilige manier verwijderd kan worden dient u beroep te doen op een erkend asbestverwijderaar. Hermetische zone zal normaal gezien niet nodig zijn aangezien een asbestverwijderaar deze hechtgebonden toepassing kan verwijderen zonder bijkomende vrijgave van asbest.

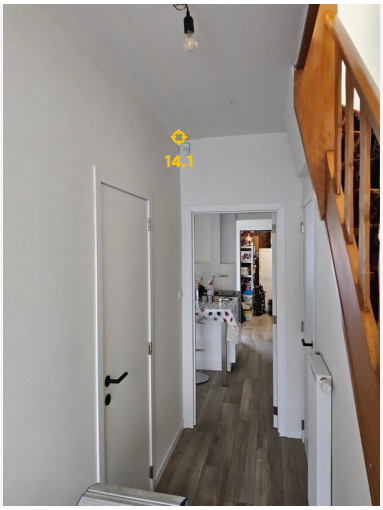
Fiche 14: Kroonlijsten trappenhal gelijkvloers

Geen asbest

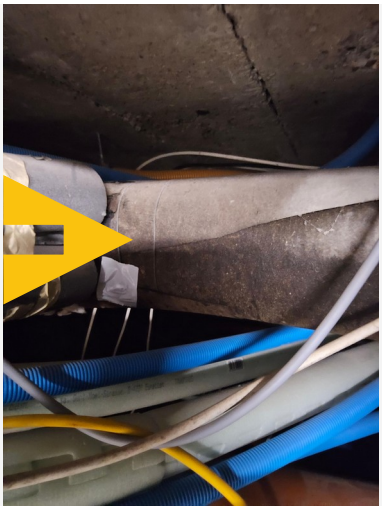
Fiche 16: Roofing pakking leidingisolatie kruipkelder

Geen asbest

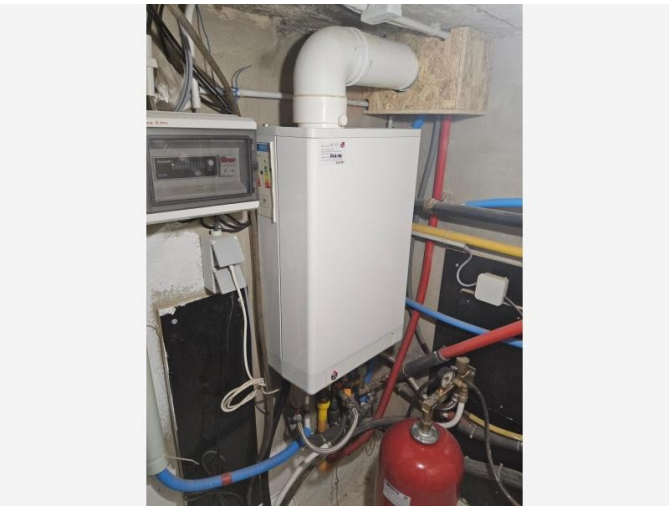
Beschrijving	Notitie	Terug te vinden op plannen
Fiche 17: Stookketel en toebehoren	Bewijs op basis van factuur. Geplaatst in 2017. Niet asbestverdacht.	Plan 1.3: Kelder
Fiche 18: Dakbedekking hellend dak gebouw	Klassieke dakpannen	-
Fiche 19: Roofing plat dak gebouw	Bewijs op basis van factuur. Geplaatst in 2018.	-
Fiche 20: Leidingisolatie stookplaats	Vervaardigd uit niet-asbestverdachte kunststof.	-

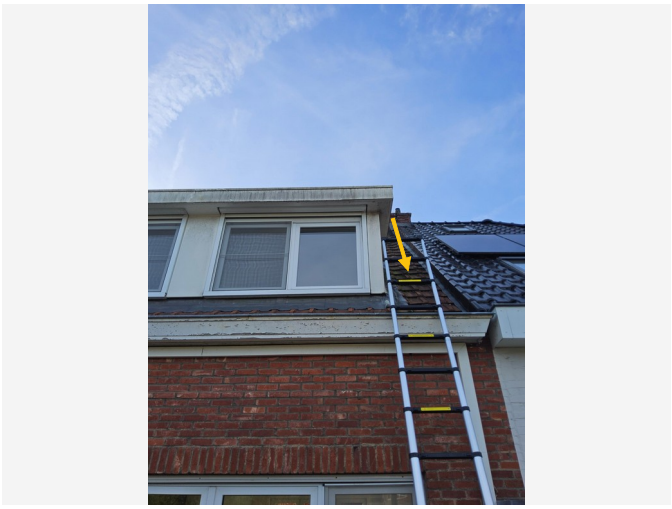
Beschrijving	Notitie	Terug te vinden op plannen
Fiche 22: Lift	-	-
Fiche 23: Onderdak hellend dak gebouw	Onder één van de dakpannen is niet-asbestverdachte isolerende wol waarneembaar. Geen verder onderzoek mogelijk binnen het kader van het niet-destructief onderzoek.	-
