Asbestinventarisattest

Struyfstraat 53, 2845 Niel

Attestnummer : **20261024-000085.000**
Uitgegeven op : **24.10.2026**
Geldig tot : **24.10.2036**

Niet-asbestveilig

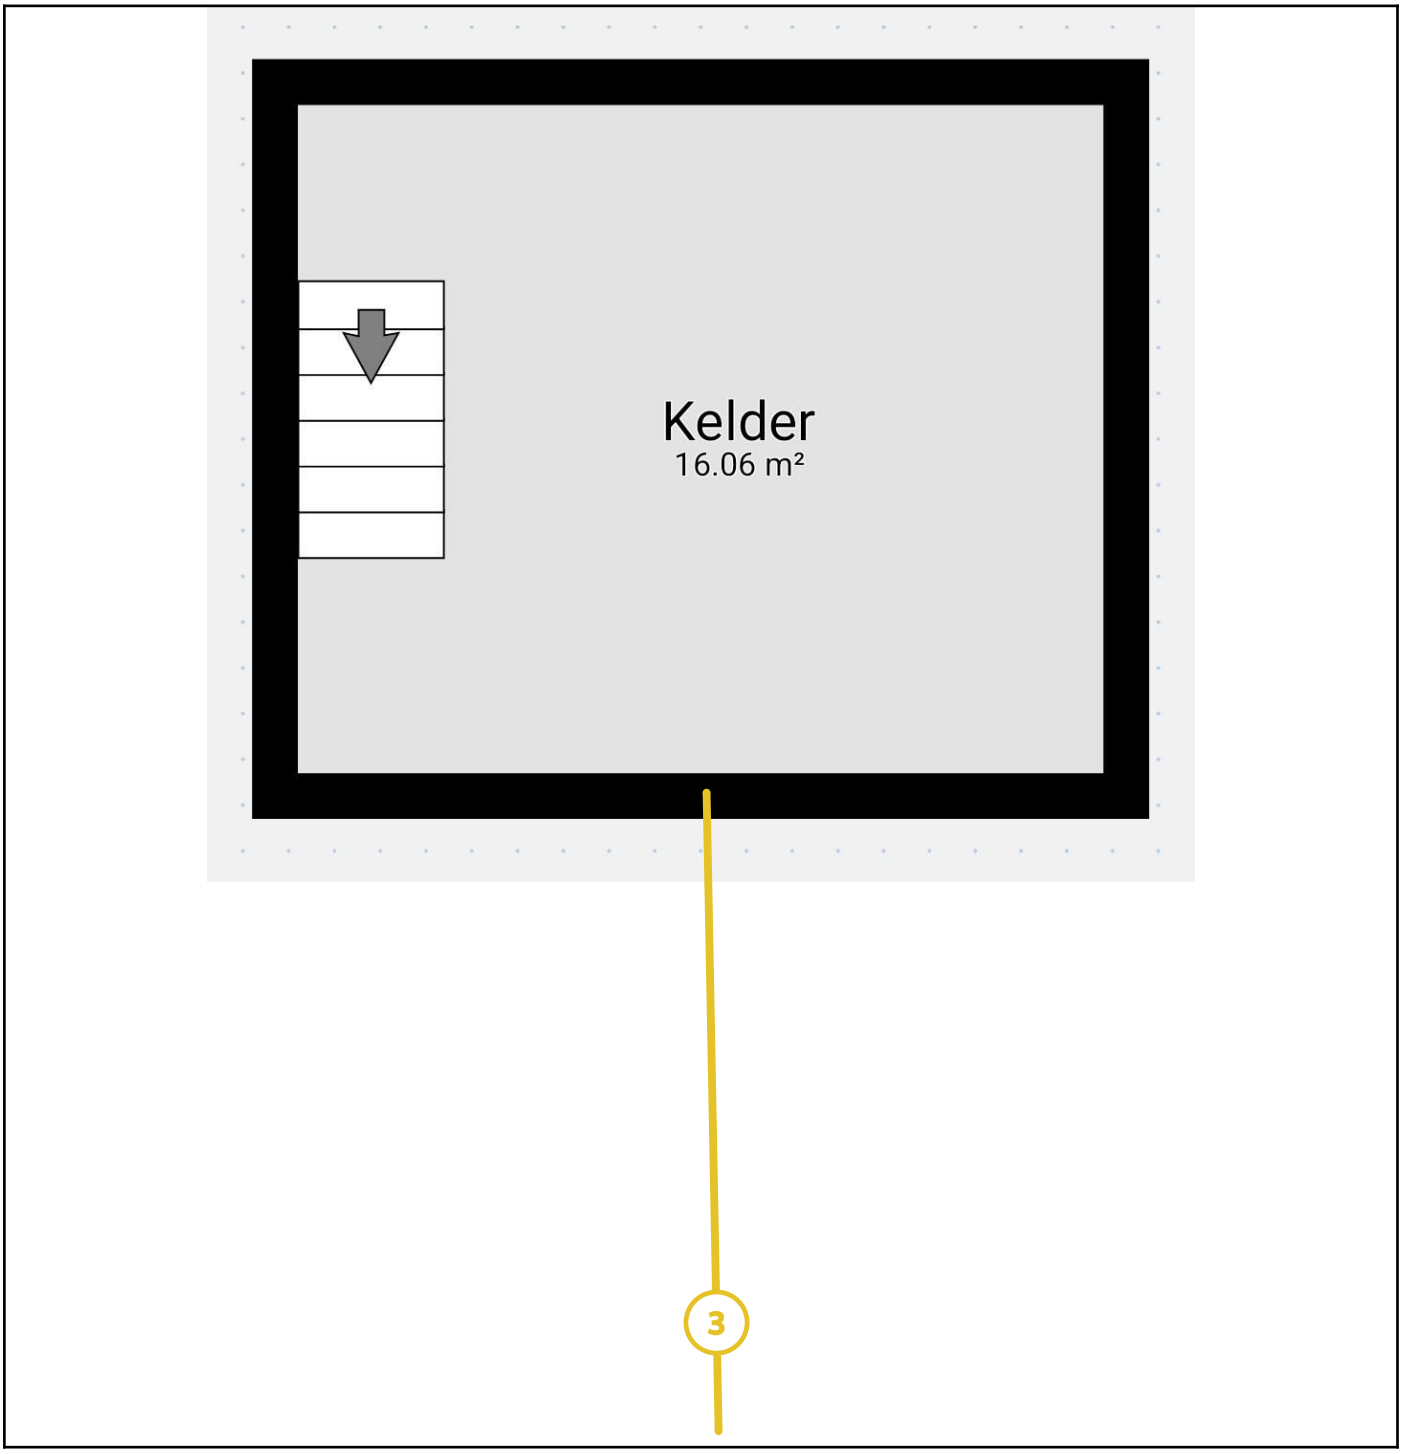
Plan 1.1: Kelder

Beschrijving	Type	Actie
3. Doorvoerleiding watertoevoer kelder	Asbestmateriaal	Zorgvuldig beheren

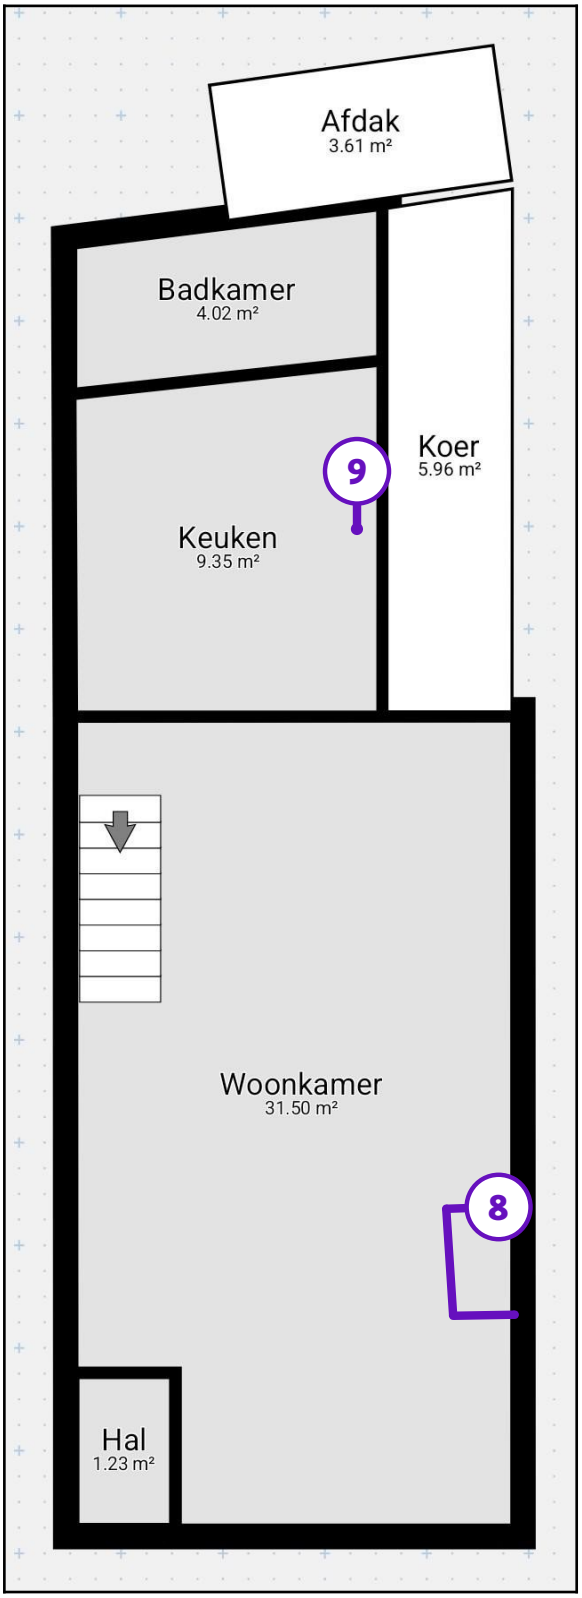
Plan 1.4: Gelijkvloers

8. Plaatmateriaal schouw	Advies	-
9. Oud verwarmingstoestel keuken	Advies	-

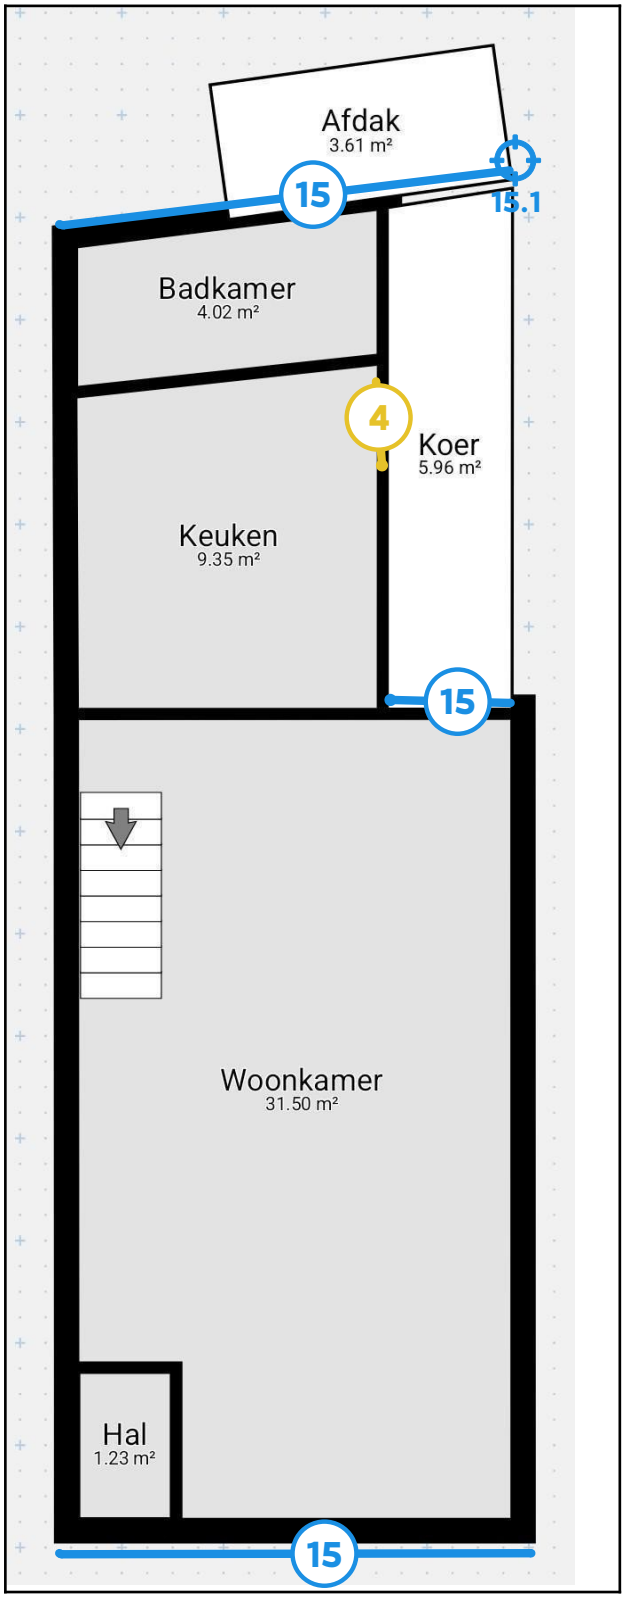
Plan 1.7: Gelijkvloers

4. Deurdorpel koer - keuken	Asbestmateriaal	Zorgvuldig beheren
15. Cementering buitengevels woning	Geen asbest	-
15.1 Code: 1.3	Mengmonster	-

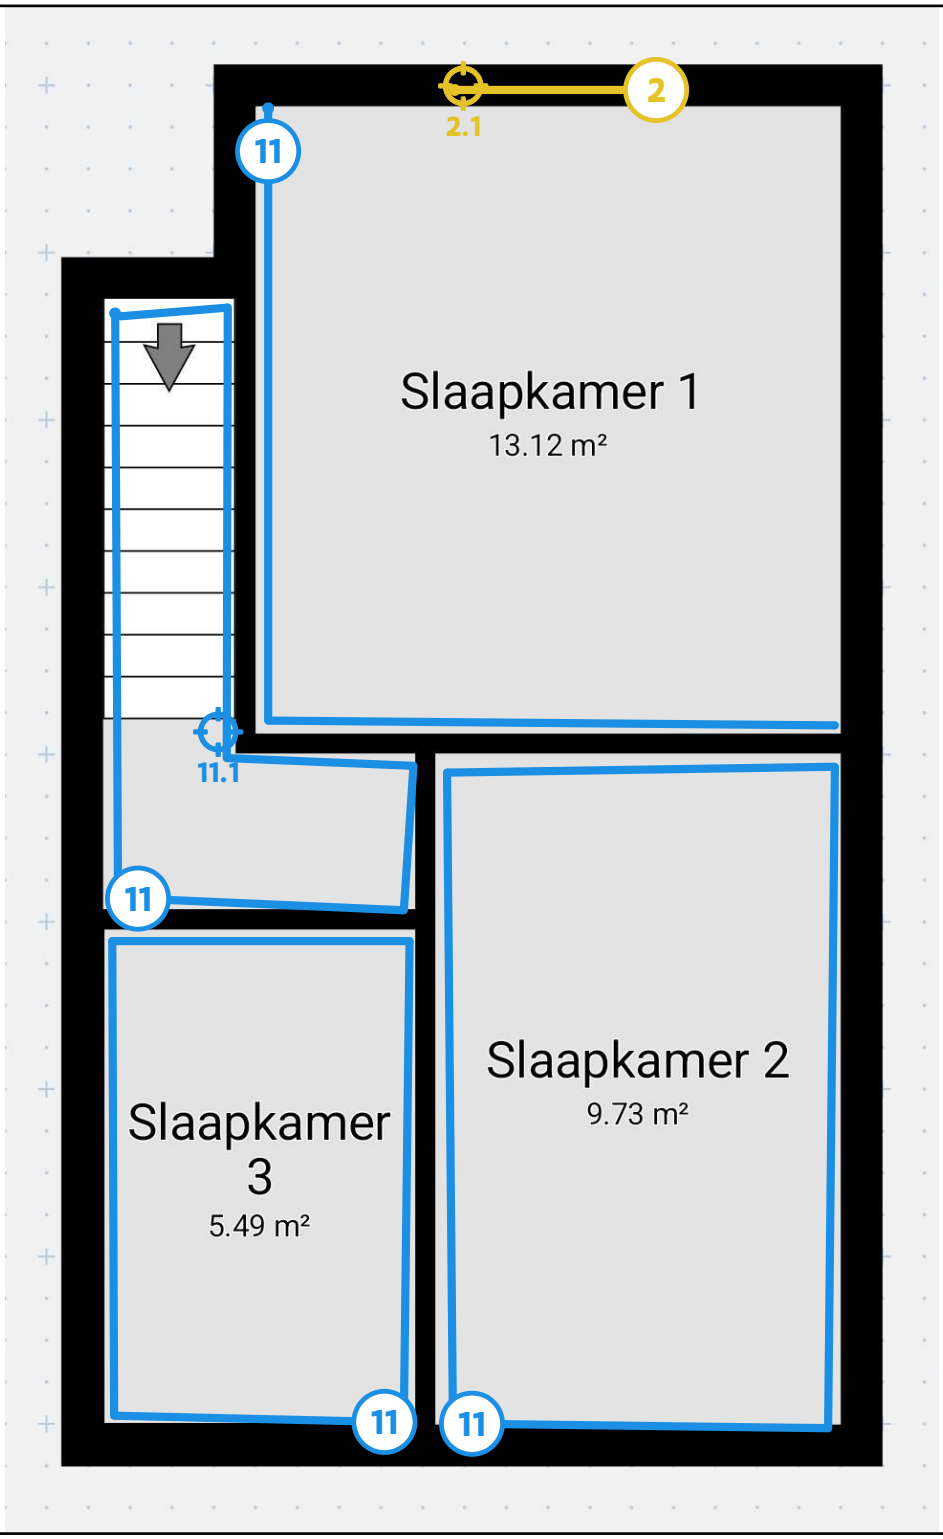
Plan 1.8: Eerste verdieping

Beschrijving	Type	Actie
2. Raamdorpel achtergevel woning	Asbestmateriaal	Zorgvuldig beheren

2.1 Code: 4.1	Puntmonster	-
11. Pleisterwerk binnenmuren woning	Geen asbest	-
11.1 Code: 1.1	Mengmonster	-

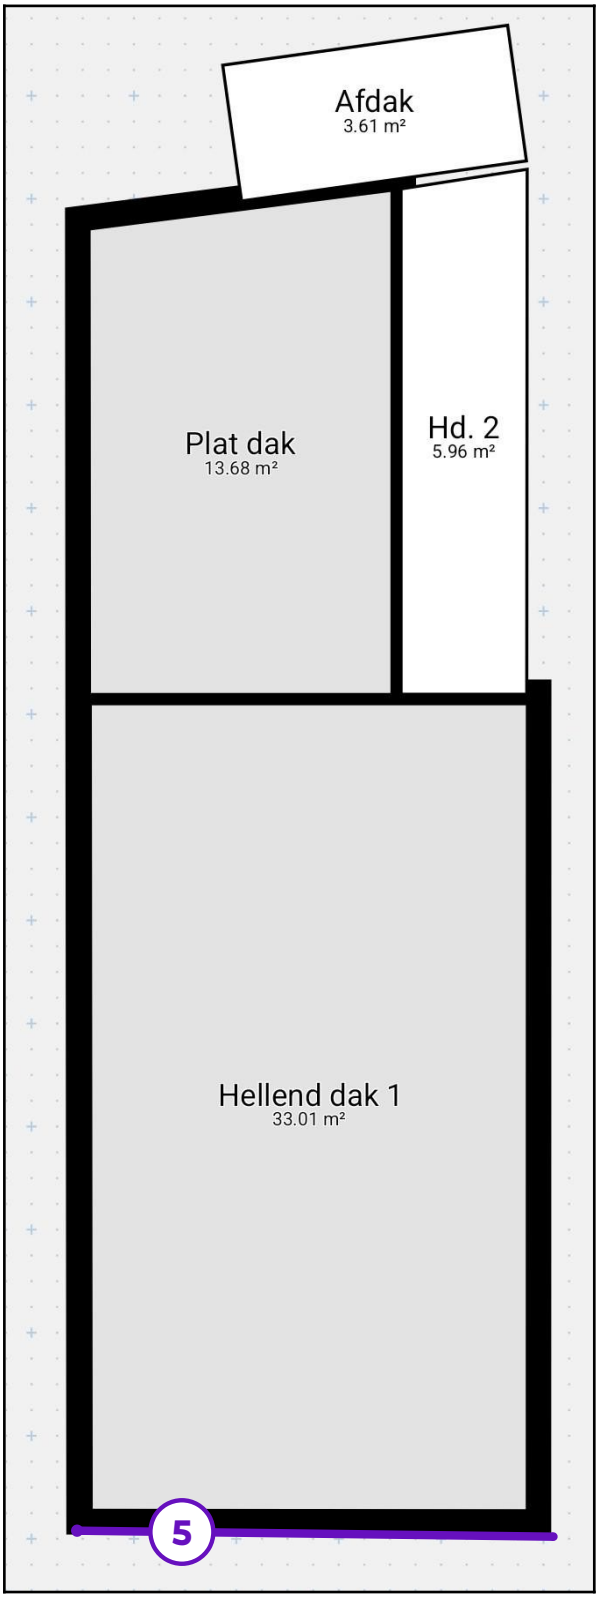
Plan 1.11: Daken

5. Dakgoot voorgevel	Beperking	-

Reden: Het te onderzoeken materiaal situeert zich hoger dan 3,50 m te rekenen vanaf een veilige ondergrond

Uitleg van de asbestdeskundige: Hoogte circa 5 meter. Geen inspectie van de dakgoot mogelijk binnen de bepalingen van de welzijnswet.

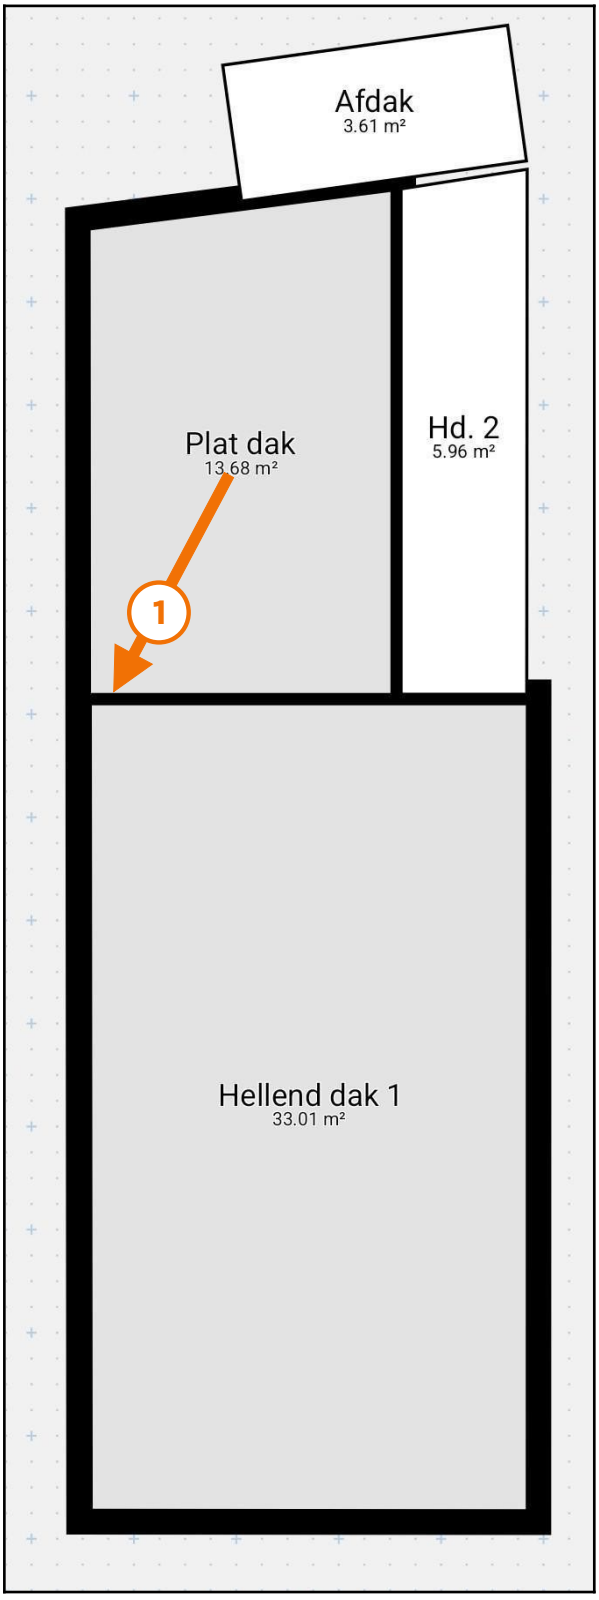
Plan 1.13: Daken

1. Rookgaskanaal achtergevel eerste verdieping woning	Asbestmateriaal	Verwijderen

Eindbeoordeling materiaalrisico	Verhoogd materiaalrisico en/of verhoogde kans op vezelvrijgave

Gebondenheid	Categorie 1: hechtgebonden in oorsprong
Asbestsoort (vezeltype)	Crocidoliet aanwezig
Asbestconcentratie	Laag (< 50%)
Afschermingsgraad van het gehele materiaal	Geheel of deels vrij aan de buitenlucht, maar geen contact met binnenlucht
Toestand van het materiaal	Matig beschadigd, matig verweerd

- Verwijder dit asbestmateriaal zo snel mogelijk. Volg de toestand goed op.
- Voer bijkomende staalname(s) uit.

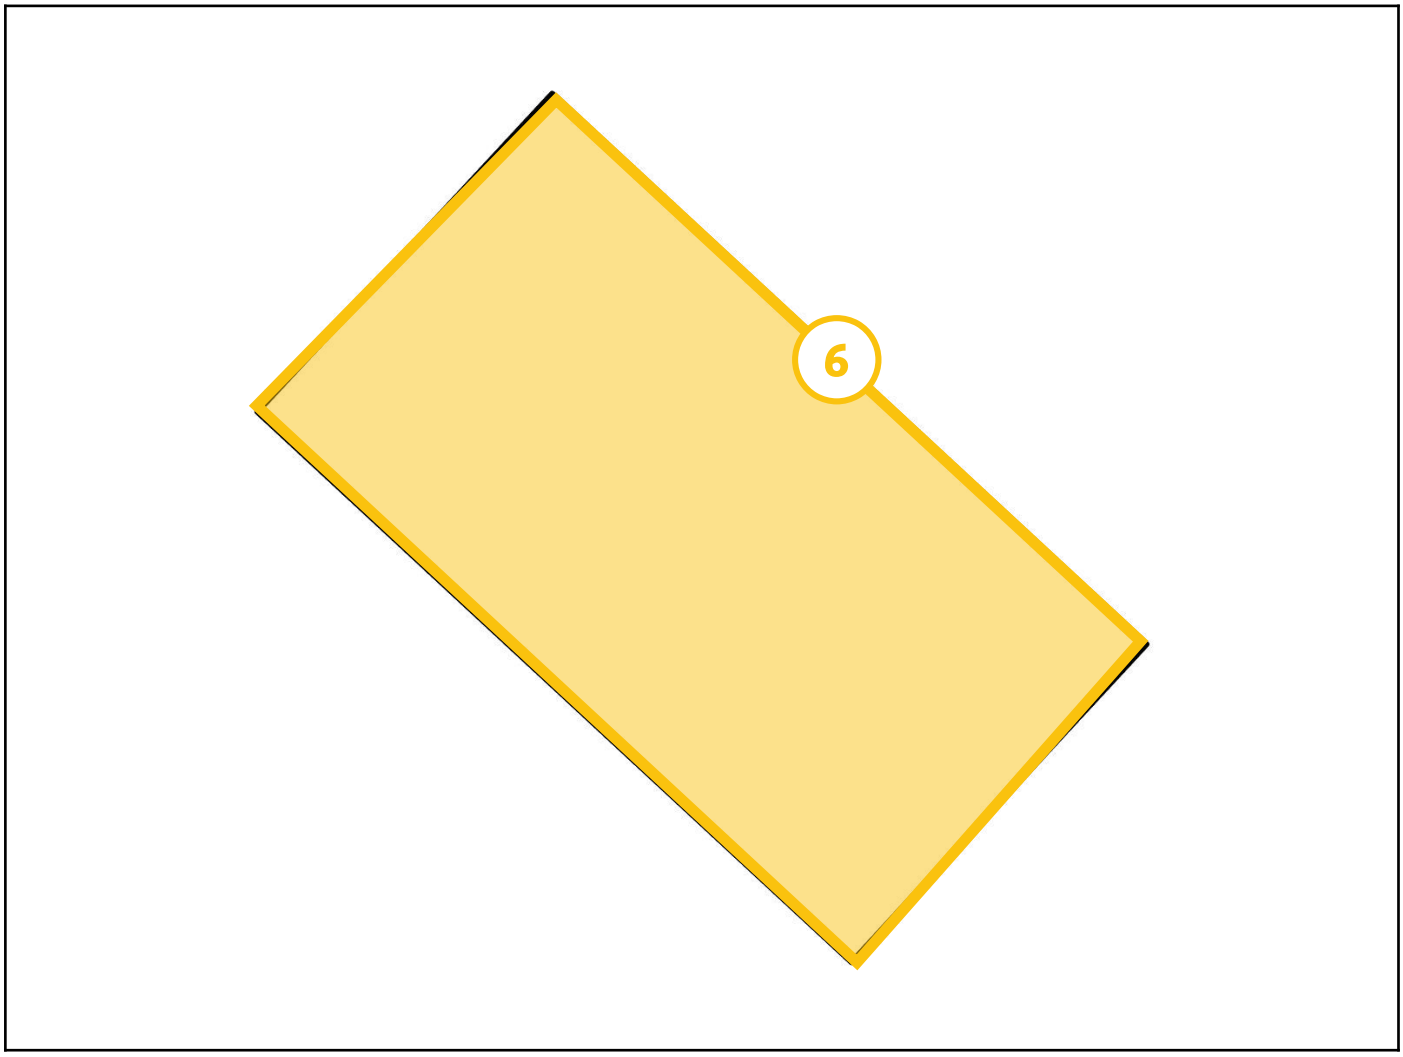
Plan 2.1: Garagebox

Beschrijving	Type	Actie
6. Garagebox	Uitsluiting	-

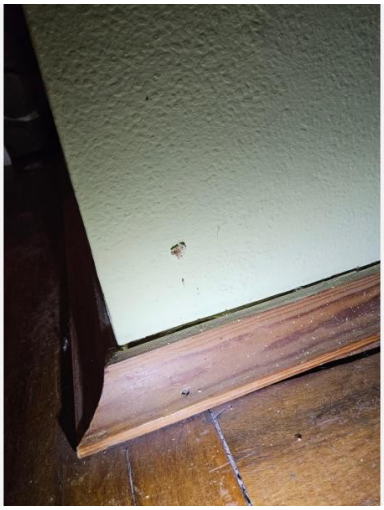
Fiche 8: Plaatmateriaal schouw

Houtvezelplaten

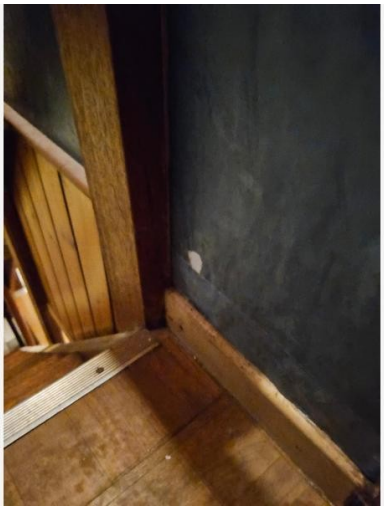
Fiche 11: Pleisterwerk binnenmuren woning

Geen asbest

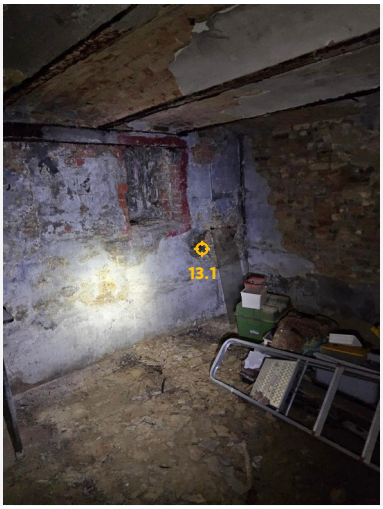
Fiche 13: Cementering binnenwanden kelder en woonkamer

Geen asbest

Beschrijving	Cementering binnenwanden kelder en woonkamer
Omgeving	Binnen
Primaire drager	Binnenwand
Bindmiddel van materiaal	Cement
Gebondenheid op basis van bindmiddel	Hecht
Hoeveelheid (oppervlakte - aantal)	• 25,00 m^2 - 1 stuk • 2,00 m^2 - 1 stuk
Totale oppervlakte	27,00 m^2
Identificatiemethode	Een monstername door de asbestdeskundige met laboanalyse door een asbestlabo.
Destructieve handeling voor identificatie	Nee

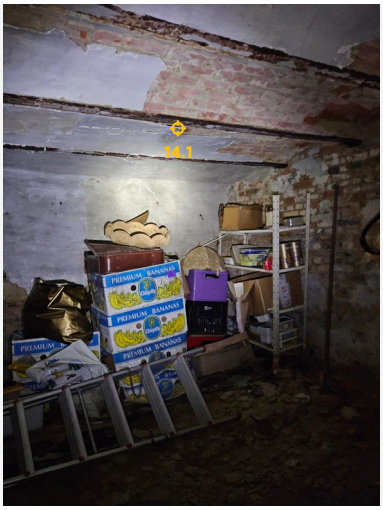
Fiche 14: Pleisterwerk plafond kelder

Geen asbest

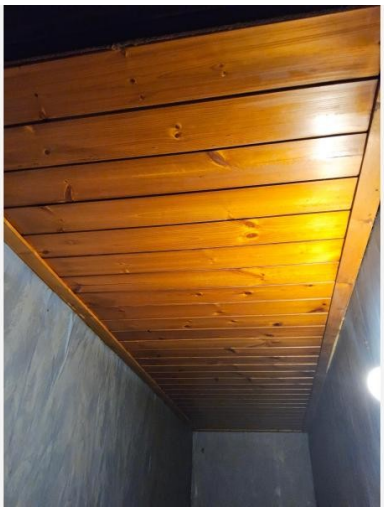
Beschrijving	Notitie	Terug te vinden op plannen
Fiche 22: Stookketel	-	-
Fiche 23: Leidingisolatie	-	-
Fiche 24: Lift	-	-
Fiche 25: Valse plafonds verdieping 0 en 1	Alle plafonds werden afgewerkt met hout of kunststof. Geen inspectie van de achterliggende ruimtes mogelijk binnen het kader van het niet-destructief onderzoek.	-
