# Asbestinventarisattest

Lindenstraat 37, 2500 Lier

Attestnummer : **20250706-000019.000**
Uitgegeven op : **06.07.2025**
Geldig tot : **Onbeperkt** (tenzij de toestand wijzigt)

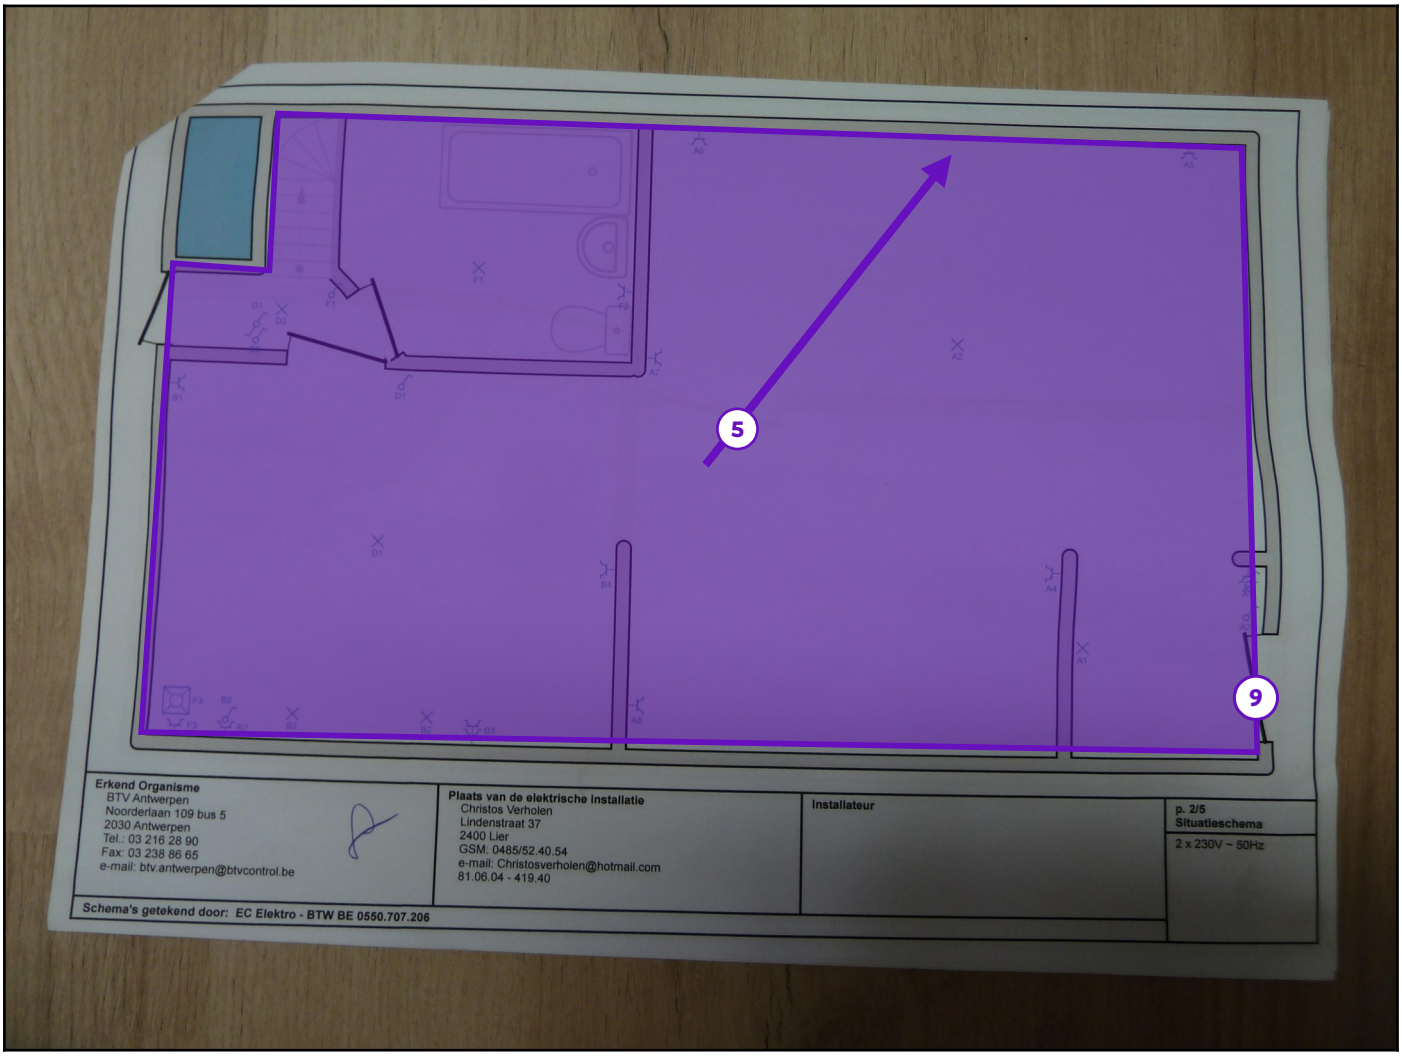
# Plan 1.1: P1070137

betreft blinkende isolatiekoord, niet asbestverdacht

de onderlaag van de plafondlamellen is niet zichtbaar en niet inspecteerbaar binnen onze opdracht van een niet-destructief onderzoek

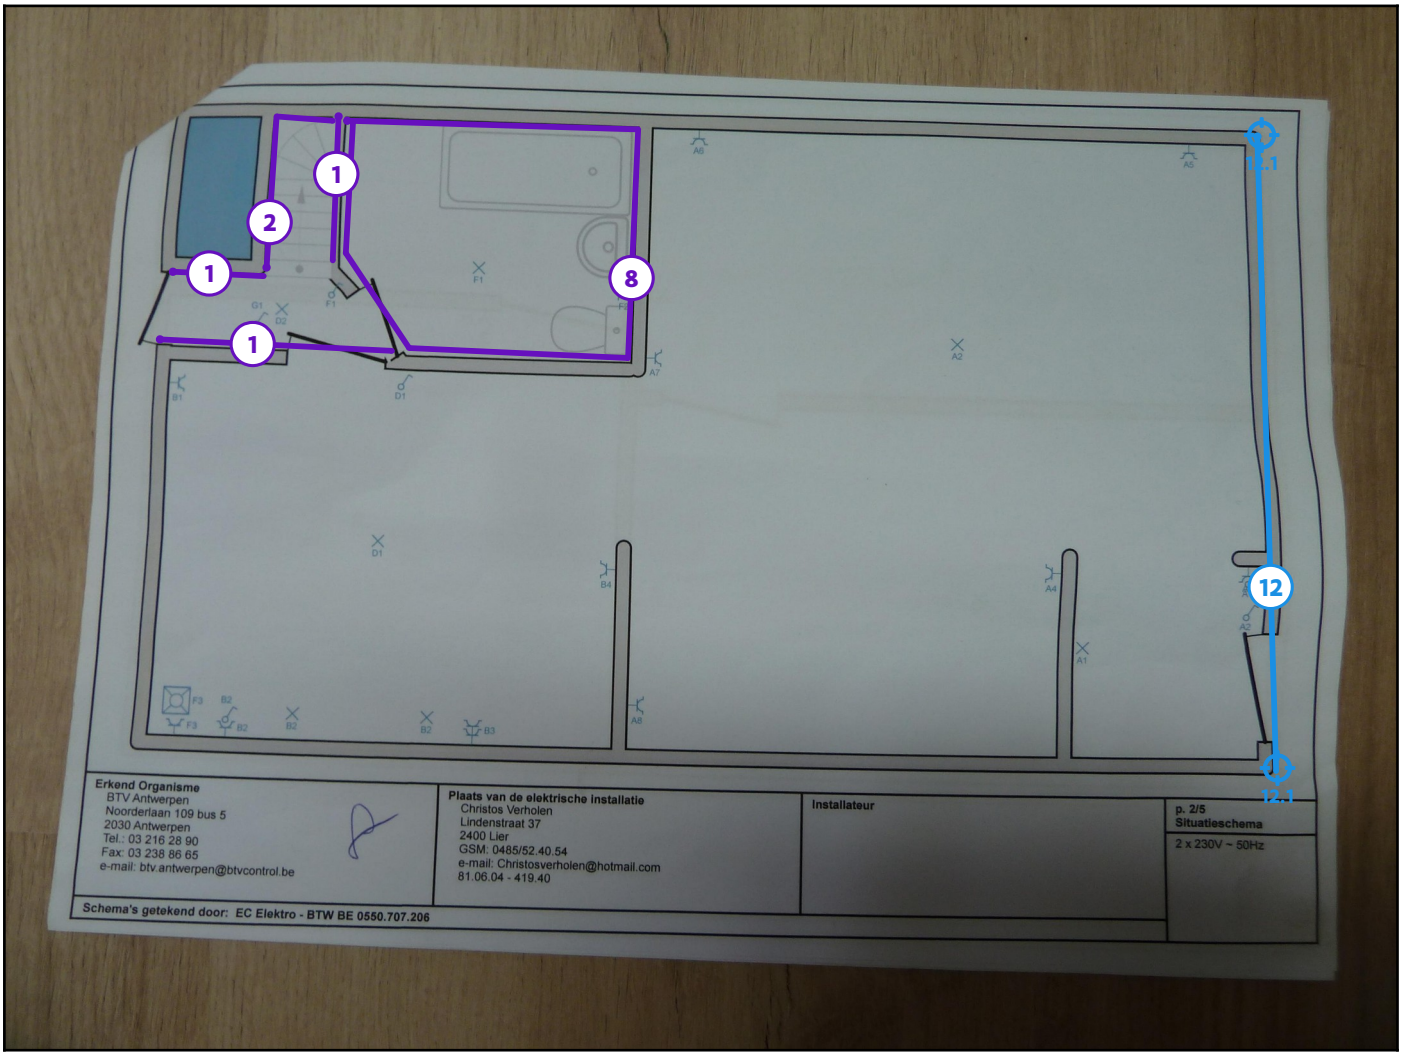
# Plan 1.2: P1070137

smeerlaag is niet zichtbaar en inspecteerbaar binnen onze opdracht van een niet-destructief onderzoek

onderlaag niet zichtbaar en niet inspecteerbaar binnen onze opdracht van een niet-destructief onderzoek

lijmlaag niet zichtbaar en niet inspecteerbaar binnen onze opdracht van een niet-destructief onderzoek

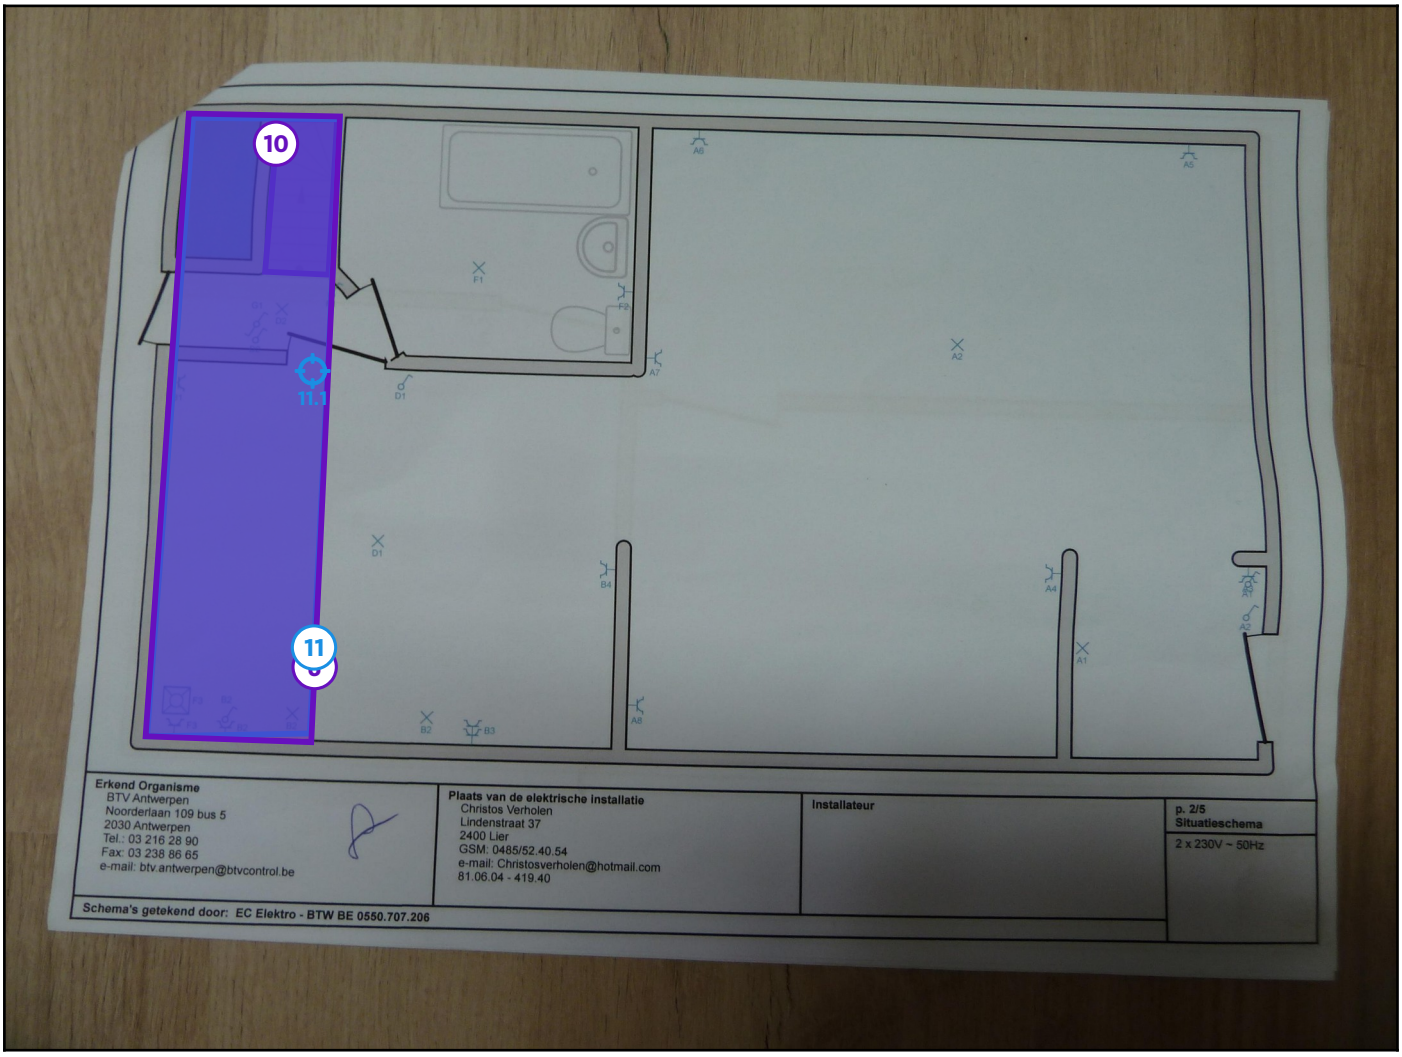
# Plan 1.3: P1070137

de onderlaag van de roofing is niet zichtbaar en niet inspecteerbaar binnen onze opdracht van een niet-destructief onderzoek

Het plat dak is volledig afgewerkt met roofing. De roofing is mogelijk aangebracht op een onderlaag die niet zichtbaar of inspecteerbaar is. Er wordt advies gegeven om dit nader te bekijken.

betreft geschilderde houtvezelplaat

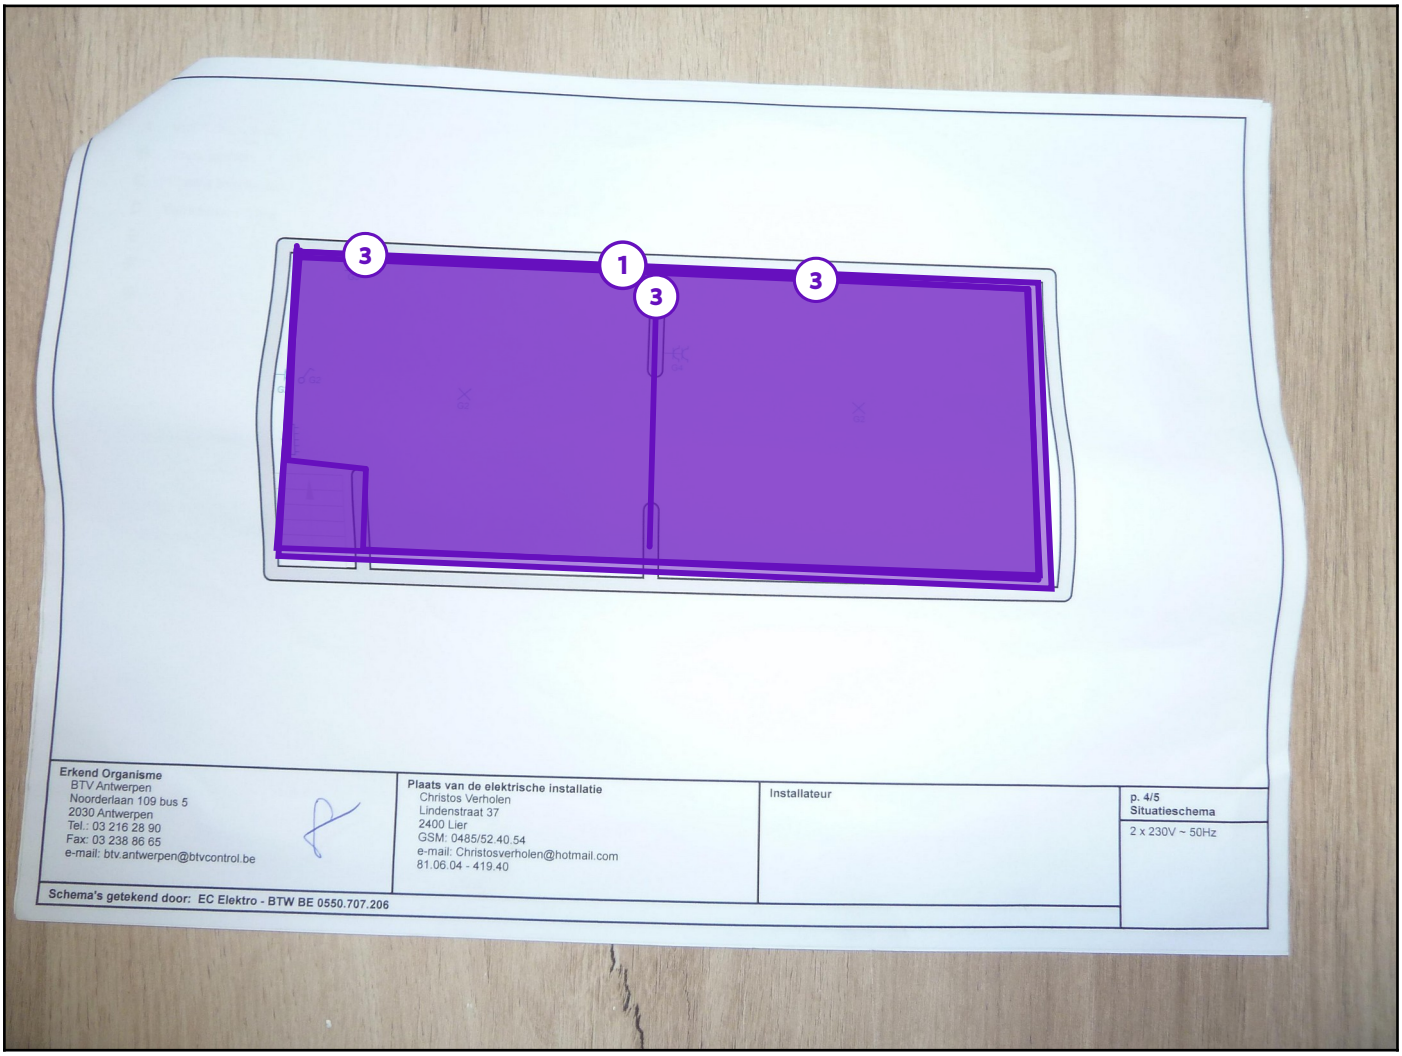
# Plan 1.7: P1070140

volledig vernieuwd in 2025 (zie factuur)

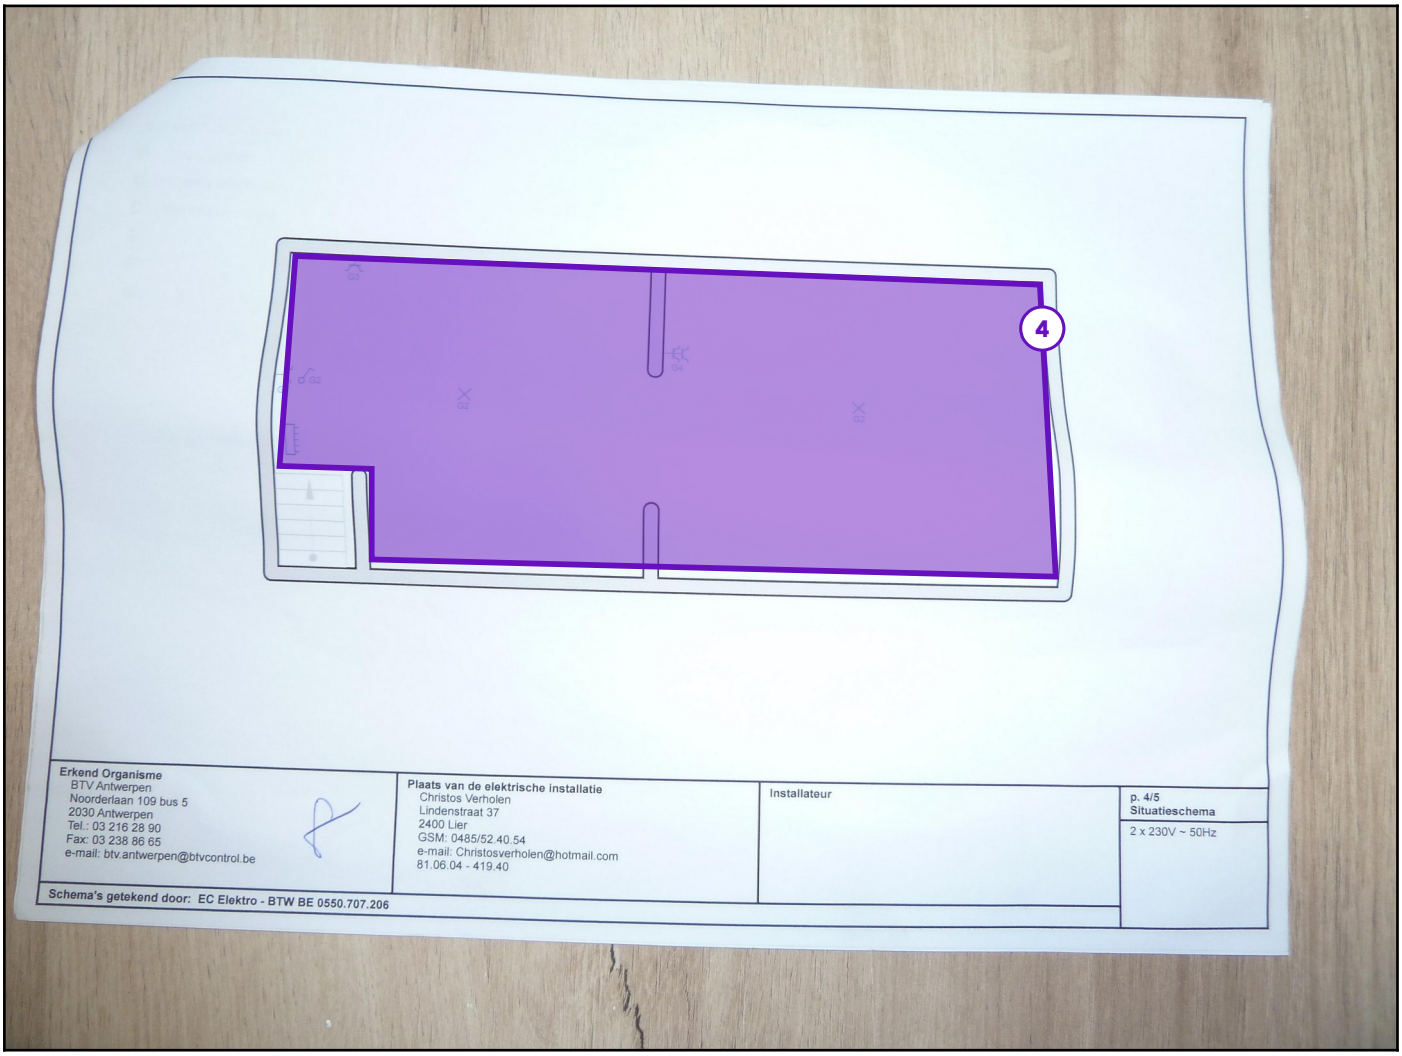
# Plan 1.8: P1070140

laminaat geplaatst zie factuur dd 01/04/2025, niet asbestverdacht

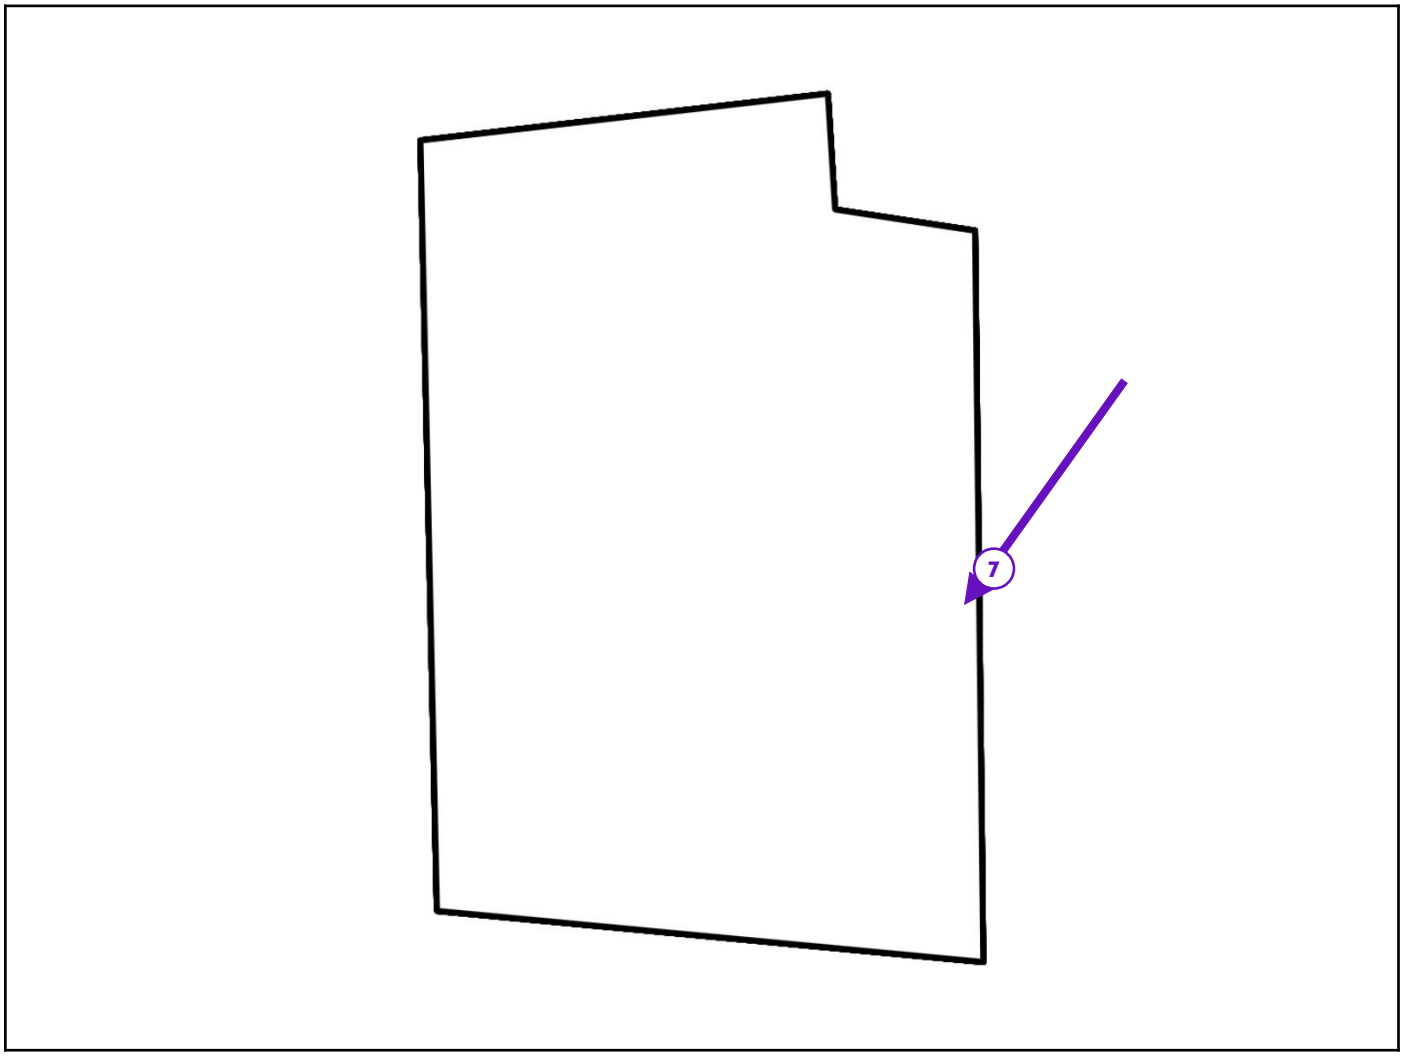
# Plan 1.9: Hoofdgebouw plan

schoorsteen volledig inox, de naastgelegen schoorsteen behoort bij de aanpalende woning

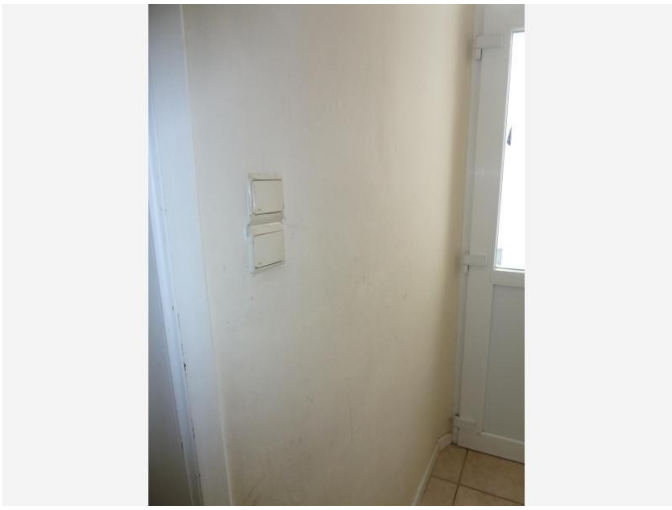
# Fiche 13: binnenpleister

Geen asbest
