Asbestinventarisattest

Advokaatstraat 97, 2850 Boom

Attestnummer : **20261123-000548.000**
Uitgegeven op : **23.11.2026**
Geldig tot : **23.11.2036**

Asbestveilig (maar niet asbestvrij)

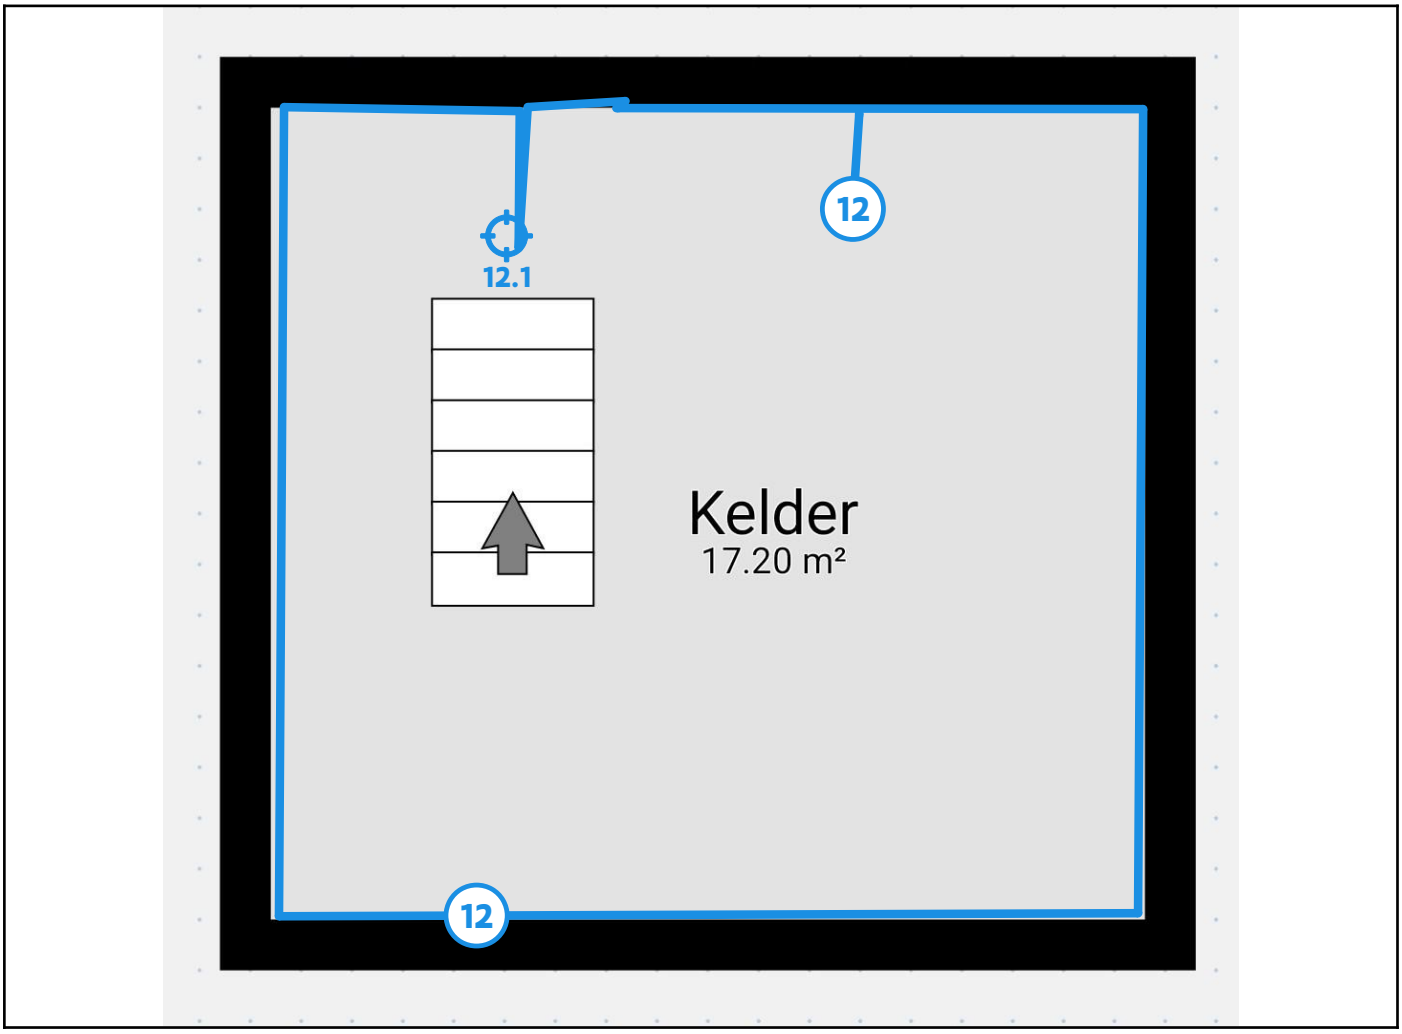
Plan 1.1: Kelder

Beschrijving	Type	Actie
12. Cementering binnenmuren kelder en stookplaats	Geen asbest	-
12.1 Code: 1.3	Mengmonster	-

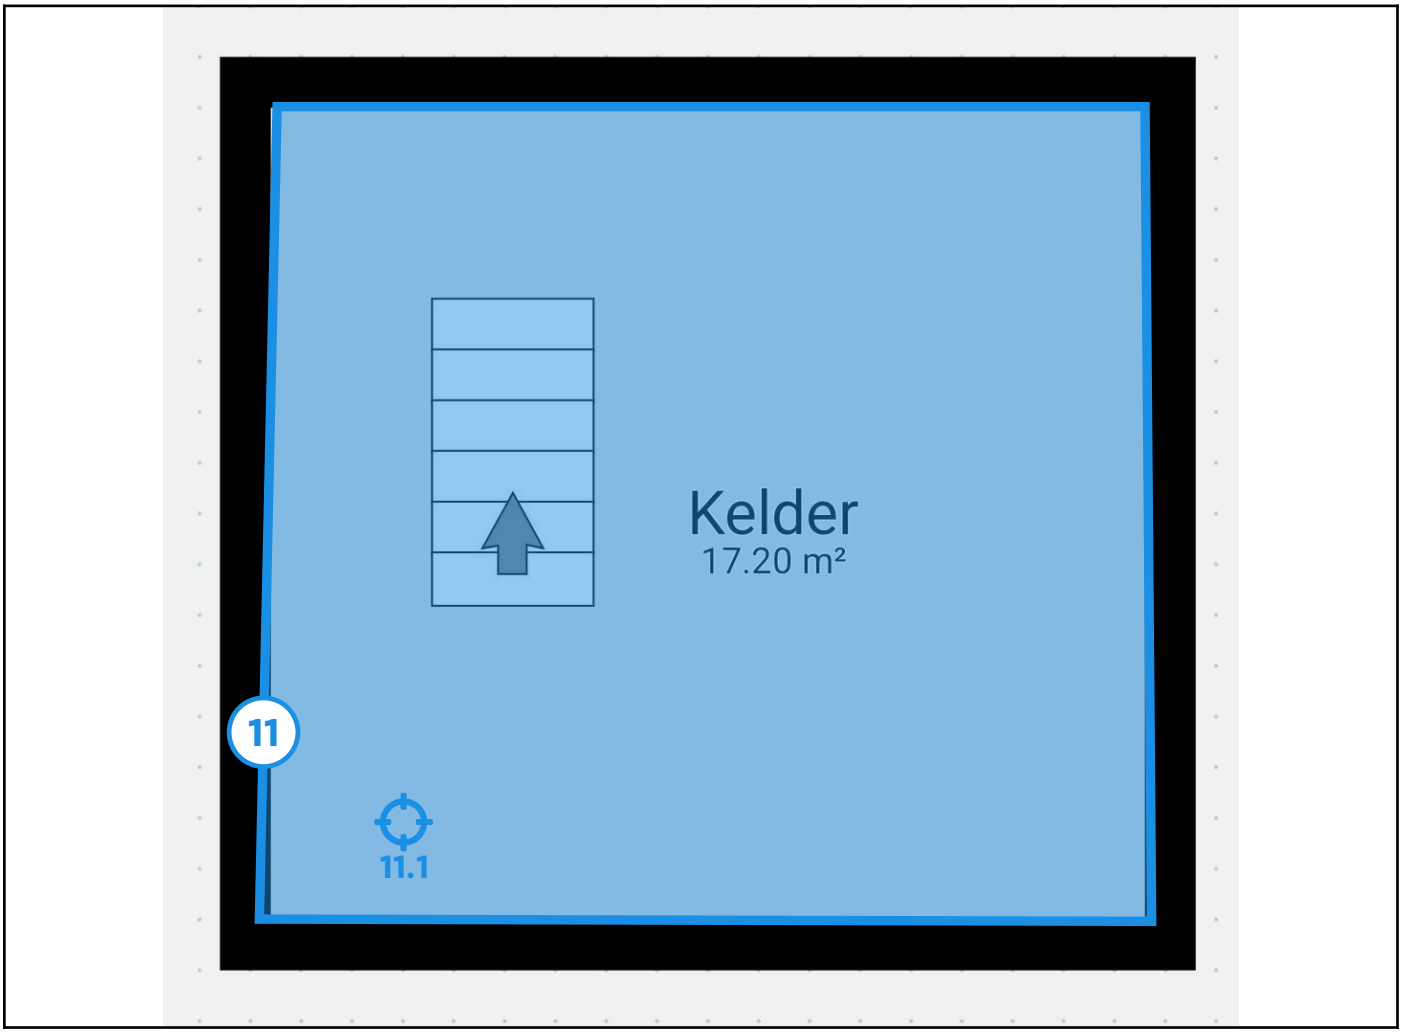
Plan 1.2: Kelder

Beschrijving	Type	Actie
11. Pleisterwerk plafonds woning	Geen asbest	-
11.1 Code: 2.1	Mengmonster	-

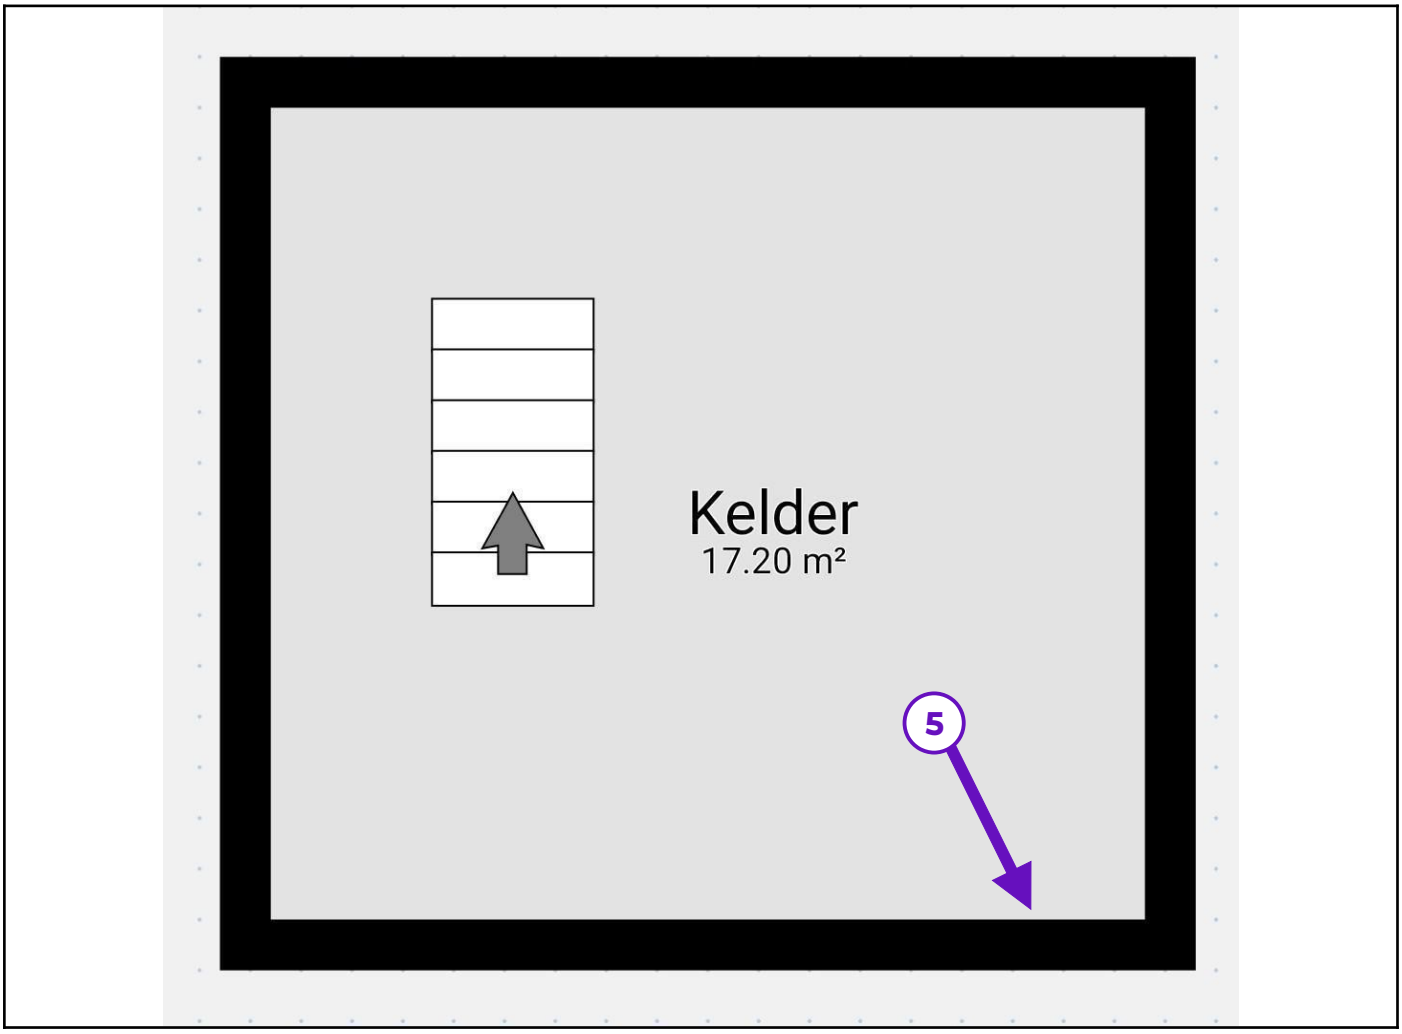
Plan 1.3: Kelder

Beschrijving	Type	Actie
5. Verluchtingskoker kelder	Advies	-

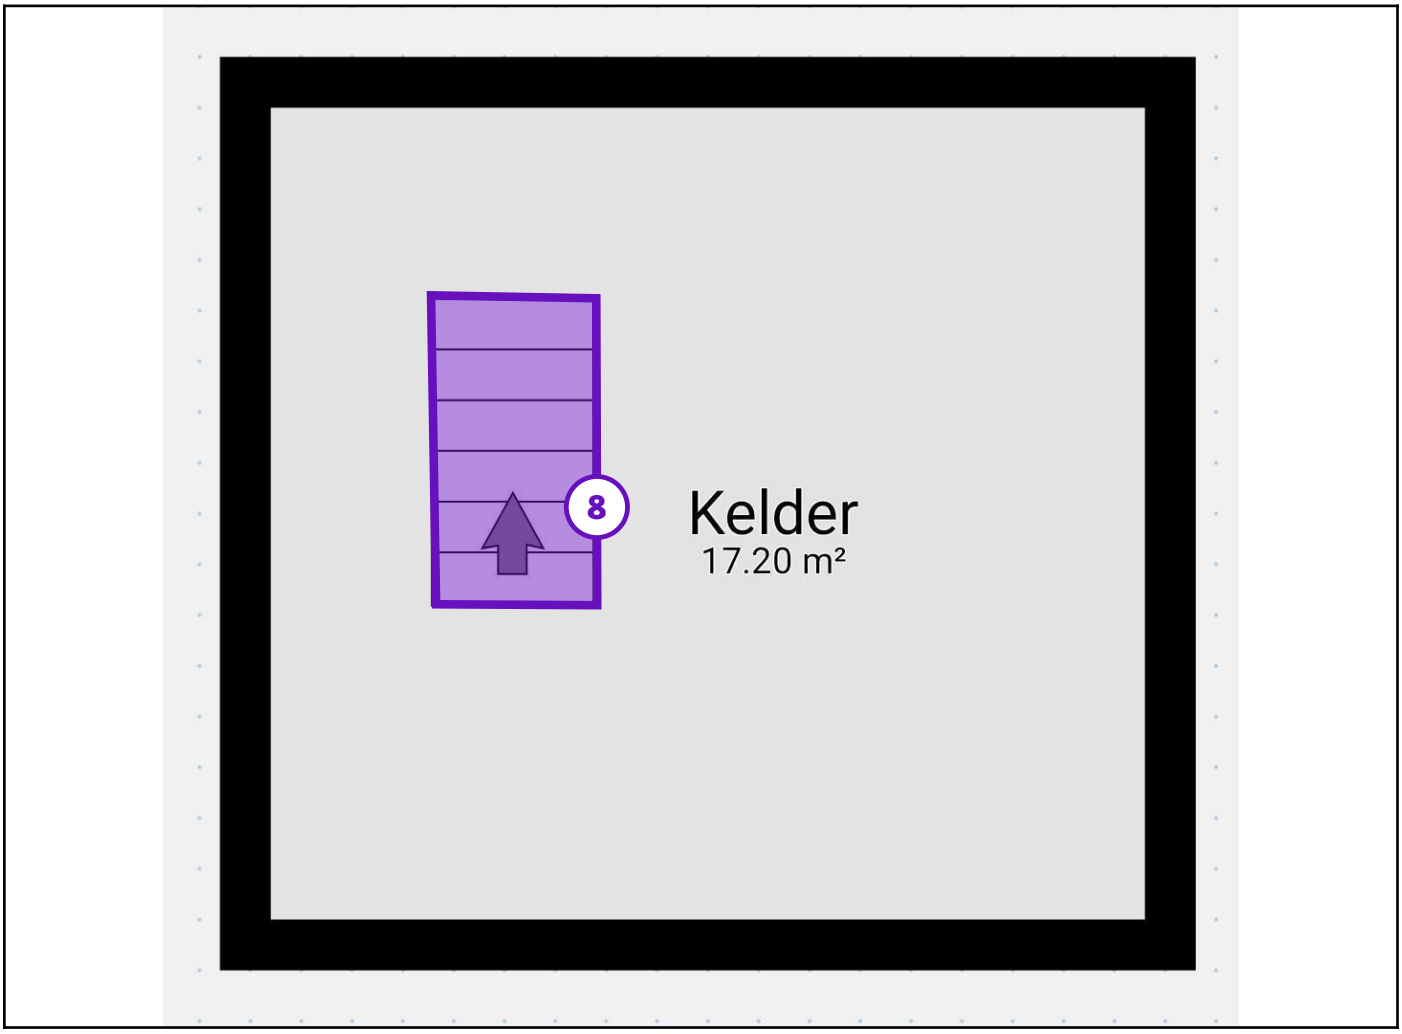
Plan 1.4: Kelder

Beschrijving	Type	Actie
8. Vloerzeil keldertrap	Advies	-

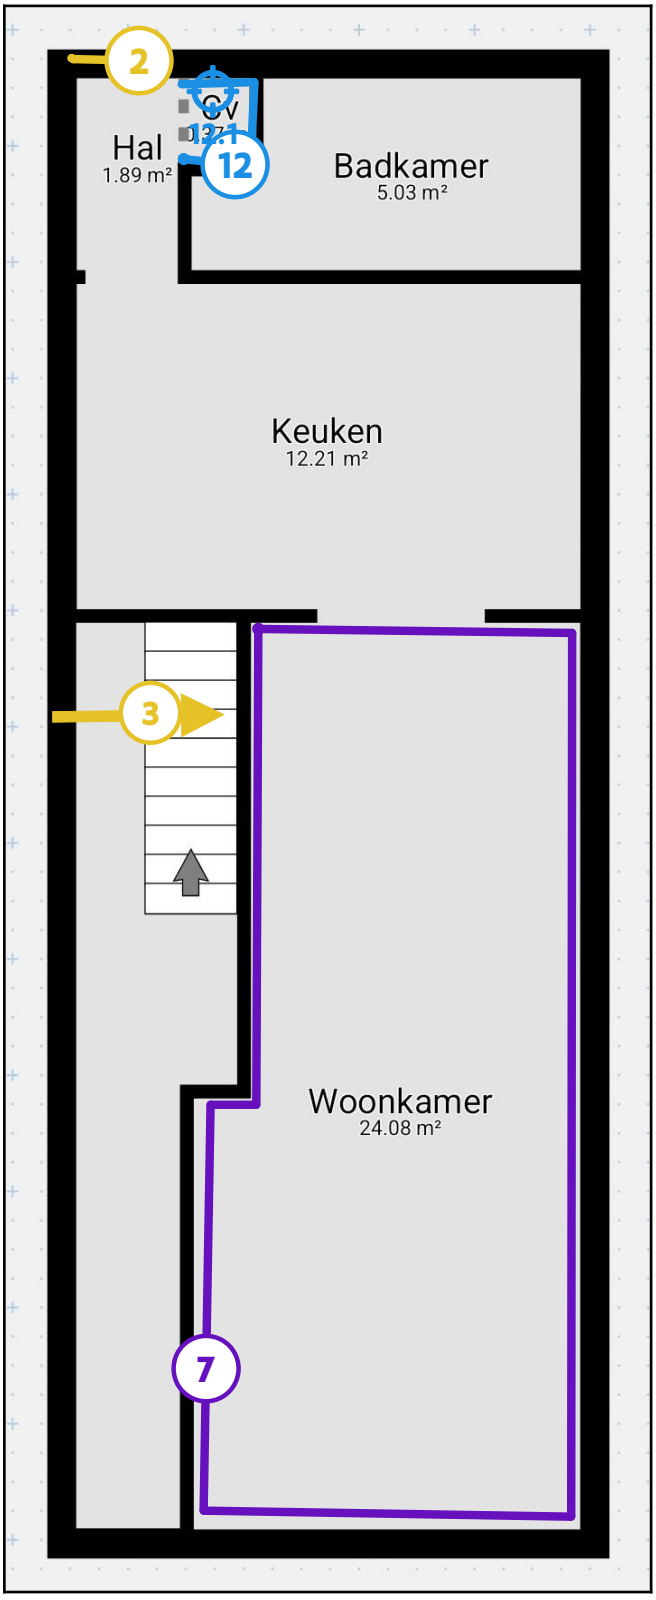
Plan 1.5: Gelijkvloers

2. Mastiek achterdeur	Asbestmateriaal	Zorgvuldig beheren
3. Bakeliet lichtschakelaar keldertrap	Asbestmateriaal	Zorgvuldig beheren
7. Kroonlijsten woonkamer	Advies	-
12. Cementering binnenmuren kelder en stookplaats	Geen asbest	-
12.1 Code: 1.3	Mengmonster	-

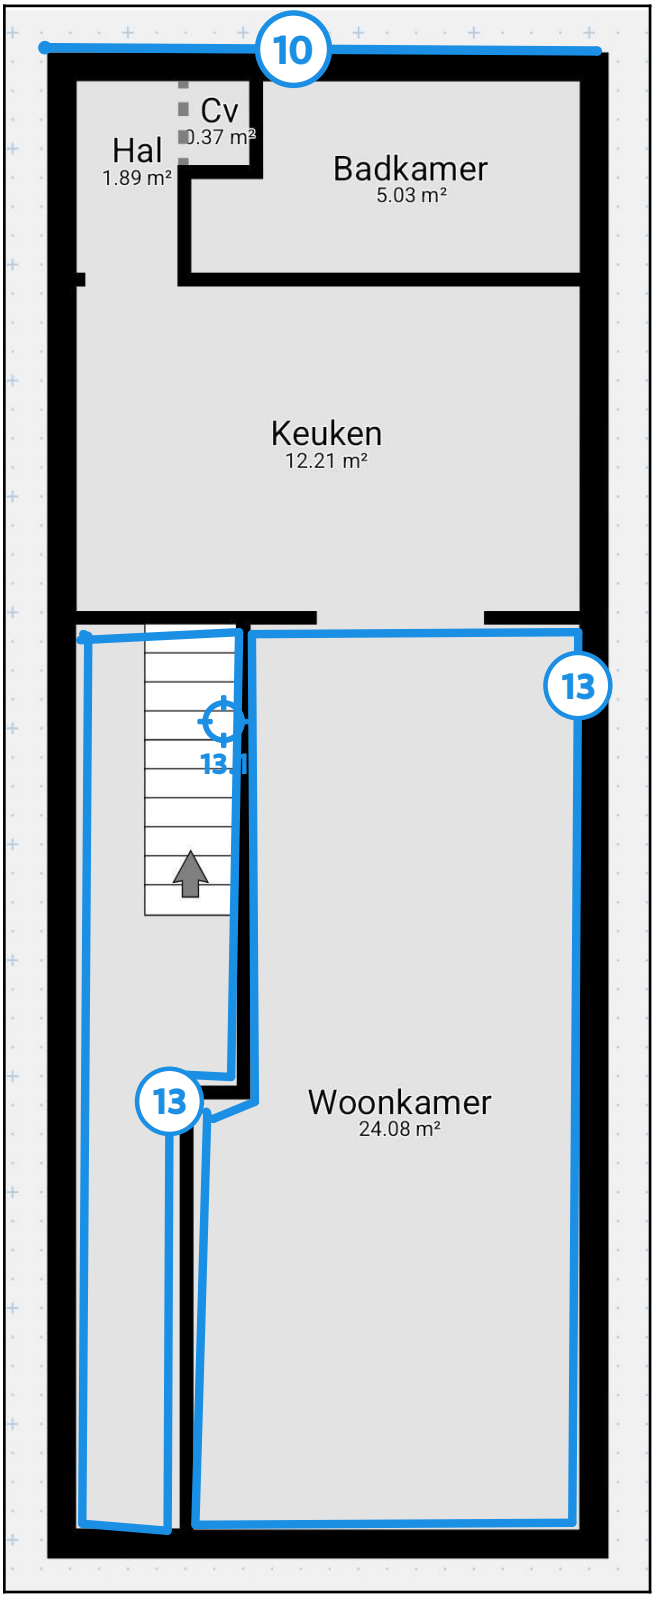
Plan 1.6: Gelijkvloers

10. Cementering buitengevels/ omheiningsmuur woning	Geen asbest	-
13. Pleisterwerk binnenmuren woning	Geen asbest	-
13.1 Code: 1.1	Mengmonster	-

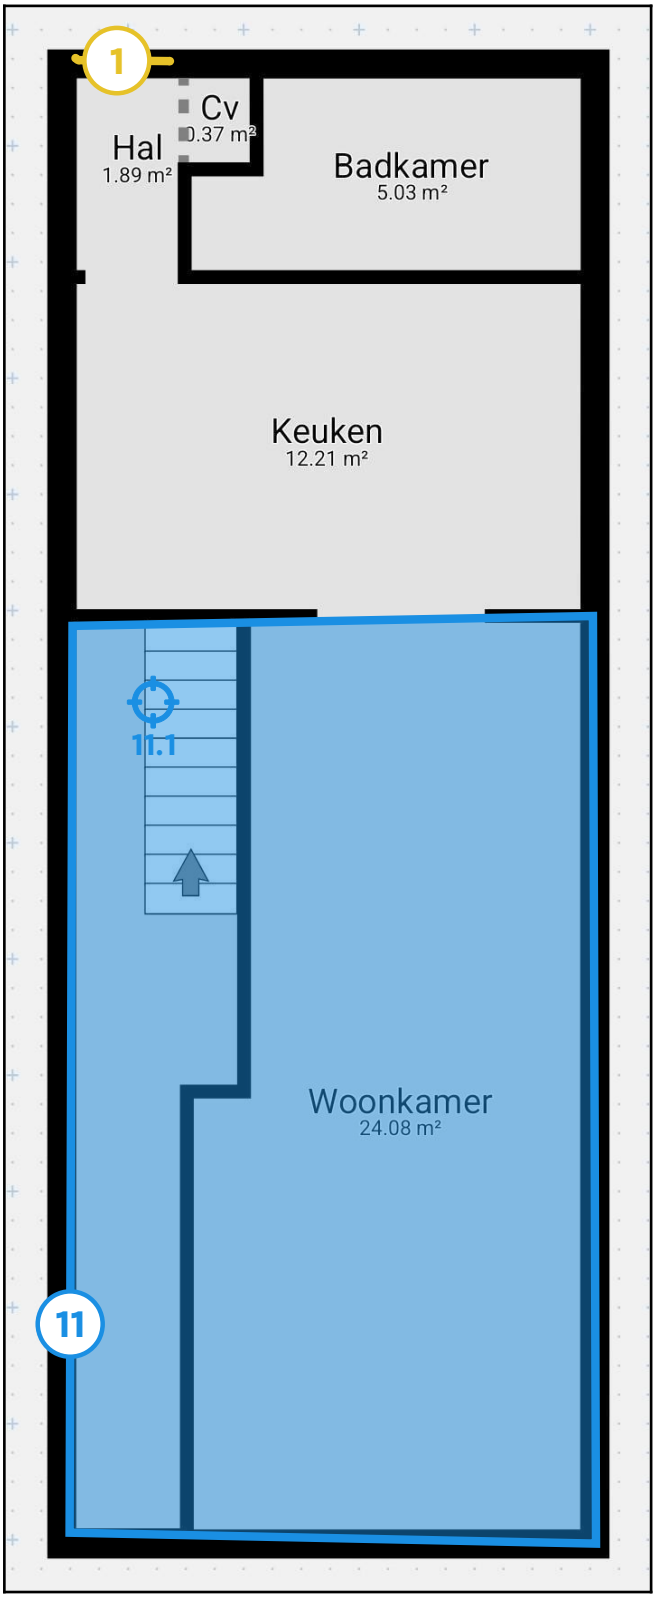
Plan 1.7: Gelijkvloers

1. Invulpaneel achterdeur	Asbestmateriaal	Zorgvuldig beheren
11. Pleisterwerk plafonds woning	Geen asbest	-
11.1 Code: 2.1	Mengmonster	-

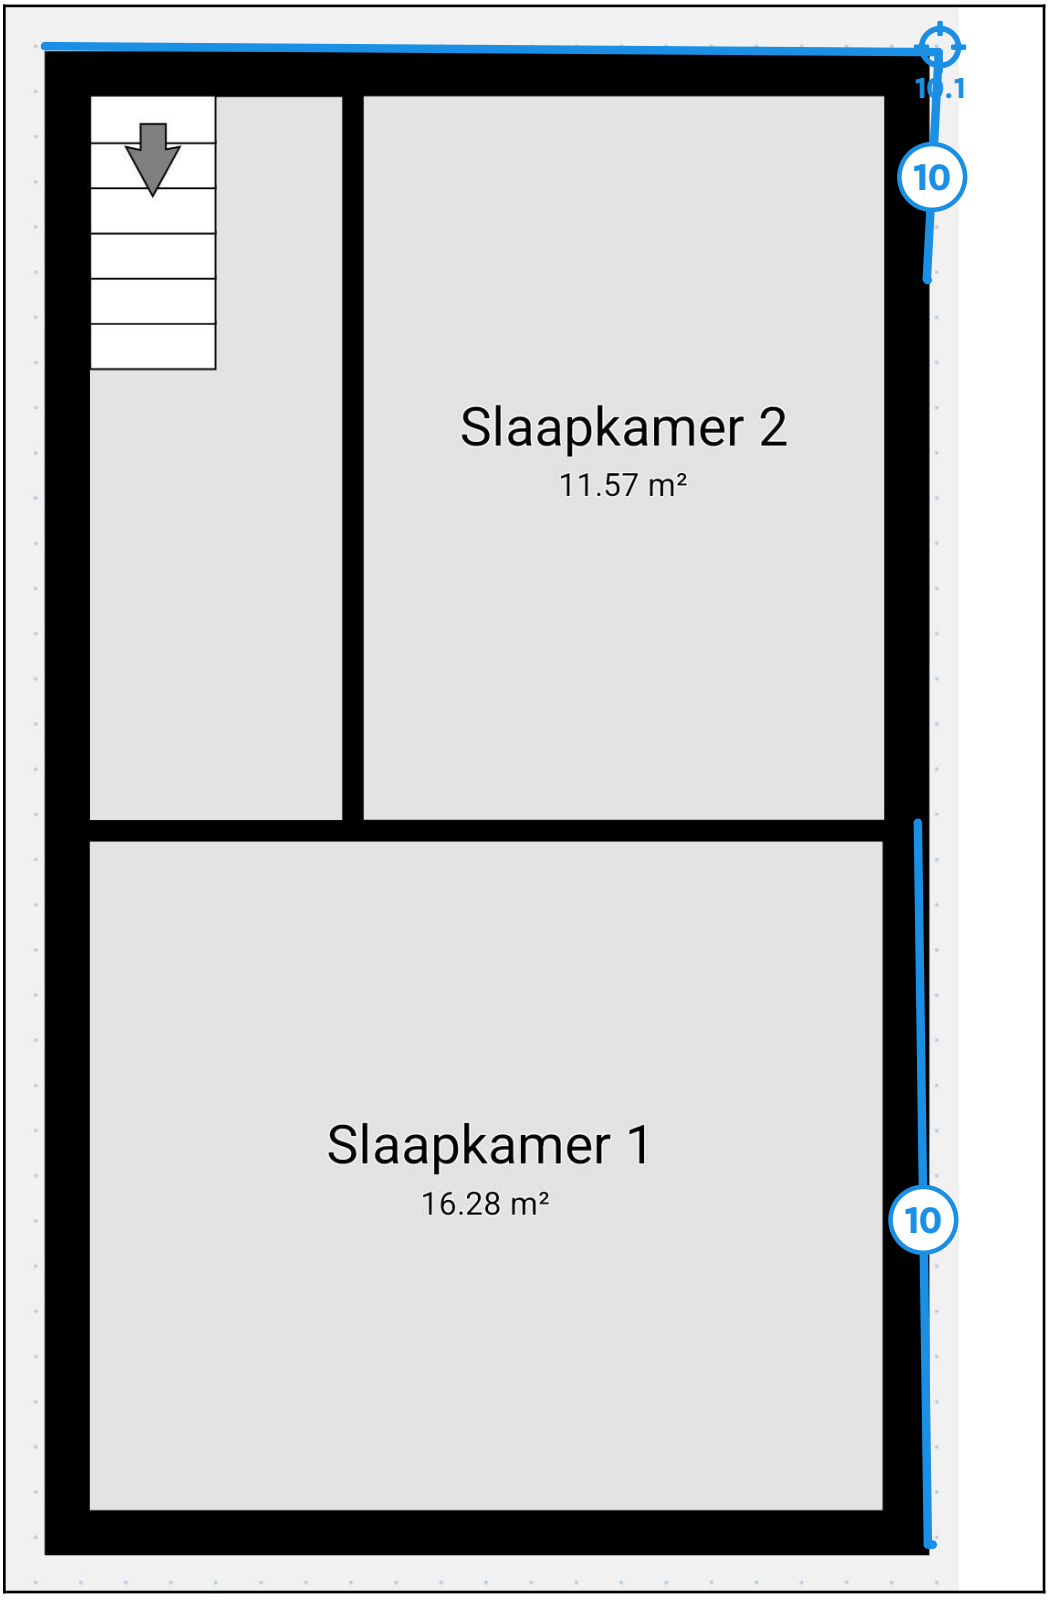
Plan 1.8: Eerste verdieping

10. Cementering buitengevels/ omheiningsmuur woning	Geen asbest	-
10.1 Code: 1.2	Mengmonster	-

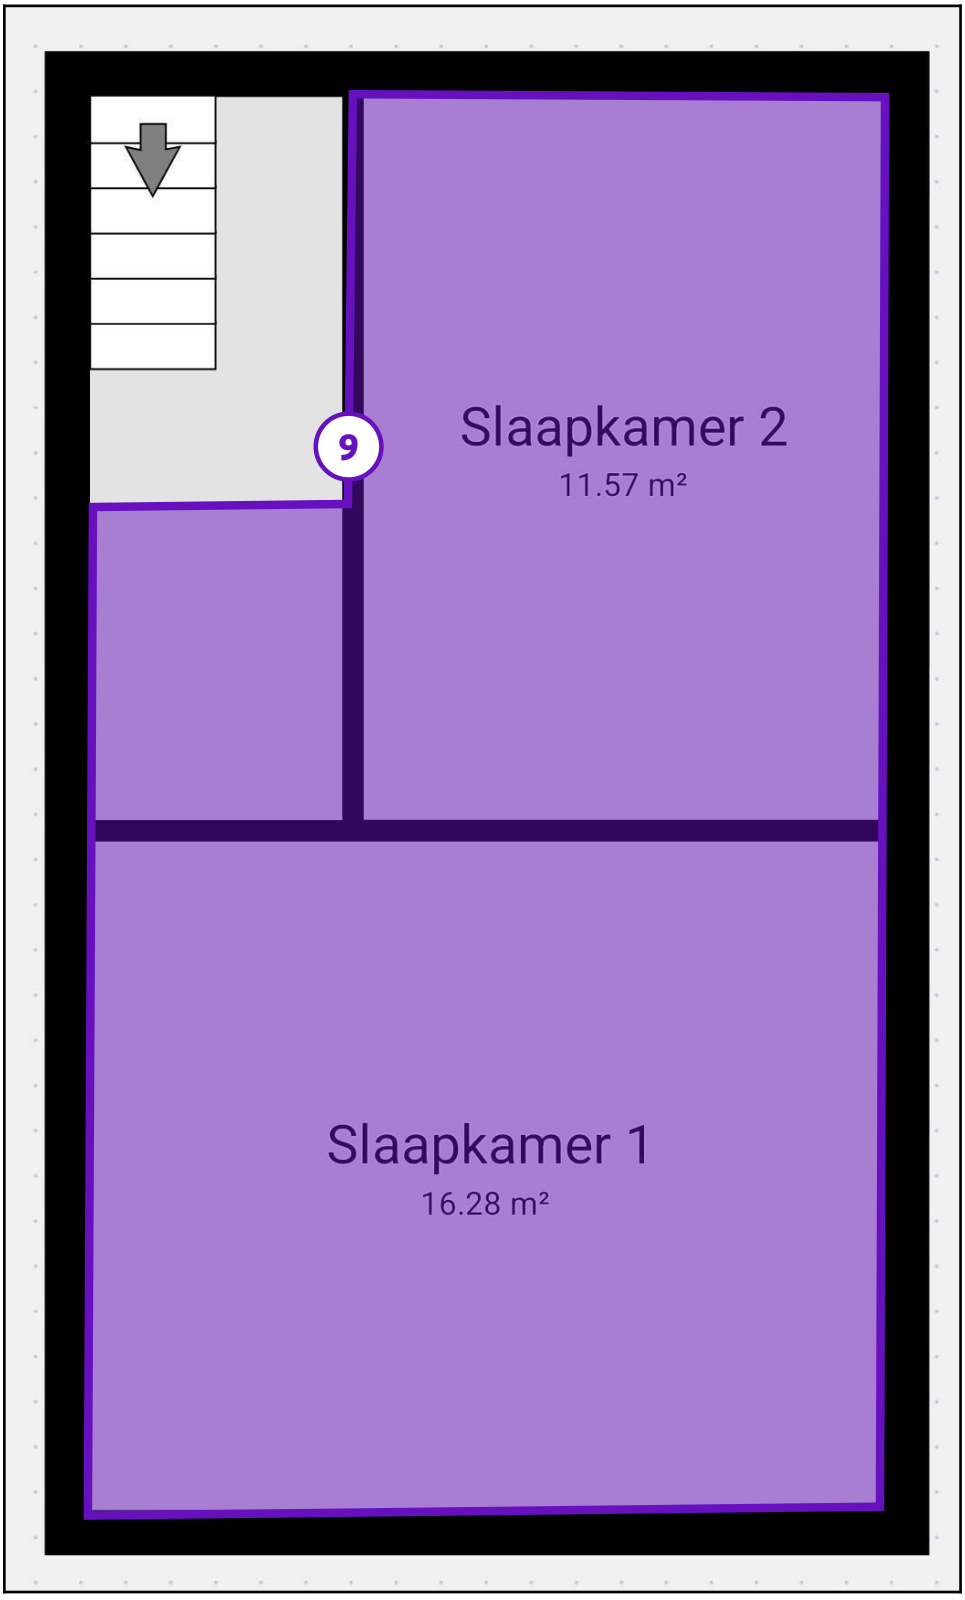
Plan 1.9: Eerste verdieping

9. Laminaat vloeren eerste verdieping woning	Advies	-

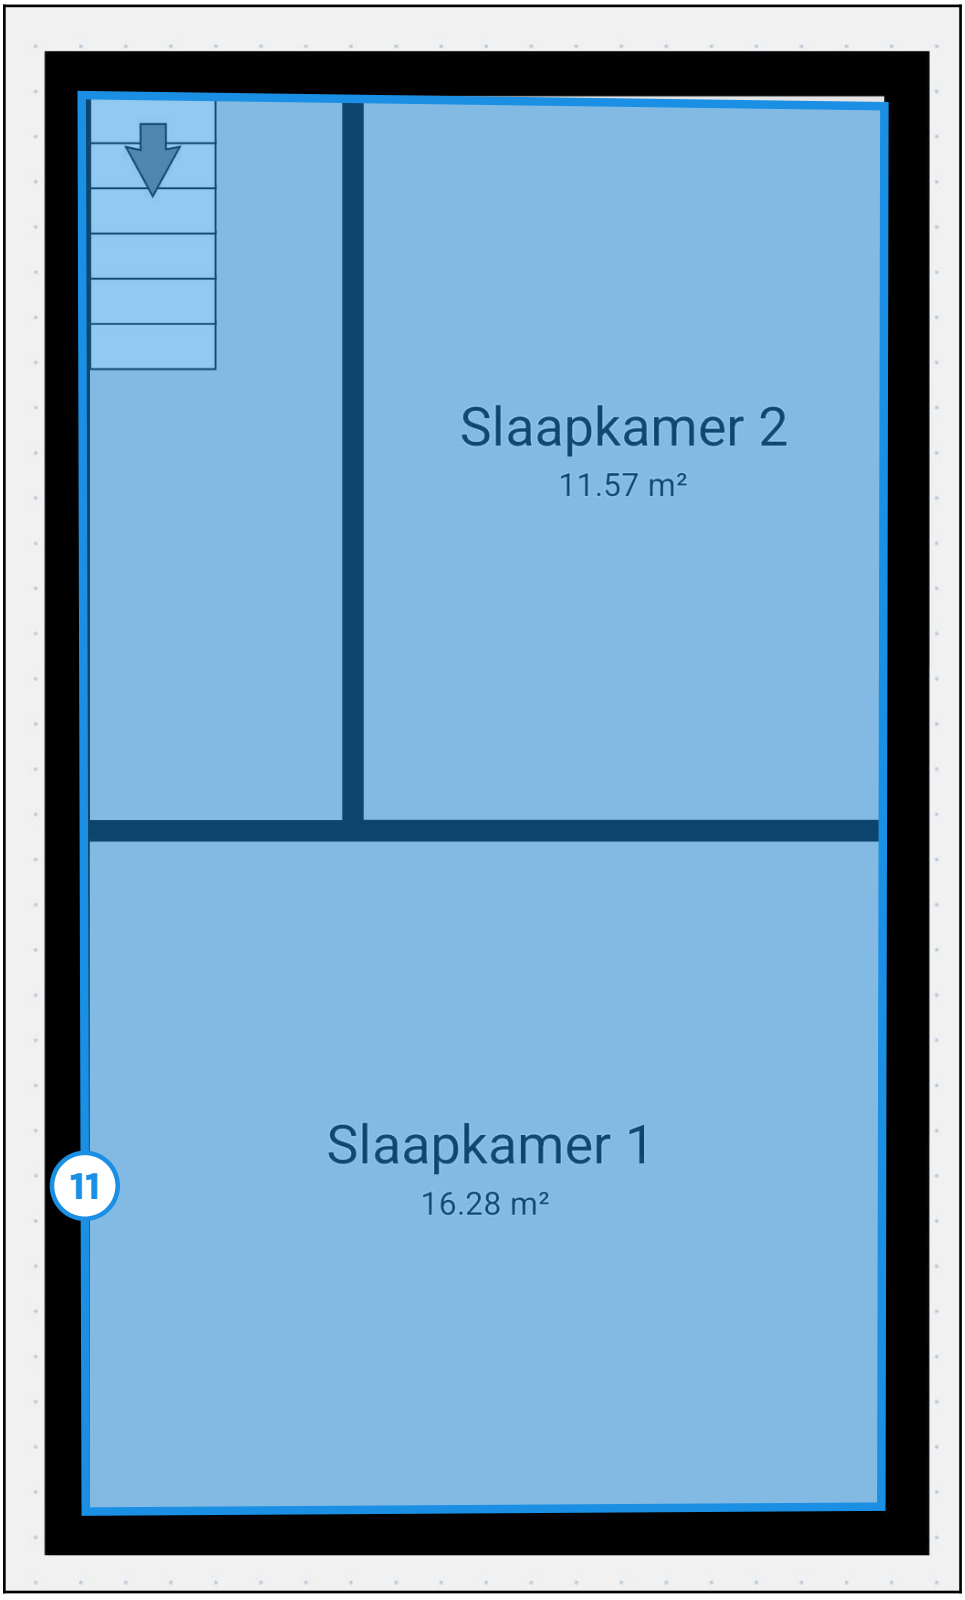
Plan 1.10: Eerste verdieping

11. Pleisterwerk plafonds woning	Geen asbest	-

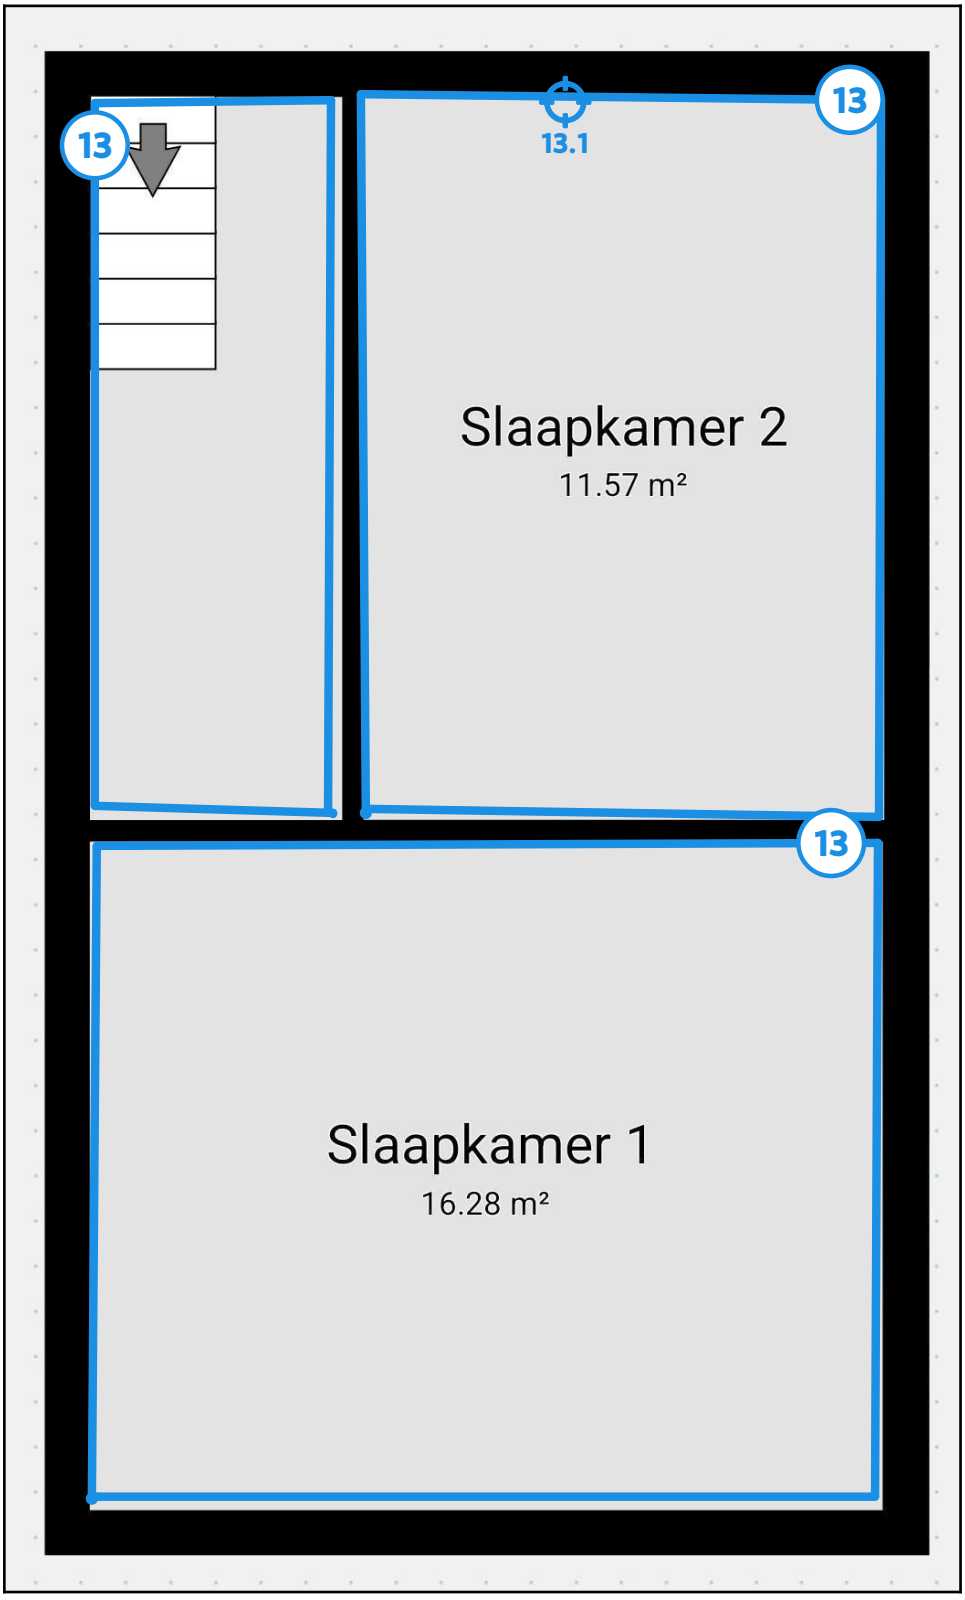
Plan 1.11: Eerste verdieping

13. Pleisterwerk binnenmuren woning	Geen asbest	-
13.1 Code: 1.1	Mengmonster	-

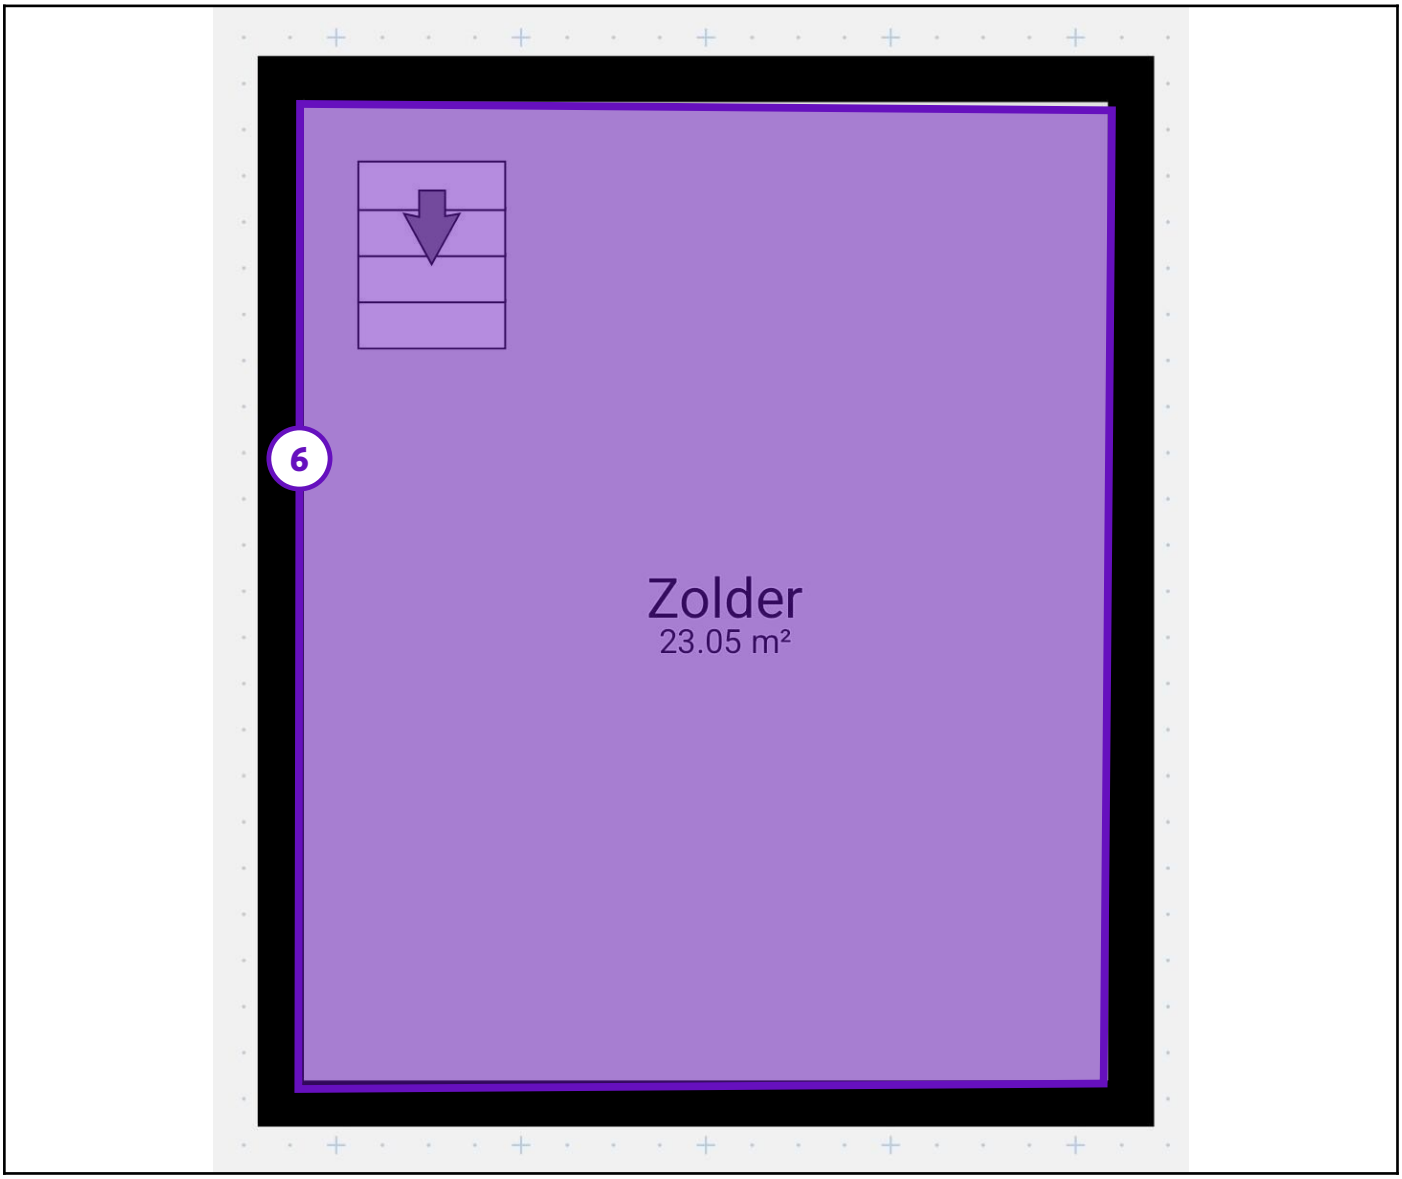
Plan 1.12: Tweede verdieping

Beschrijving	Type	Actie
6. Laminaat zolder	Advies	-

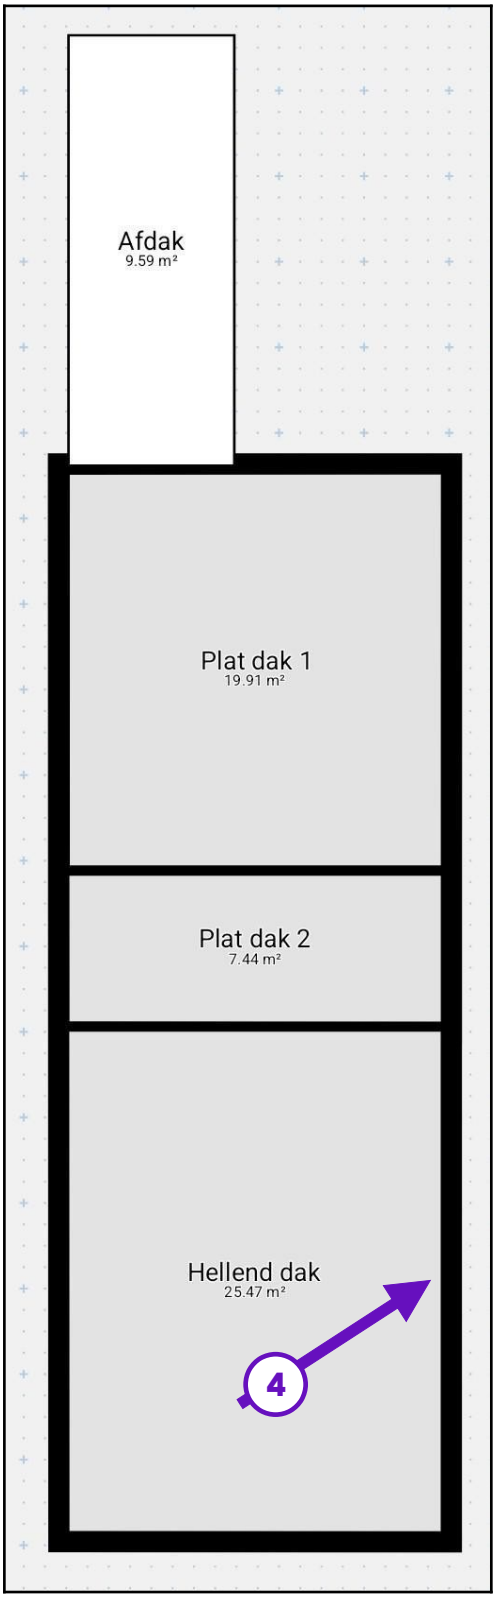
Plan 1.13: Daken

4. Rookgaskanaal hellend dak woning	Beperking	-

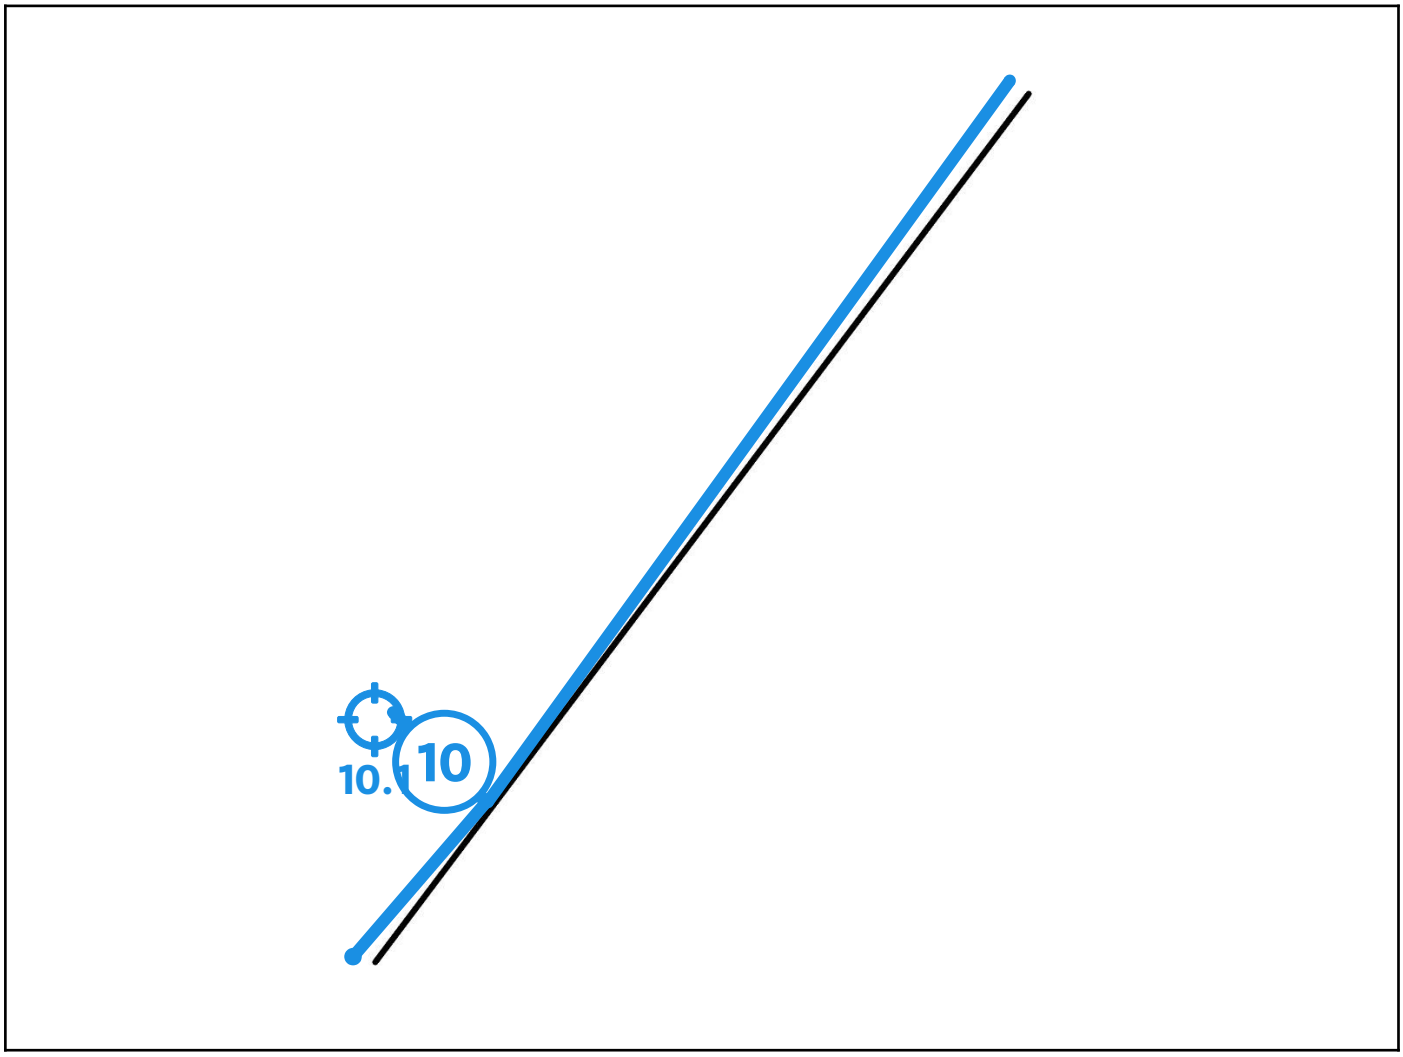
Plan 2.1: Omheiningsmuur

Beschrijving	Type	Actie
10. Cementering buitengevels/ omheiningsmuur woning	Geen asbest	-
10.1 Code: 1.2	Mengmonster	-

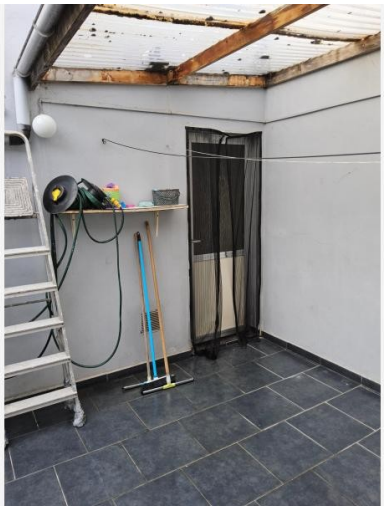
Fiche 2: Mastiek achterdeur

Het asbestmateriaal valt onder de mijlpaal van 2040.

Eindbeoordeling materiaalrisico	Laag materiaalrisico en/of verlaagde kans op vezelvrijgave

Gebondenheid	Categorie 1: hechtgebonden in oorsprong
Asbestsoort (vezeltype)	Amfibool aanwezig, uitgezonderd crocidoliet
Asbestconcentratie	Laag (< 50%)
Afschermingsgraad van het gehele materiaal	Geheel of deels vrij aan de binnenlucht, maar geen contact met binnenluchtstromen
Toestand van het materiaal	Licht beschadigd, licht verweerd. Intacte calciumsilicaatplaat of materiaal met categorie 3-gebondenheid

Beschrijving	Mastiek achterdeur
Omgeving	Grenst aan binnen- en buitenlucht
Primaire drager	Wandopening verticaal (raam, deur, ...)
Asbestmateriaal	In-situ afwerkingslagen - Pasta, stopverf, voegsel, stopsel, vulsel, mastiek, kitten, ...
Bindmiddel van asbestmateriaal	Kitten, mastiek, pasta
Gebondenheid op basis van bindmiddel	Hecht
Hoeveelheid (gewicht - aantal)	• 0,50 kg - 2 stuks
Totaal gewicht	1,00 kg
Eenvoudig bereikbaar	Ja
Bevestigingswijze	• Verlijmd, ingegoten, versmeerd
Identificatiemethode	De asbestdeskundige beoordeelt het materiaal als asbestverdacht en dus asbesthoudend, en dit zonder monstername. Motivatie: De opdrachtgever weigert om het materiaal te laten bemonsteren.
Destructieve handeling voor identificatie	Nee

- Zorg voor een veilig beheer. Vermijd het beschadigen van het asbestmateriaal. Controleer de toestand jaarlijks op wijzigingen.
- Voer bijkomende staalname(s) uit.

- Eenvoudige handelingen: mag via doe-het-zelf of door werknemer(s) met opleidingsattest eenvoudige handelingen
  Indien het materiaal niet beschadigd geraakt en men stofvorming vermijdt mag dit eventueel door een doe-het-zelver of werknemer(s) met opleidingsattest eenvoudige handelingen verwijderd worden. De volledige verwijdering van het schrijnwerk geniet de voorkeur. Zo niet, mag de mastiek ook los geschraapt worden. Dit is enkel mogelijk mits het nemen van de juiste voorzorgsmaatregelen, het gebruik van de nodige PBM's (een aansluitend stofmasker beschermingsklasse FFP3, wegwerphandschoenen, een wegwerpoverall (Cat. III, Type 5 en 6) en afspoelbare schoenen) en mits het materiaal goed bevochtigd of gefixeerd wordt tijdens de verwijdering. De mastiek moet voorzichtig los geschraapt worden met handgereedschap (bv. met een priem of platte schroevendraaier). Het afval dient hermetisch afgesloten en dubbel verpakt afgevoerd te worden naar een recyclagepark of kan opgehaald worden door een geregistreerde asbestinzamelaar. Bij verwijdering door een aannemer of erkend asbestverwijderaar staat die zelf in voor het correct afvoeren van het

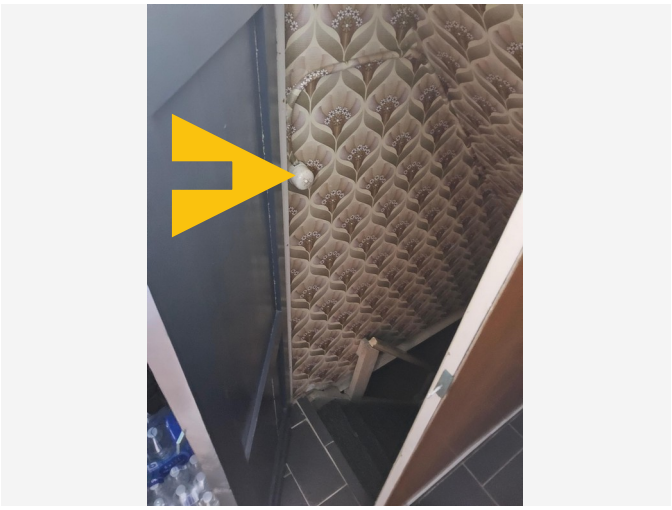
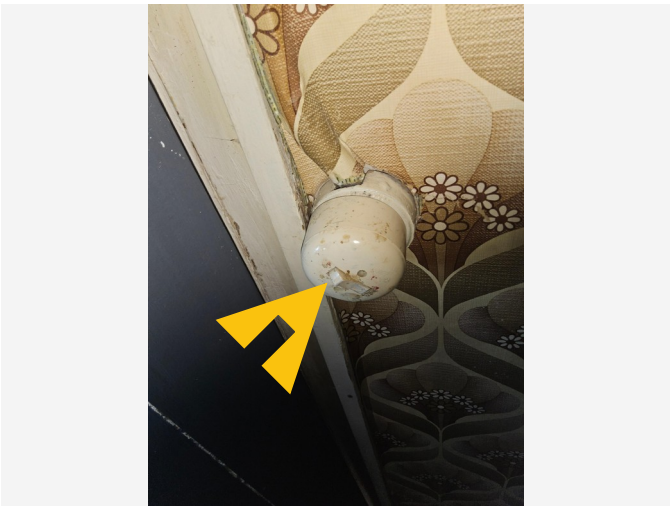
Fiche 3: Bakeliet lichtschakelaar keldertrap

Het asbestmateriaal valt onder de mijlpaal van 2040.

Eindbeoordeling materiaalrisico	Laag materiaalrisico en/of verlaagde kans op vezelvrijgave

Gebondenheid	Categorie 1: hechtgebonden in oorsprong
Asbestsoort (vezeltype)	Crocidoliet aanwezig
Asbestconcentratie	Laag (< 50%)
Afschermingsgraad van het gehele materiaal	Geheel of deels vrij aan de binnenlucht, maar geen contact met binnenluchtstromen
Toestand van het materiaal	Onbeschadigd, niet verweerd

Beschrijving	Bakeliet lichtschakelaar keldertrap
Omgeving	Binnen
Primaire drager	Communicatie en elektrische infrastructuur en uitrusting
Asbestmateriaal	Plaat, paneel, tablet - Type Bakeliet
Bindmiddel van asbestmateriaal	Kunststof of -hars
Gebondenheid op basis van bindmiddel	Hecht
Hoeveelheid (oppervlakte - dikte - aantal)	• 0,01 m^2 - 1,00 cm - 1 stuk
Totaal volume	< 0,001 m^3
Eenvoudig bereikbaar	Ja
Bevestigingswijze	• Geschroefd
Identificatiemethode	De asbestdeskundige beoordeelt het materiaal als asbestverdacht en dus asbesthoudend, en dit zonder monstername. Motivatie: De monstername brengt andere schade aan dan schade die inherent is aan de monstername.
Destructieve handeling voor identificatie	Nee

- Zorg voor een veilig beheer. Vermijd het beschadigen van het asbestmateriaal. Controleer de toestand jaarlijks op wijzigingen.
- Voer bijkomende staalname(s) uit.

- Eenvoudige handelingen: mag via doe-het-zelf of door werknemer(s) met opleidingsattest eenvoudige handelingen
  Indien het materiaal niet beschadigd geraakt en men stofvorming vermijdt mag dit eventueel door een doe-het-zelver of werknemer(s) met opleidingsattest eenvoudige handelingen verwijderd worden. Dit is enkel mogelijk mits het nemen van de juiste voorzorgsmaatregelen, het gebruik van de nodige PBM's (een aansluitend stofmasker beschermingsklasse FFP3, wegwerphandschoenen, een wegwerpoverall (Cat. III, Type 5 en 6) en afspoelbare schoenen). Verwijder de bakeliet toepassingen voorzichtig met handgereedschap (voorzichtig losschroeven). De asbesthoudende toepassing mag in geen geval met machinaal gereedschap verwijderd worden om het risico op vrijgave van asbestdeeltjes zo veel als mogelijk in te perken. Het afval dient hermetisch afgesloten en dubbel verpakt afgevoerd te worden naar een recyclagepark of kan opgehaald worden door een geregistreerde asbestinzamelaar. Bij verwijdering door een aannemer of erkend asbestverwijderaar staat die zelf in voor het correct afvoeren van het asbestafval.

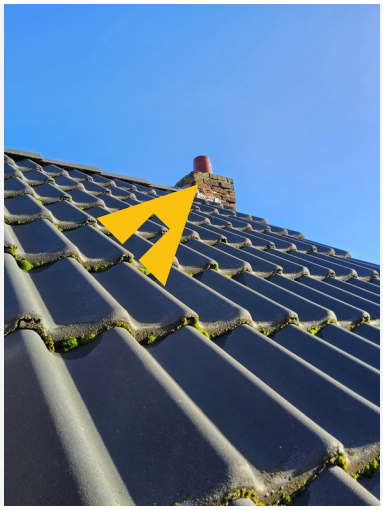
Fiche 4: Rookgaskanaal hellend dak woning

Tijdelijke beperking

Reden: Het te onderzoeken materiaal situeert zich hoger dan 3,50 m te rekenen vanaf een veilige ondergrond

Uitleg van de asbestdeskundige: Beperkte inspectie vanop afstand. Er werd een niet-asbestverdachte gemetselde schoorsteen met daarop een gresbuis waargenomen. Geen verder onderzoek mogelijk.

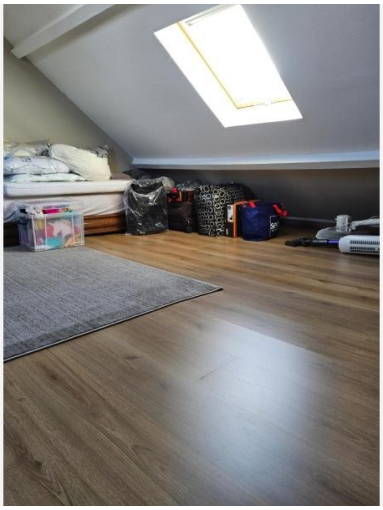
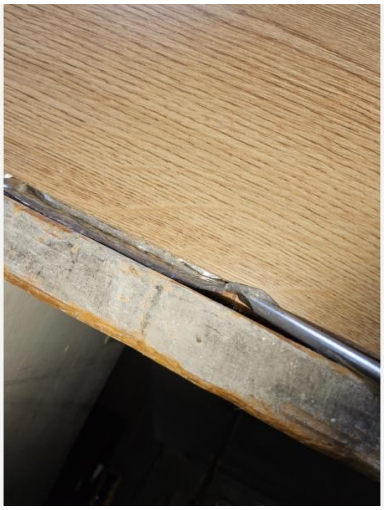
Fiche 6: Laminaat zolder

Niet-asbestverdachte laminaat. Tussen kieren zijn sporen van onderliggende OSB-platen waarneembaar. Geen verder onderzoek mogelijk binnen het kader van het niet-destructief onderzoek.

Basis voor advies	De asbestdeskundige beoordeelt het materiaal als niet-asbestverdacht.

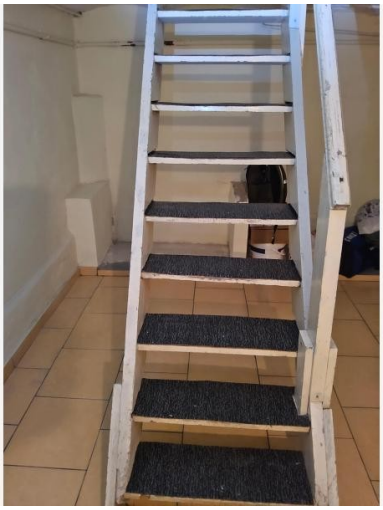
Fiche 8: Vloerzeil keldertrap

Soepel vloerzeil met een jutte onderlaag. Niet asbestverdacht.

Basis voor advies	De asbestdeskundige beoordeelt het materiaal als niet-asbestverdacht.
