Asbestinventarisattest

Advokaatstraat 97, 2850 Boom

Attestnummer : **20261123-000548.000**
Uitgegeven op : **23.11.2026**
Geldig tot : **23.11.2036**

Asbestveilig (maar niet asbestvrij)

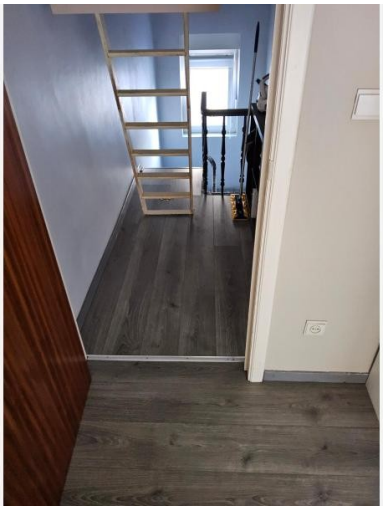
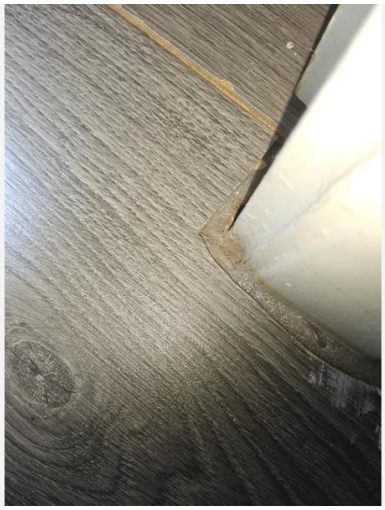
Fiche 9: Laminaat vloeren eerste verdieping woning

Niet-asbestverdachte laminaat. Geen onderzoek van de onderliggende lagen mogelijk binnen het kader van het niet-destructief onderzoek.

Basis voor advies	De asbestdeskundige beoordeelt het materiaal als niet-asbestverdacht.

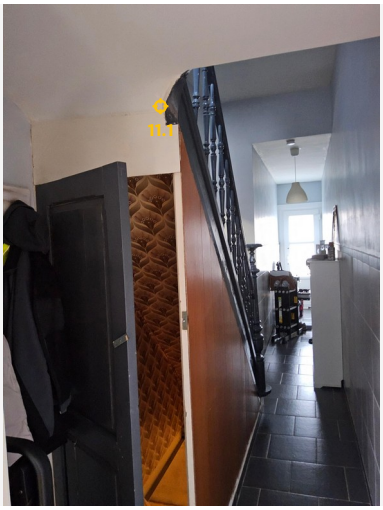
Fiche 11: Pleisterwerk plafonds woning

Geen asbest

#	Type	Referentie	Resultaat
11.1	Mengmonster	2.1	Geen asbest

Beschrijving	Pleisterwerk plafonds woning
Omgeving	Binnen
Primaire drager	Plafond
Bindmiddel van materiaal	Gips - kalk
Gebondenheid op basis van bindmiddel	Niet-hechtgebonden
Hoeveelheid (oppervlakte - dikte - aantal)	• 85,00 m^2 - 1,00 cm - 1 stuk
Totaal volume	0,85 m^3
Identificatiemethode	Een monstername door de asbestdeskundige met laboanalyse door een asbestlabo.
Destructieve handeling voor identificatie	Nee
Opmerking	De plafonds in de natte ruimtes en stookplaats werden afgewerkt met niet-asbestverdacht plaatmateriaal.
