Asbestinventarisatetest

Advokaatstraat 57, 2850 Boom

Attestnummer : 20240402-000159.000

Niet-asbestveilig

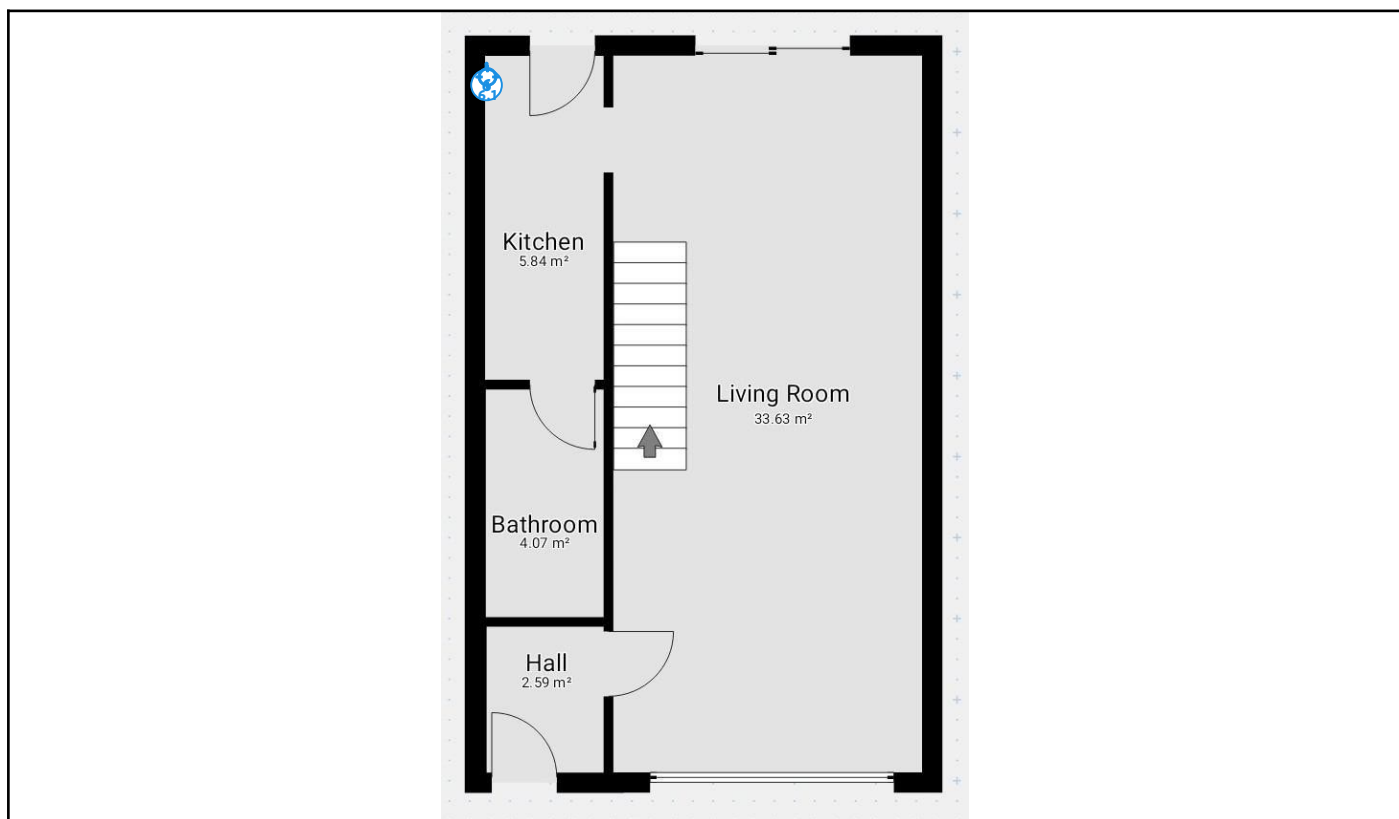
Plan 1.1: Gelijkvloers

Beschrijving	Type	Actie
6. Pleisterwerk binnenmuren woning	Geen asbest	-
6.1 Code: 1.1	Mengmonster	-

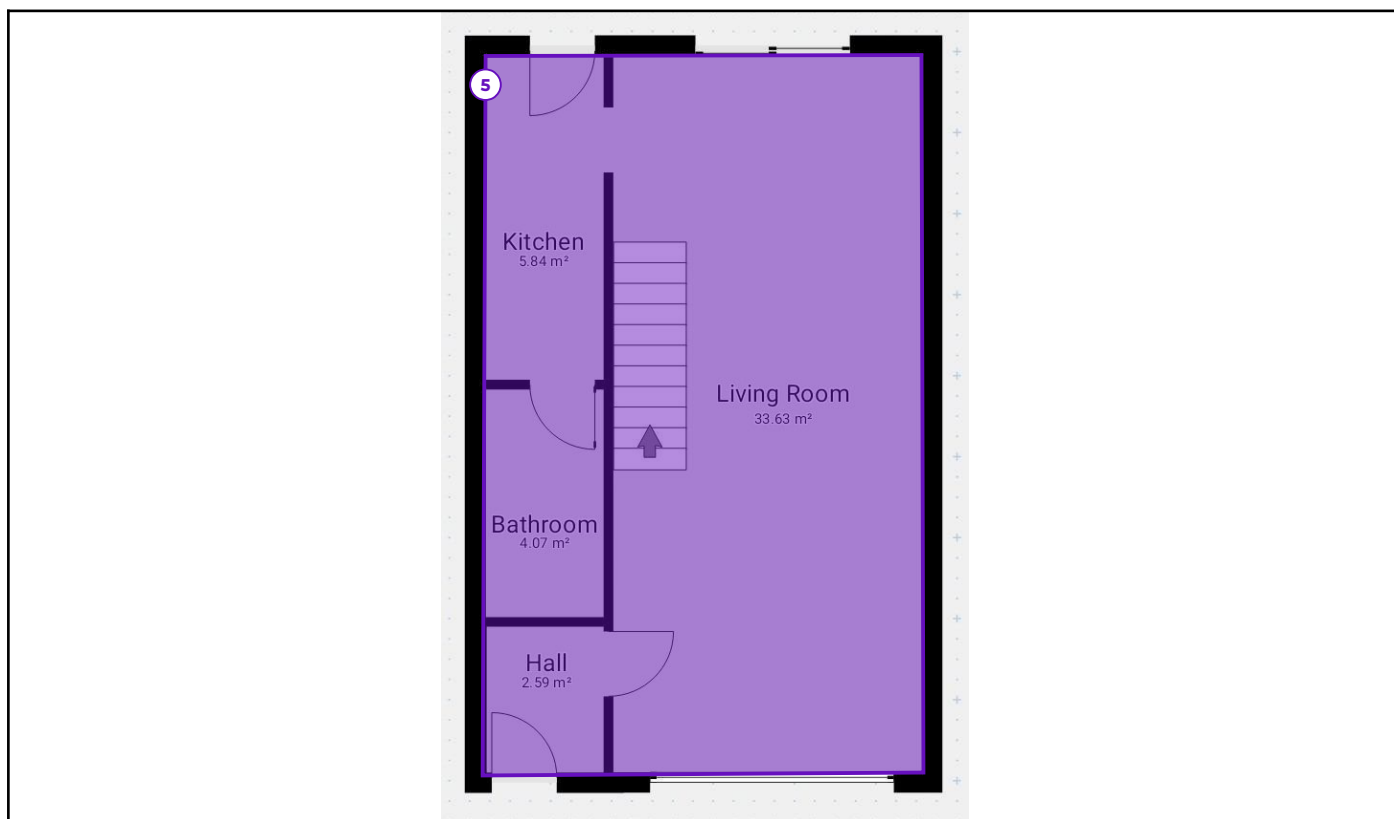
Plan 1.2: Gelijkvloers

Beschrijving	Type	Actie
5. Valse plafonds woning	Advies	-

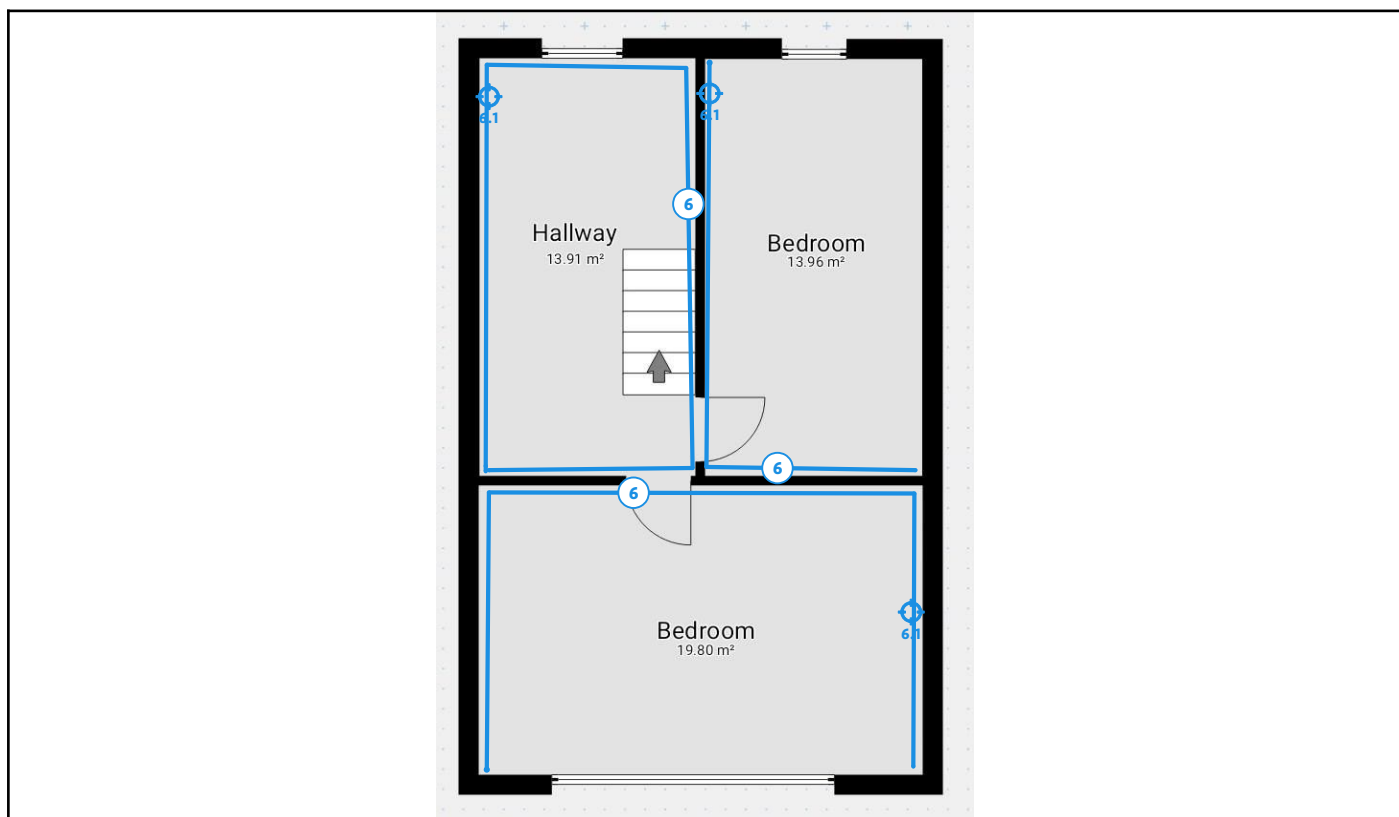
Plan 1.3: Eerste verdieping

Beschrijving	Type	Actie
6. Pleisterwerk binnenmuren woning	Geen asbest	-
6.1 Code: 1.1	Mengmonster	-

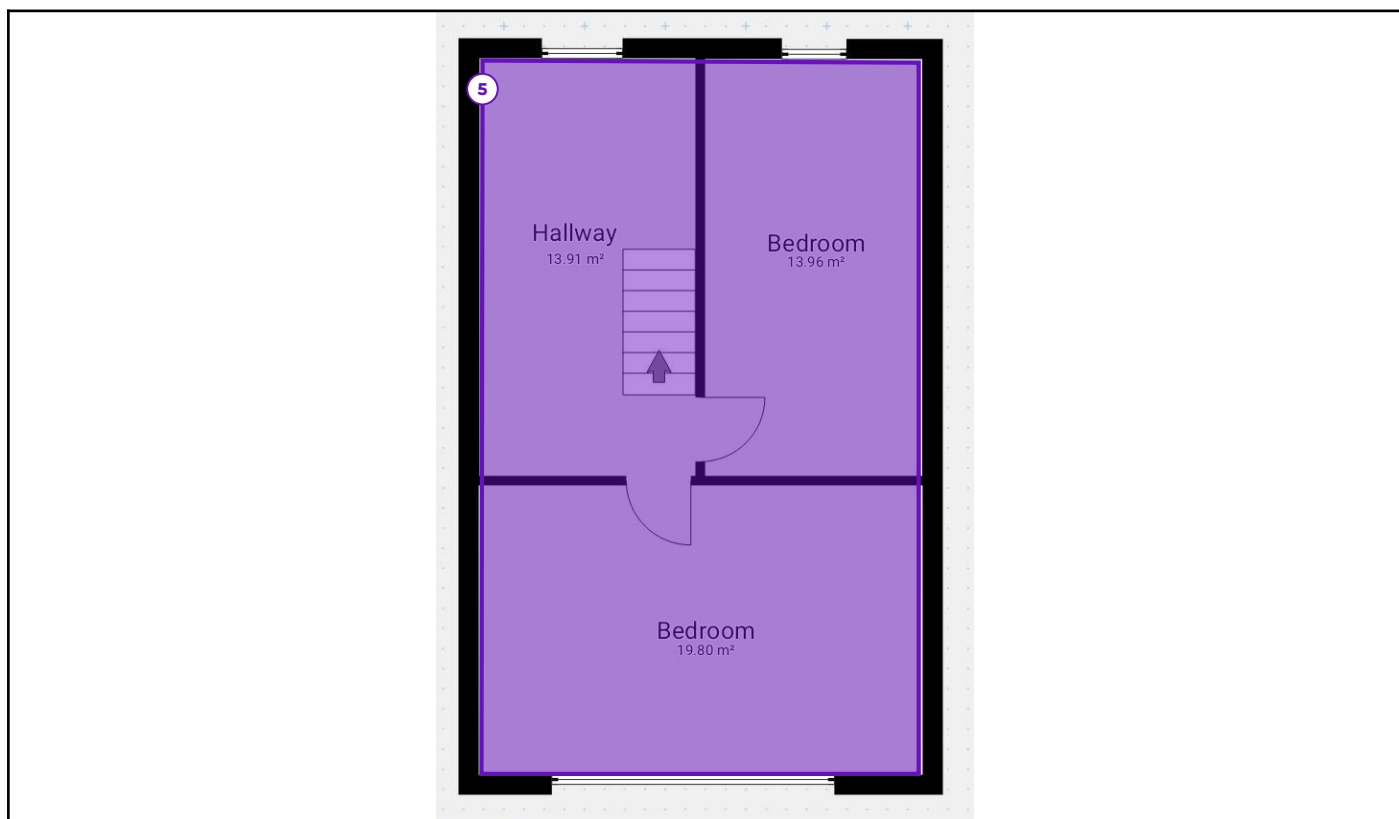
Plan 1.8: Eerste verdieping

Beschrijving	Type	Actie
5. Valse plafonds woning	Advies	-
