Asbestinventarisatetest

Blauwstraat 44, 2850 Boom

Attestnummer : 20230325-000091.001

Uitgegeven op : 25.03.2023

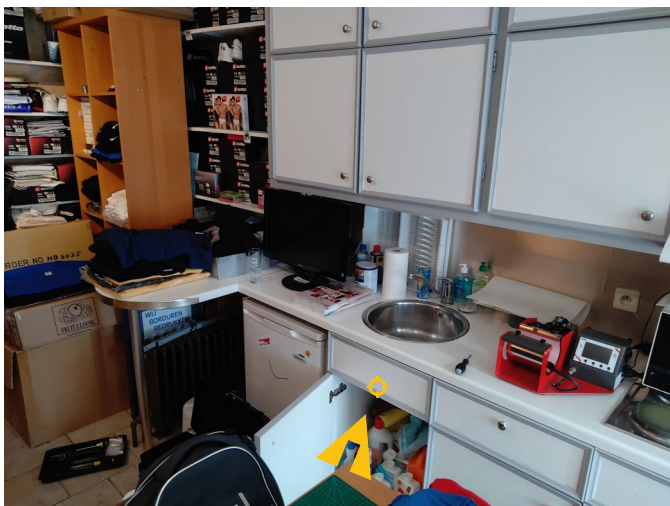
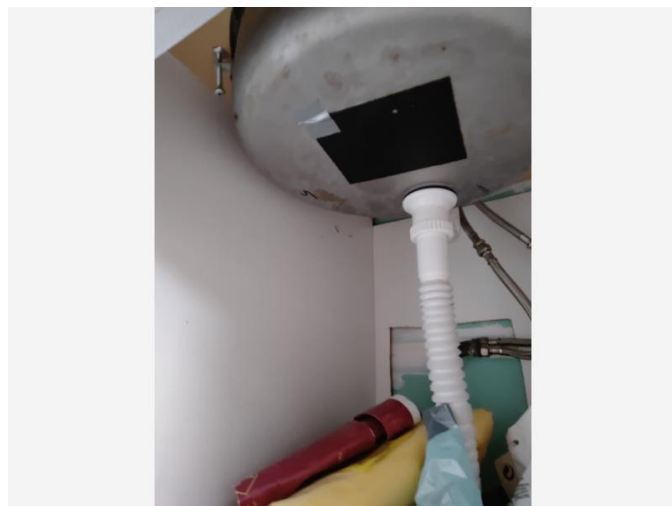
Geen asbest

Beschrijving	Bitumen onderkant wasbak keuken
Omgeving	Binnen
Primaire drager	Sanitaire infrastructuur en uitrusting (toe- en afvoer)
Bindmiddel van materiaal	Bitumen (roofing, teer, asfalt)

Gebondenheid op basis van bindmiddel	Hecht
Hoeveelheid (gewicht - aantal)	• 0,05 kg - 1 stuk
Totaal gewicht	0,05 kg
Identificatiemethode	Vaststelling met monstername
Destructieve handeling voor identificatie	Nee

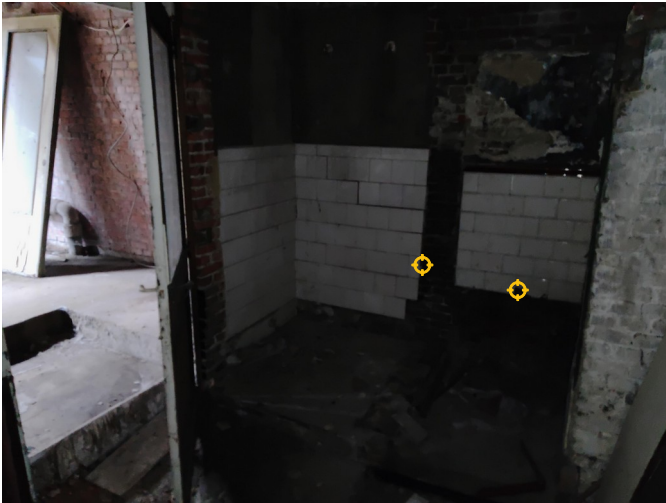
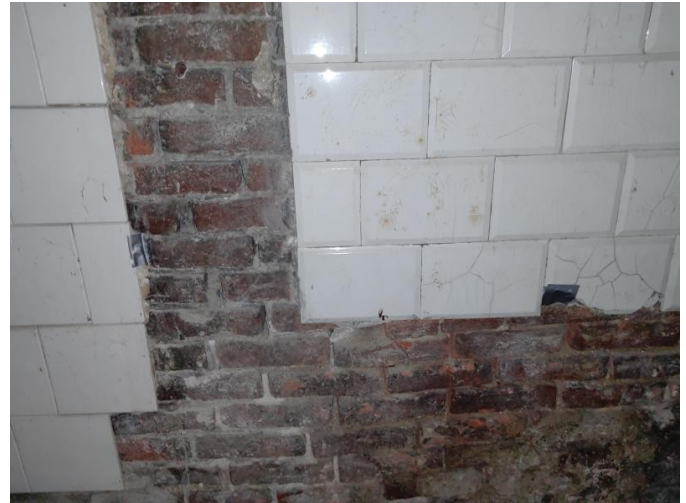
Beschrijving	Tegellijm wandtegels kelder
Omgeving	Binnen
Primaire drager	Binnenwand
Bindmiddel van materiaal	Cement

Gebondenheid op basis van bindmiddel	Hecht
Hoeveelheid (gewicht - aantal)	• 100,00 kg - 1 stuk
Totaal gewicht	100,00 kg
Identificatiemethode	Vaststelling met monstername
Destructieve handeling voor identificatie	Nee

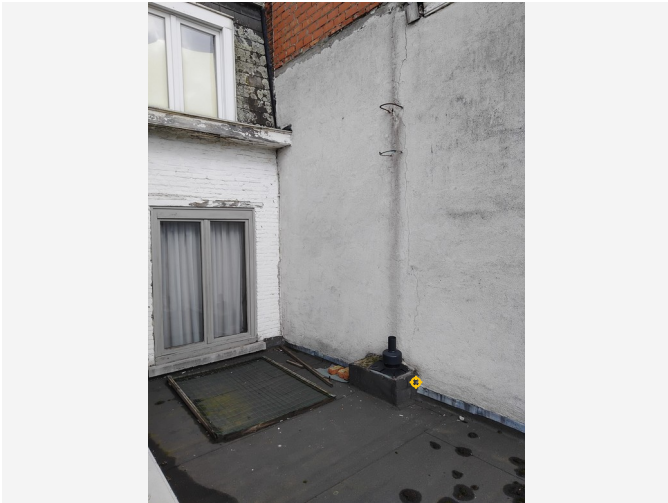
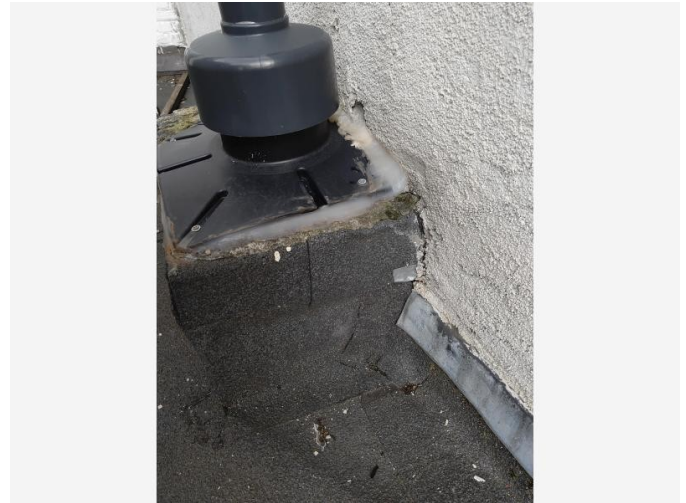
Beschrijving	Roofing platte daken handelspand
Omgeving	Buiten
Primaire drager	Plat dak

Bindmiddel van materiaal	Bitumen (roofing, teer, asfalt)
Gebondenheid op basis van bindmiddel	Hecht
Hoeveelheid (oppervlakte - aantal)	<ul style="list-style-type: none"> • 25,00 m² - 1 stuk • 5,00 m² - 1 stuk • 10,00 m² - 1 stuk
Totale oppervlakte	40,00 m ²
Identificatiemethode	Vaststelling met monstername
Destructieve handeling voor identificatie	Nee

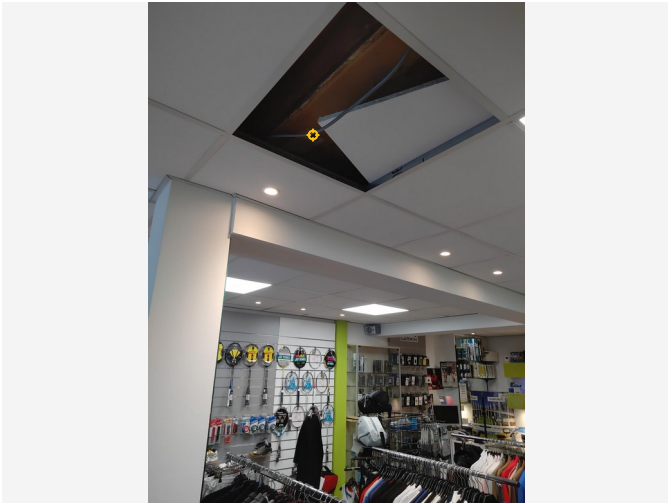
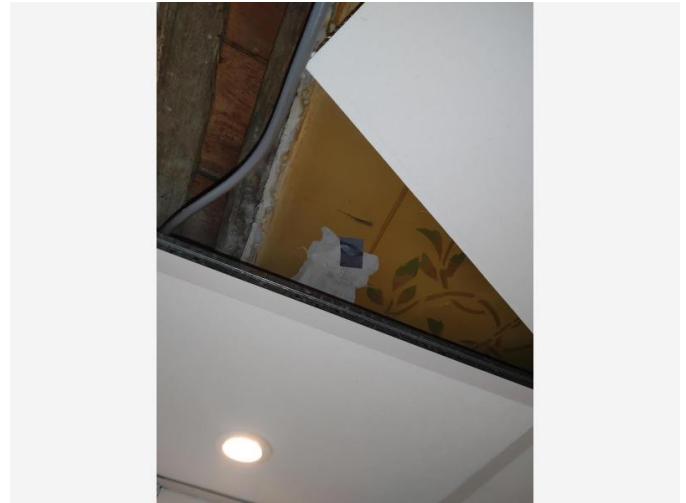
Beschrijving	Pleisterwerk plafonds gebouw
Omgeving	Binnen
Primaire drager	Plafond

Bindmiddel van materiaal	Gips - kalk
Gebondenheid op basis van bindmiddel	Niet-hechtgebonden
Hoeveelheid (oppervlakte - dikte - aantal)	• 134,00 m ² - 1,00 cm - 1 stuk
Totaal volume	1,34 m ³
Identificatiemethode	Vaststelling met monstername
Destructieve handeling voor identificatie	Nee

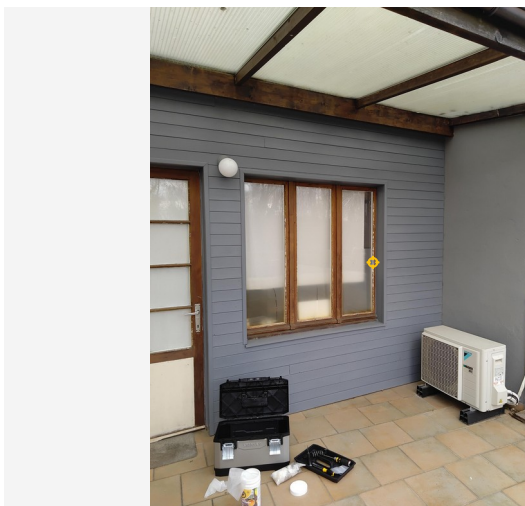
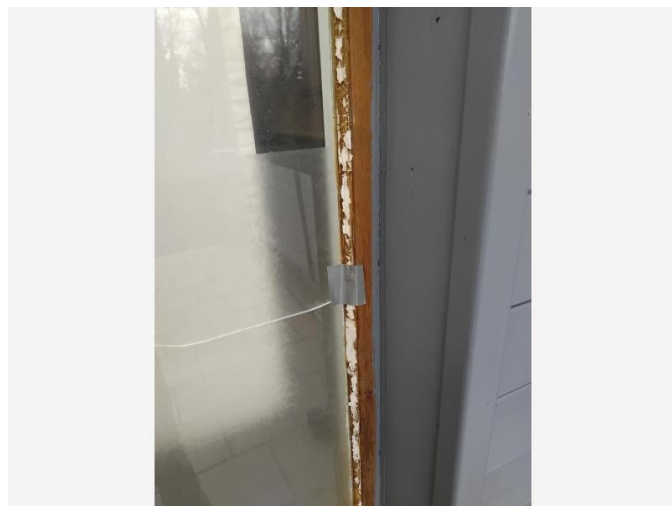
Beschrijving	Mastiek oud schrijnwerk handelspand
Omgeving	Grenst aan binnen- en buitenlucht
Primaire drager	Wandopening verticaal (raam, deur, ...)

Bindmiddel van materiaal	Kitten, mastiek, pasta
Gebondenheid op basis van bindmiddel	Hecht
Hoeveelheid (gewicht - aantal)	• 5,00 kg - 9 stuks
Totaal gewicht	45,00 kg
Identificatiemethode	Vaststelling met monstername
Destructieve handeling voor identificatie	Nee

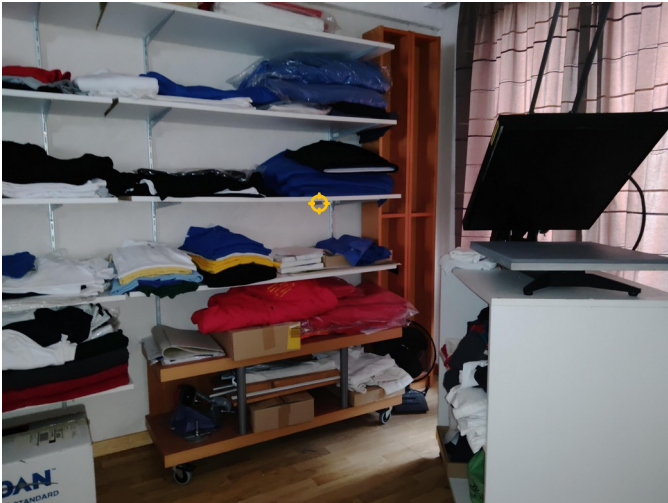
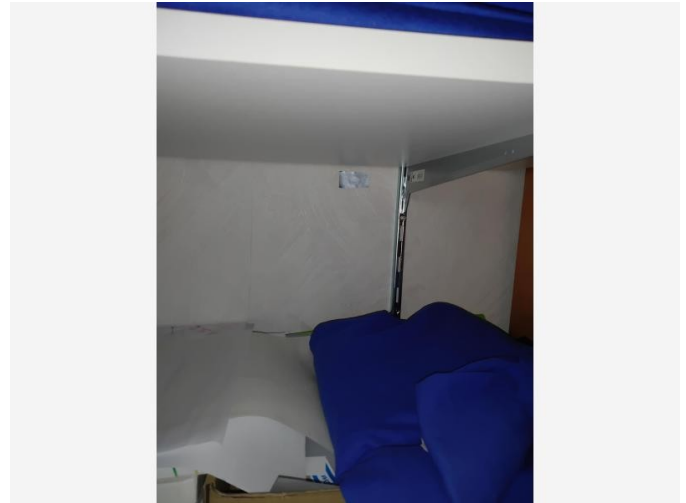
Fiche 15: Pleisterwerk binnenmuren gebouw

Geen asbest
