Asbestinventarisatetest

Halfstraat 67, 2630 Aartselaar

Attestnummer : 20230414-000300.000

Uitgegeven op : 14.04.2023

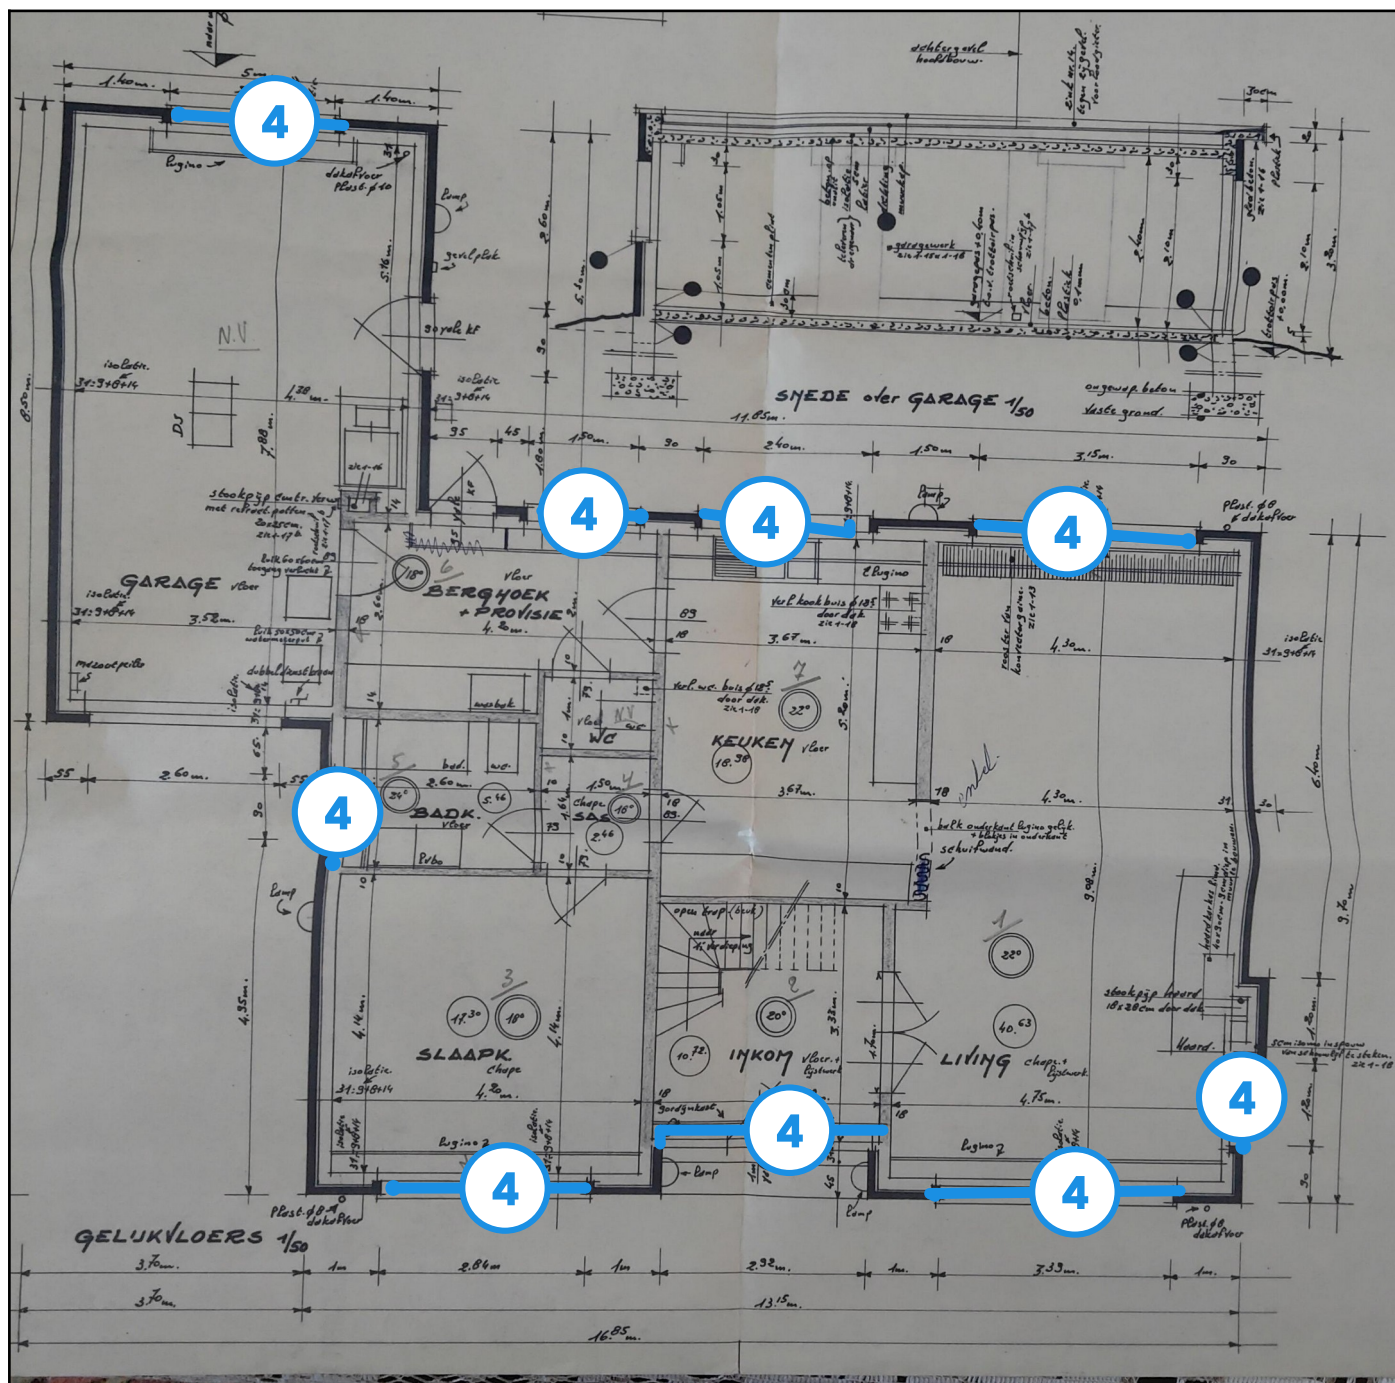
Plan 1.2: Gelijkvloers

Beschrijving	Type	Actie
4. Mastiek schrijfwerk woning	Geen asbest	-

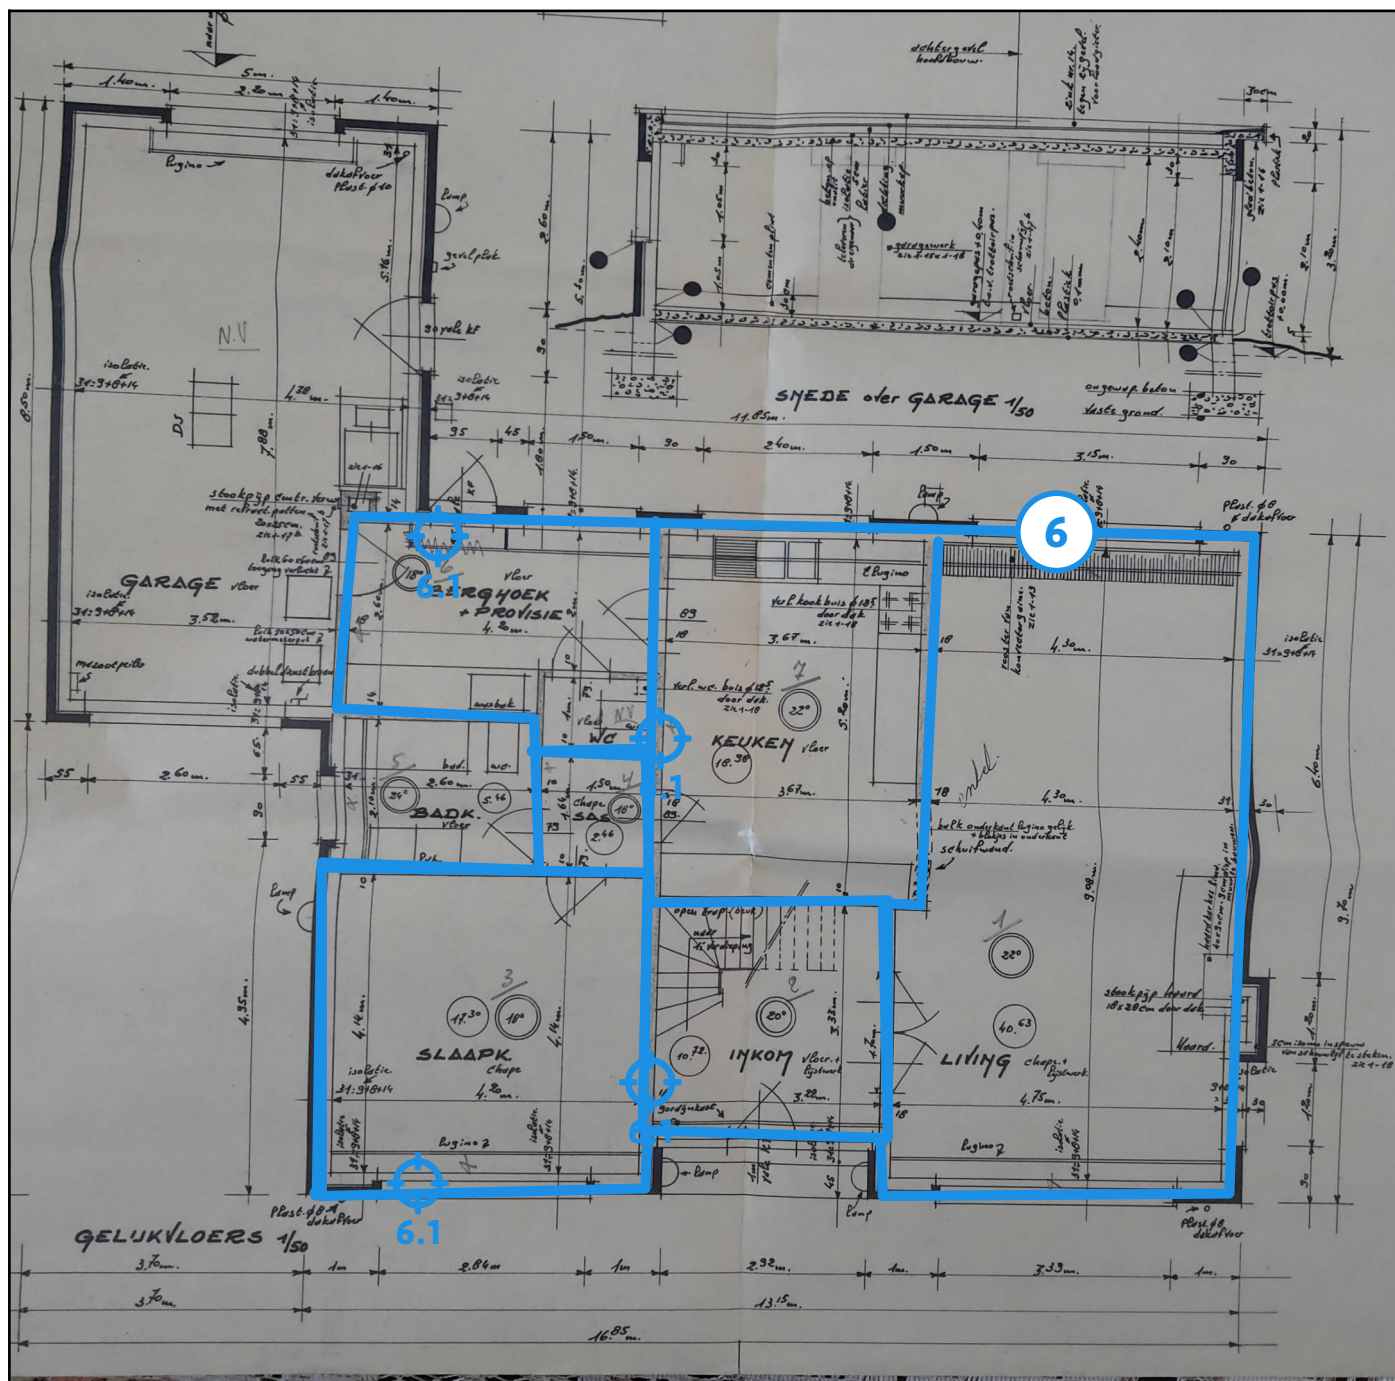
Plan 1.3: Gelijkvloers

Beschrijving	Type	Actie
6. Pleisterwerk binnenmuren woning	Geen asbest	-
6.1 Code: 1.1	Mengmonster	-

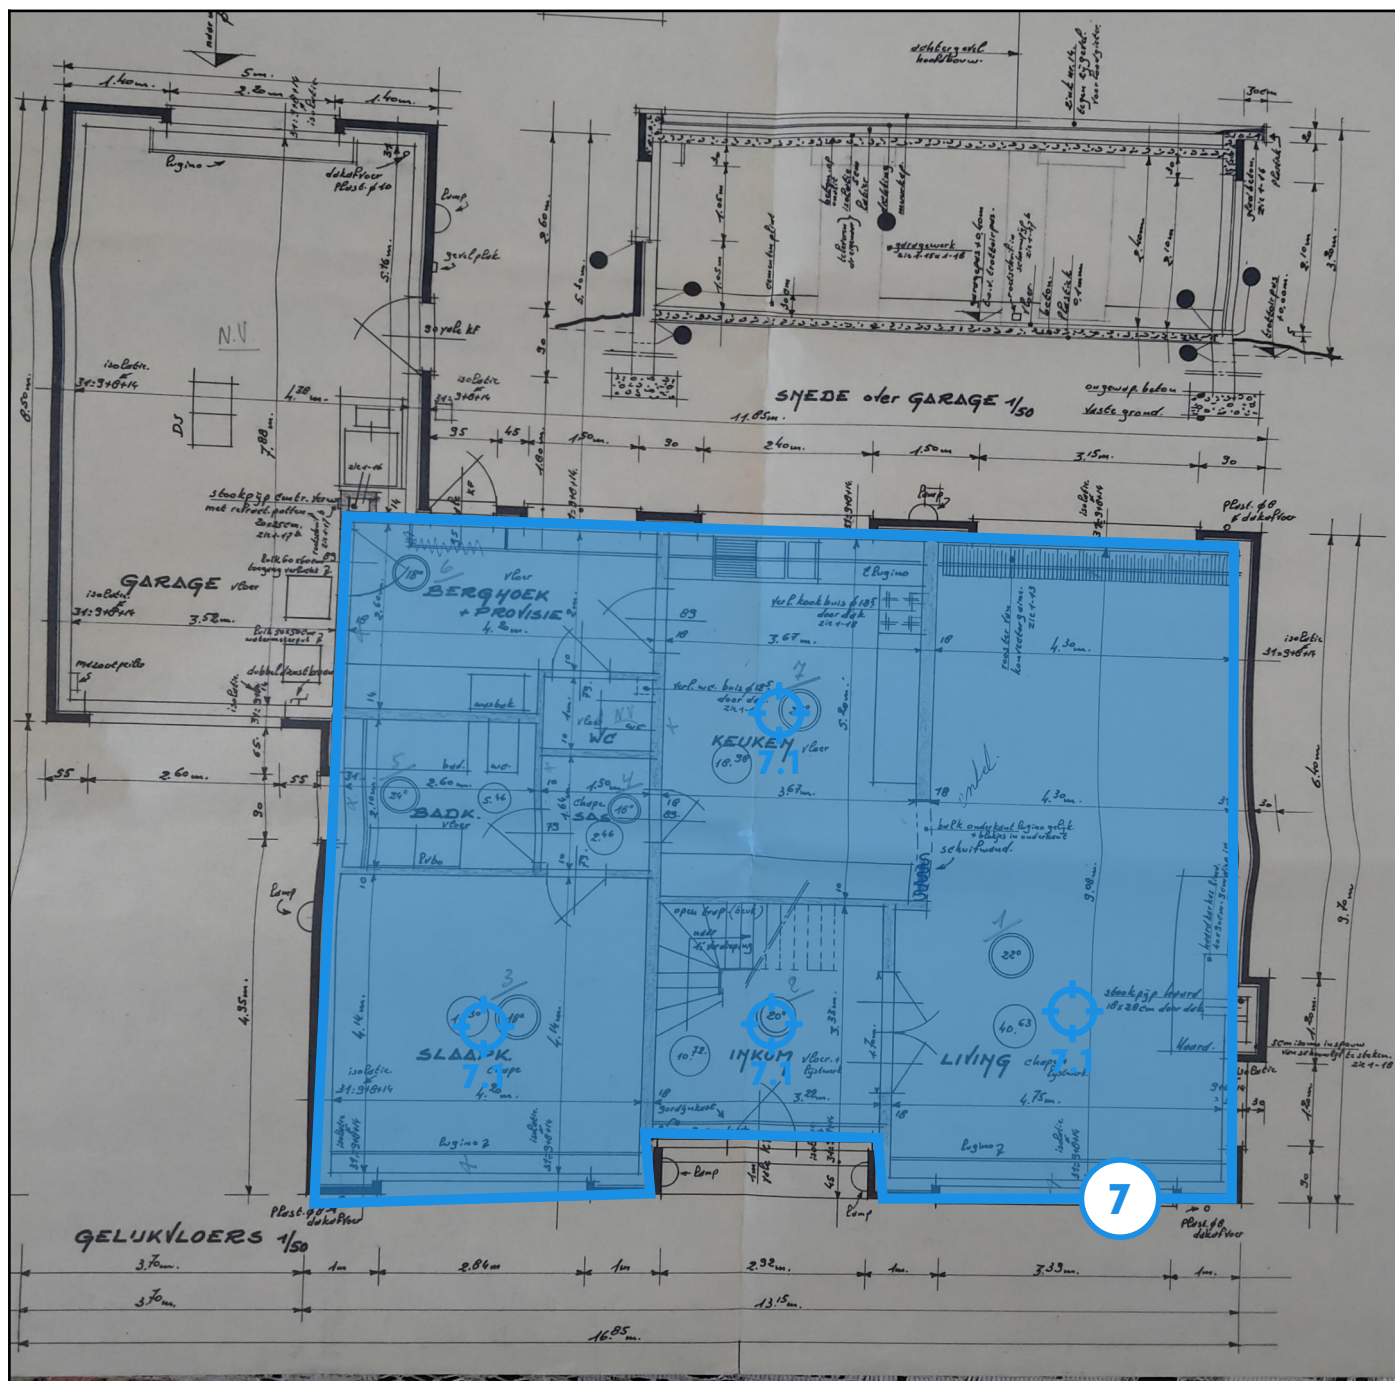
Plan 1.4: Gelijkvloers

Beschrijving	Type	Actie
7. Pleisterwerk plafonds woning	Geen asbest	-
7.1 Code: 2.1	Mengmonster	-

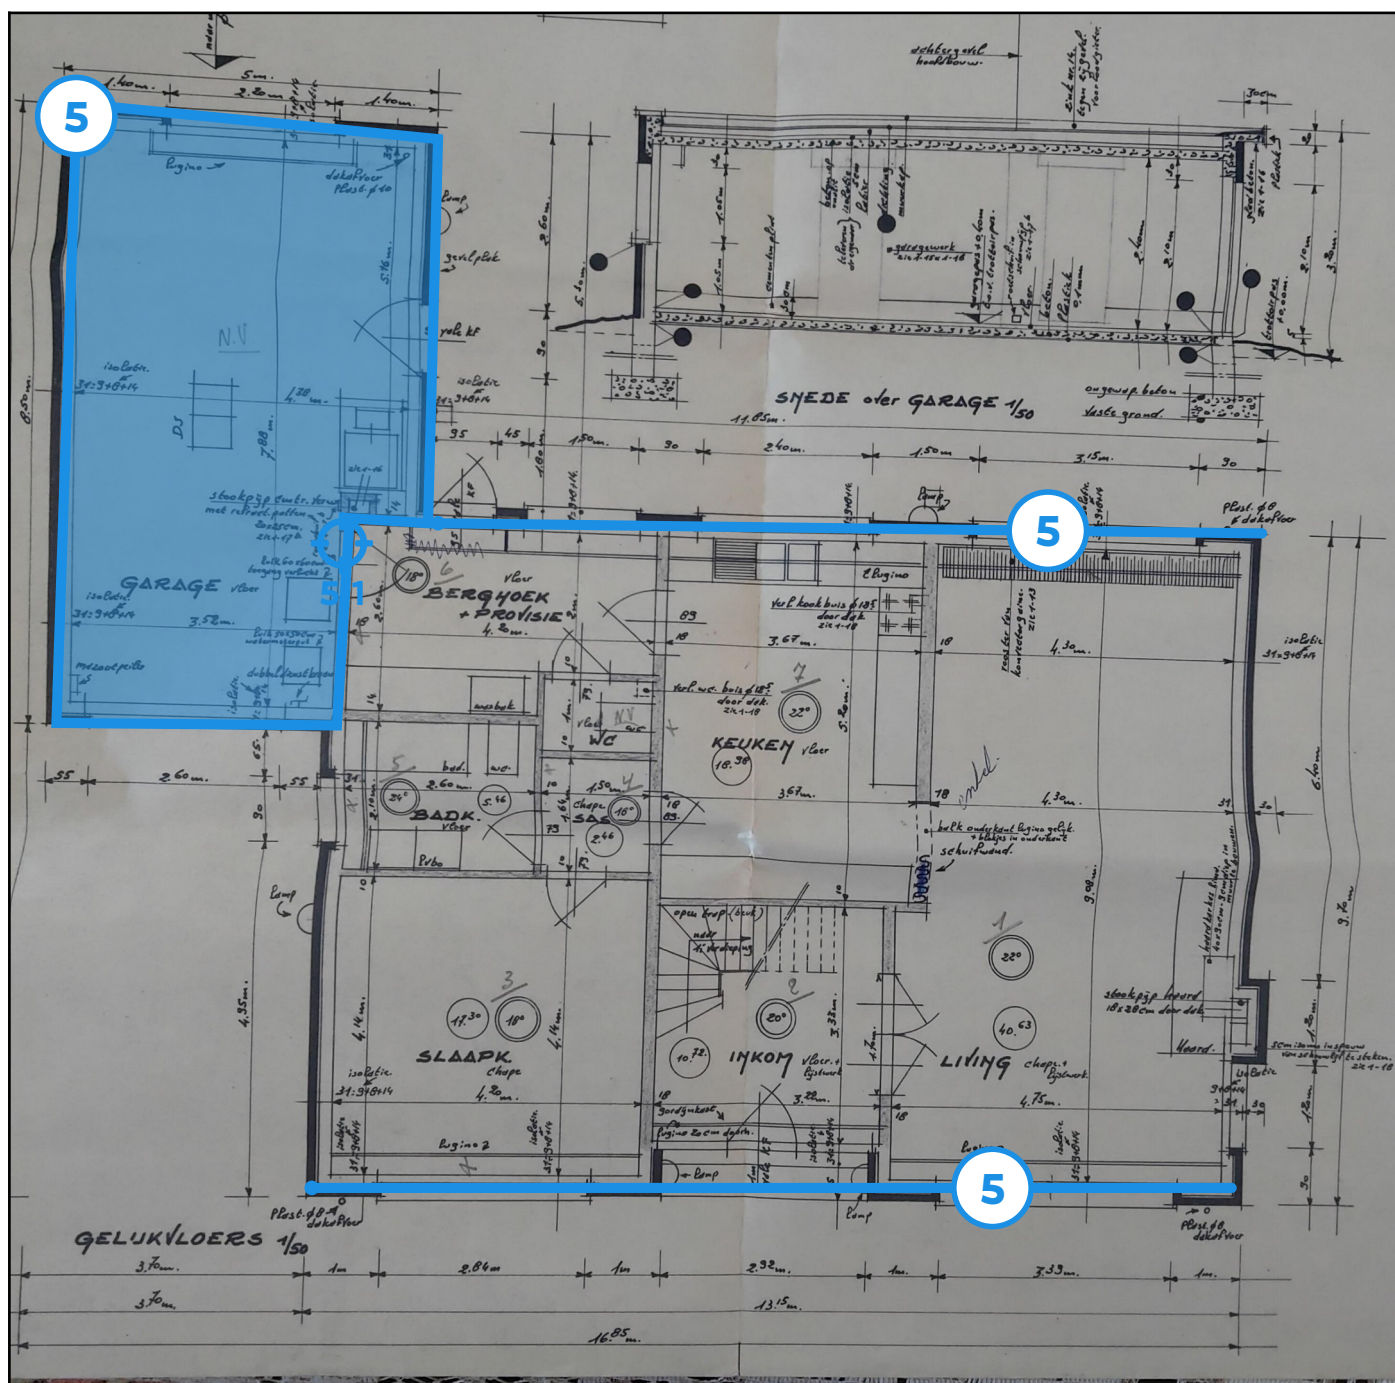
Plan 1.5: Gelijkvloers

Beschrijving	Type	Actie
5. Roofing plat dak woning	Geen asbest	-
5.1 Code: 4.1	Puntmonster	-

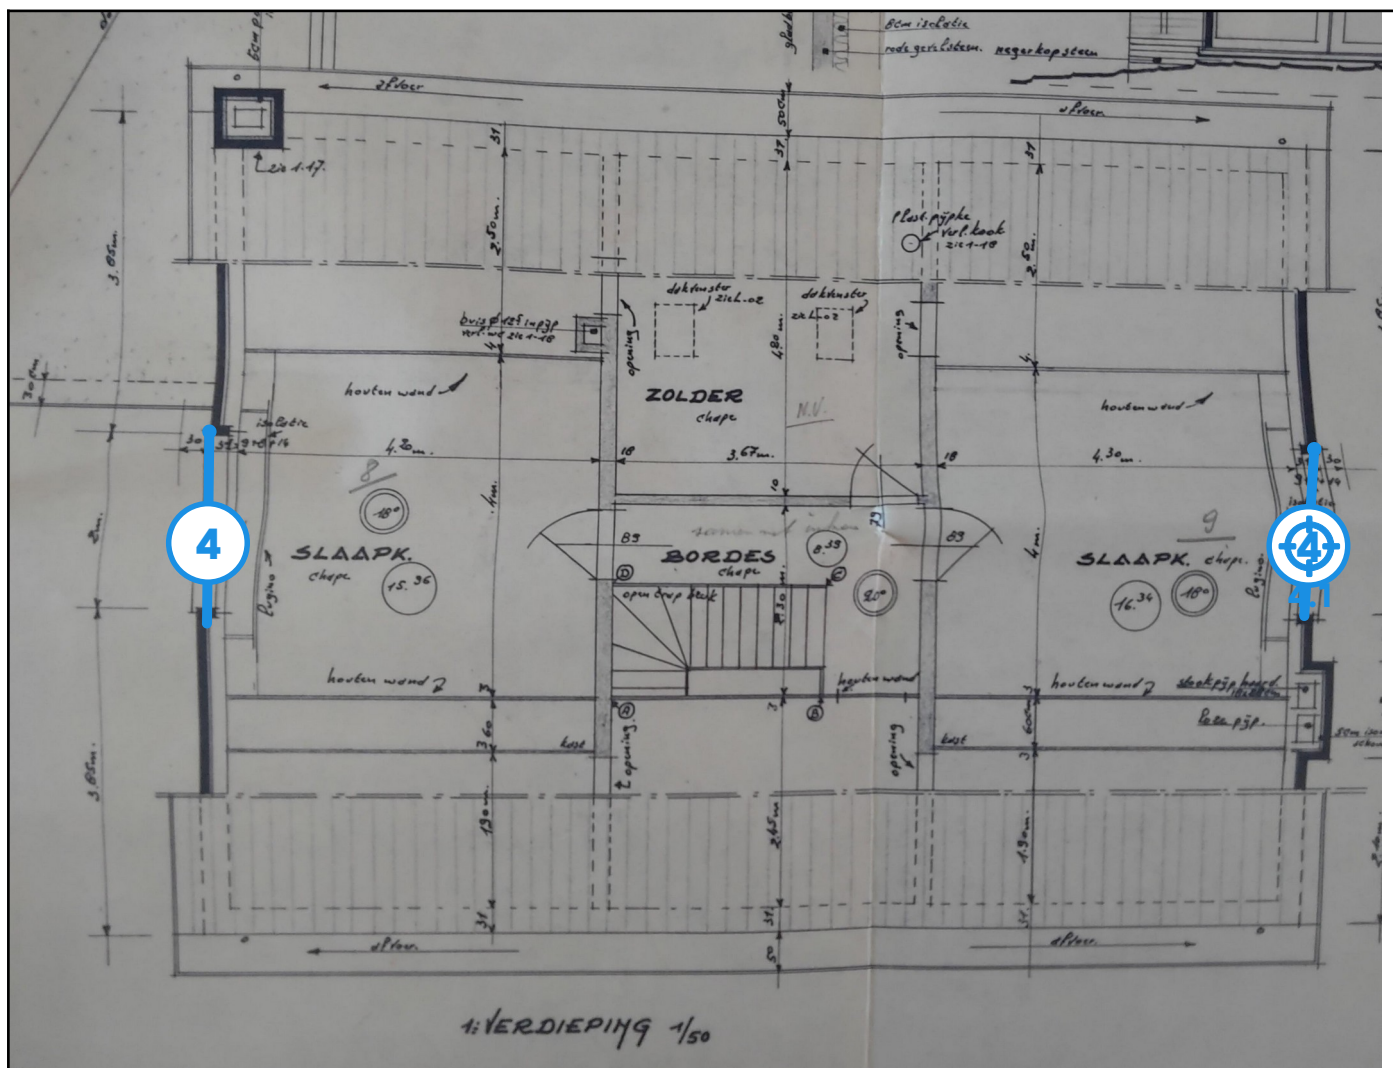
Plan 1.6: Eerste verdieping

Beschrijving	Type	Actie
4. Mastiek schrijnwerk woning	Geen asbest	-
4.1 Code: 3.1	Puntmonster	-

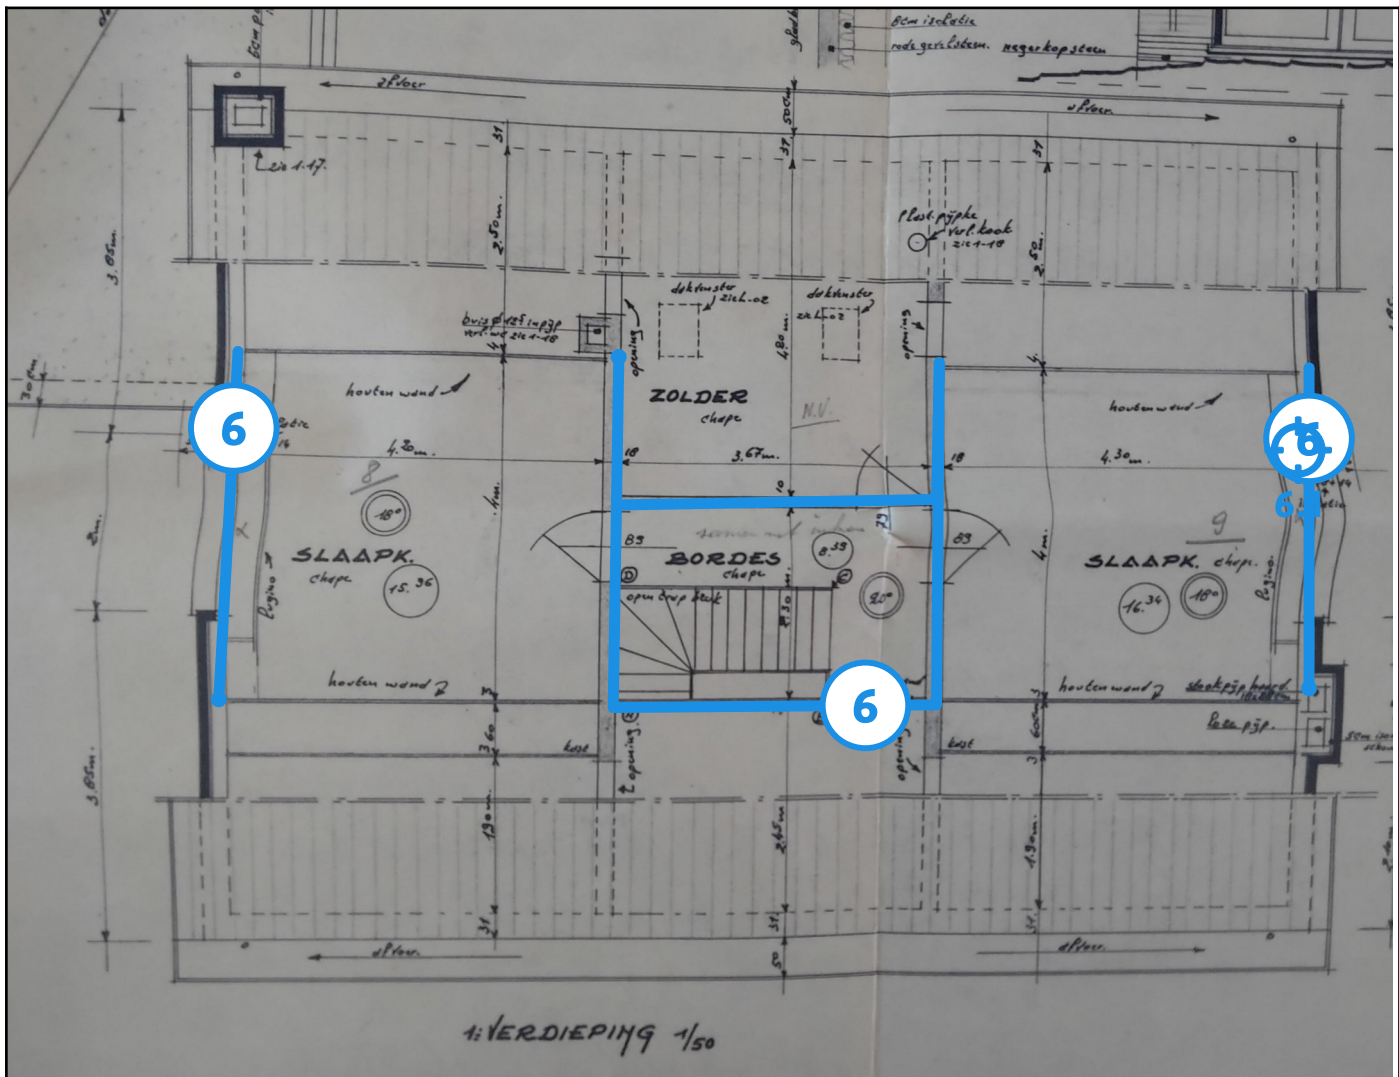
Plan 1.7: Eerste verdieping

Beschrijving	Type	Actie
6. Pleisterwerk binnenmuren woning	Geen asbest	-
6.1 Code: 1.1	Mengmonster	-
