# Asbestinventarisatetest

Rubensstraat 55, 2850 Boom

Attestnummer : 20231114-000018.000

Uitgegeven op : 14.11.2023

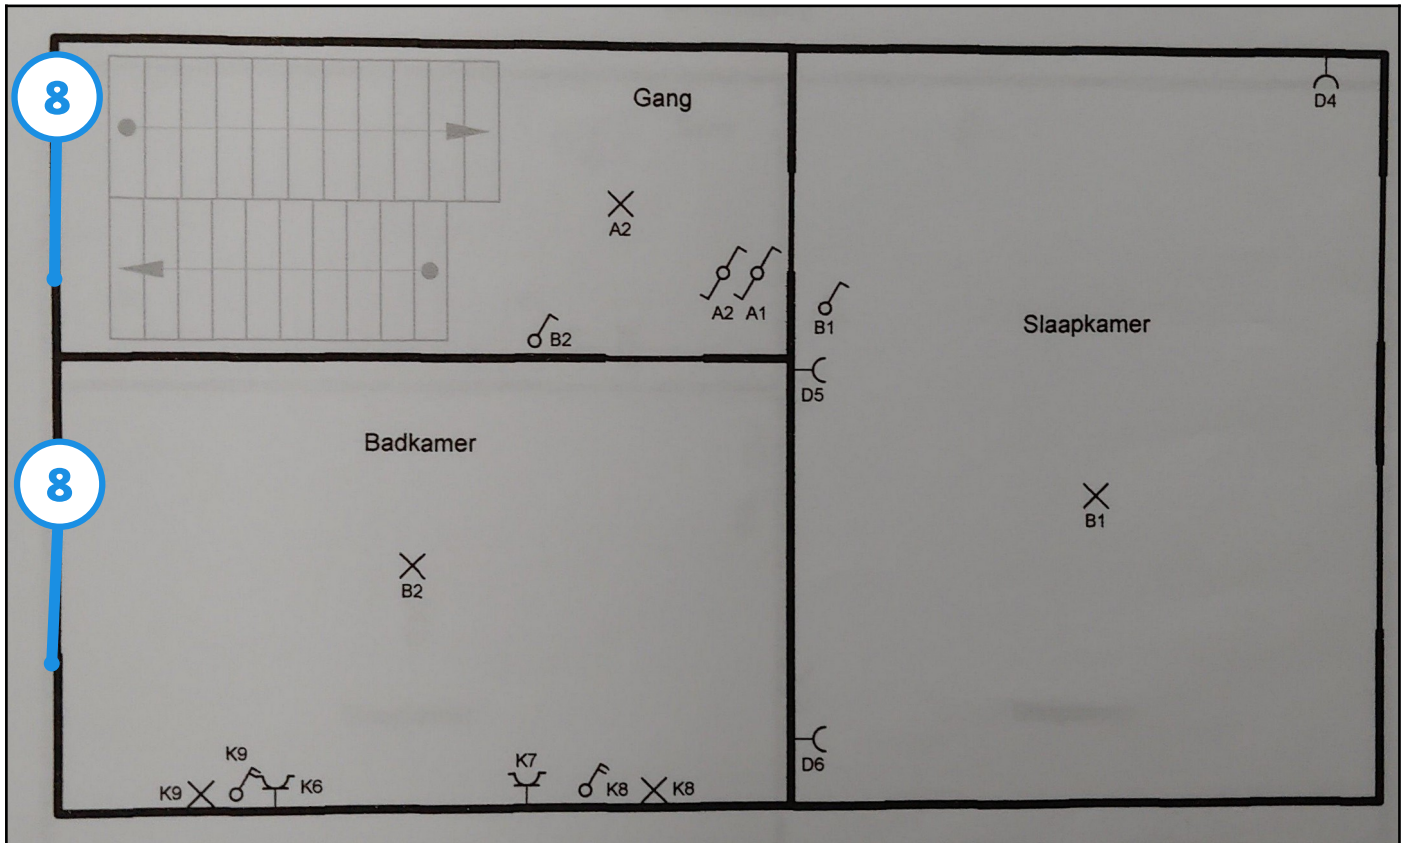
## Plan 1.7: Eerste verdieping

| Beschrijving | Type | Actie |
|---|---|---|
| 8. Crepi achtergevel woning | Geen asbest | - |
