Asbestinventarisatetest

Steenwinkelstraat 176, 2627 Schelle

Attestnummer : 20230926-000349.000

Uitgegeven op : 26.09.2023

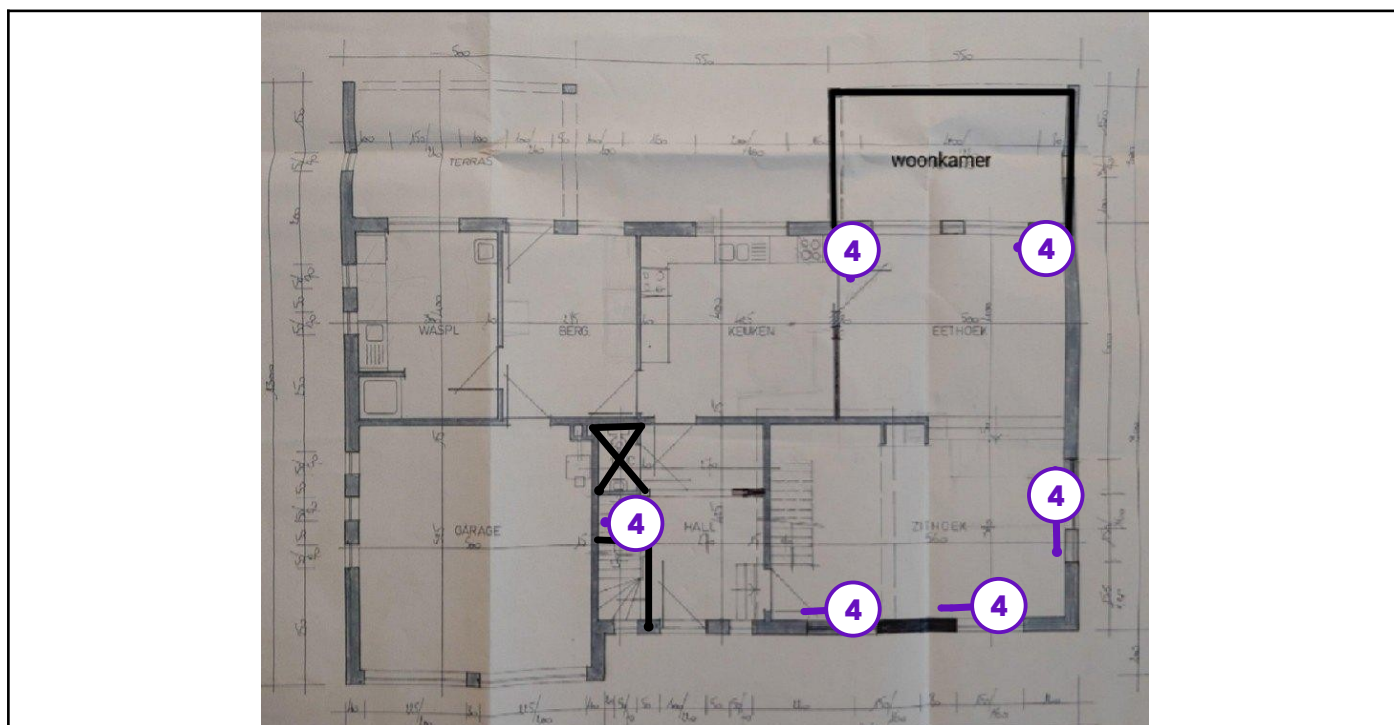
Plan 1.3: Gelijkvloers

Beschrijving	Type	Actie
4. Oude radiatoren woning	Advies	-

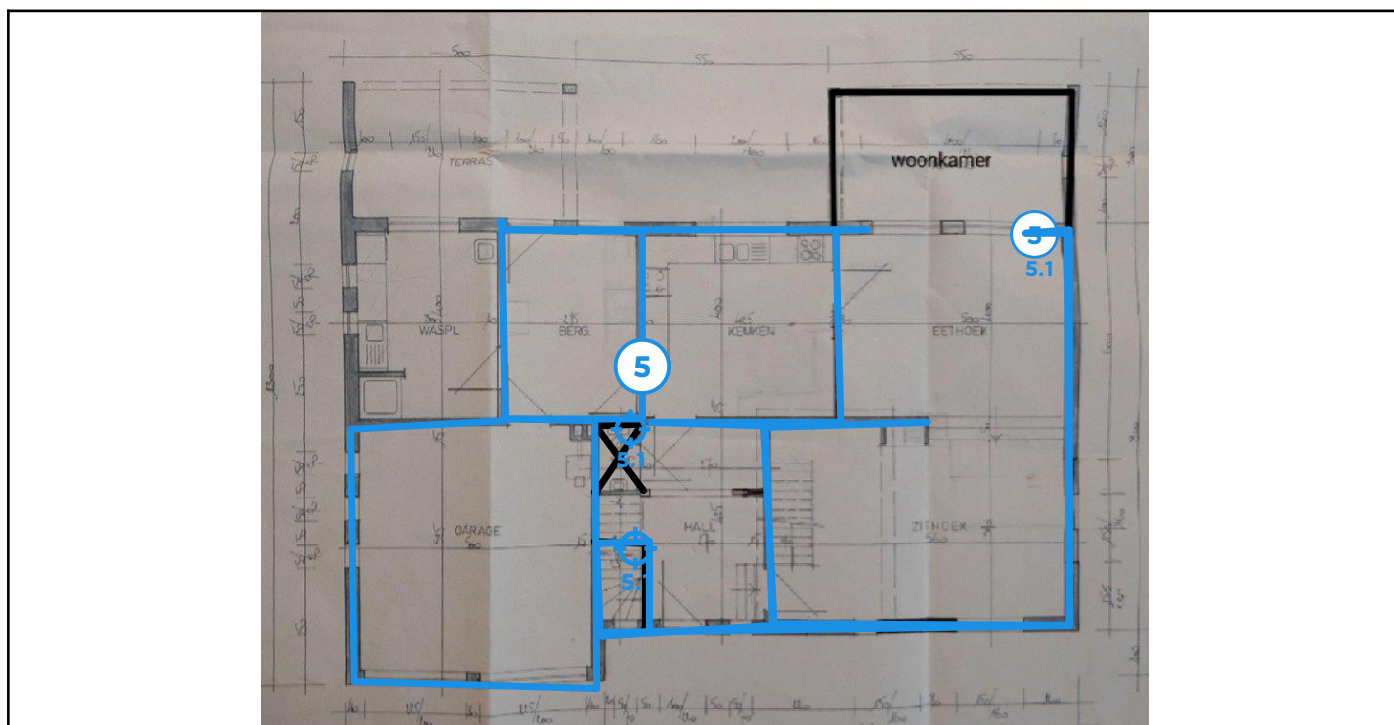
Plan 1.4: Gelijkvloers

Beschrijving	Type	Actie
5. Pleisterwerk binnenmuren woning	Geen asbest	-
5.1 Code: 1.1	Mengmonster	-

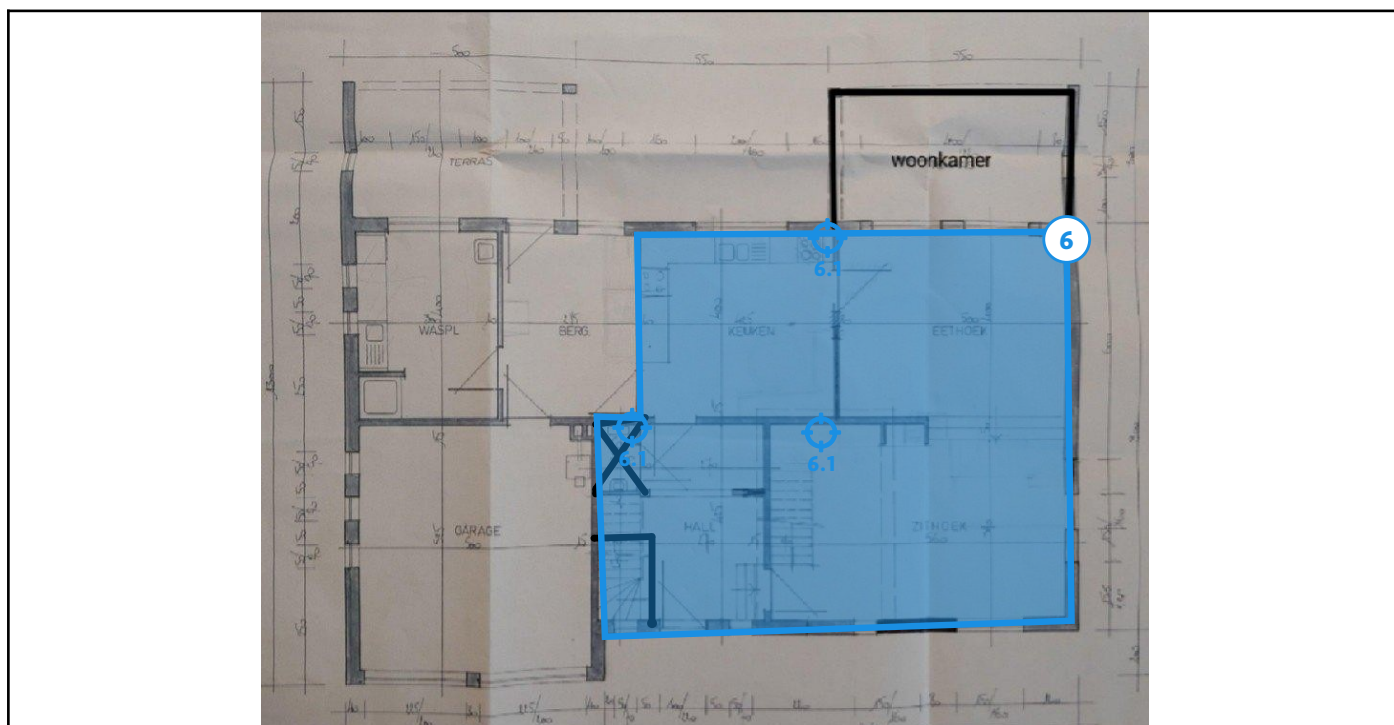
Plan 1.5: Gelijkvloers

Beschrijving	Type	Actie
6. Pleisterwerk plafonds woning	Geen asbest	-
6.1 Code: 2.1	Mengmonster	-

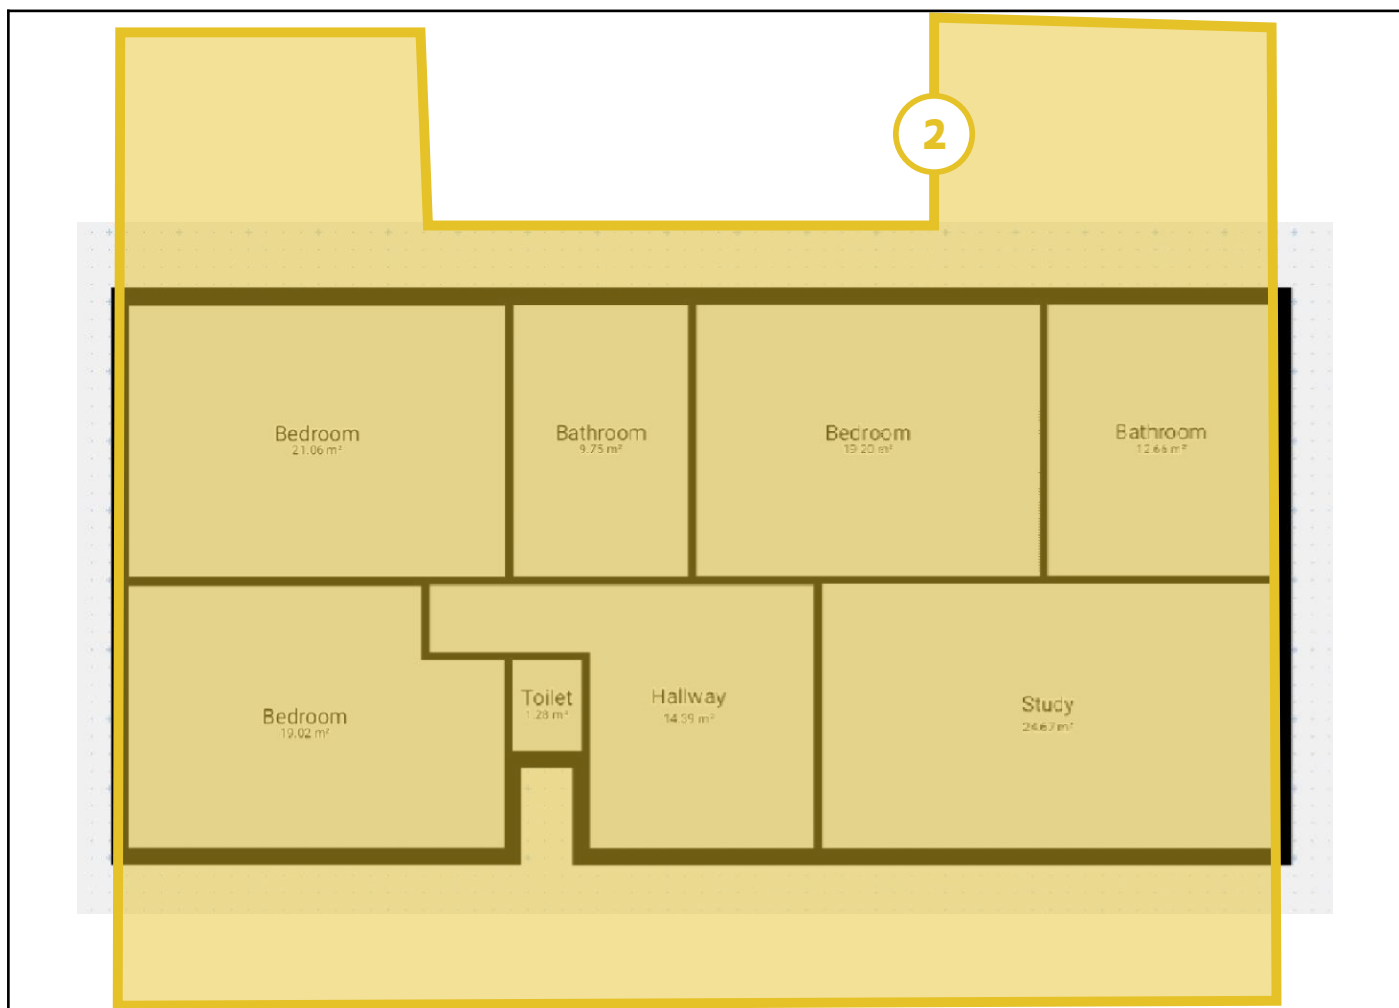
Plan 1.8: Eerste verdieping

Beschrijving	Type	Actie
2. Onderdakplaten woning	Asbestmateriaal	Zorgvuldig beheren

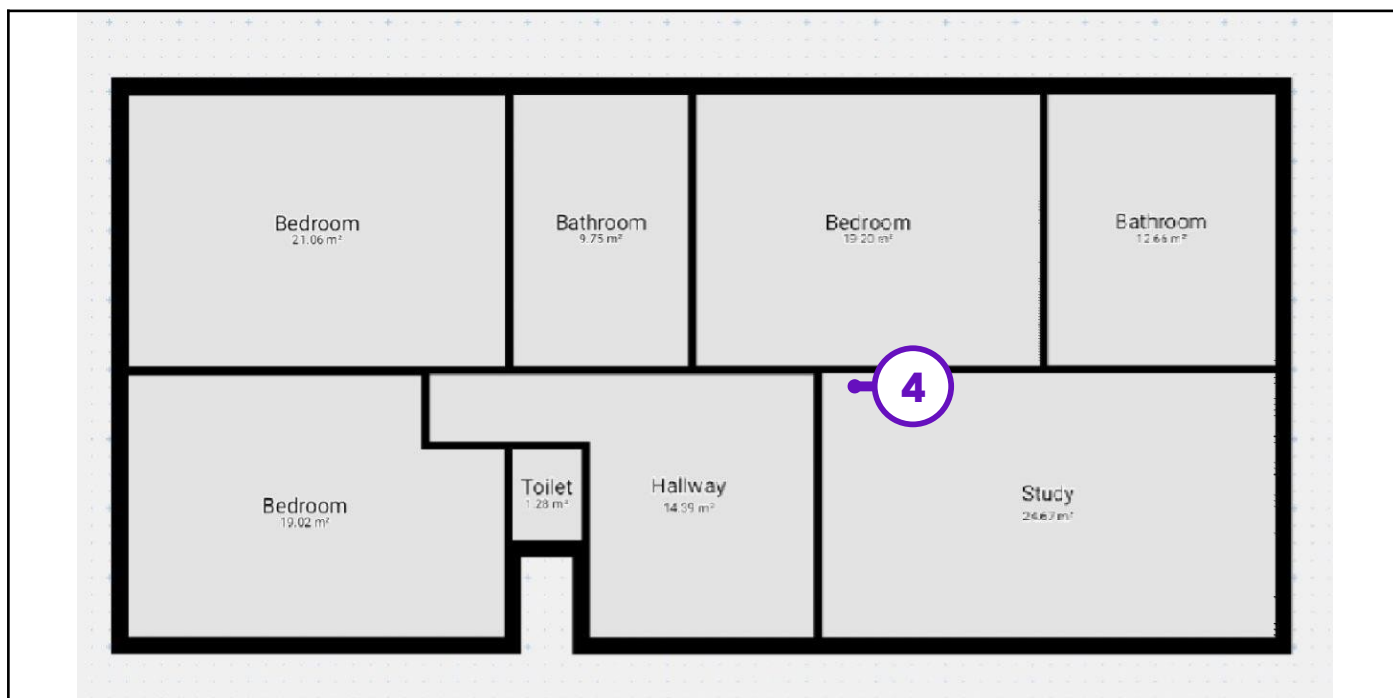
Plan 1.9: Eerste verdieping

Beschrijving	Type	Actie
4. Oude radiatoren woning	Advies	-

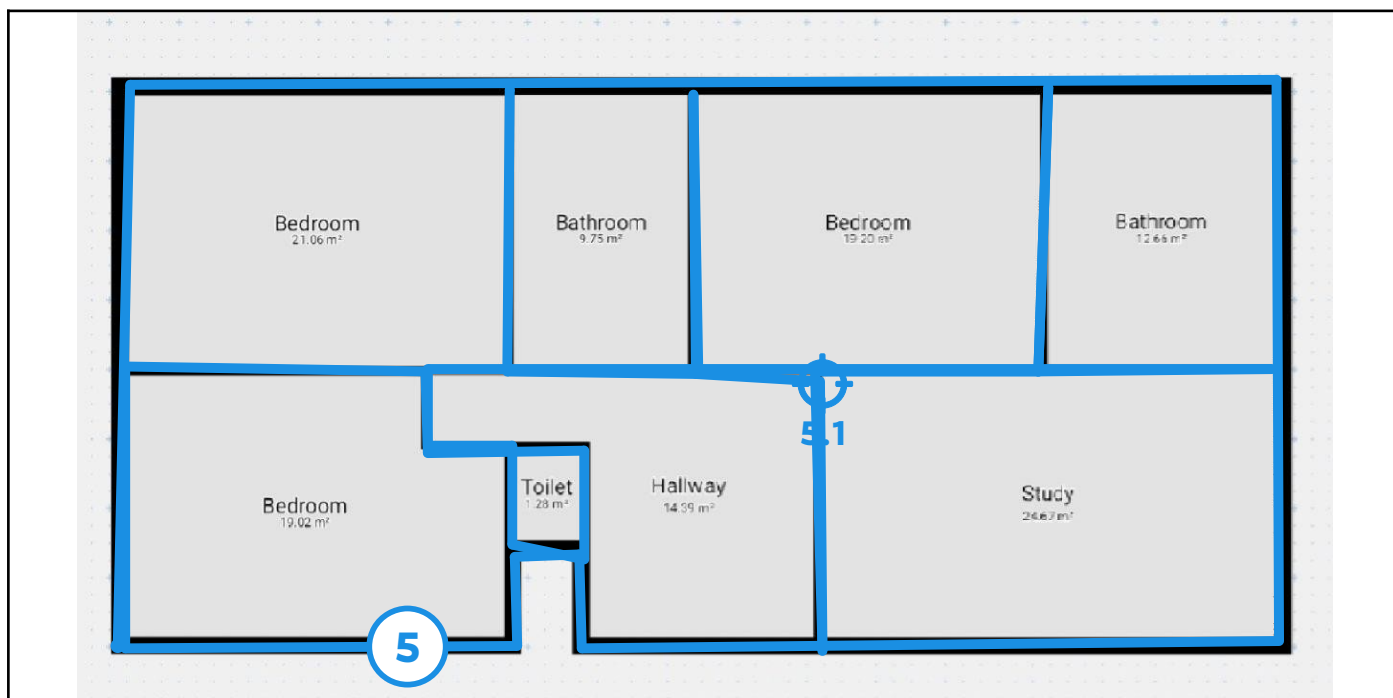
Plan 1.10: Eerste verdieping

Beschrijving	Type	Actie
5. Pleisterwerk binnenmuren woning	Geen asbest	-
5.1 Code: 1.1	Mengmonster	-

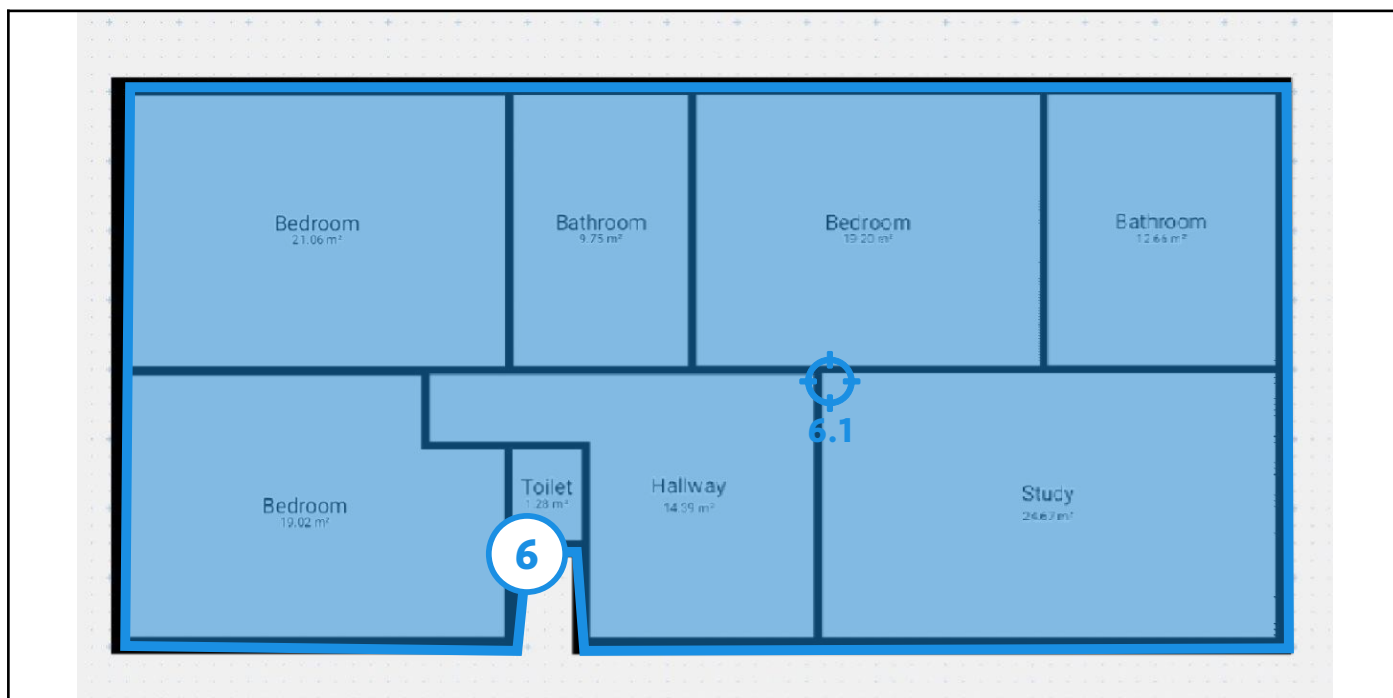
Plan 1.11: Eerste verdieping

Beschrijving	Type	Actie
6. Pleisterwerk plafonds woning	Geen asbest	-
6.1 Code: 2.1	Mengmonster	-
