Asbestinventarisatetest

Korte Nieuwstraat 17, 2840 Rumst

Attestnummer : 20240214-000232.000

Uitgegeven op : 14.02.2024

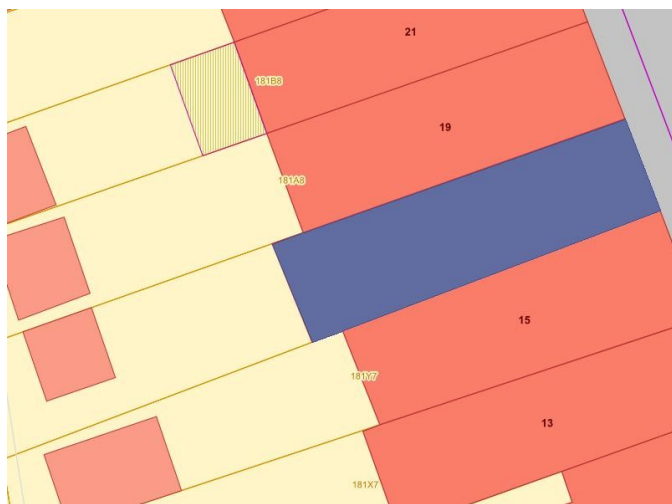
Zone 1: Hoofdgebouw

Tijdens de inspectie vastgesteld:

- 2 Asbestmaterialen**
- 1 Beperkingen**
- 1 Uitsluitingen**
- 0 Roerende goederen**
- 0 Puin, steenslag, (water)bodem**
- 4 Adviezen**
- 1 Geen asbest**

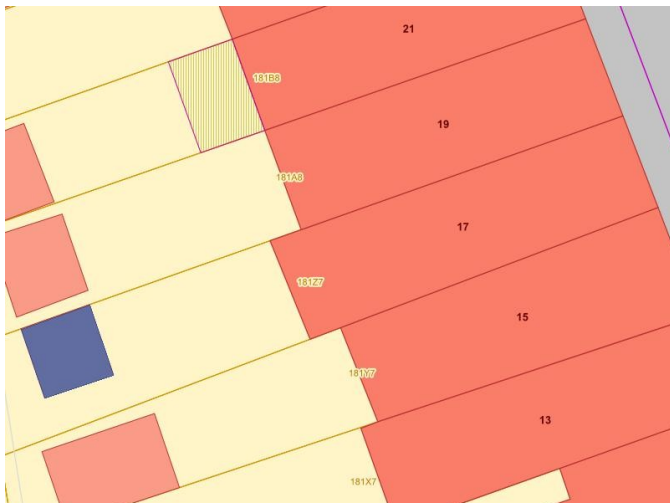
Zone 2: Bijgebouw

Tijdens de inspectie vastgesteld:

- 0 Asbestmaterialen
- 0 Beperkingen
- 0 Uitsluitingen
- 0 Roerende goederen
- 0 Puin, steenslag, (water)bodem
- 0 Adviezen
- 0 Geen asbest
