Asbestinventarisatetest

Jeroen en Peter Conventlaan 8, 2550 Kontich

Attestnummer : 20231103-000170.000

Uitgegeven op : 03.11.2023

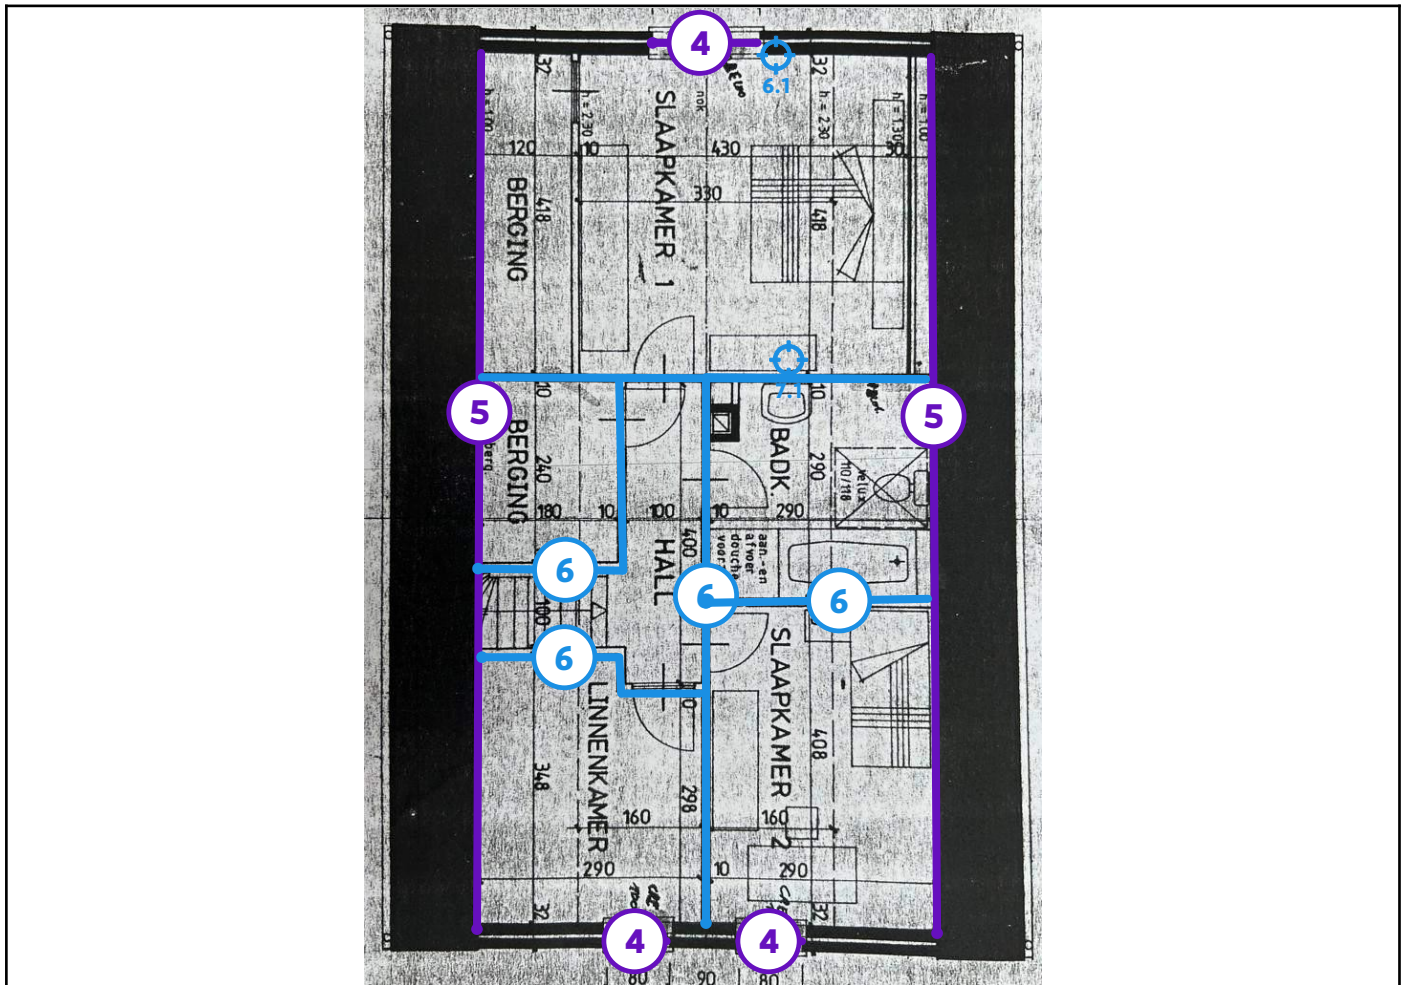
Plan 1.2: Eerste verdieping

Beschrijving	Type	Actie
4. Kit aan de ramen	Advies	-
5. Muur plaat	Advies	-
6. Bezetting muur	Geen asbest	-
6.1 Code: 231013 peter muur	Mengmonster	-
7. Bezetting plafond	Geen asbest	-
7.1 Code: 231013 peter plaf	Mengmonster	-

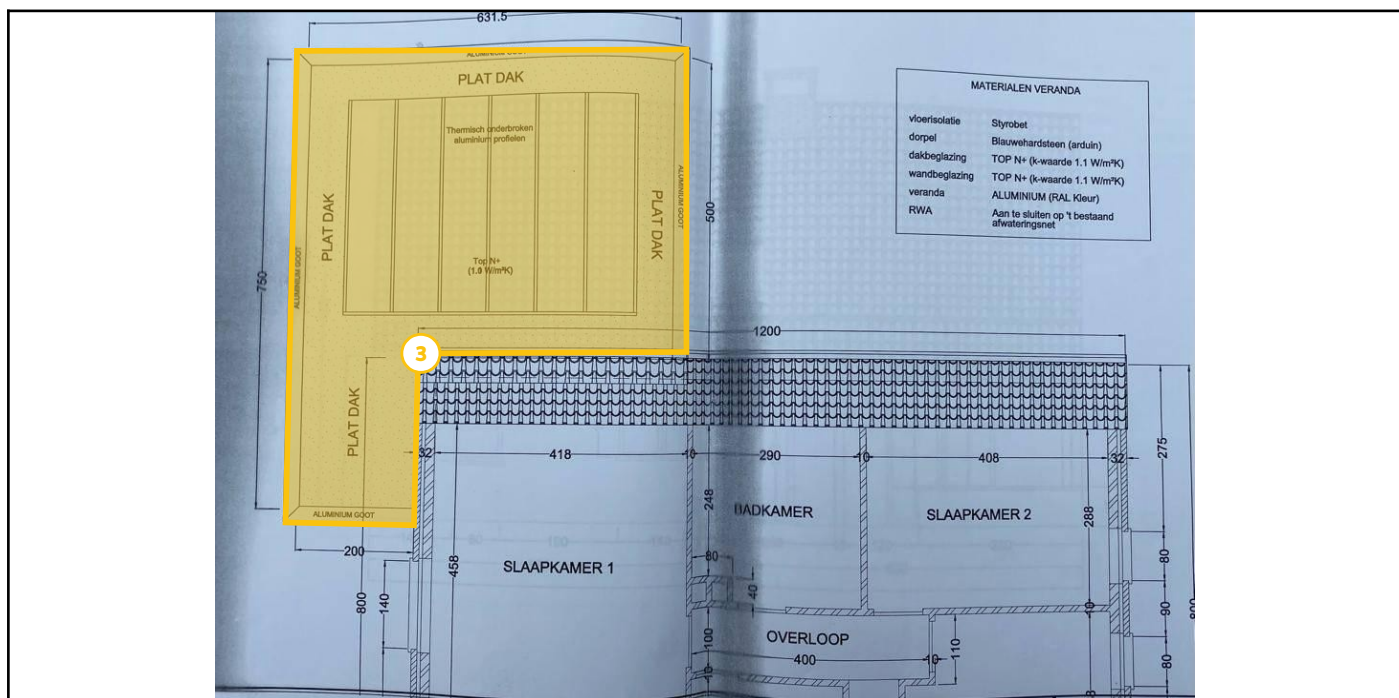
Plan 1.3: Bijbouw veranda

Beschrijving	Type	Actie
3. Bijbouw veranda 2011	Uitsluiting	-
