# Asbestinventarisatetest

Vredestraat 27, 2850 Boom

Attestnummer : 20240412-000280.000

Uitgegeven op : 12.04.2024

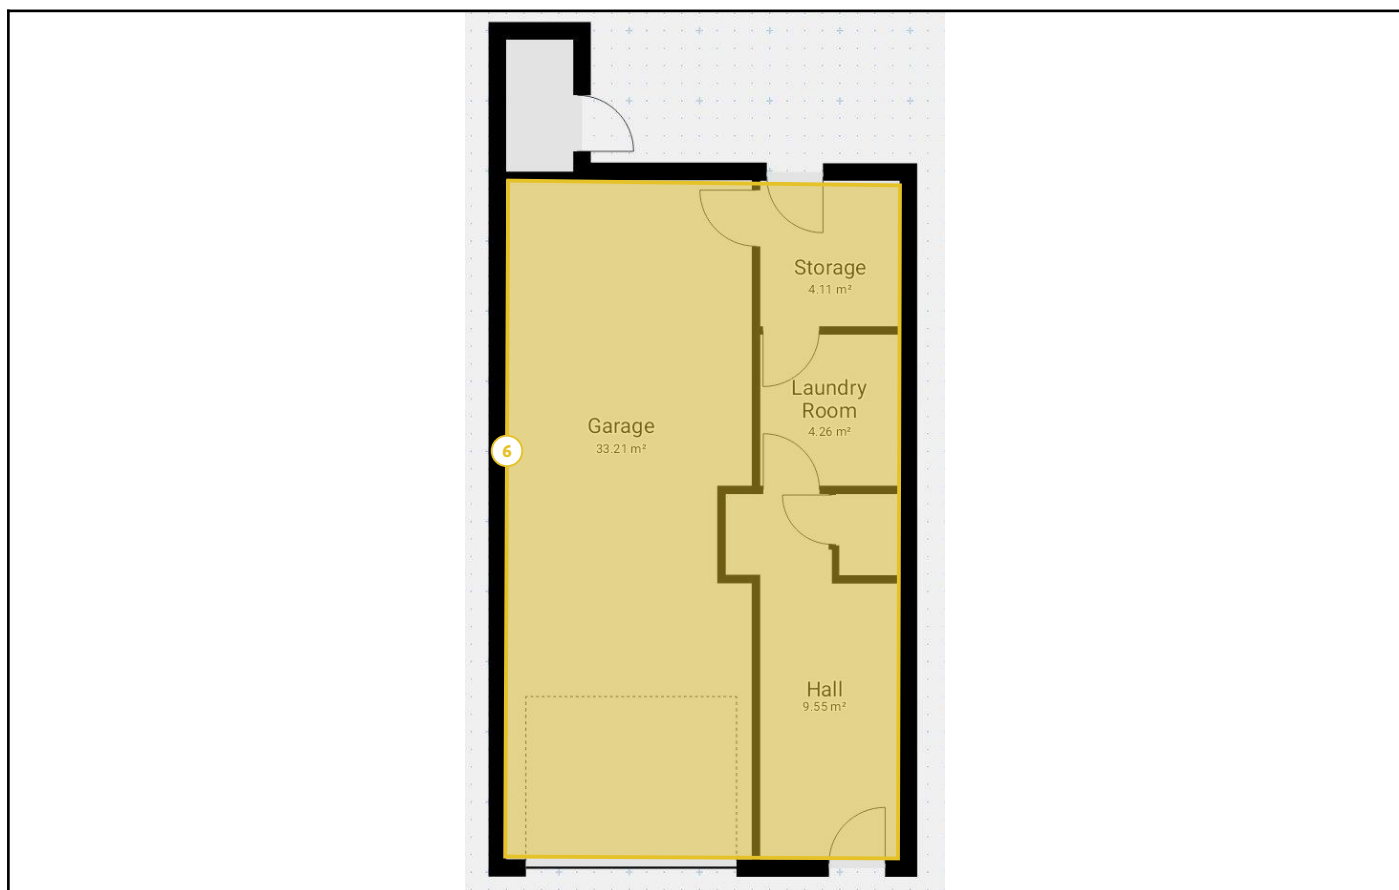
## Plan 1.2: Gelijkvloers

Beschrijving	Type	Actie
6. Bakeliet elektrische installaties woning	Asbestmateriaal	Zorgvuldig beheren

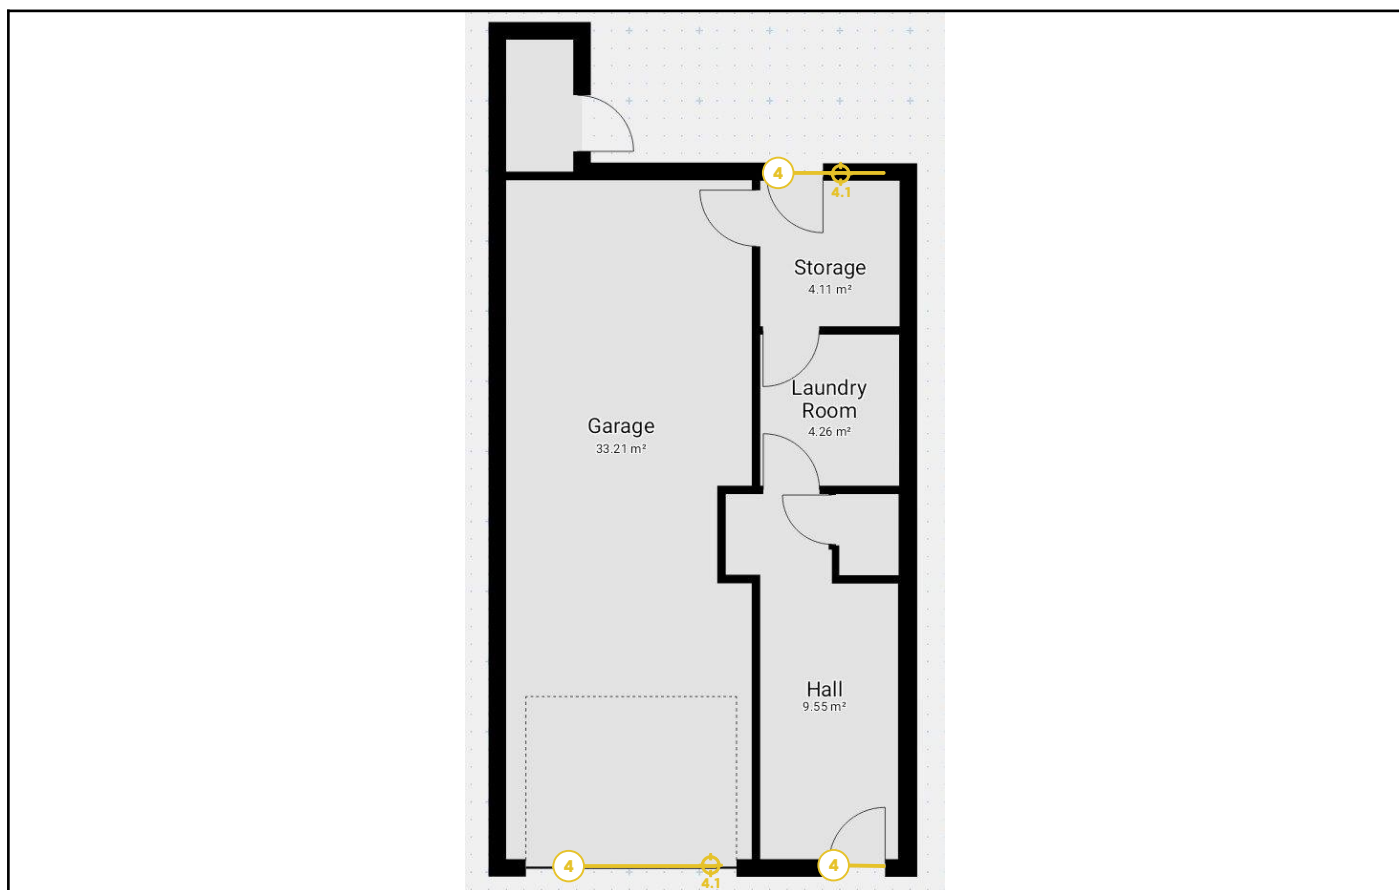
## Plan 1.3: Gelijkvloers

Beschrijving	Type	Actie
4. Mastiek aluminium schrijnwerk woning	Asbestmateriaal	Zorgvuldig beheren
4.1 Code: 4.1	Mengmonster	-

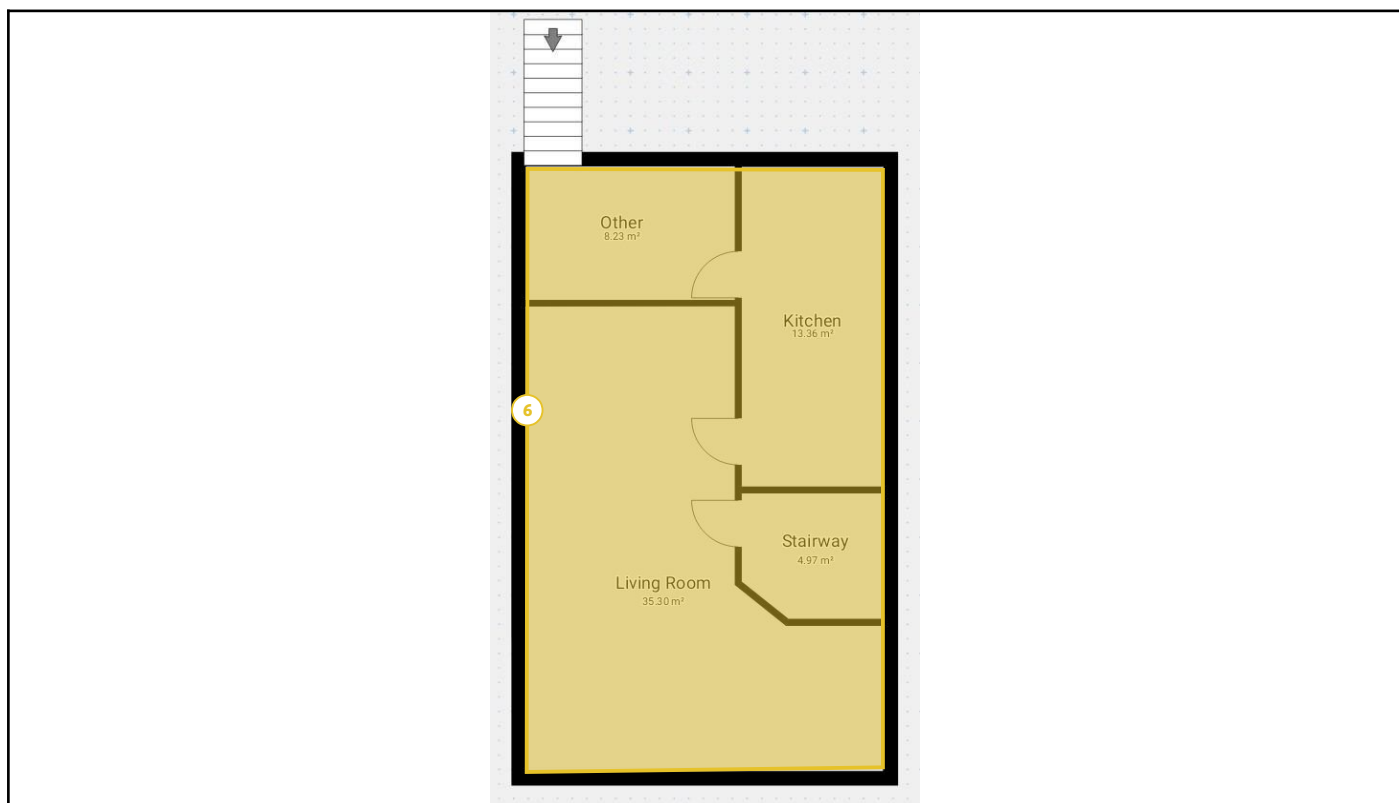
## Plan 1.6: Eerste verdieping

Beschrijving	Type	Actie
6. Bakeliet elektrische installaties woning	Asbestmateriaal	Zorgvuldig beheren

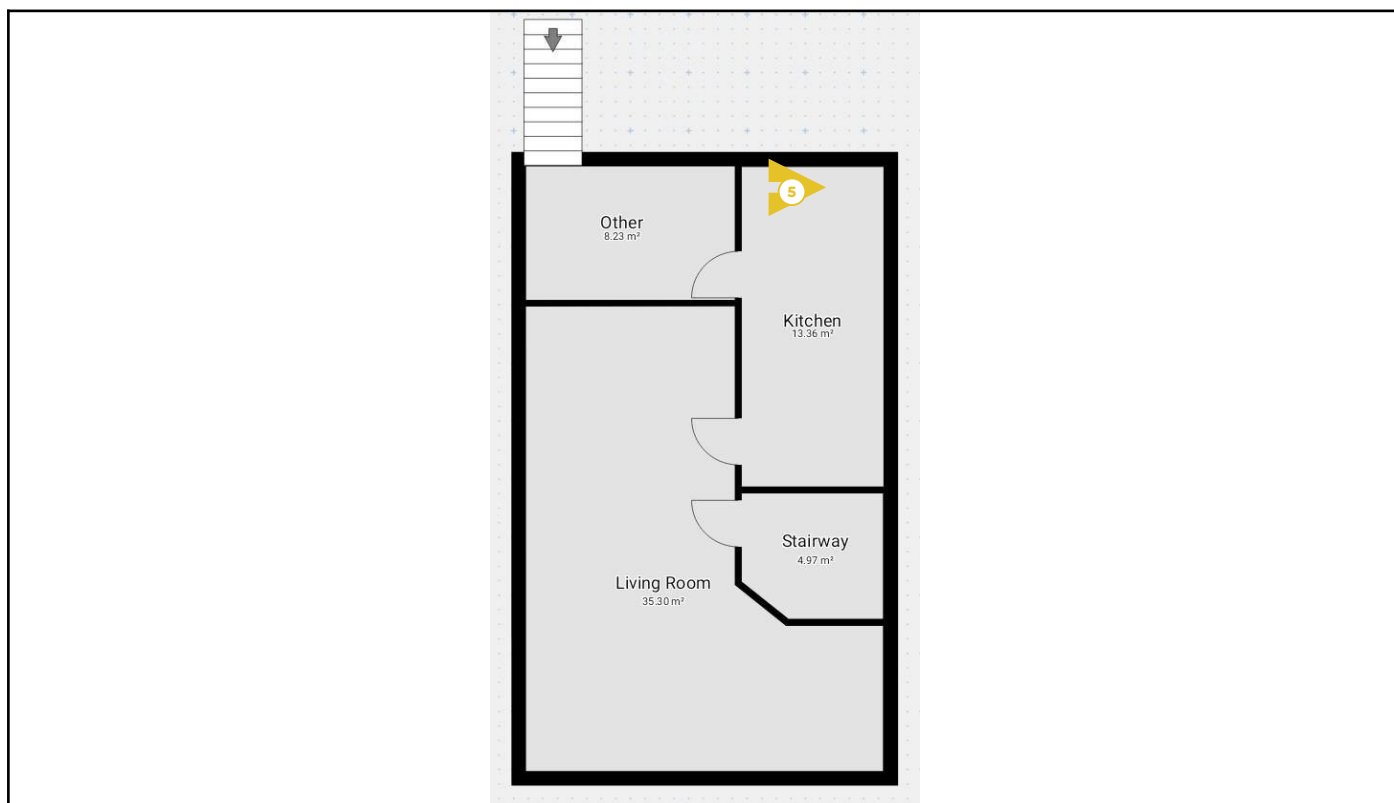
## Plan 1.7: Eerste verdieping

Beschrijving	Type	Actie
5. Geluidsdemping spoelbakken keuken	Asbestmateriaal	Zorgvuldig beheren

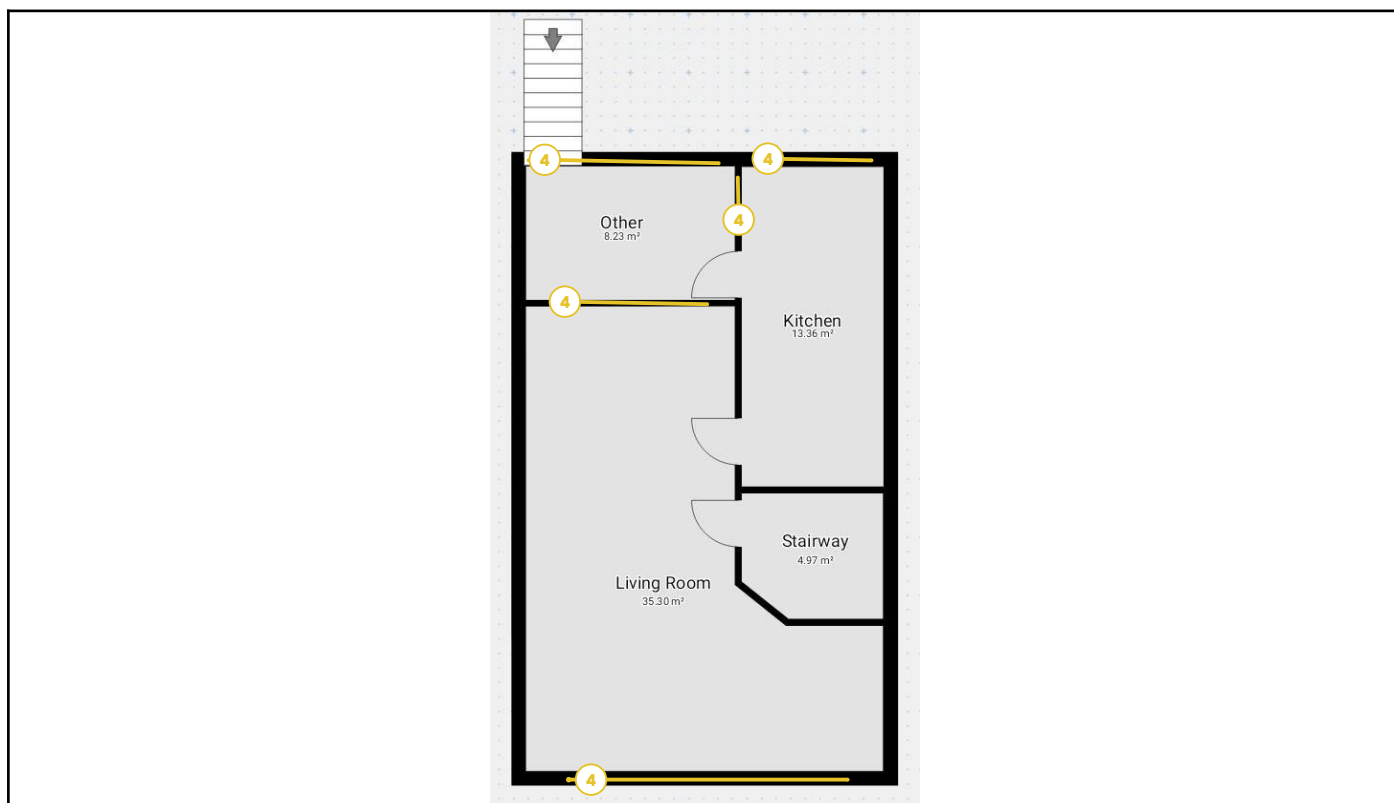
## Plan 1.8: Eerste verdieping

Beschrijving	Type	Actie
4. Mastiek aluminium schrijnwerk woning	Asbestmateriaal	Zorgvuldig beheren

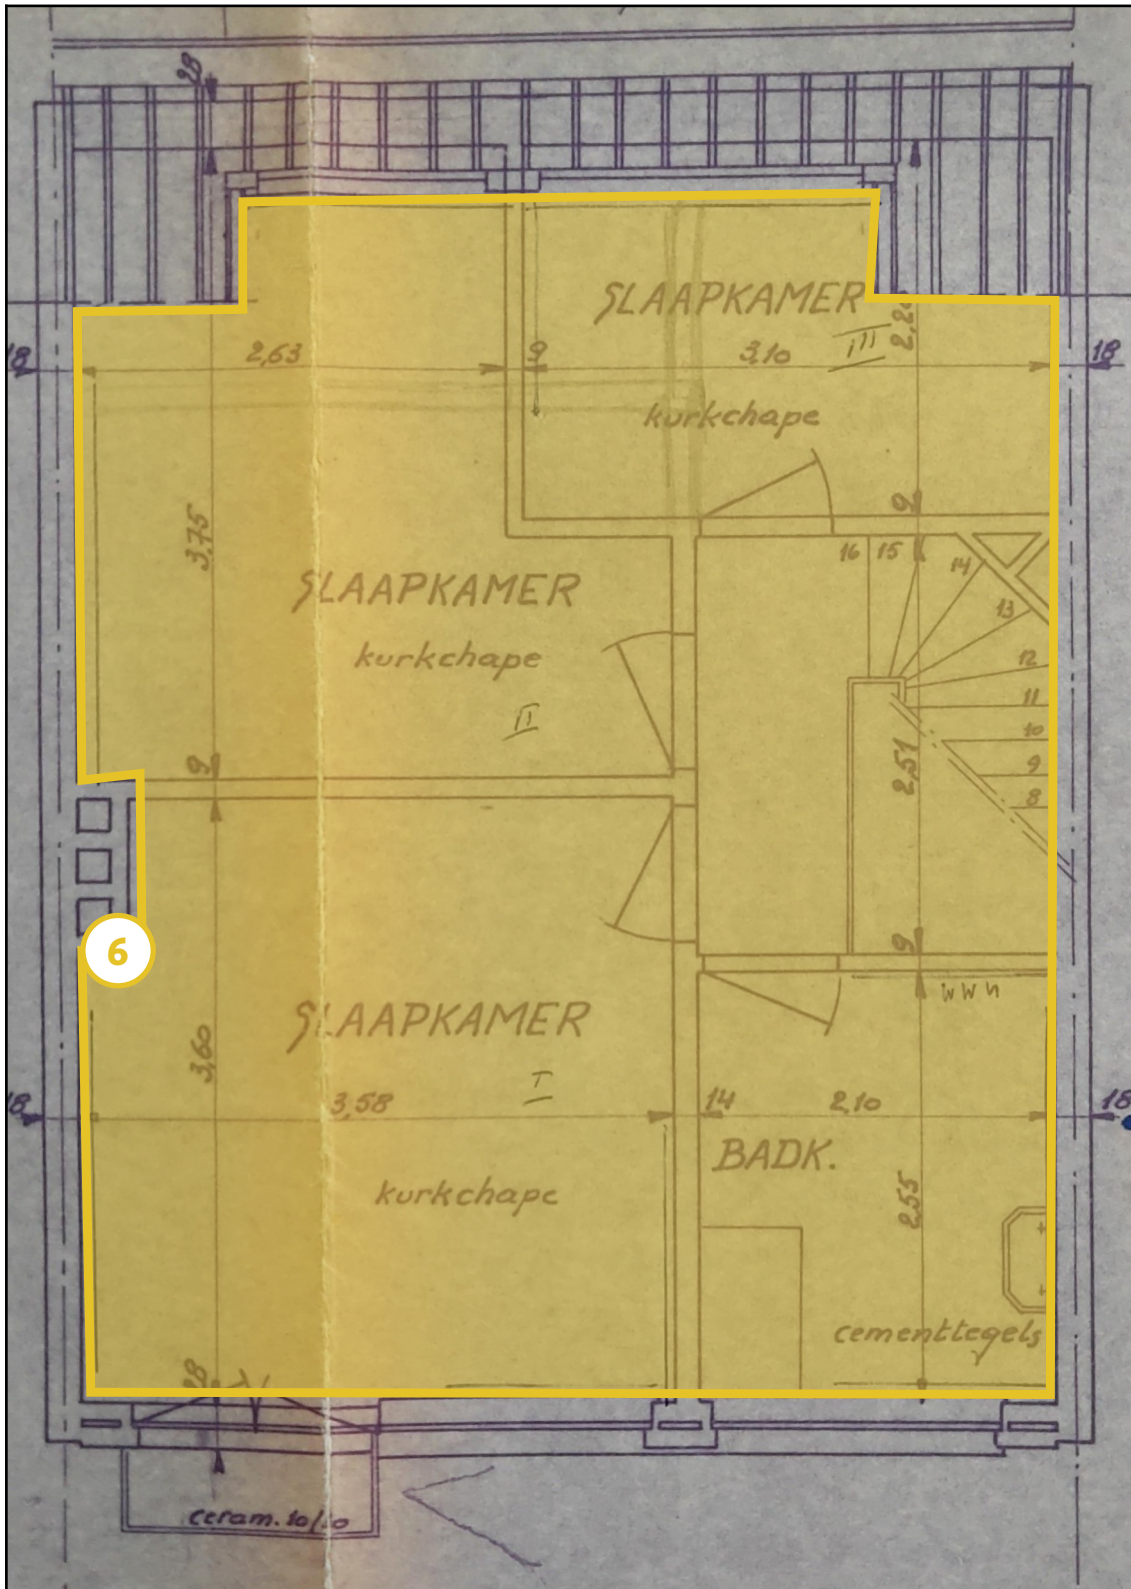
## Plan 1.11: Tweede verdieping

6. Bakeliet elektrische installaties woning

Asbestmateriaal

Zorgvuldig beheren

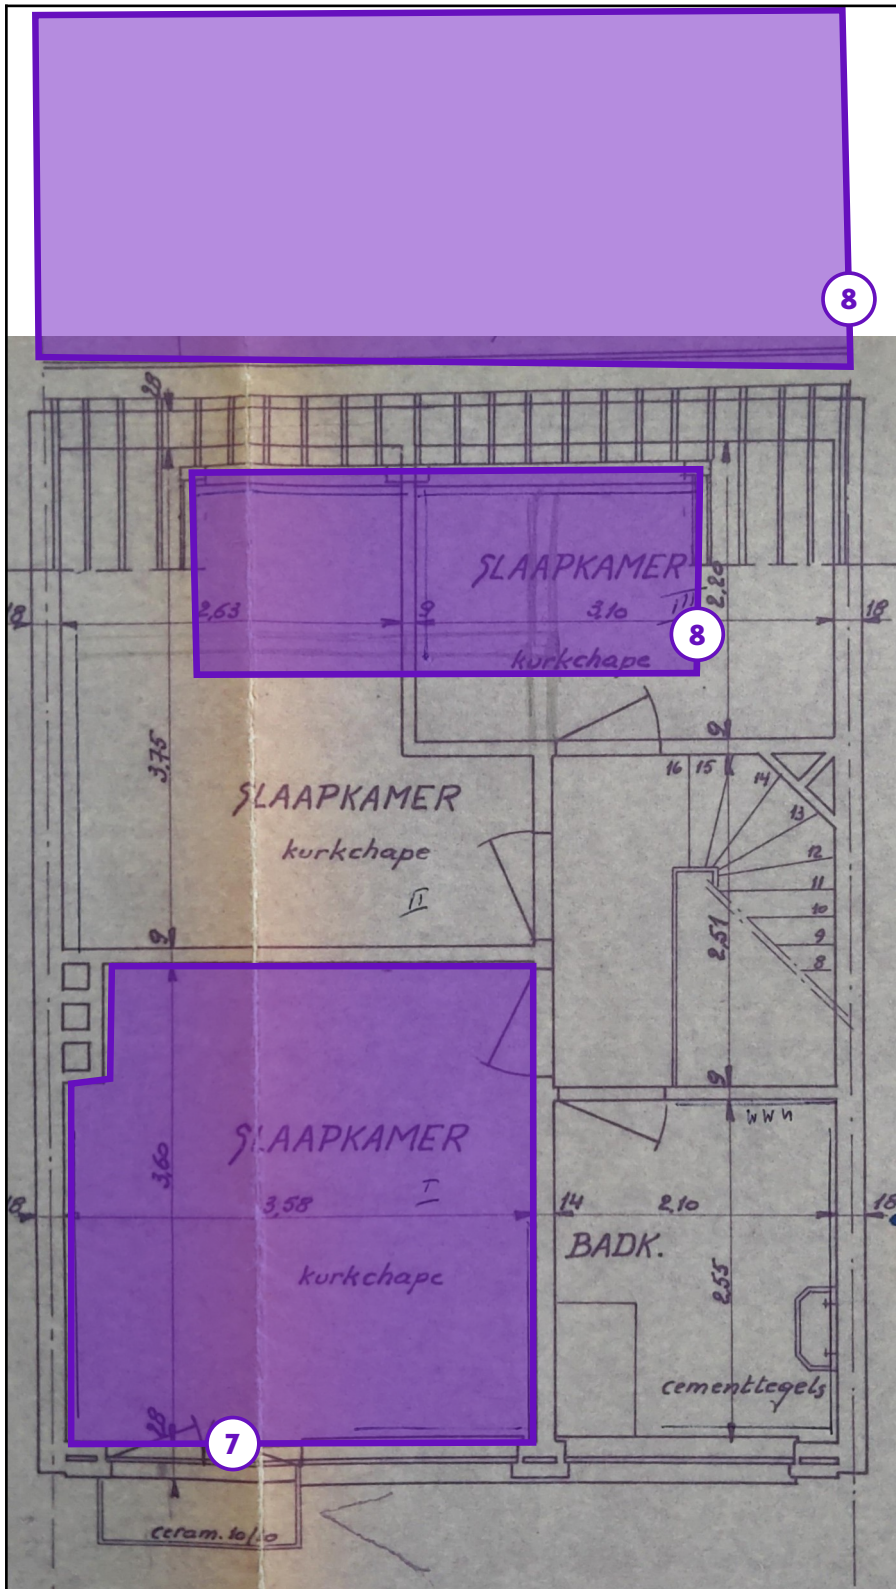
# Plan 1.15: Tweede verdieping

7. Vloerzeil slaapkamer	Advies	-
8. Roofing platte daken woning	Advies	-
