Asbestinventarisatetest

Rumstsestraat 40, 2840 Rumst

Attestnummer : 20250308-000123.000

Uitgegeven op : 08.03.2025

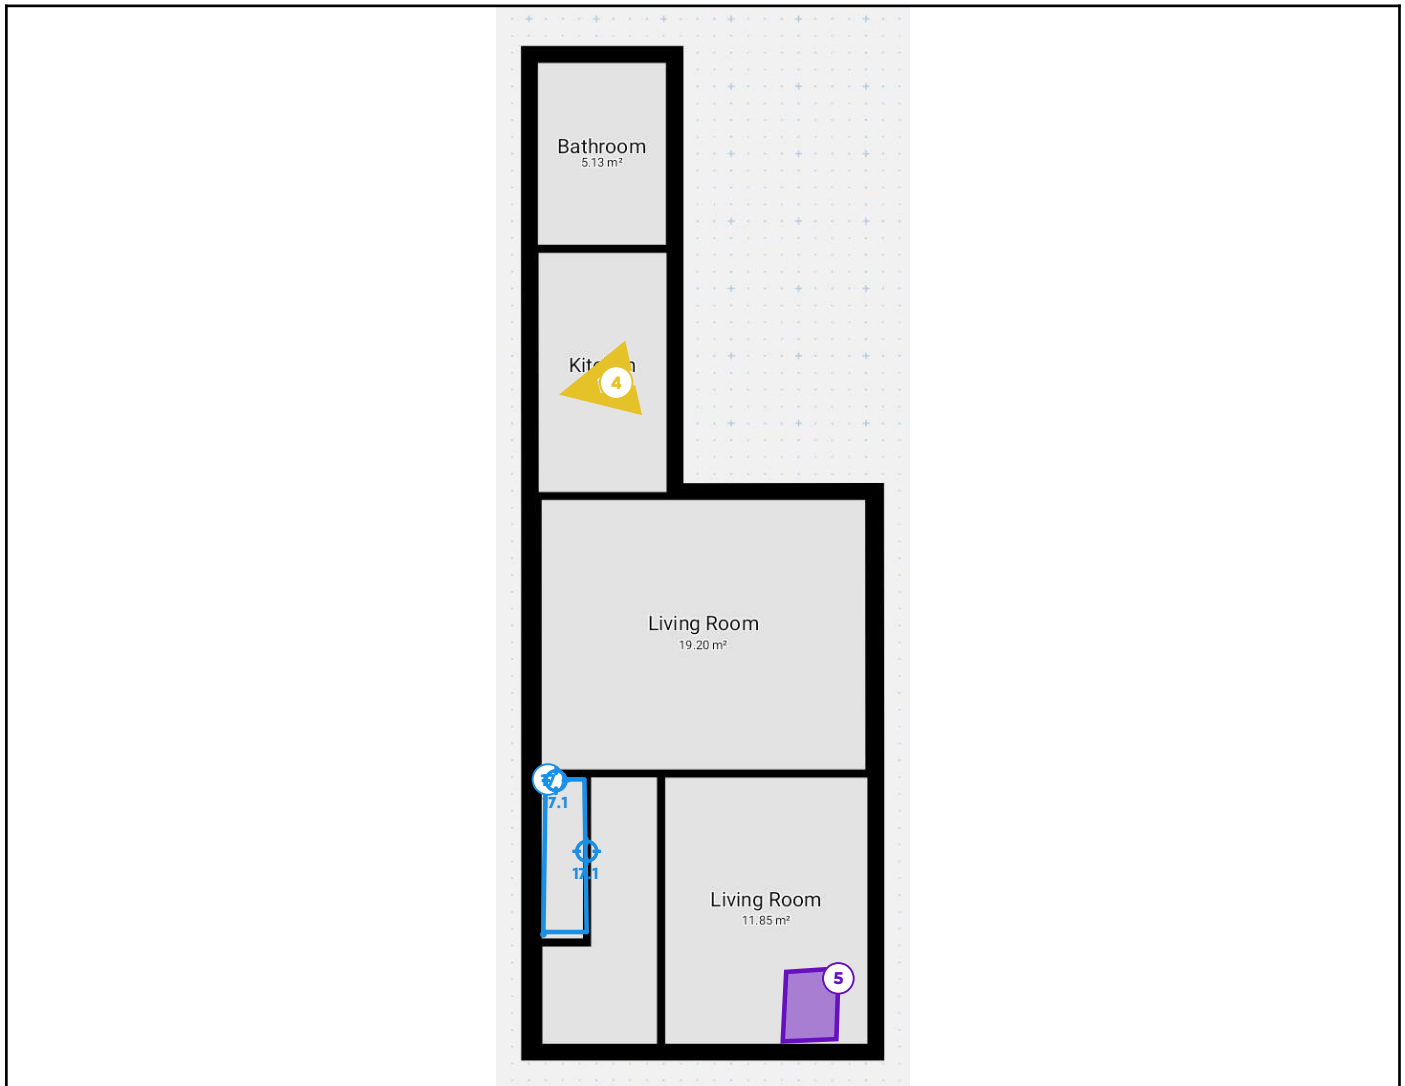
Plan 1.1: Gelijkvloers

Beschrijving	Type	Actie
4. Bitumen onderkant wasbak keuken	Asbestmateriaal	Zorgvuldig beheren
5. Controleput woonkamer	Beperking	-
17. Cementering binnenwanden berging onder de trap	Geen asbest	-
17.1 Code: 1.3	Mengmonster	-

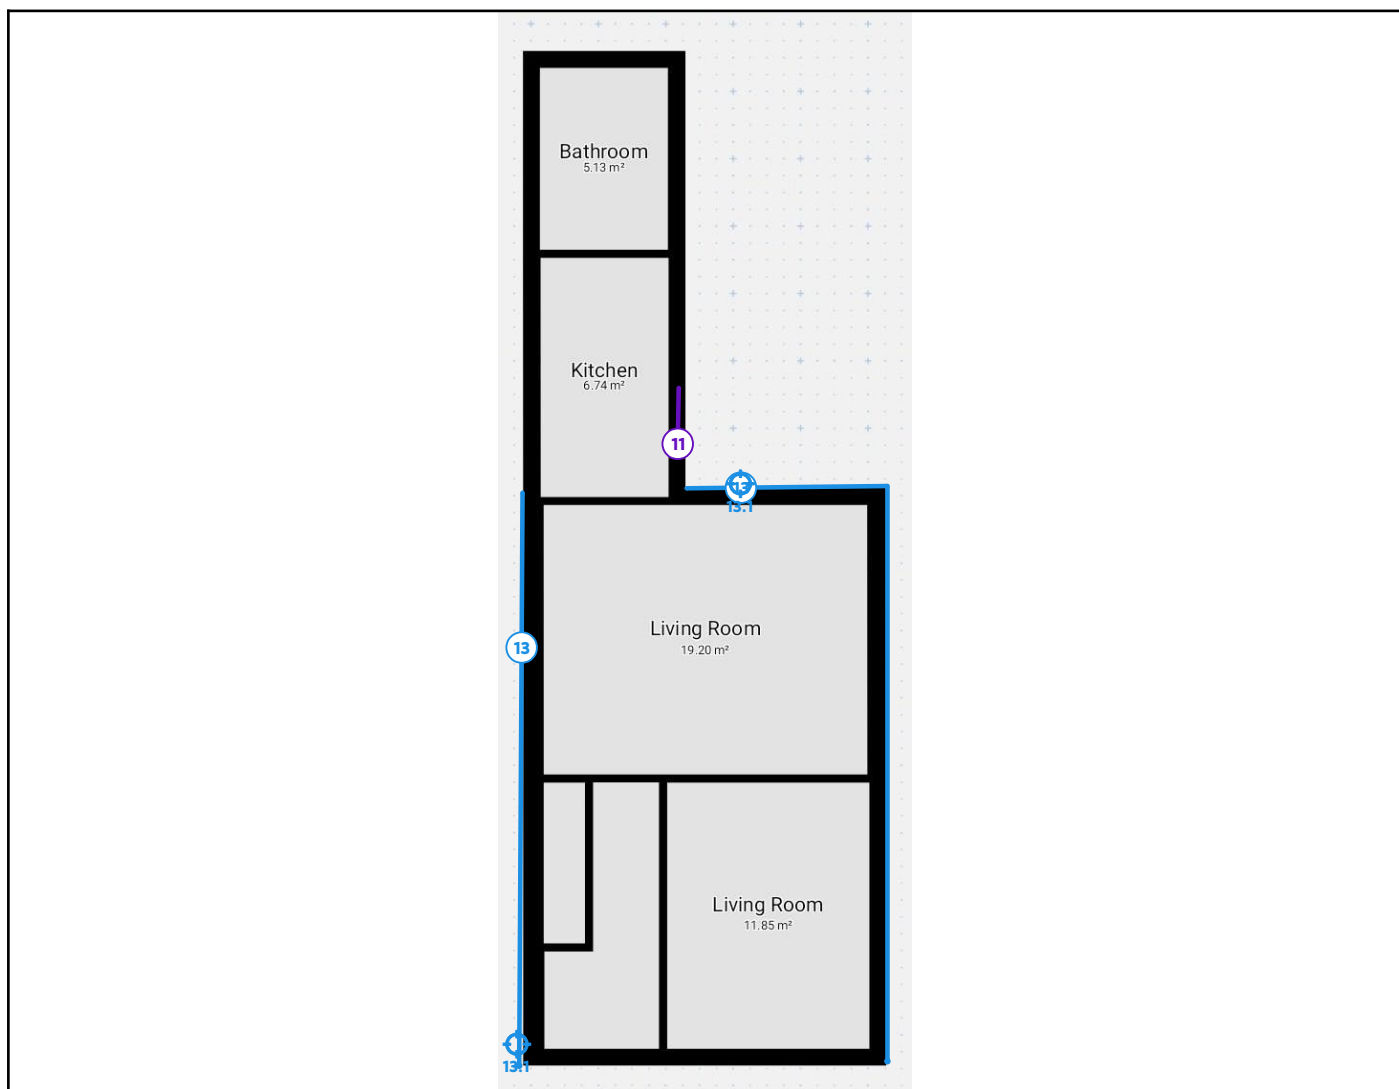
Plan 1.2: Gelijkvloers

Beschrijving	Type	Actie
11. Invulpaneel achterdeur woning	Advies	-
13. Bitumen waterkering buitengevel woning	Geen asbest	-
13.1 Code: 2.1	Mengmonster	-

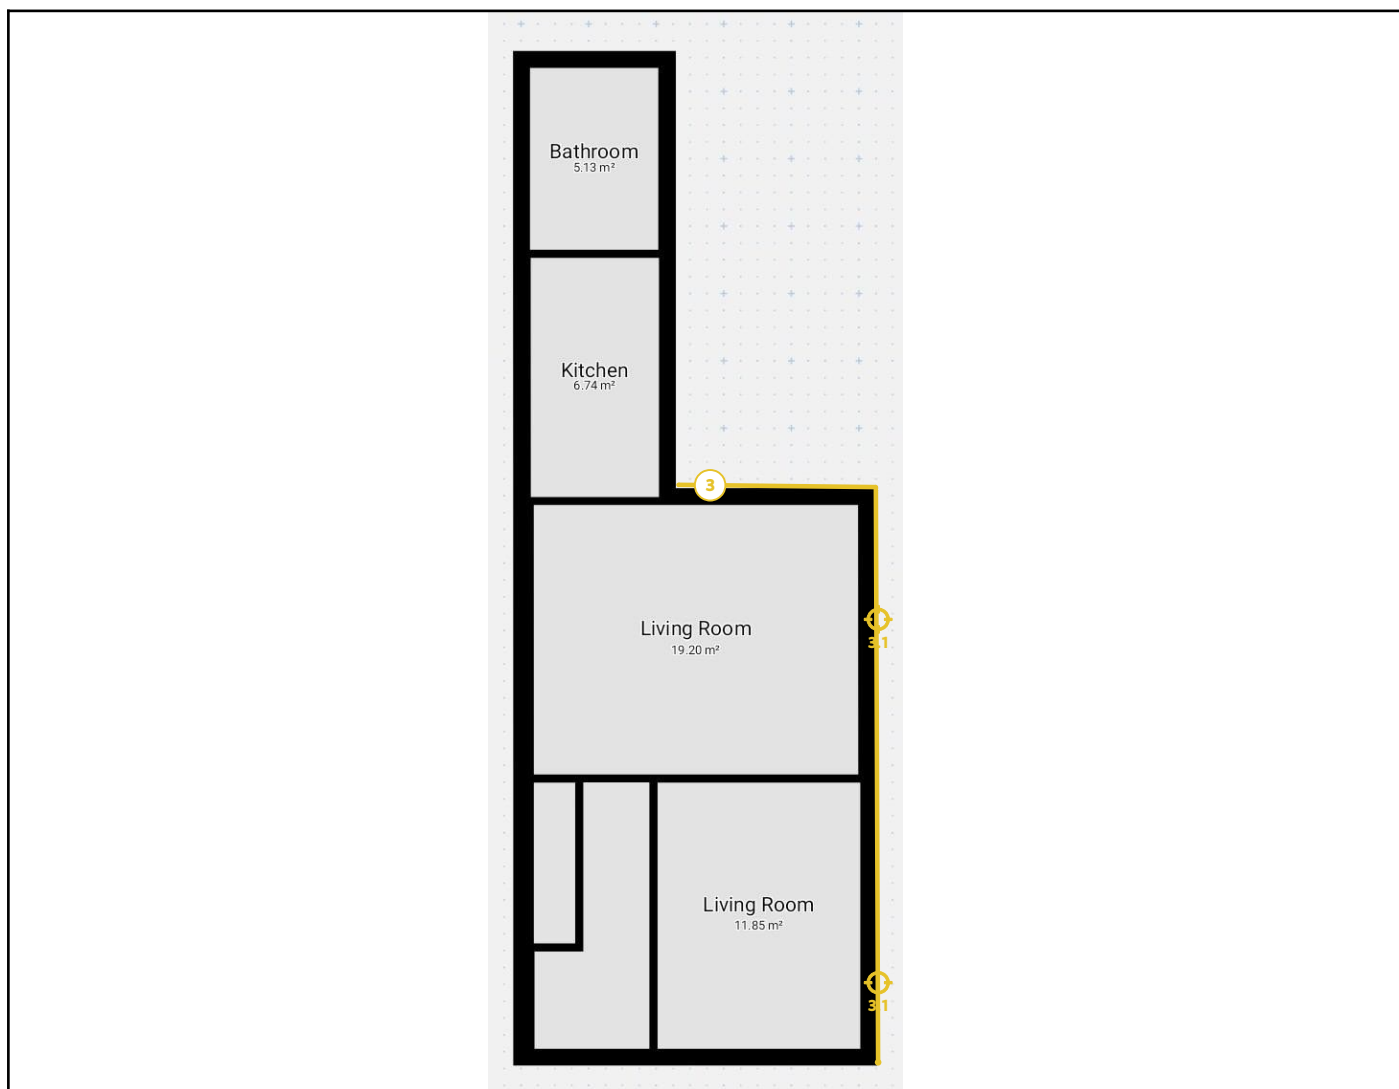
Plan 1.3: Gelijkvloers

Beschrijving	Type	Actie
3. Cementering zijgevel-en achtergevel woning	Asbestmateriaal	Zorgvuldig beheren
3.1 Code: 1.2	Mengmonster	-

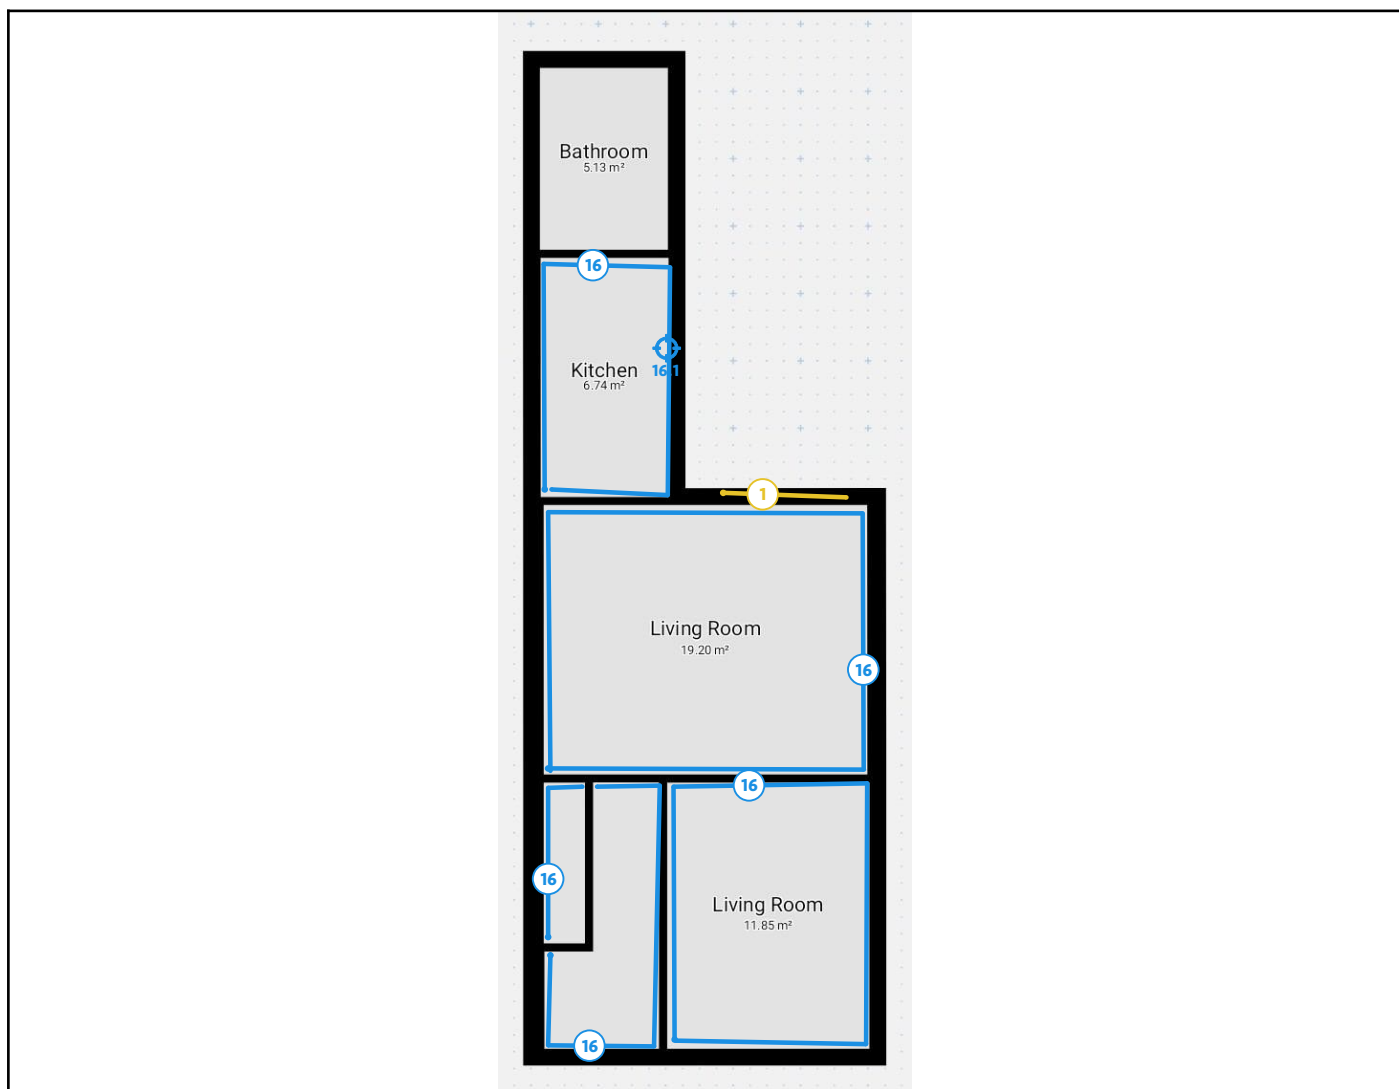
Plan 1.4: Gelijkvloers

Beschrijving	Type	Actie
1. Oude mastiek tussen schrijnwerk-en metselwerk woning	Asbestmateriaal	Zorgvuldig beheren
16. Pleisterwerk binnenmuren woning	Geen asbest	-
16.1 Code: 1.1	Mengmonster	-

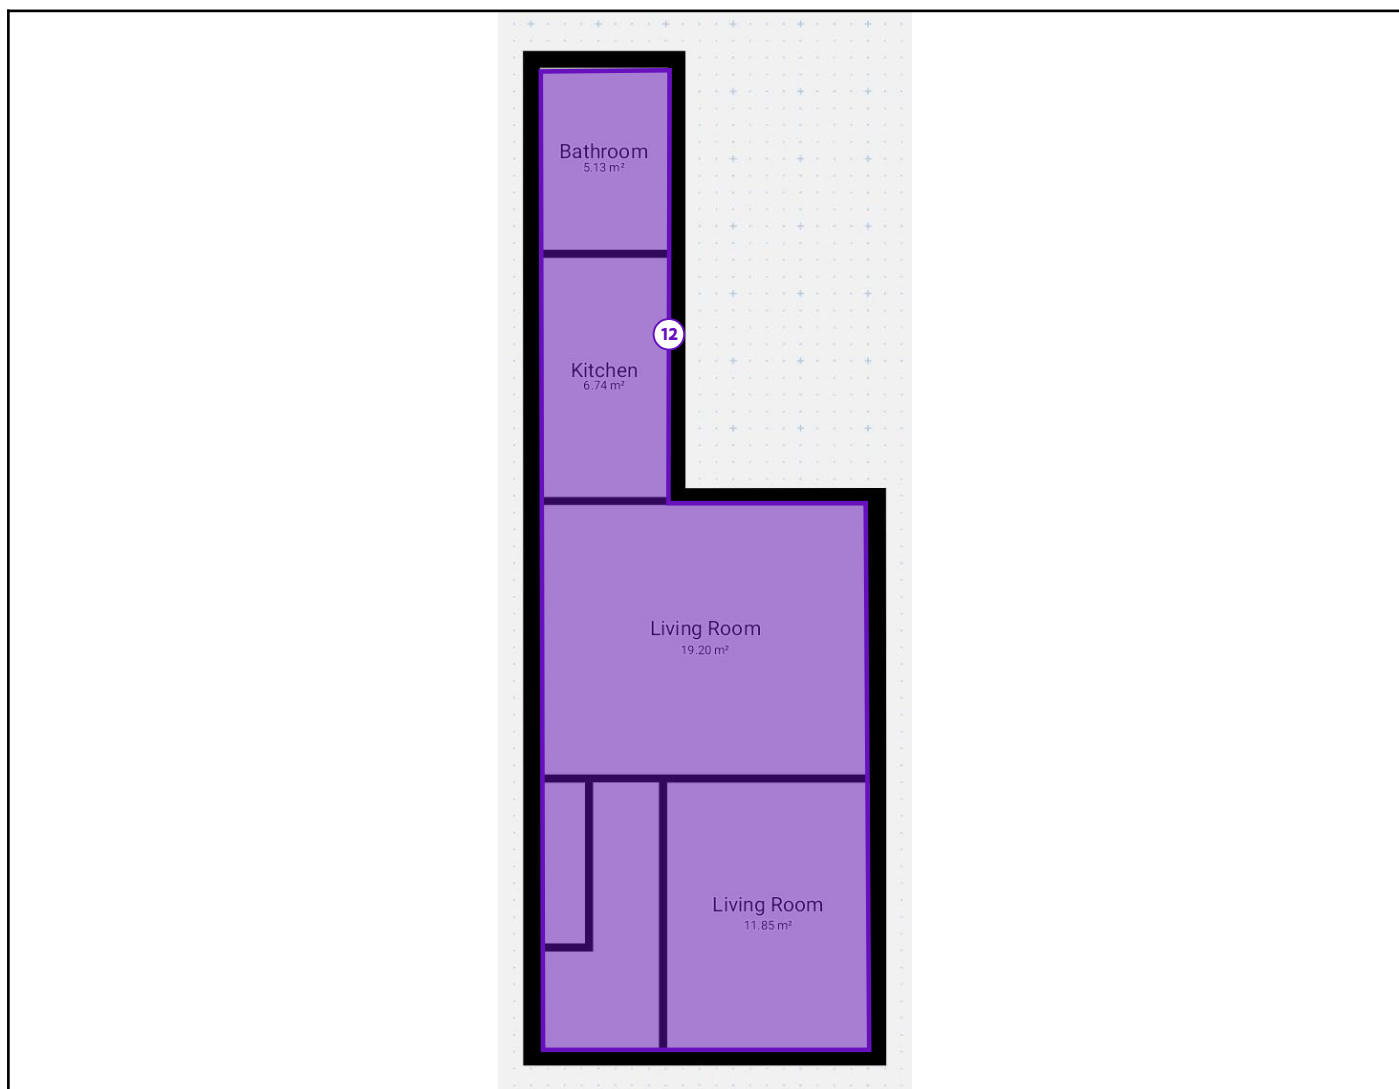
Plan 1.5: Gelijkvloers

Beschrijving	Type	Actie
12. Valse plafonds woning	Advies	-

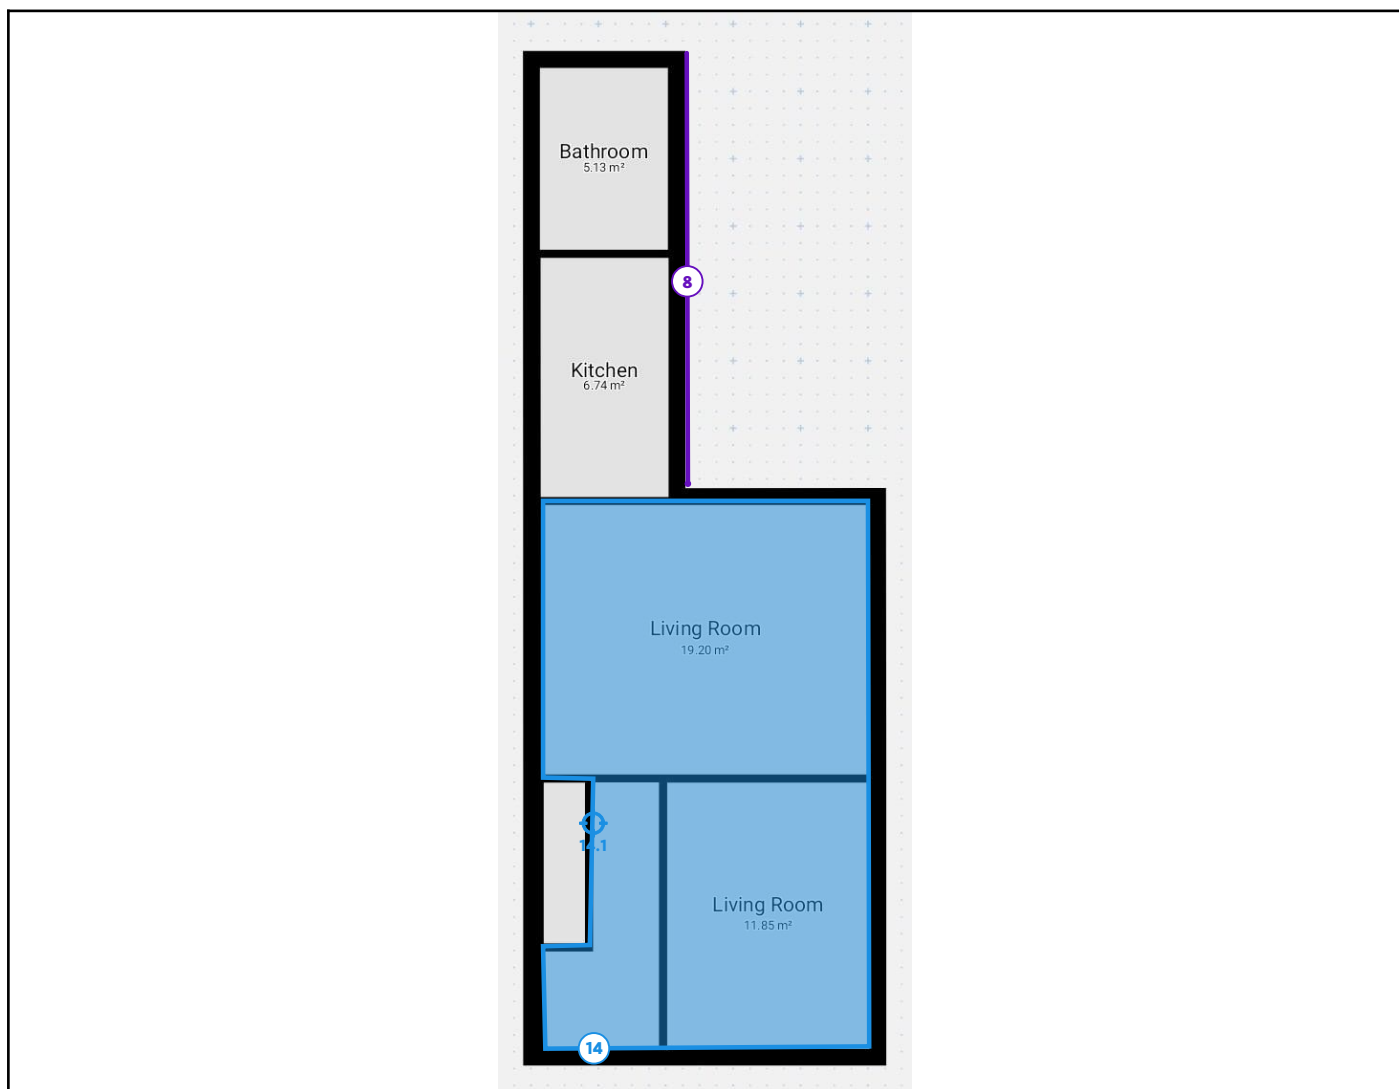
Plan 1.6: Gelijkvloers

Beschrijving	Type	Actie
8. Waterkering achterbouw woning	Advies	-
14. Vloertegels woonkamer en inkomhal	Geen asbest	-
14.1 Code: 4.1	Puntmonster	-

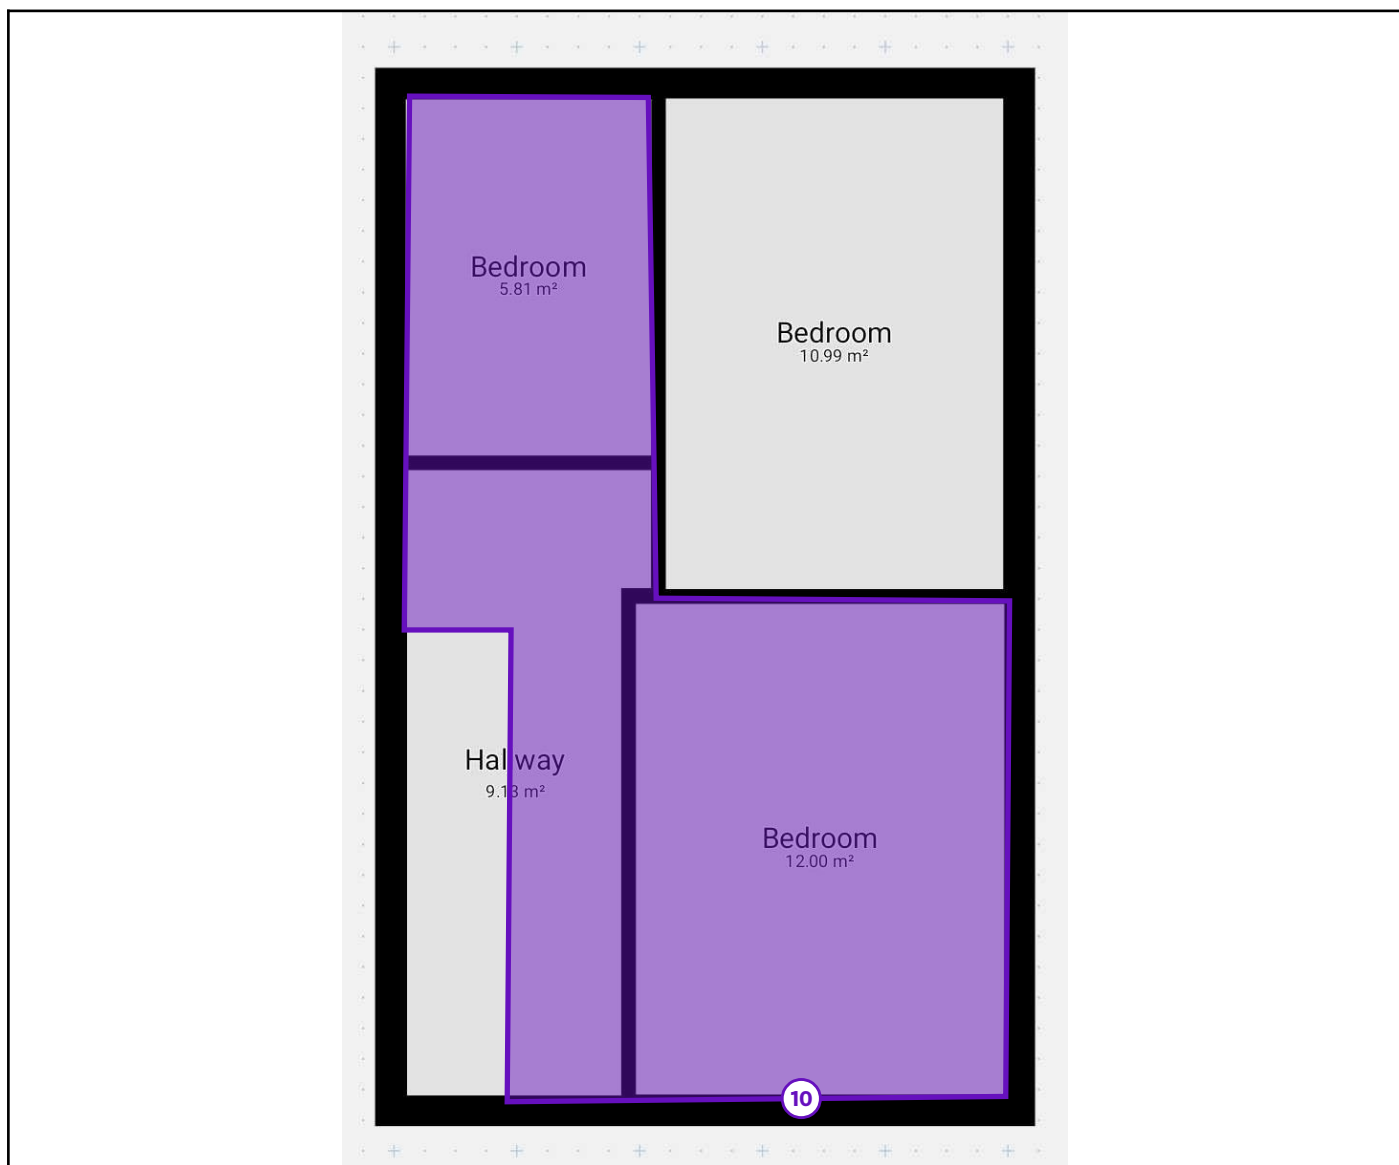
Plan 1.7: Eerste verdieping

Beschrijving	Type	Actie
10. Vloerzeilen eerste verdieping woning	Advies	-

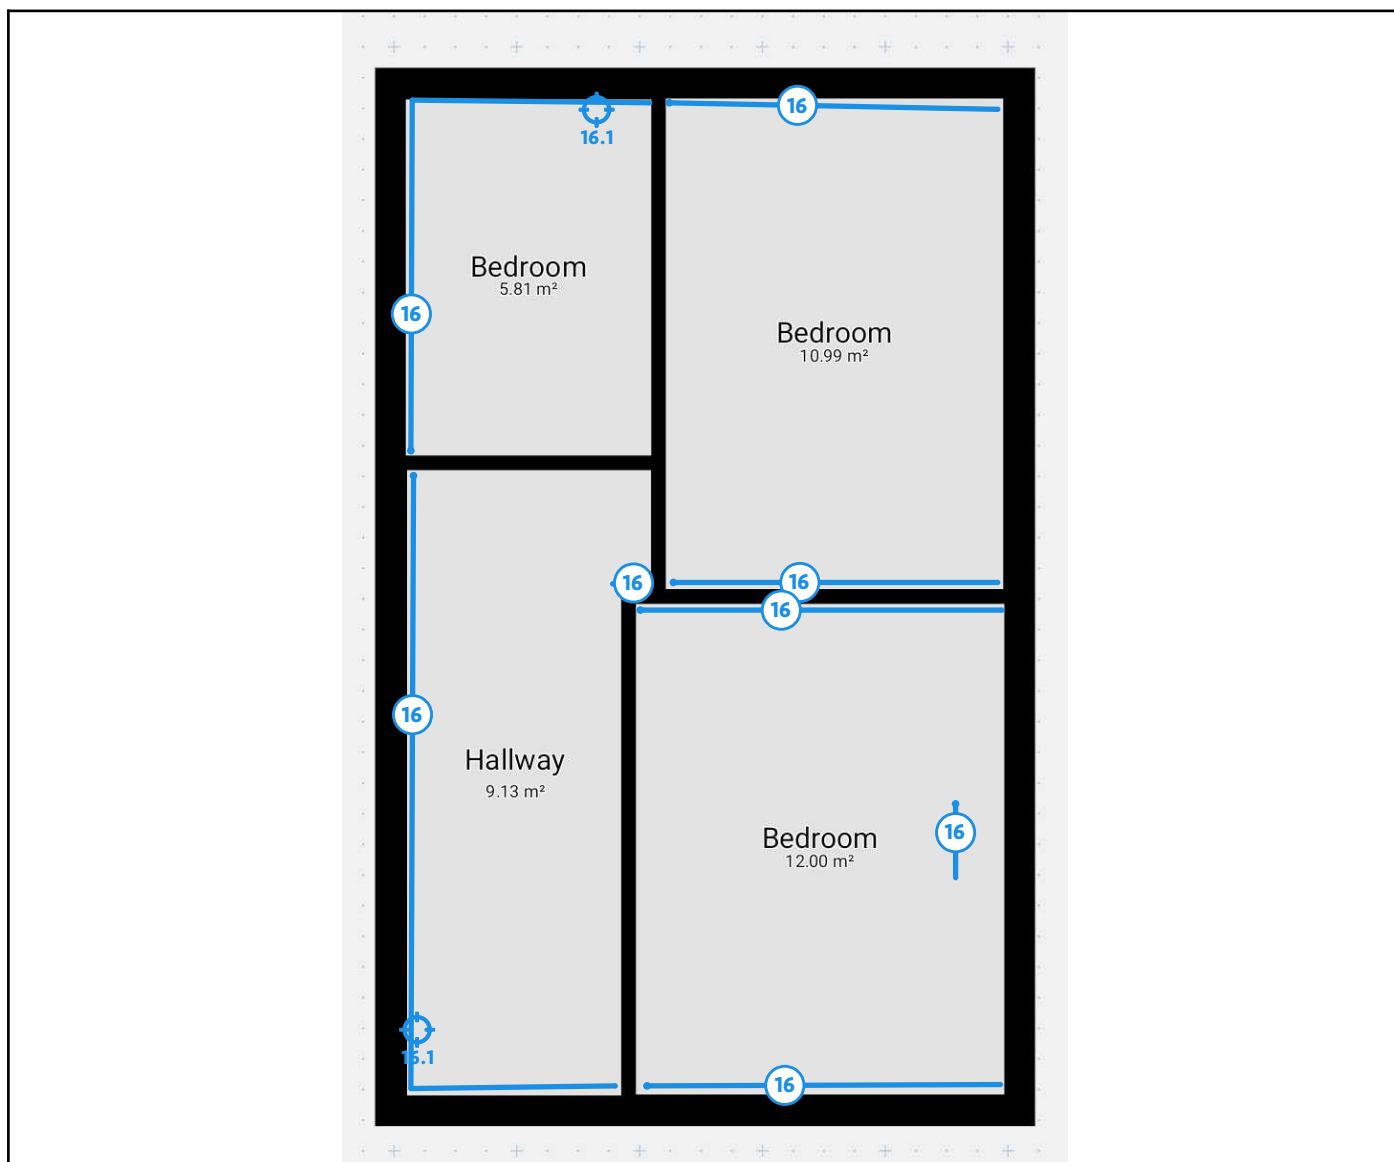
Plan 1.8: Eerste verdieping

Beschrijving	Type	Actie
16. Pleisterwerk binnenmuren woning	Geen asbest	-
16.1 Code: 1.1	Mengmonster	-

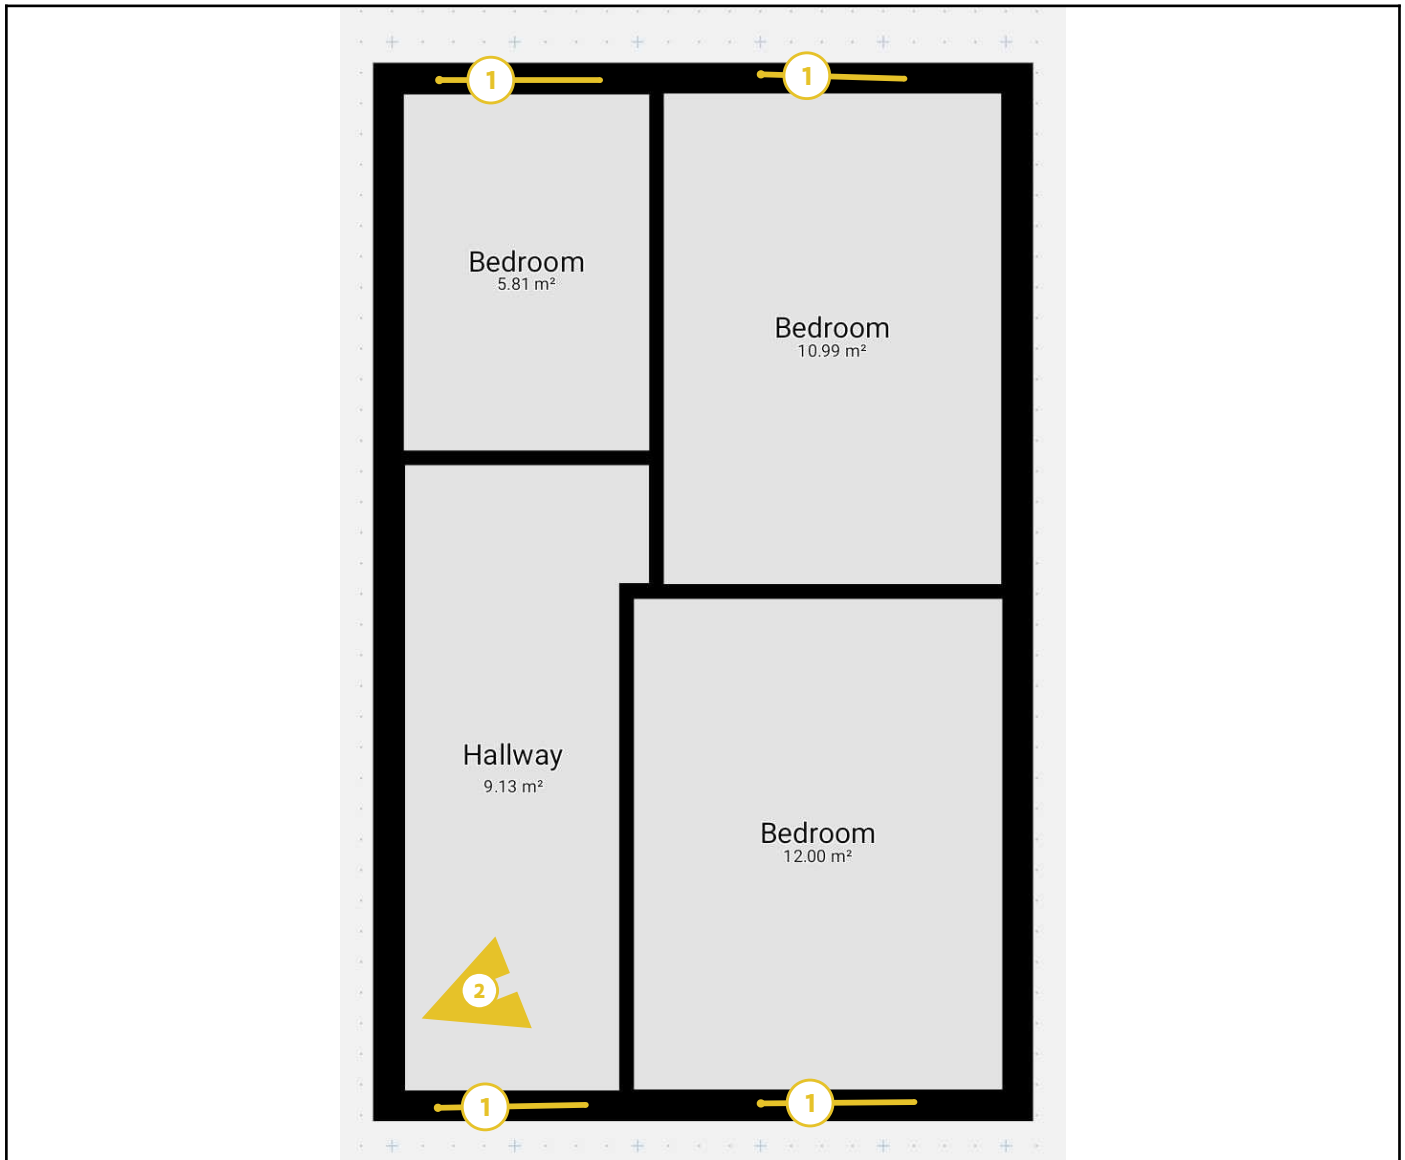
Plan 1.9: Eerste verdieping

Beschrijving	Type	Actie
1. Oude mastiek tussen schrijnwerk-en metselwerk woning	Asbestmateriaal	Zorgvuldig beheren
2. Bakeliet elektrische installatie trappenhal eerste verdieping woning	Asbestmateriaal	Zorgvuldig beheren

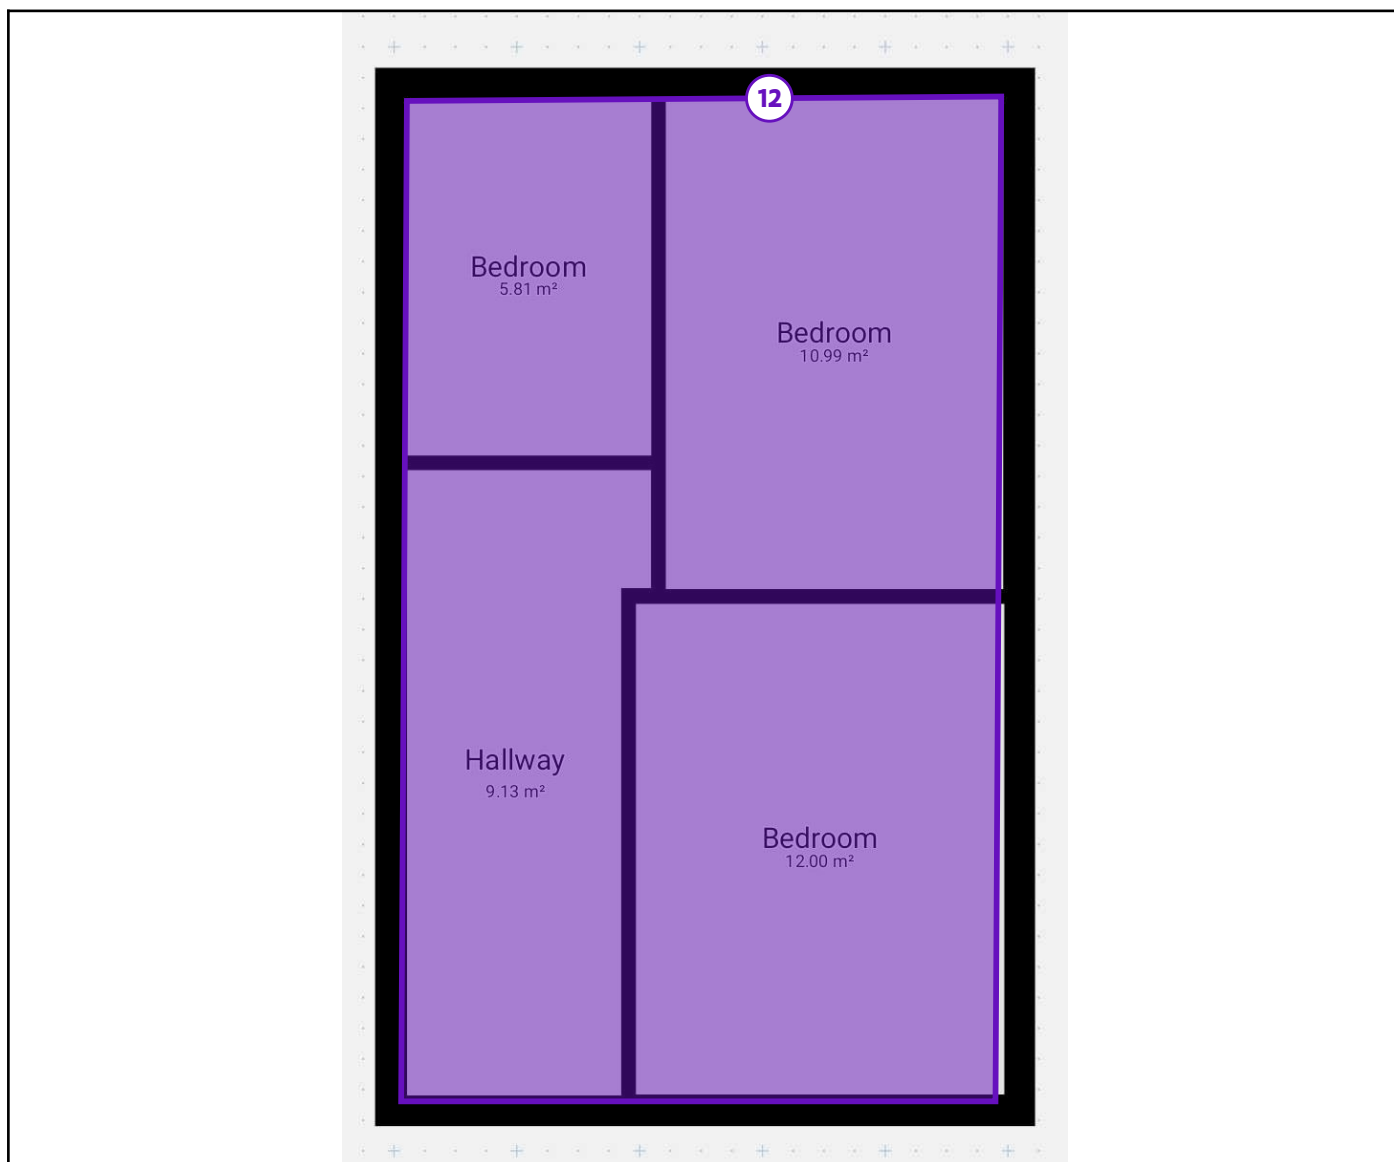
Plan 1.10: Eerste verdieping

Beschrijving	Type	Actie
12. Valse plafonds woning	Advies	-

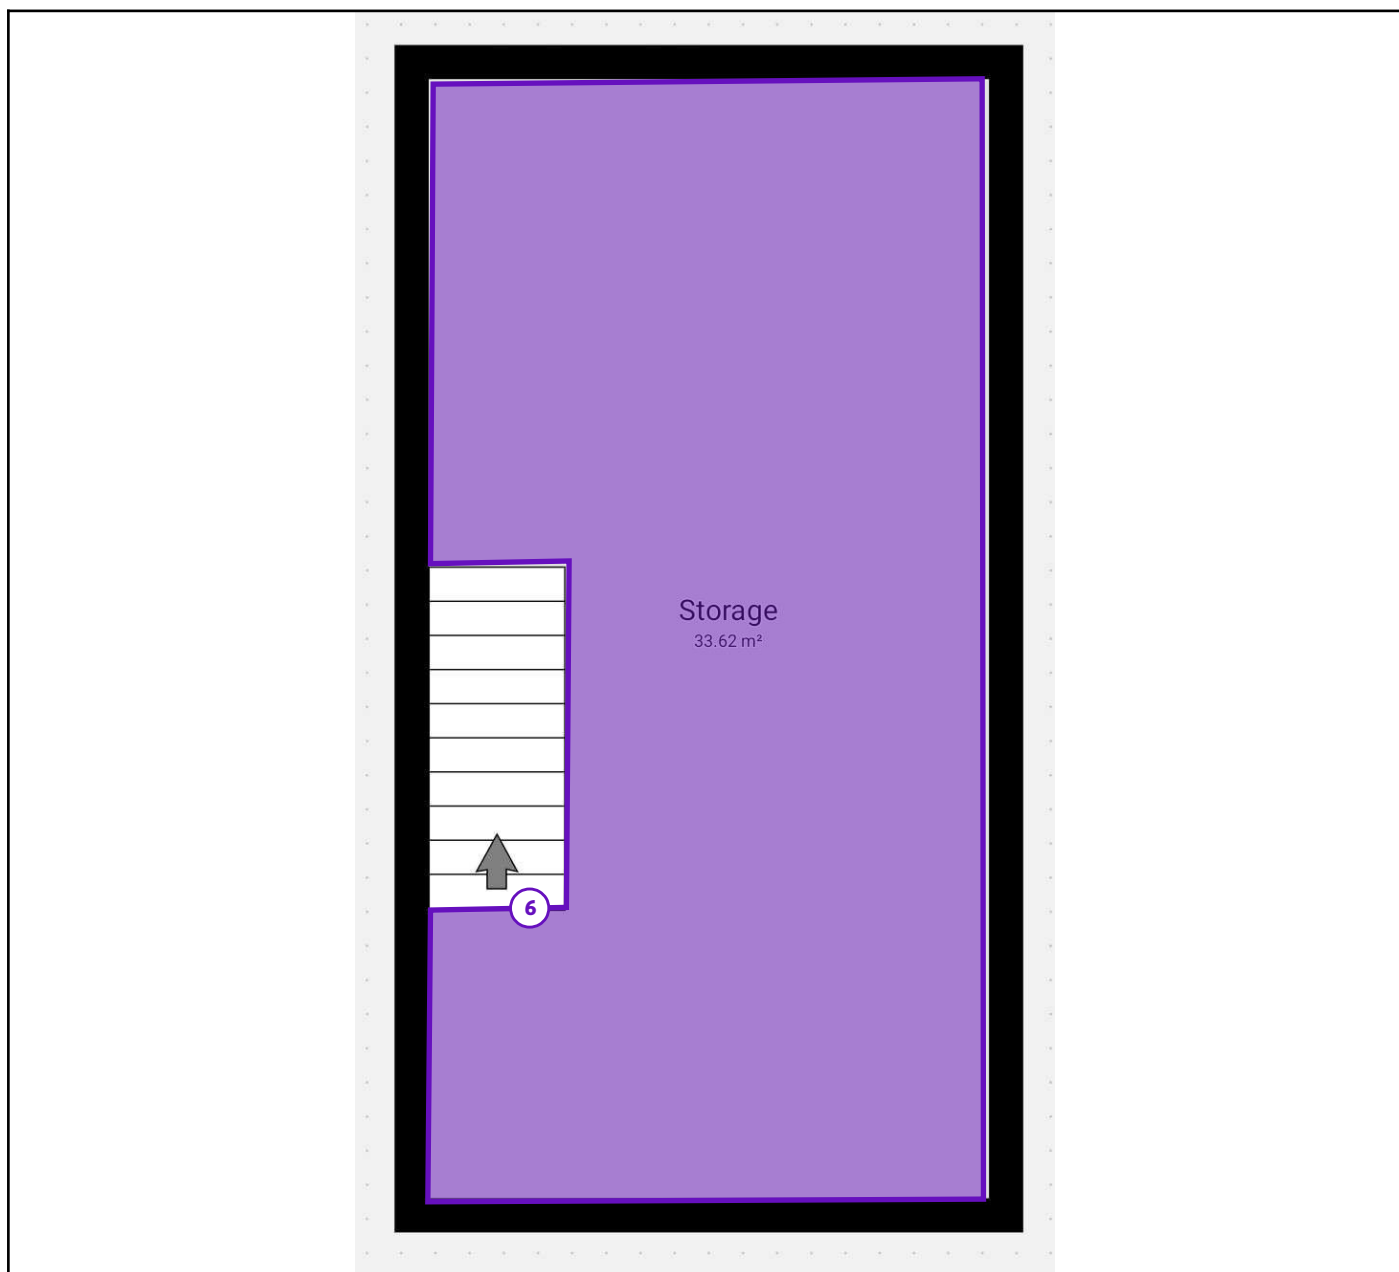
Plan 1.11: Zolder

Beschrijving	Type	Actie
6. Onveilige vloer zolder	Beperking	-

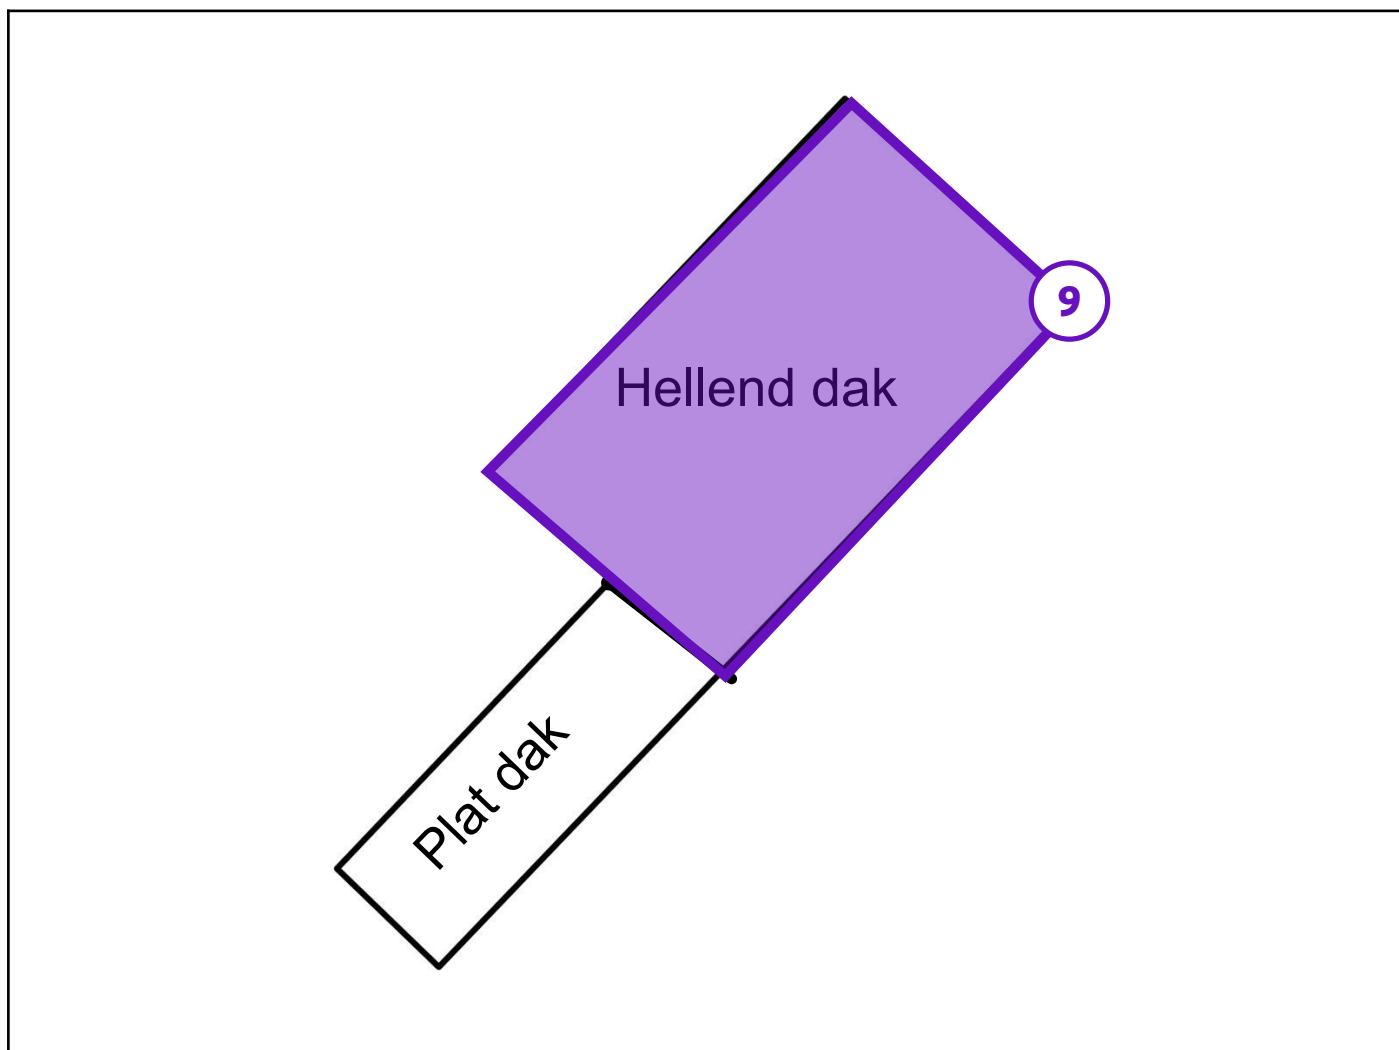
Plan 1.12: Dakenplan

Beschrijving	Type	Actie
9. Onderdak hellend dak woning	Advies	-

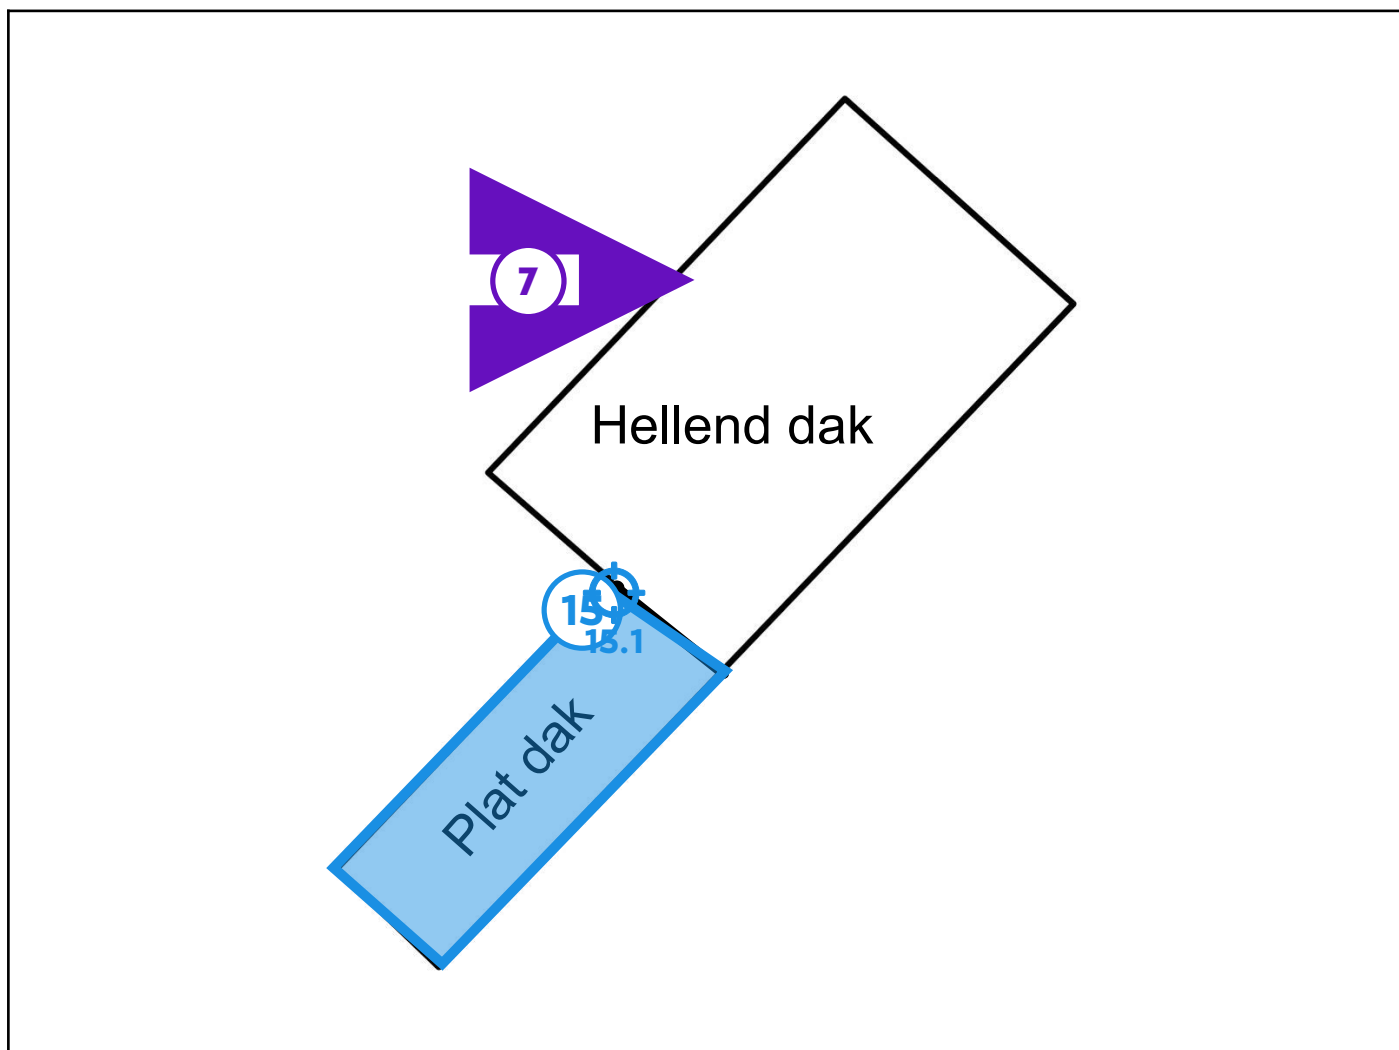
Plan 1.13: Dakenplan

Beschrijving	Type	Actie
7. Schoorsteen-en rookgaskanalen woning	Beperking	-
15. Roofing plat dak woning	Geen asbest	-
15.1 Code: 3.1	Puntmonster	-
