# Asbestinventarisat attest

Molenbergstraat 6, 2840 Rumst

Attestnummer : 20250423-000528.000

Uitgegeven op : 23.04.2025

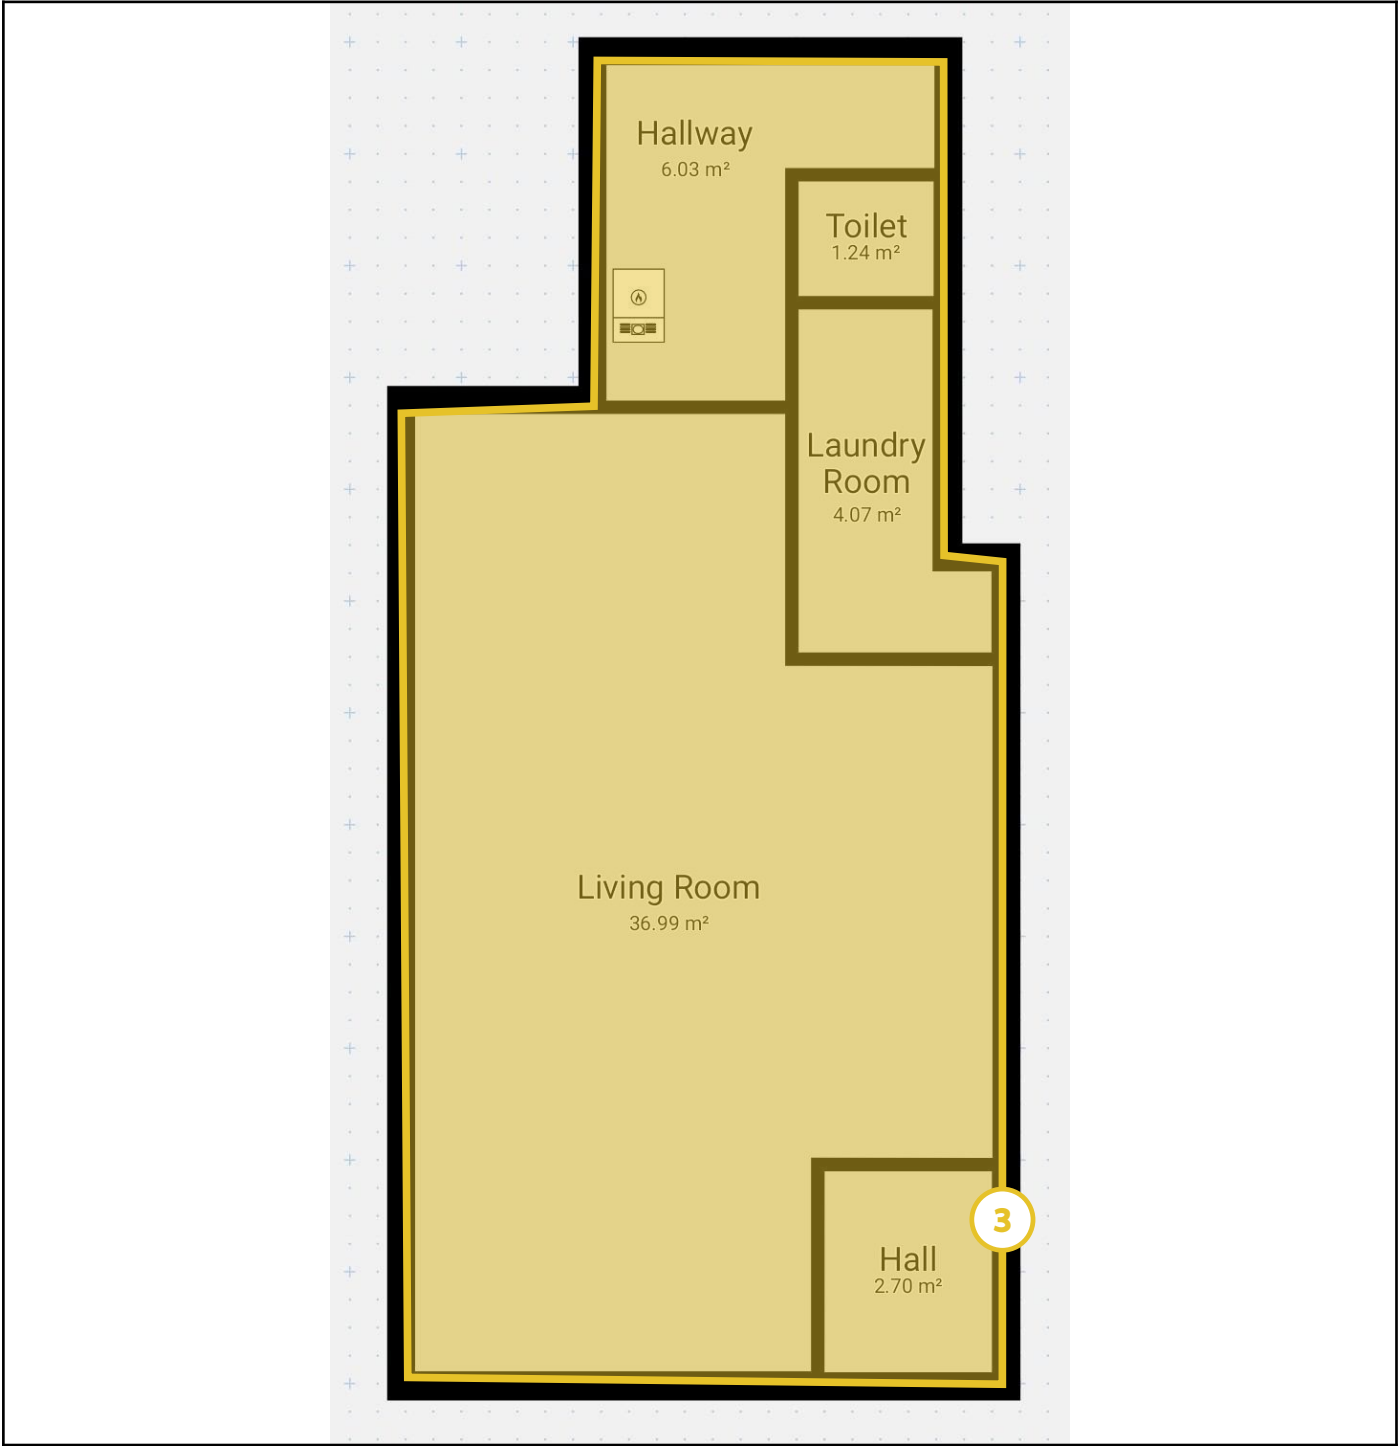
# Plan 1.3: Gelijkvloers

| Beschrijving | Type | Actie |
|---|---|---|
| 3. Bakeliet elektrische installaties woning | Asbestmateriaal | Zorgvuldig beheren |

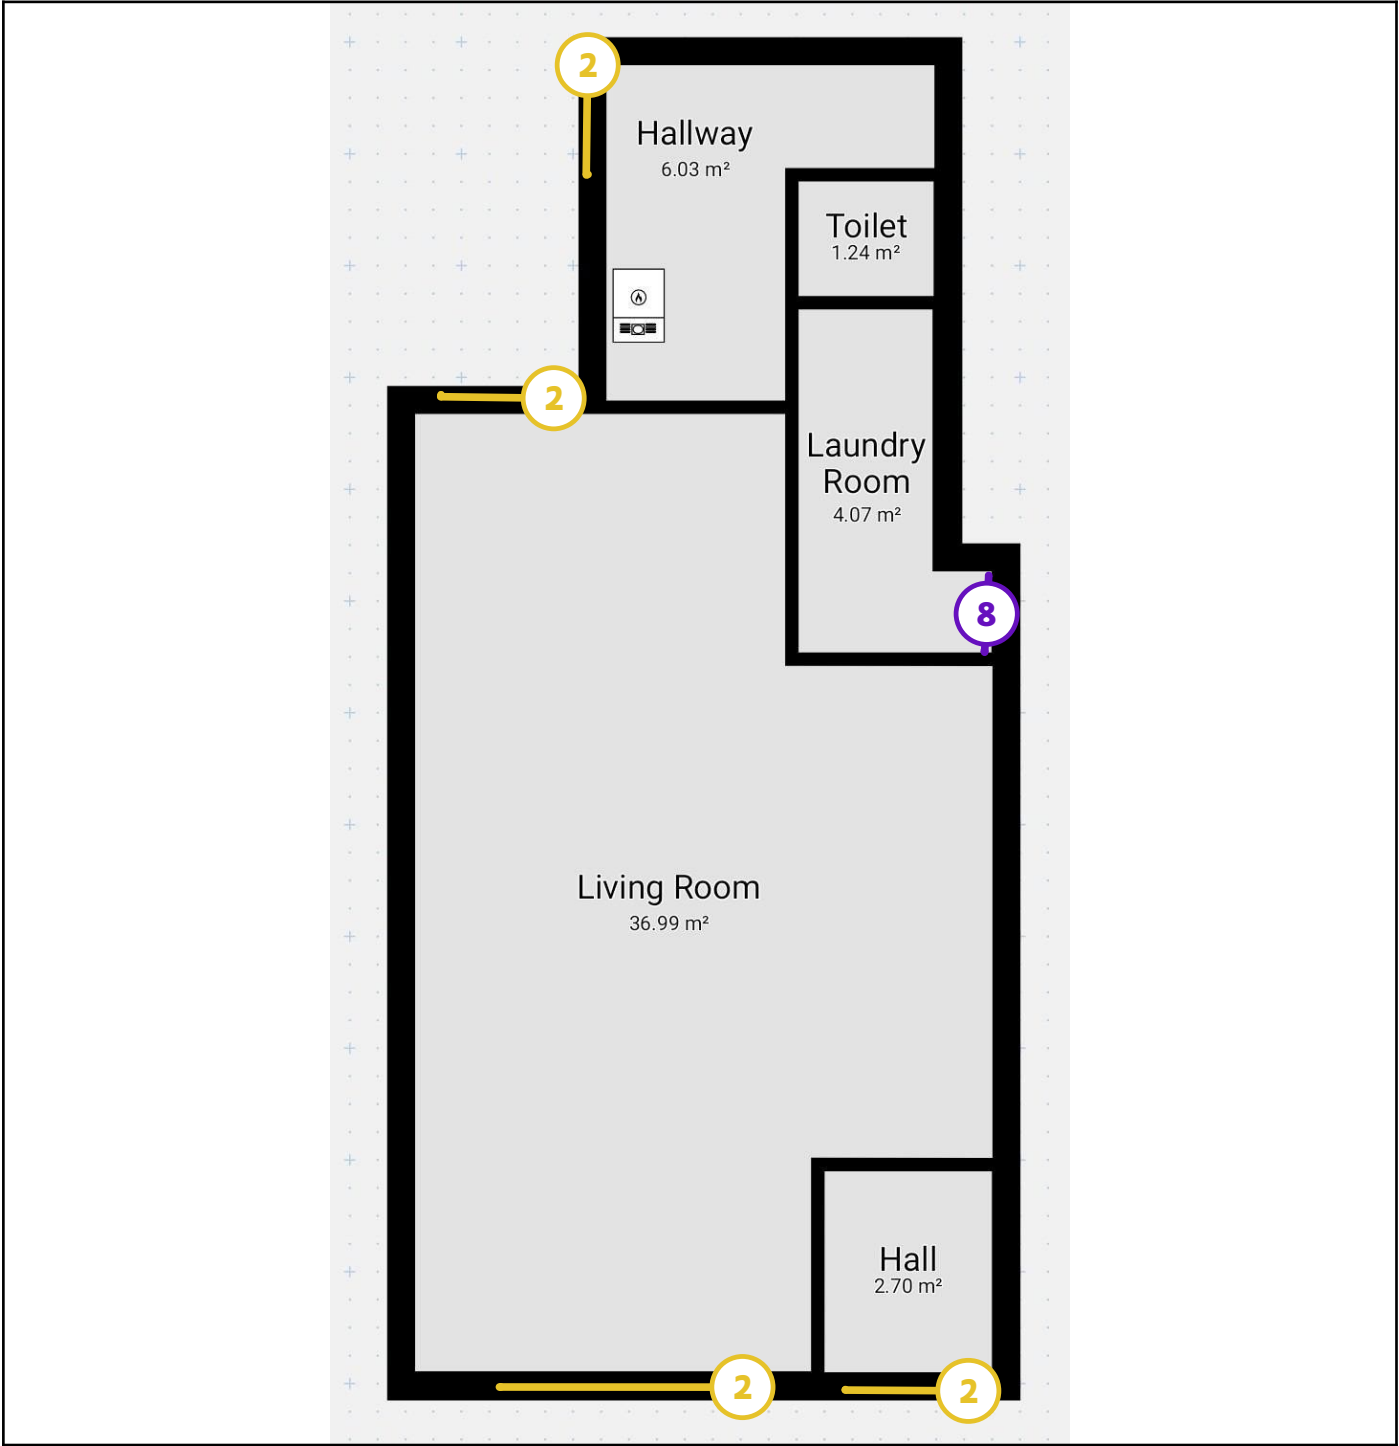
# Plan 1.5: Gelijkvloers

| Beschrijving | Type | Actie |
|---|---|---|
| 8. Restanten oud vloerzeil plafond gelijkvloers | Advies | - |

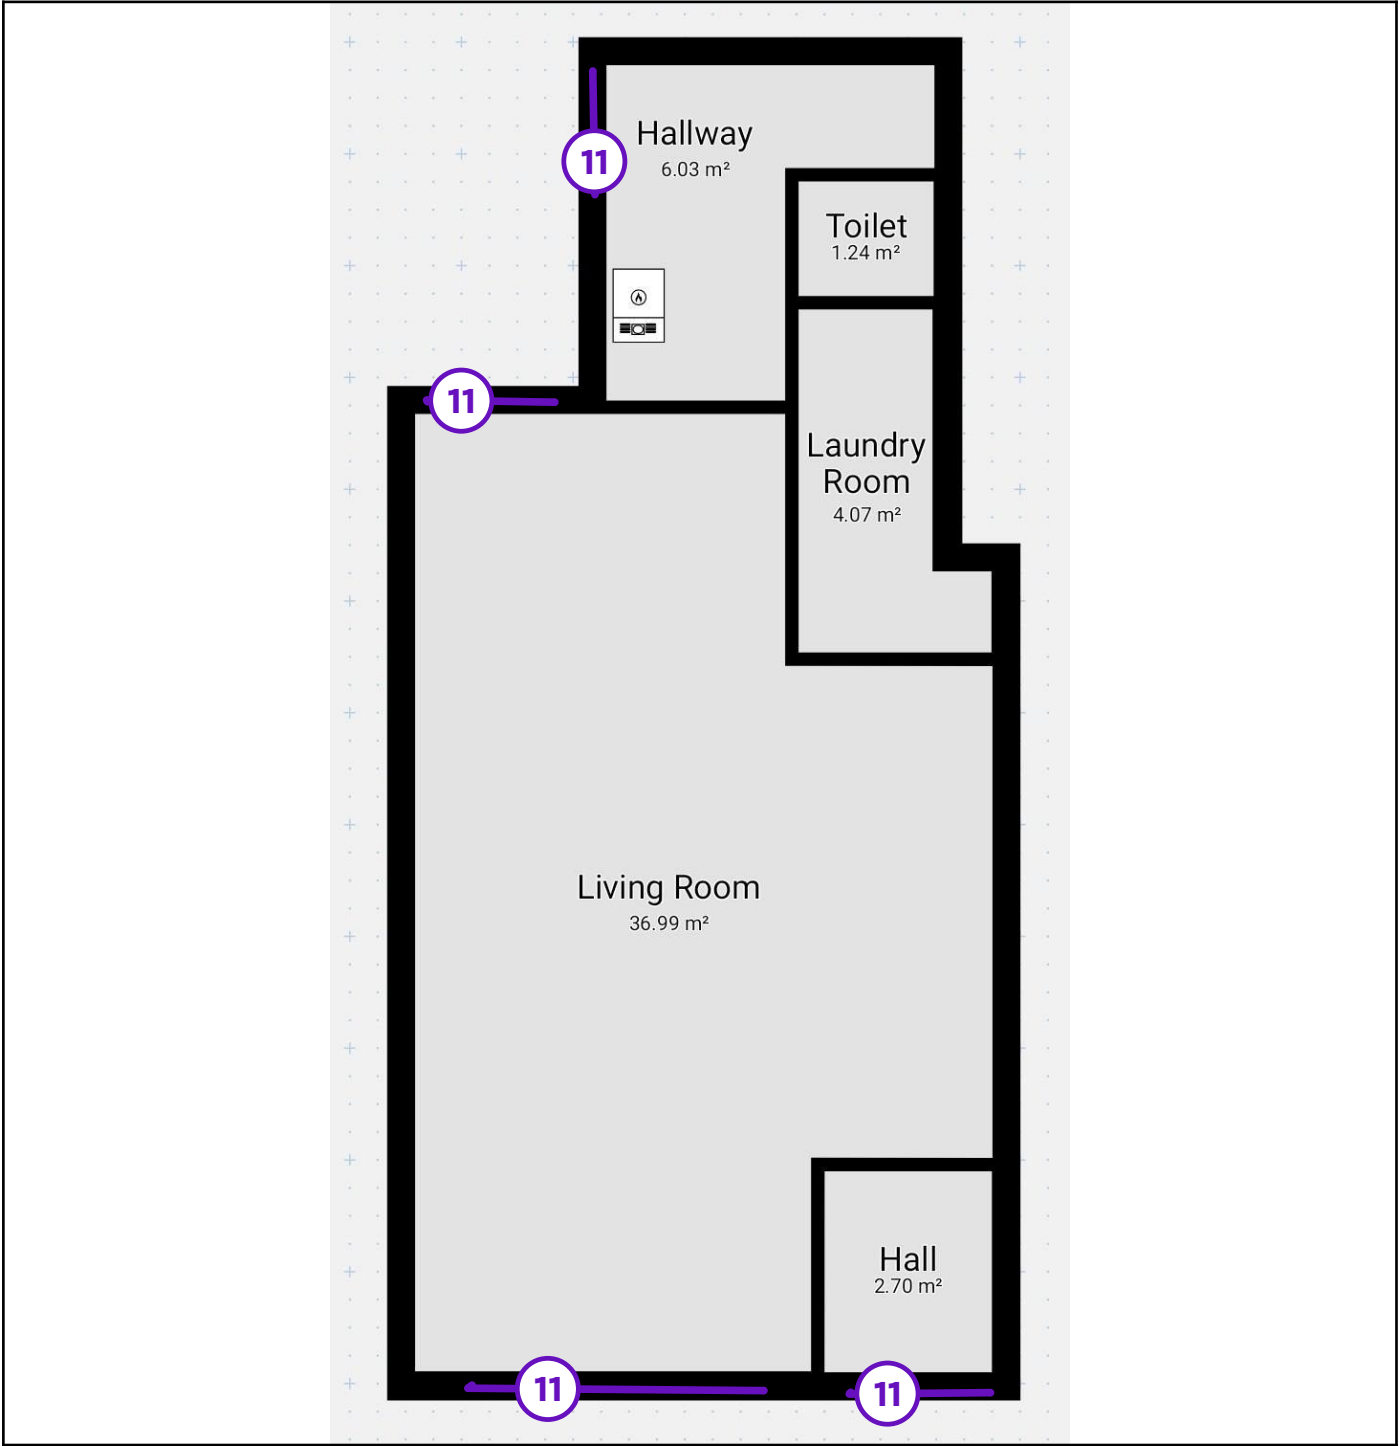
# Plan 1.6: Gelijkvloers

| Beschrijving | Type | Actie |
|---|---|---|
| 11. Mastiek tussen schrijnwerk-en metselwerk woning | Advies | - |

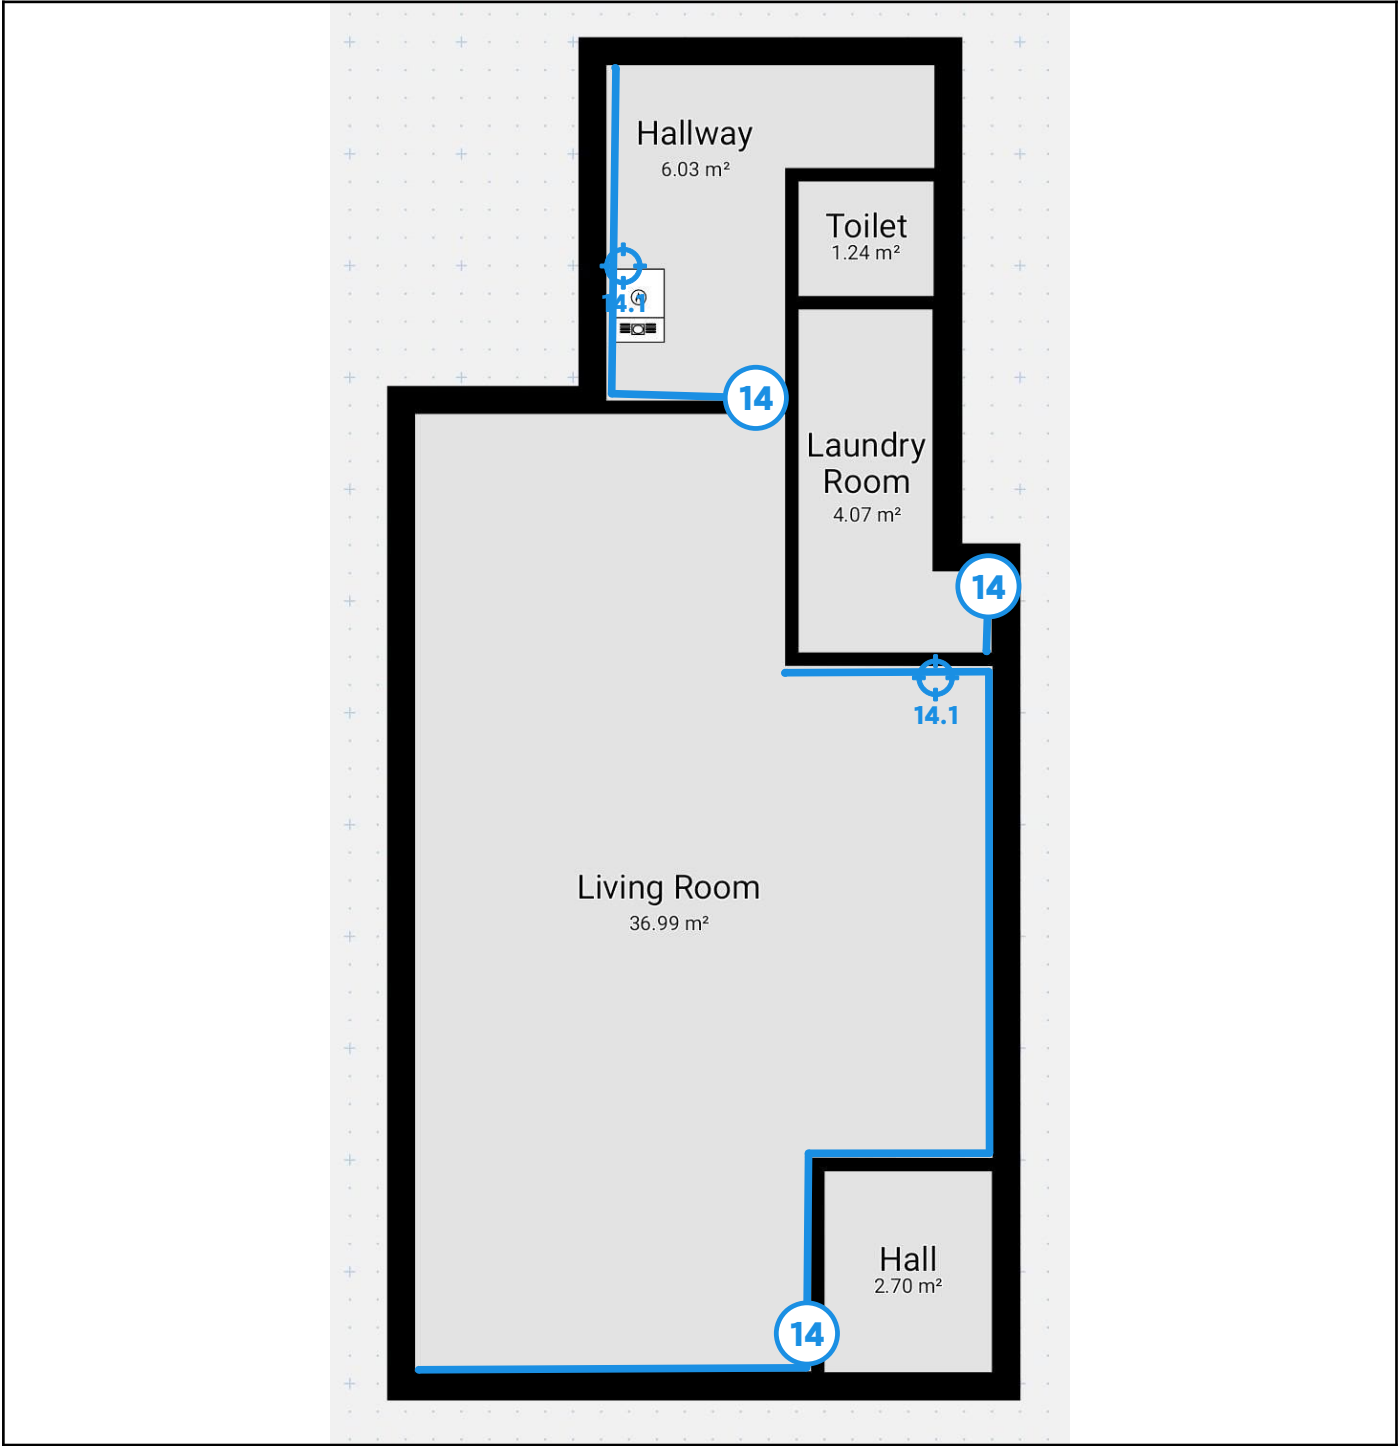
# Plan 1.7: Gelijkvloers

| Beschrijving | Type | Actie |
|---|---|---|
| 14.1 Code: 1.1 | Mengmonster | - |

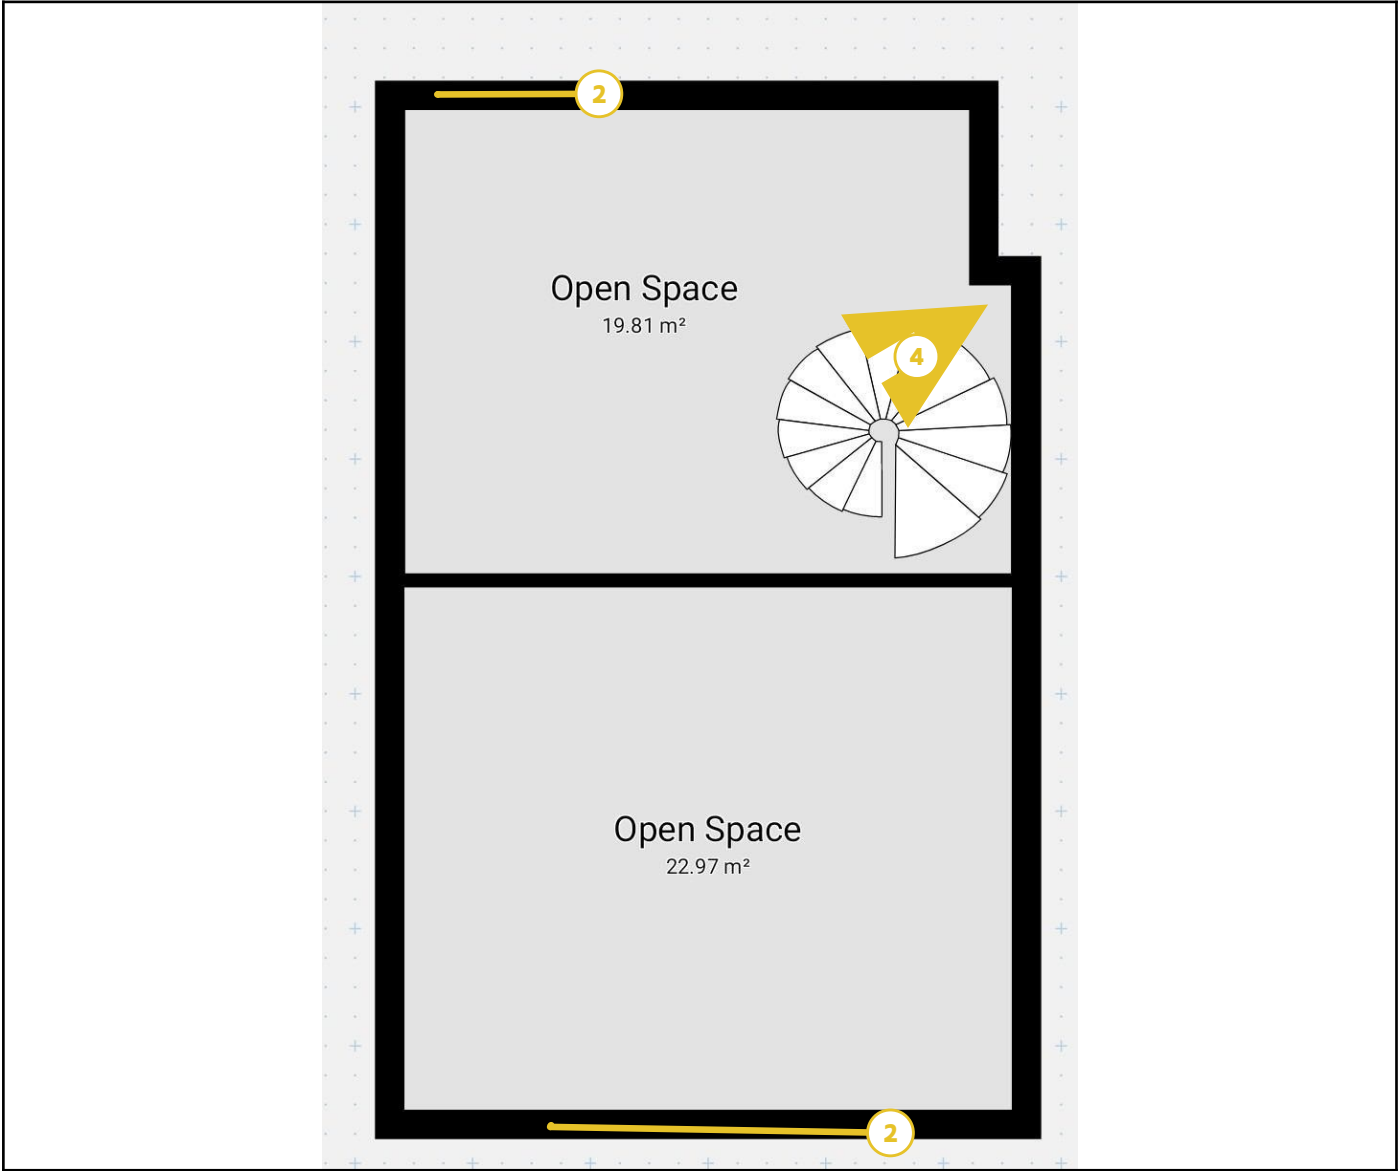
# Plan 1.9: Eerste verdieping

| Beschrijving | Type | Actie |
|---|---|---|
| 4. Asbesthoudende koker woning | Asbestmateriaal | Zorgvuldig beheren |

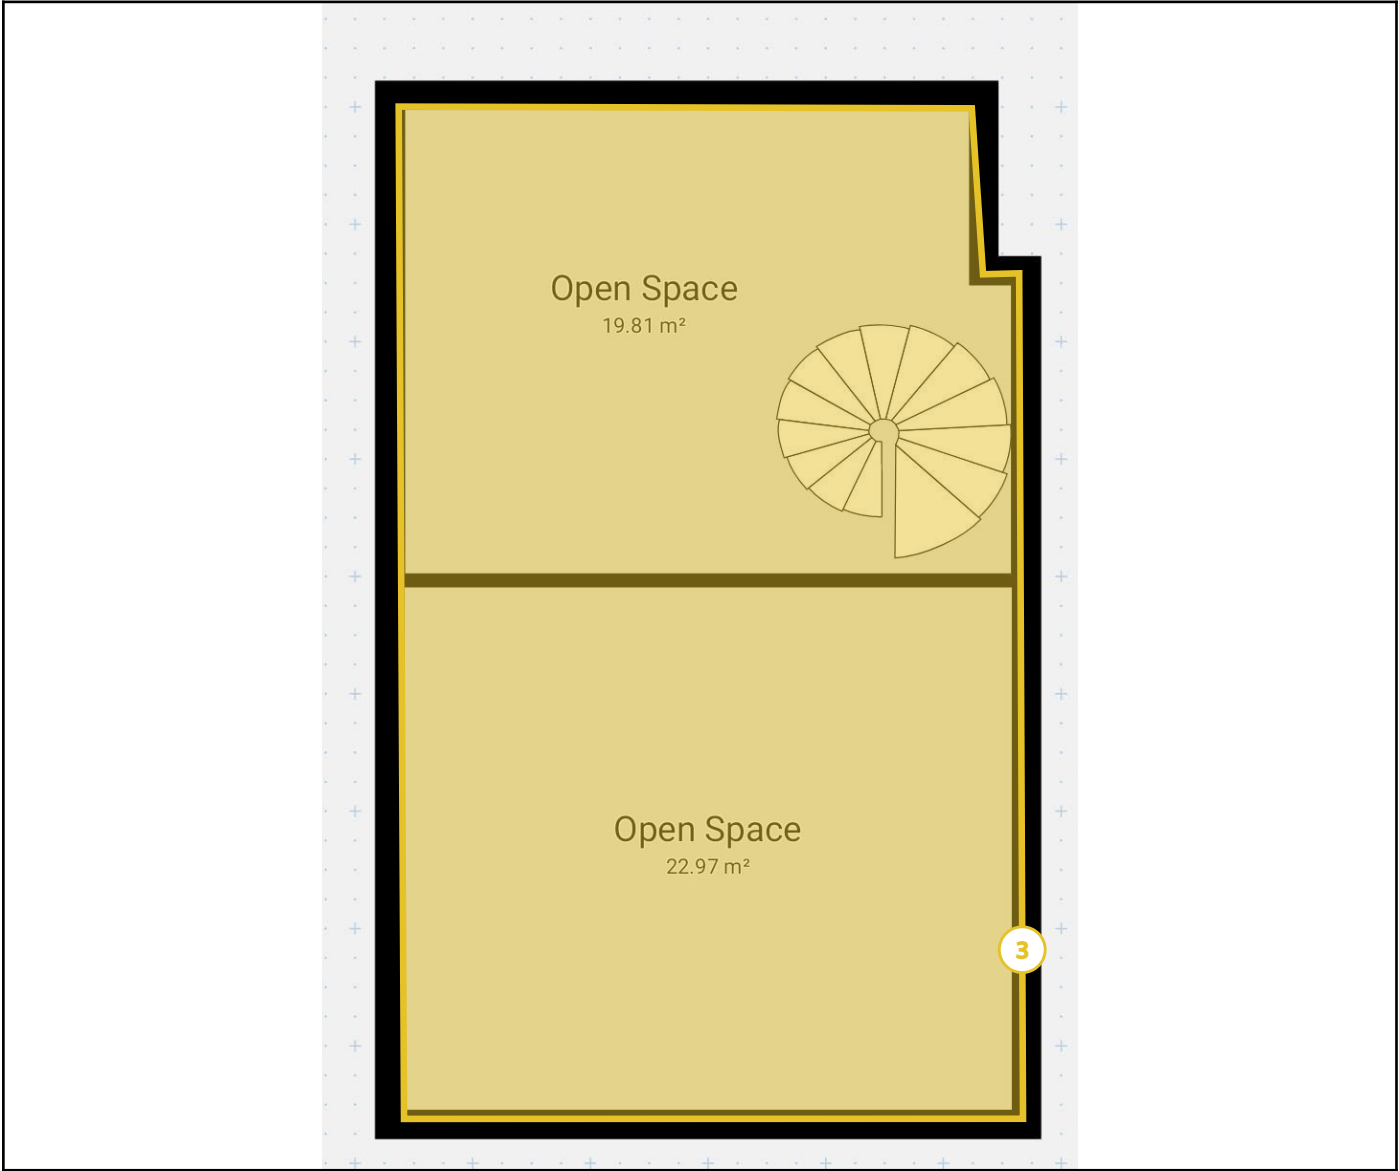
# Plan 1.10: Eerste verdieping

| Beschrijving | Type | Actie |
|---|---|---|
| 3. Bakeliet elektrische installaties woning | Asbestmateriaal | Zorgvuldig beheren |

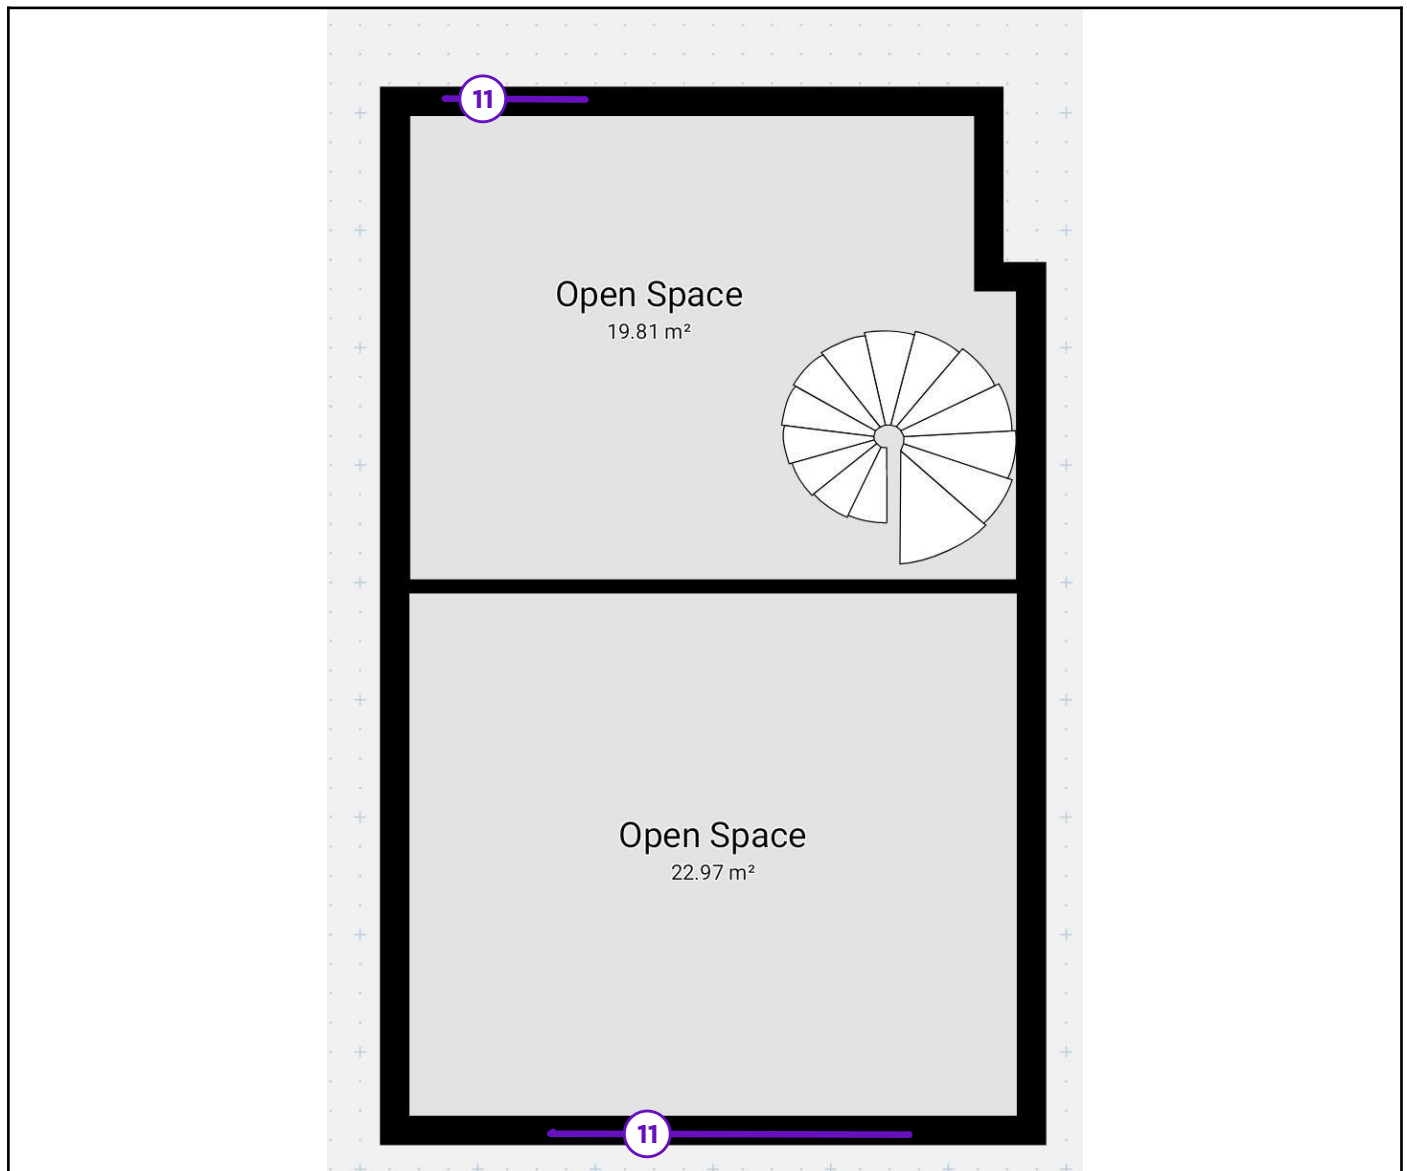
## Plan 1.11: Eerste verdieping

| Beschrijving | Type | Actie |
|---|---|---|
| 11. Mastiek tussen schrijnwerk-en metselwerk woning | Advies | - |

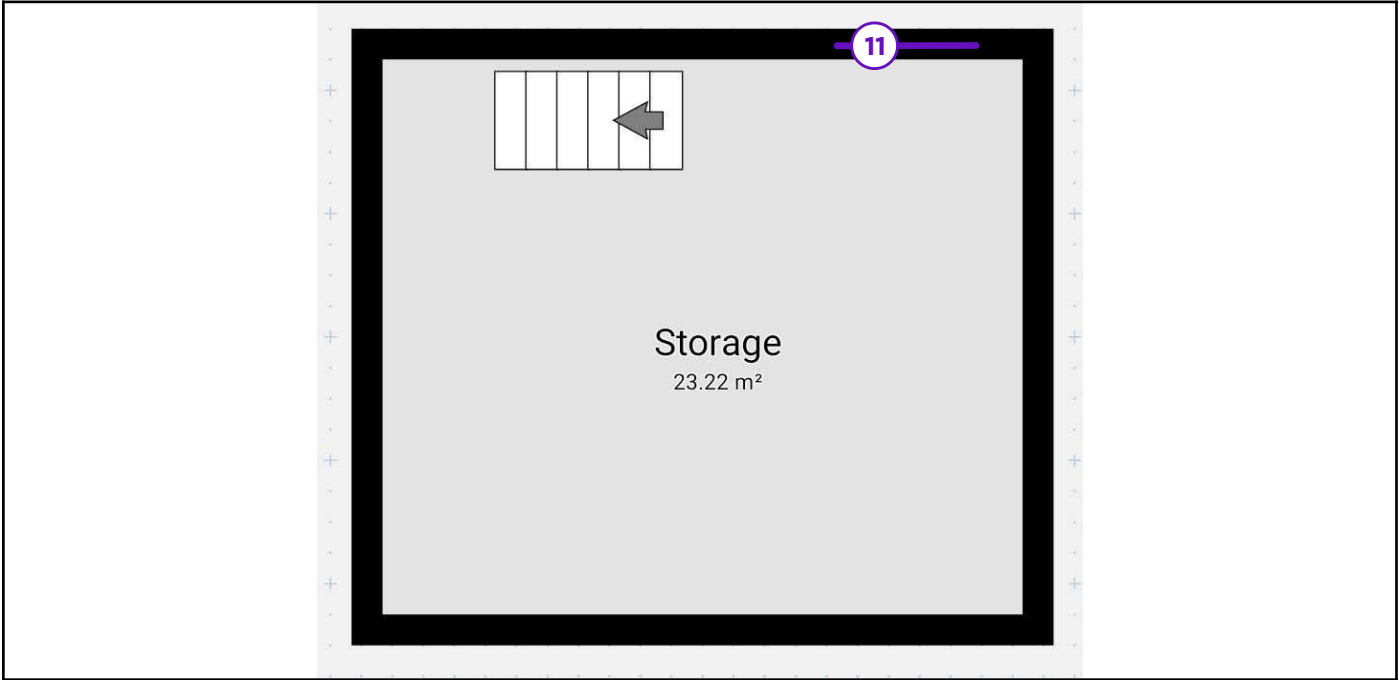
# Plan 1.15: Zolder

| Beschrijving | Type | Actie |
|---|---|---|
| 11. Mastiek tussen schrijnwerk-en metselwerk woning | Advies | - |

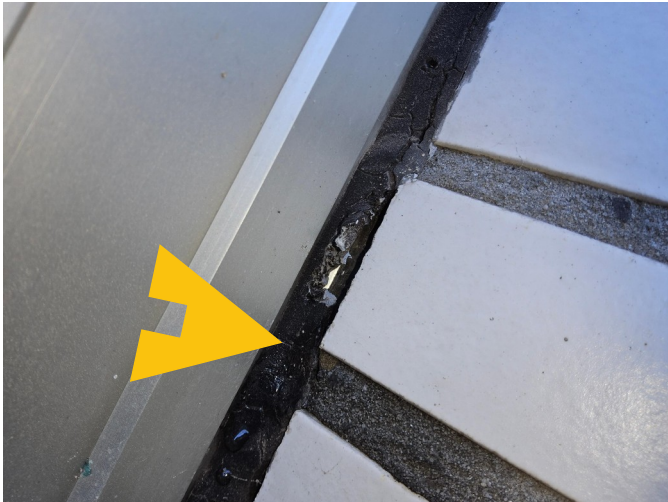
## Fiche 11: Mastiek tussen schrijnwerk-en metselwerk woning

Advies

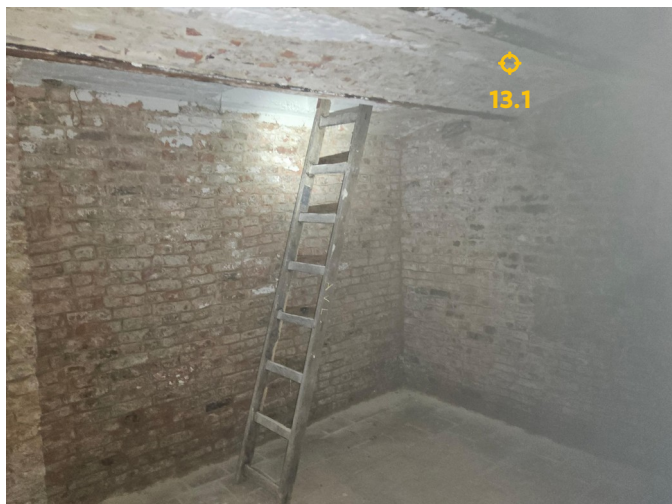
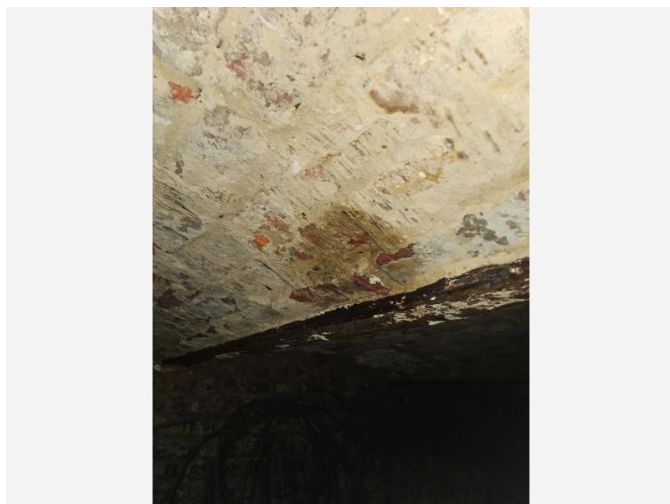
## Fiche 13: Pleisterwerk plafond kelder

Geen asbest

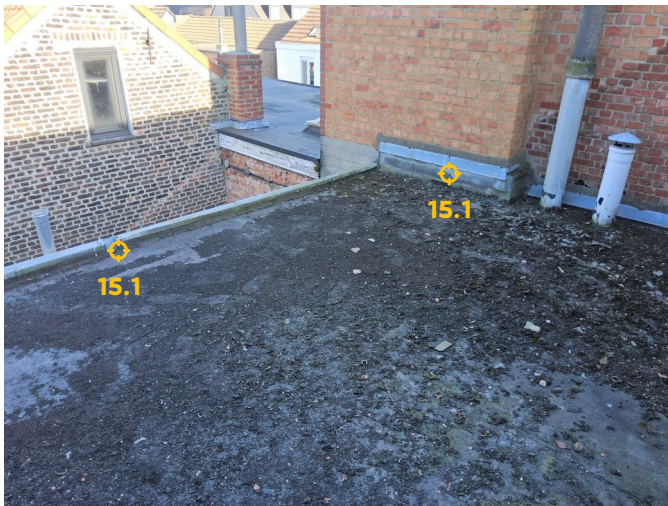
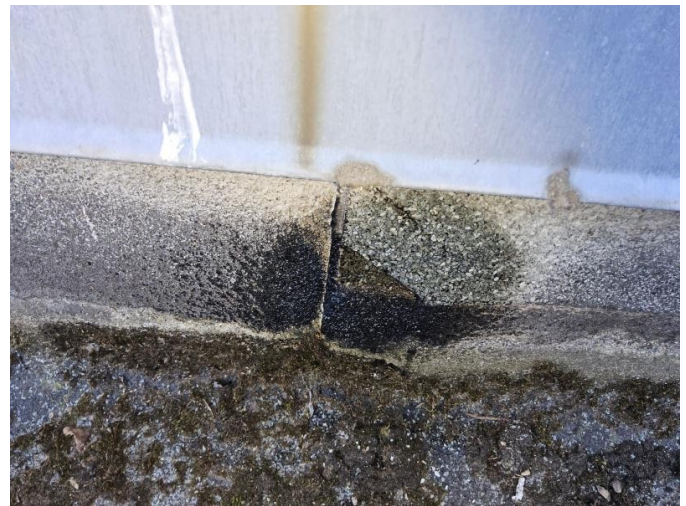
## Fiche 15: Roofing platte daken woning

Geen asbest
