# Asbestinventarisatetest

Adriaan Sanderslei 82, 2630 Aartselaar

Attestnummer : 20250424-000505.000

Uitgegeven op : 24.04.2025

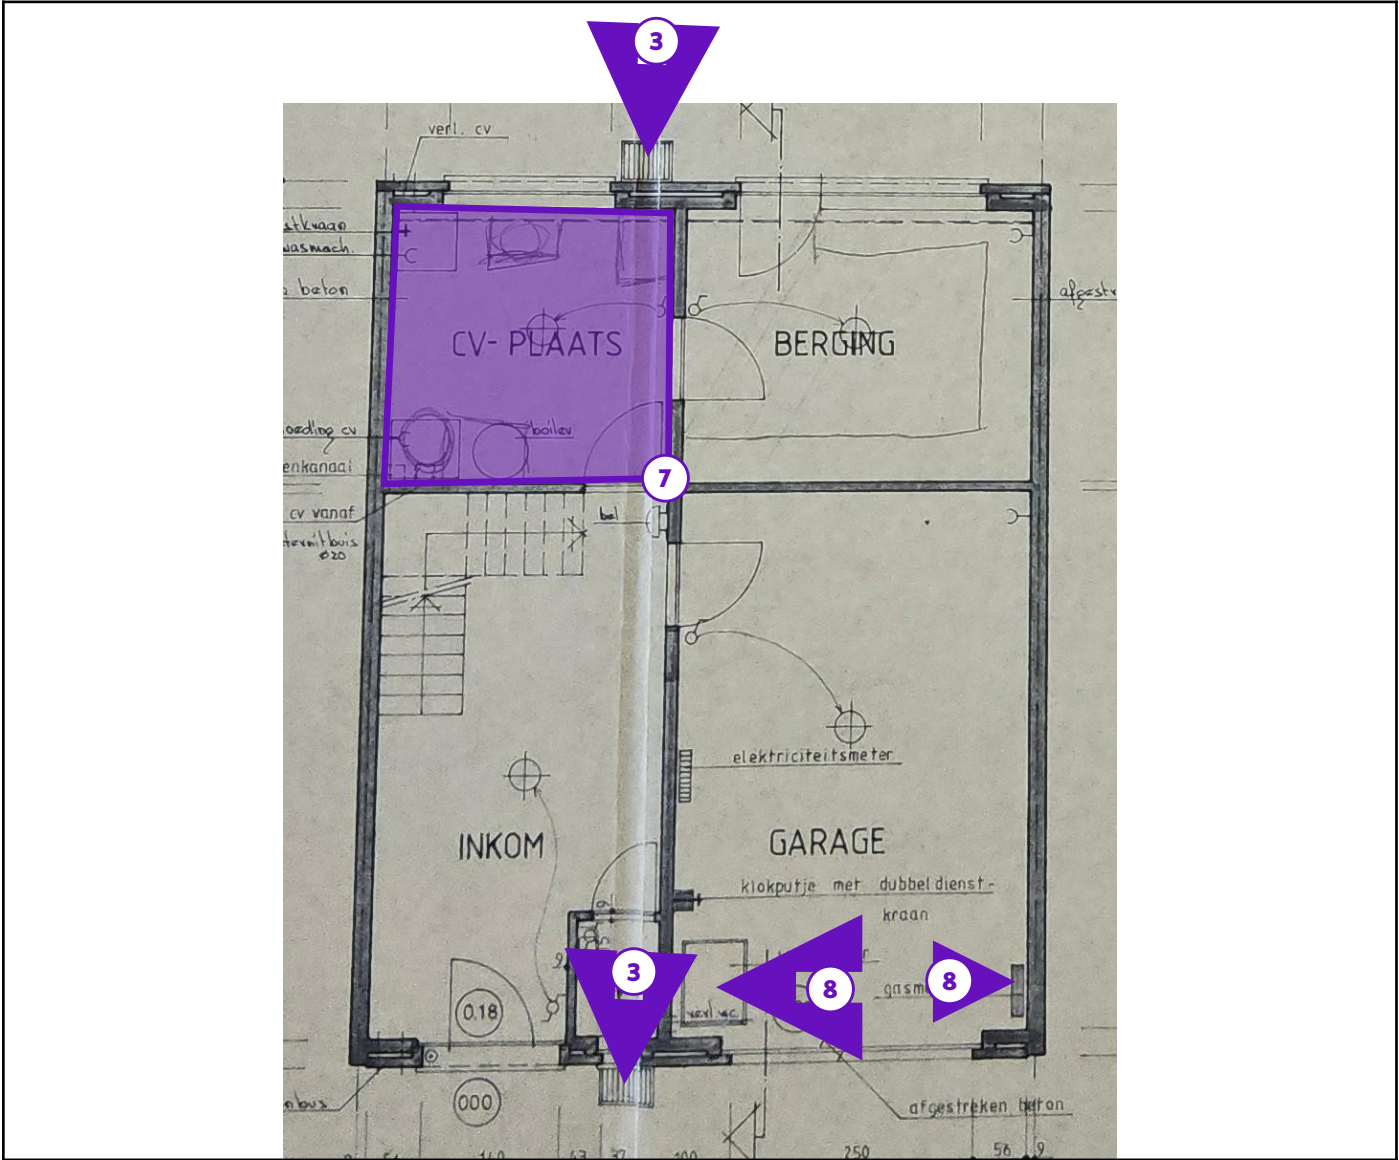
# Plan 1.2: Gelijkvloers

| Beschrijving | Type | Actie |
|---|---|---|
| 8. Waarneembare ondergrondse afvoerleidingen | Advies | - |

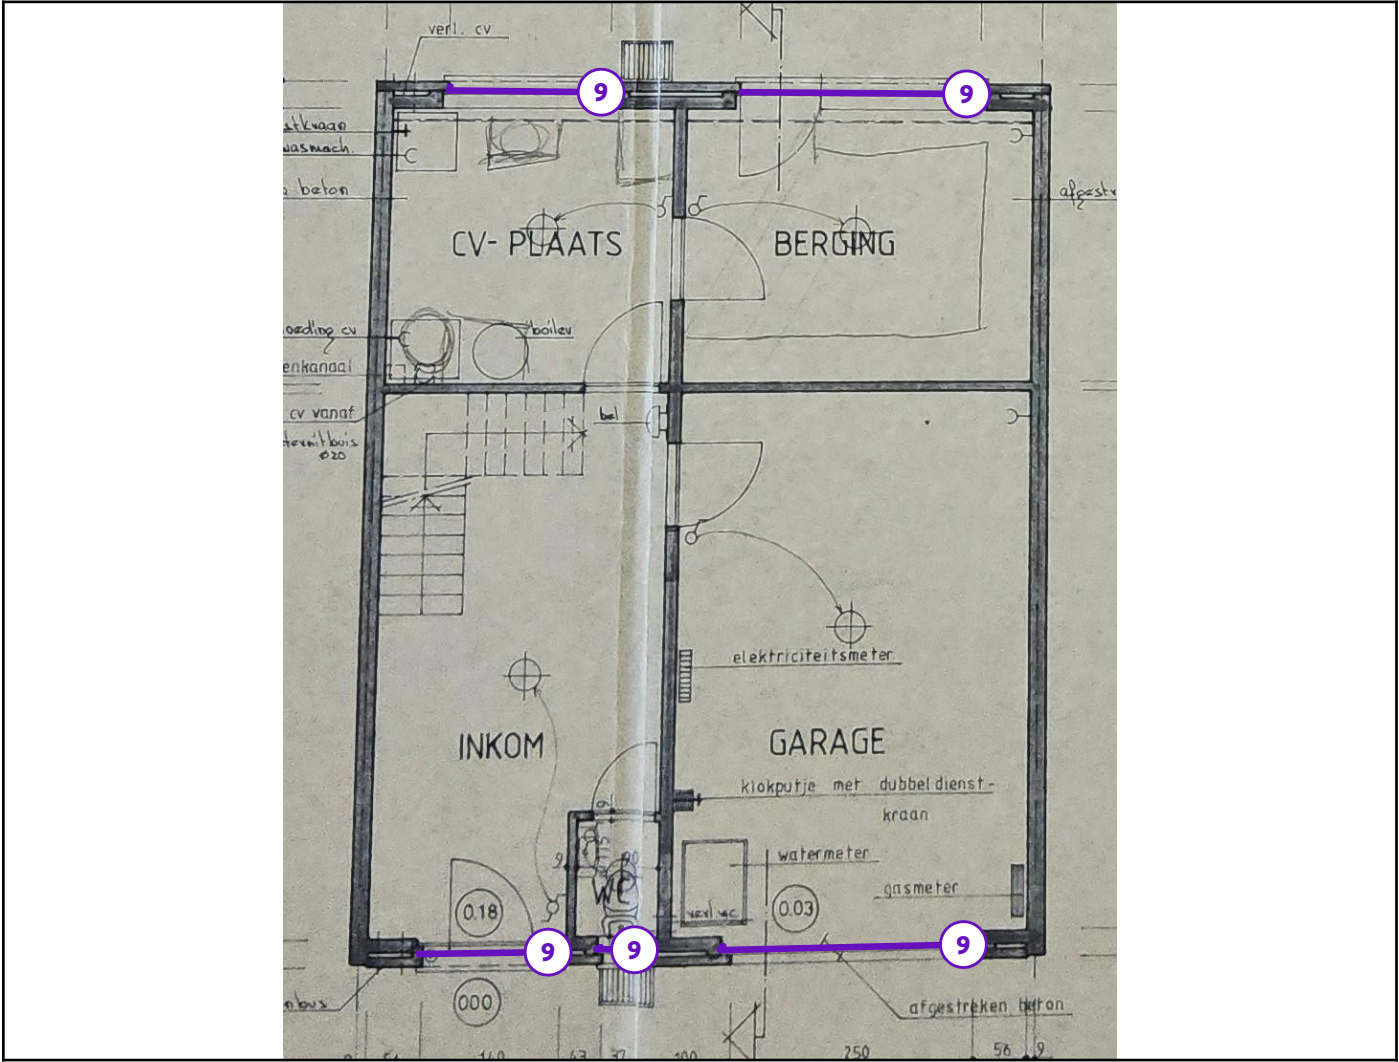
# Plan 1.3: Gelijkvloers

| Beschrijving | Type | Actie |
|---|---|---|
| 9. Mastiek schrijnwerk en tussen schrijnwerk-en metselwerk woning | Advies | - |

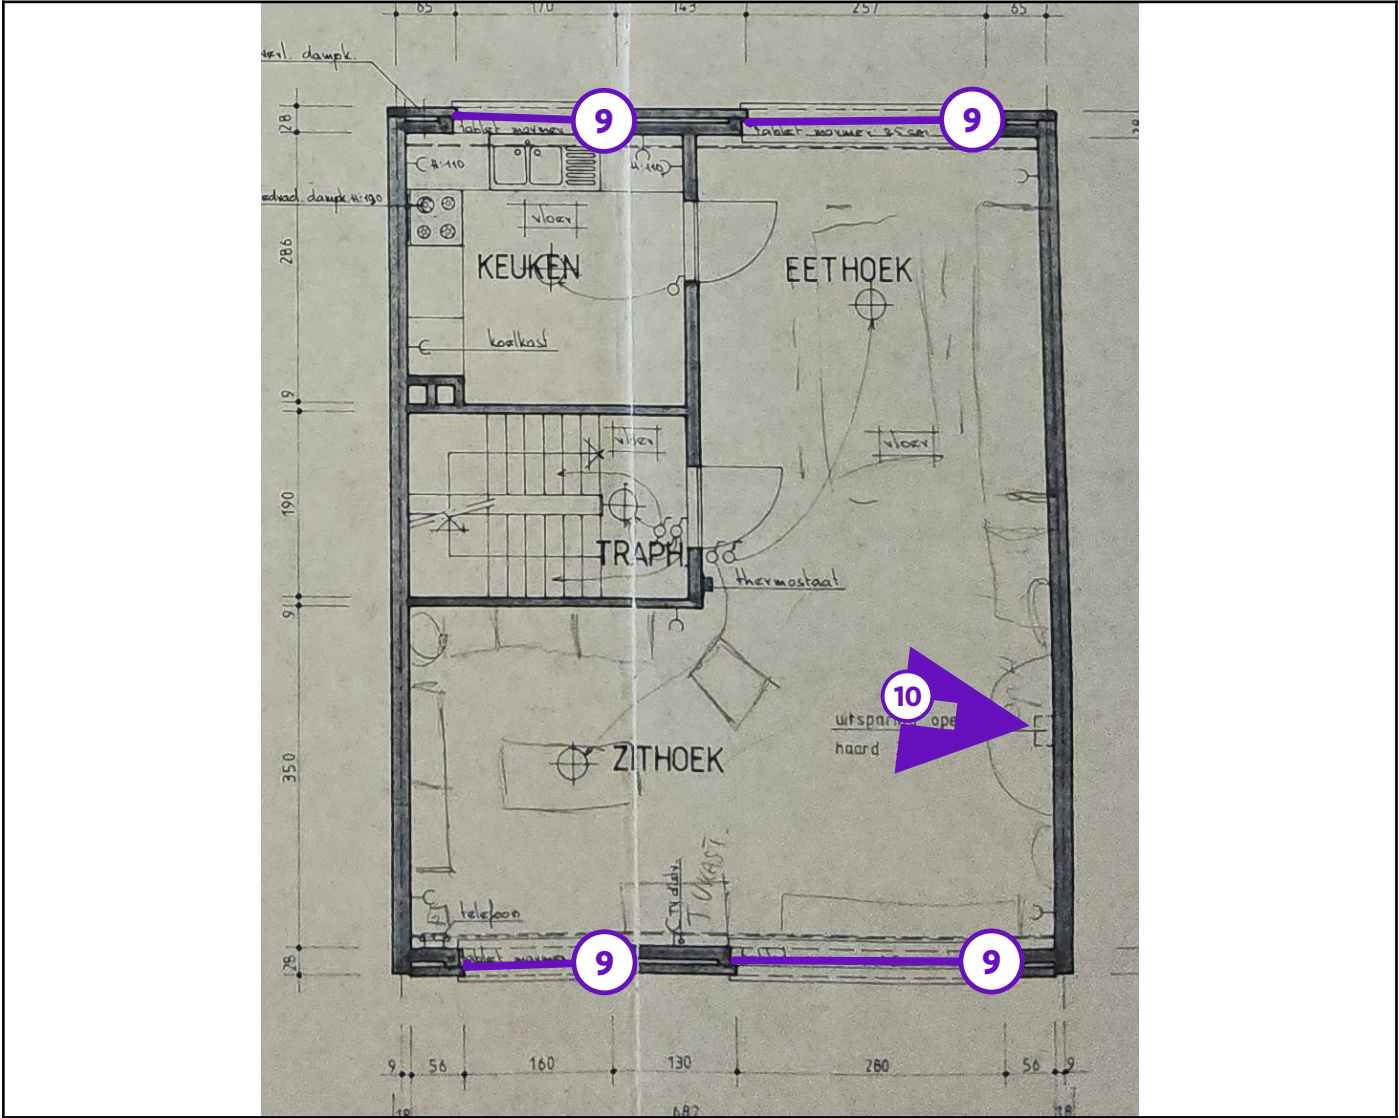
# Plan 1.6: Eerste verdieping

| Beschrijving | Type | Actie |
|---|---|---|
| 10. Rookgaskanaal haard woonkamer | Advies | - |

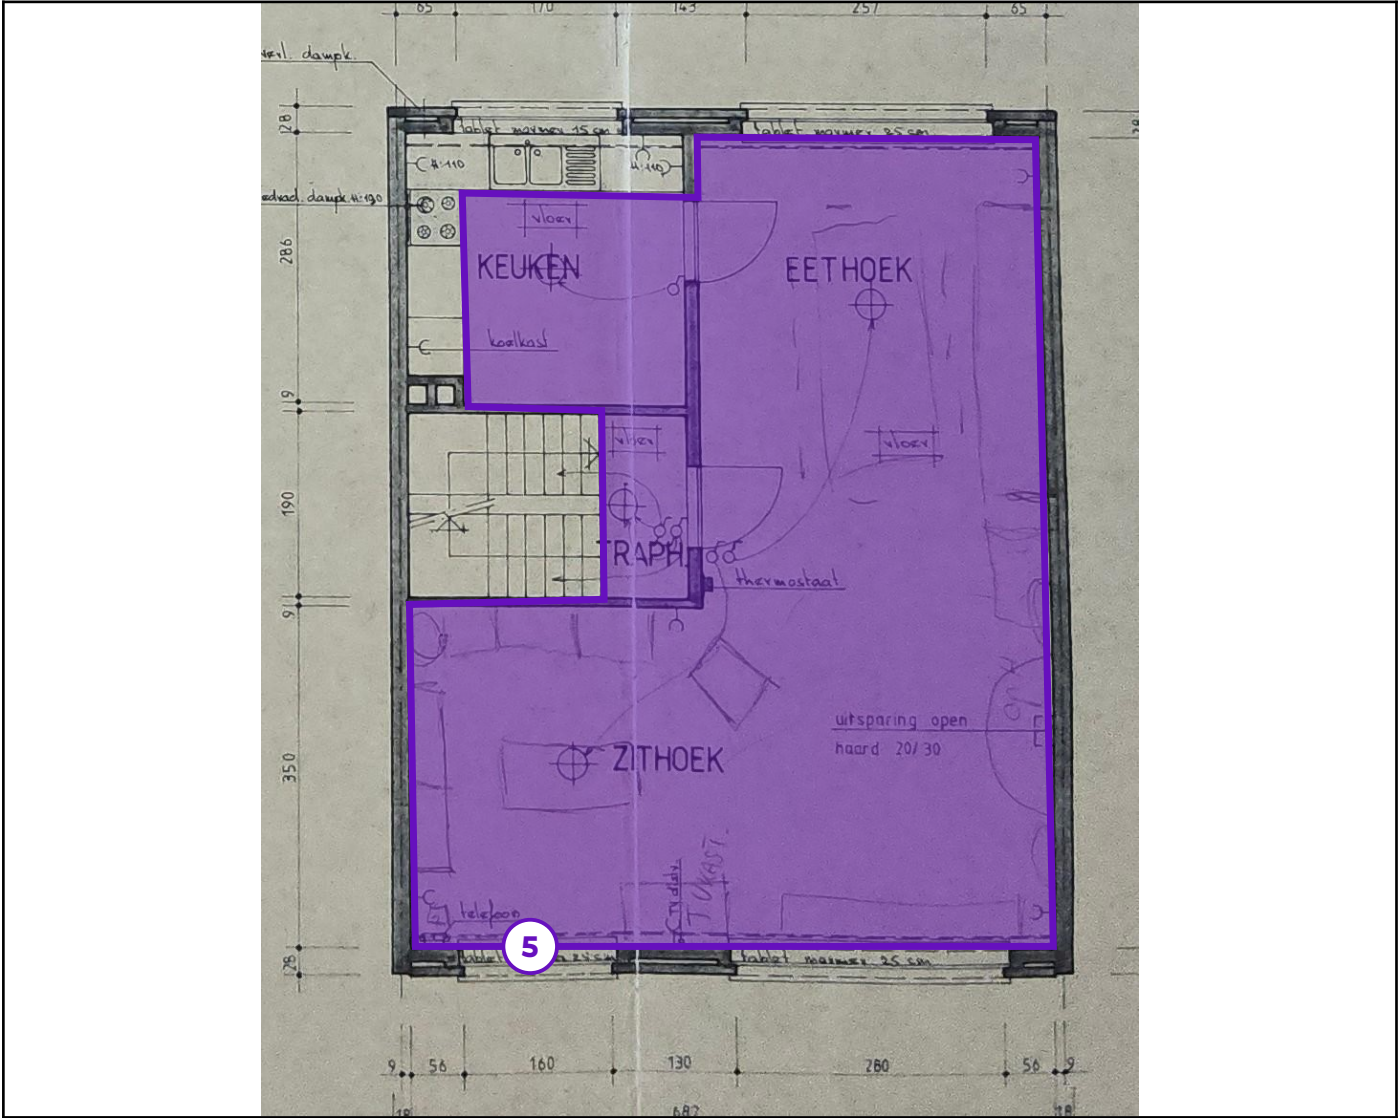
# Plan 1.7: Eerste verdieping

| Beschrijving | Type | Actie |
|---|---|---|
| 5. Vloerzeil eerste verdieping woning | Advies | - |

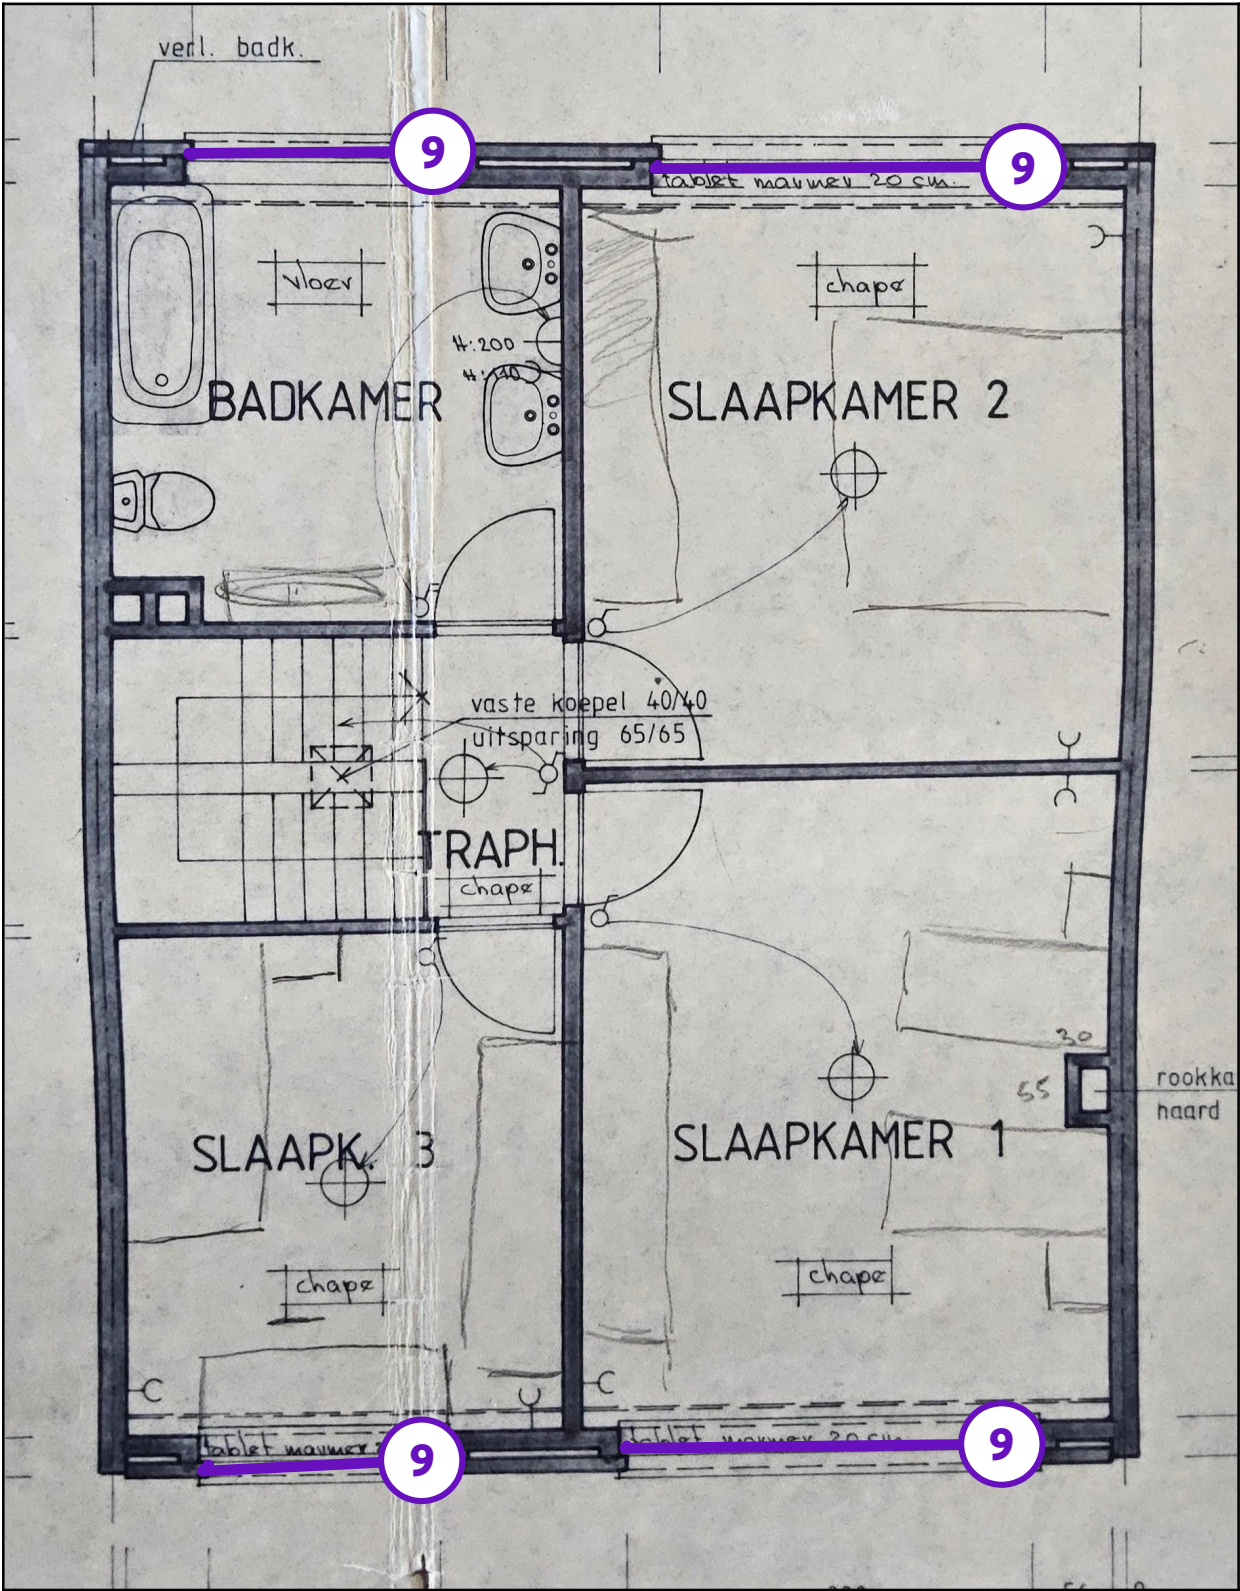
Plan 1.10: Tweede verdieping

| 9. Mastiek schrijnwerk en tussen schrijnwerk-en metselwerk woning | Advies | - |

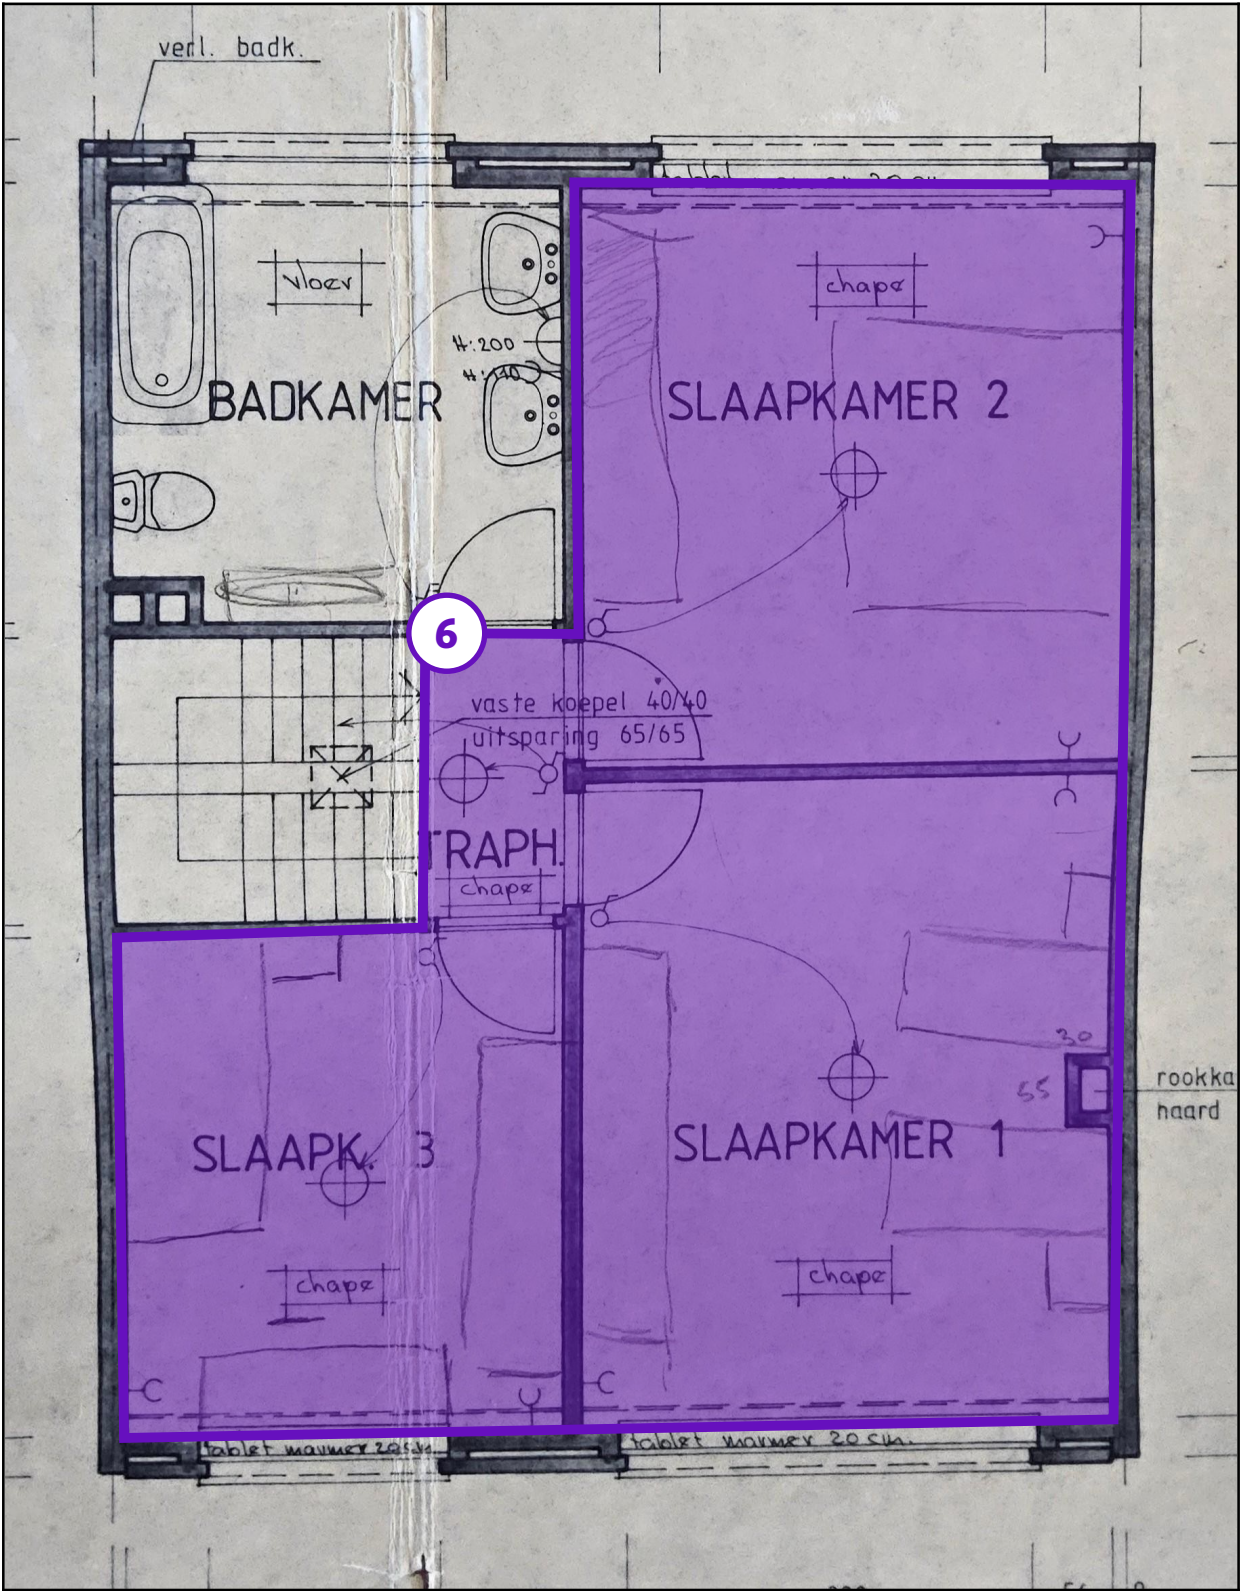
# Plan 1.11: Tweede verdieping

| 6. Vloerzeil tweede verdieping woning | Advies | - |

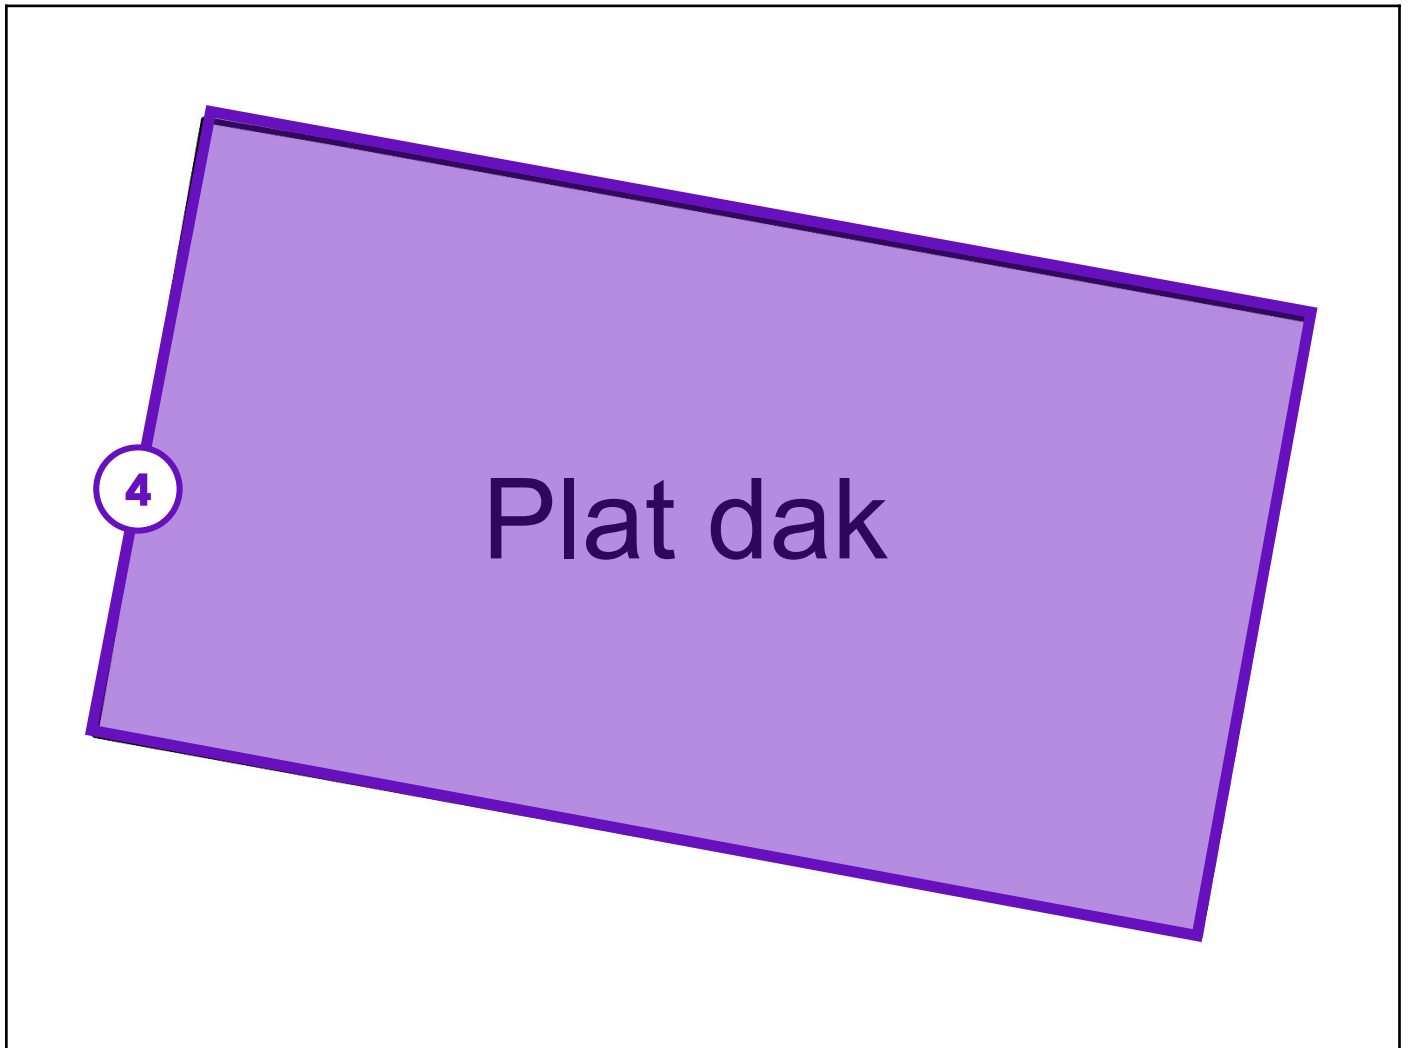
## Plan 1.14: Dakenplan

| Beschrijving | Type | Actie |
|---|---|---|
| 4. Plat dak woning | Beperking | - |
