# Asbestinventarisatetest

Krijgsbaan 114/glv, 2640 Mortsel

Attestnummer : 20250527-000540.000

Uitgegeven op : 27.05.2025

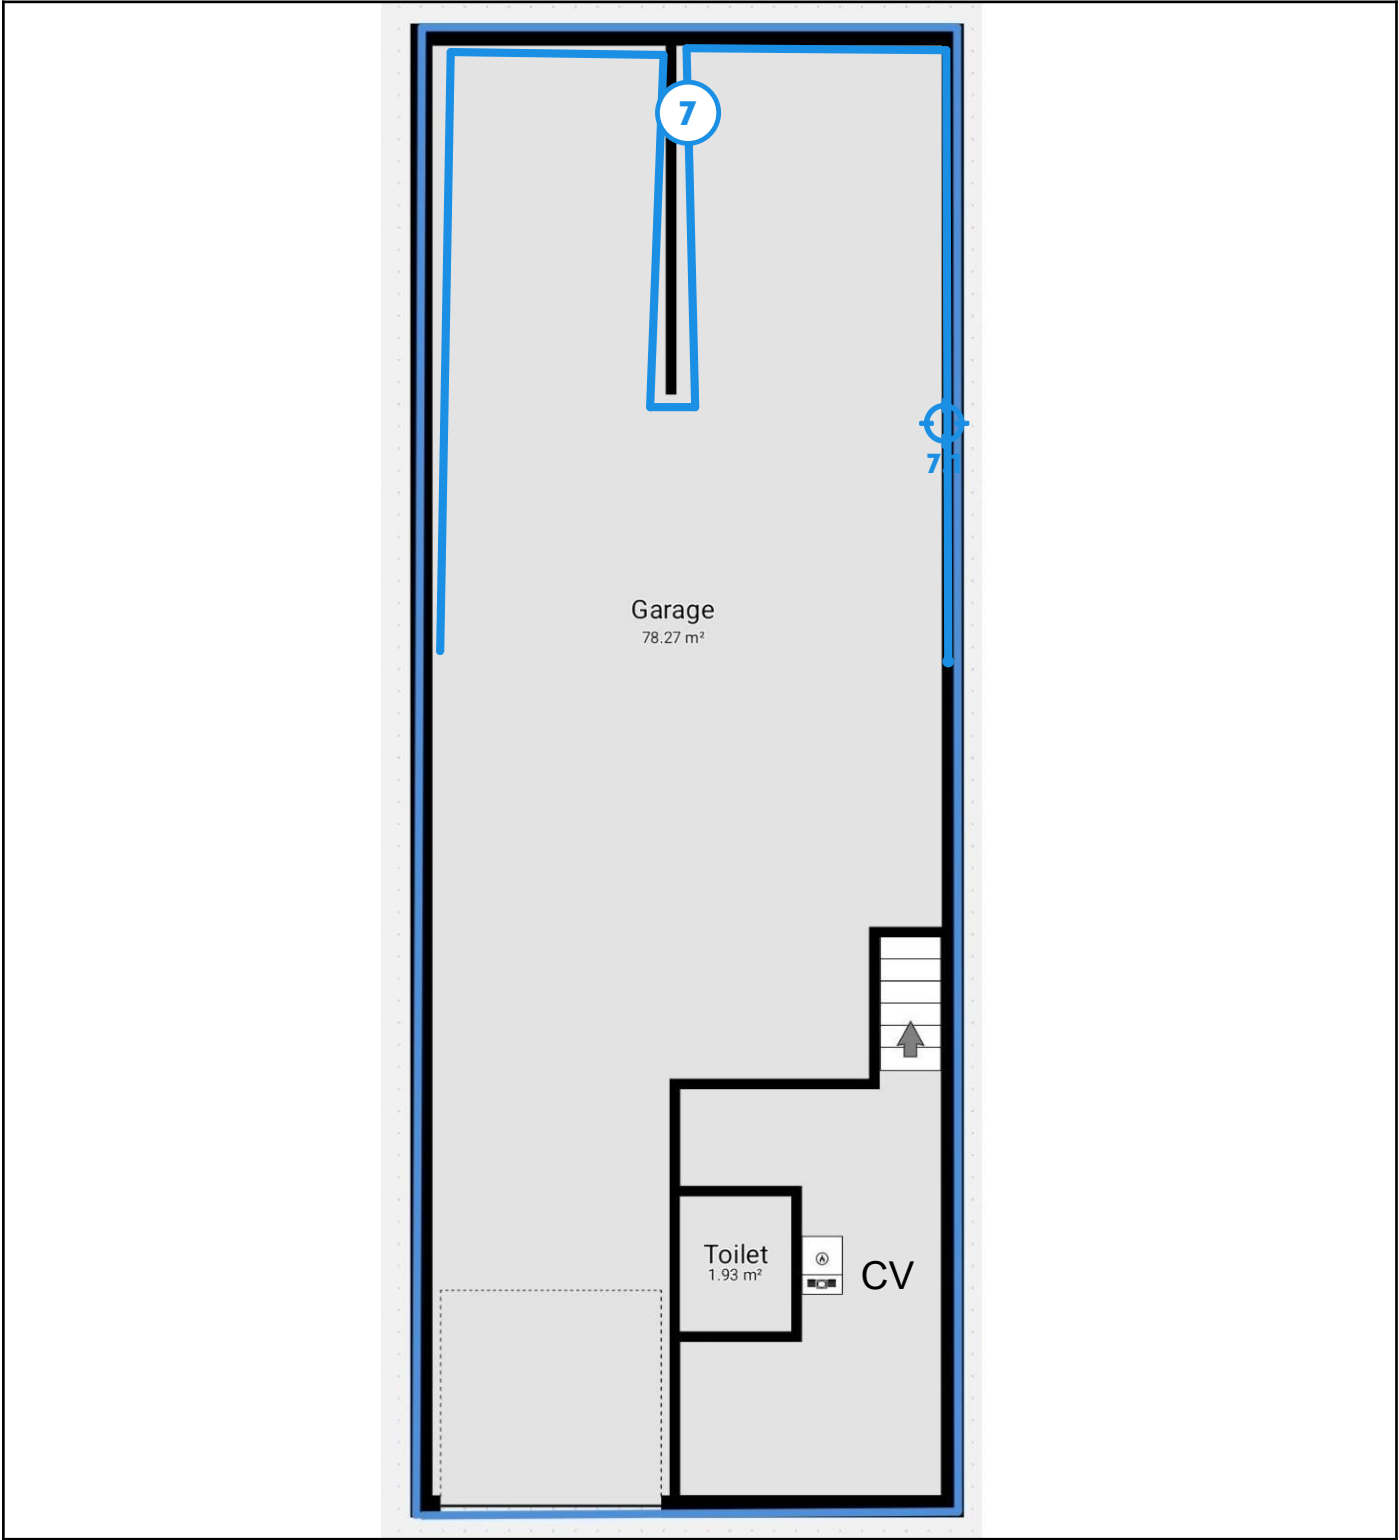
# Plan 1.2: Appartement glv - kelder

| 2. Materiaal in opslag kelder | Beperking | - |

**Uitleg van de asbestdeskundige:** Veel materiaal in opslag waardoor geen volledige inspectie mogelijk is op sommige plekken. Voor een volledige inspectie dient de volledige kelder leeggemaakt te worden. Gezien de omvang en de aard wordt dit gezien als een middellange termijn onderzoeksbeperking.

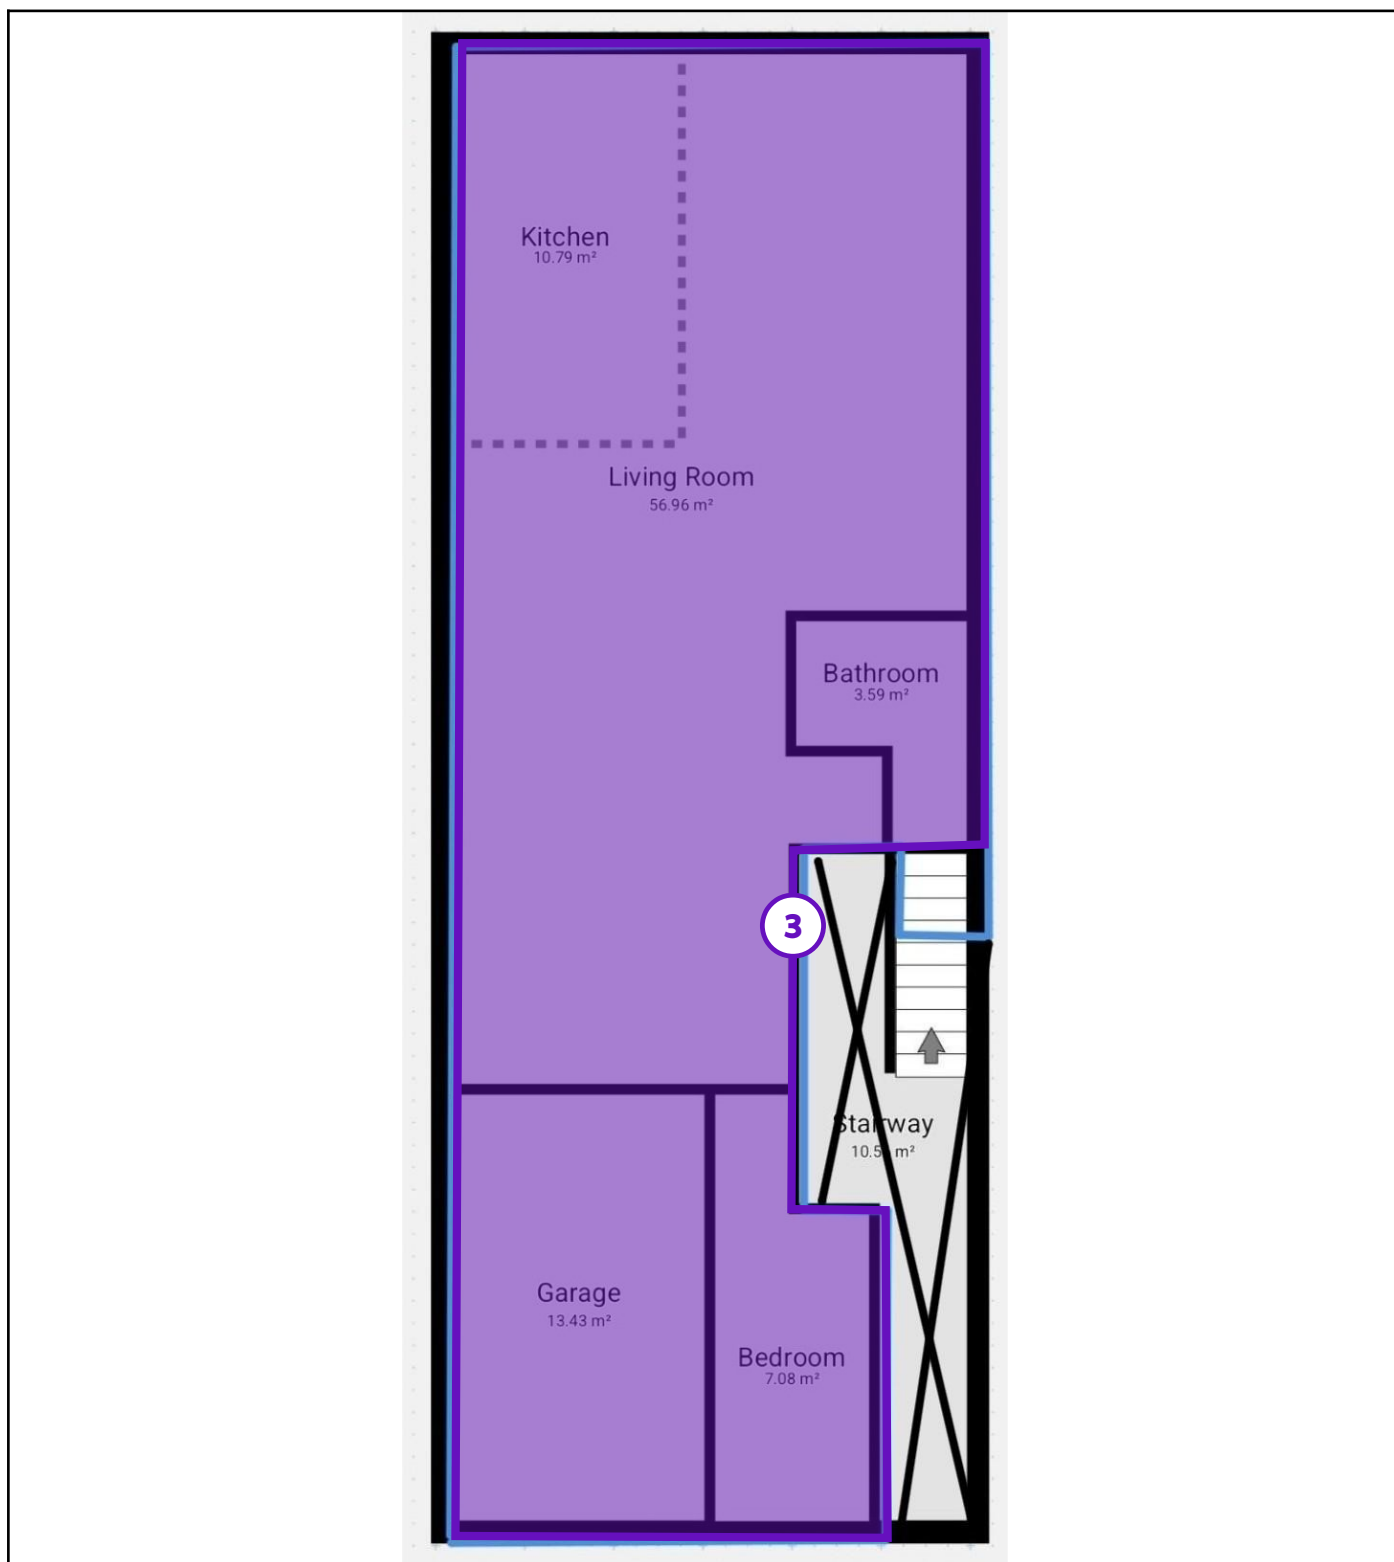
## Plan 1.7: Appartement glv - gelijkvloers

| Beschrijving | Type | Actie |
|---|---|---|
| 3. Valse plafonds appartement | Advies | - |
