# Asbestinventarisatattest

Krijgsbaan 114, 2640 Mortsel  
Gemeenschappelijke delen

Attestnummer : 20250527-000544.000

Uitgegeven op : 27.05.2025

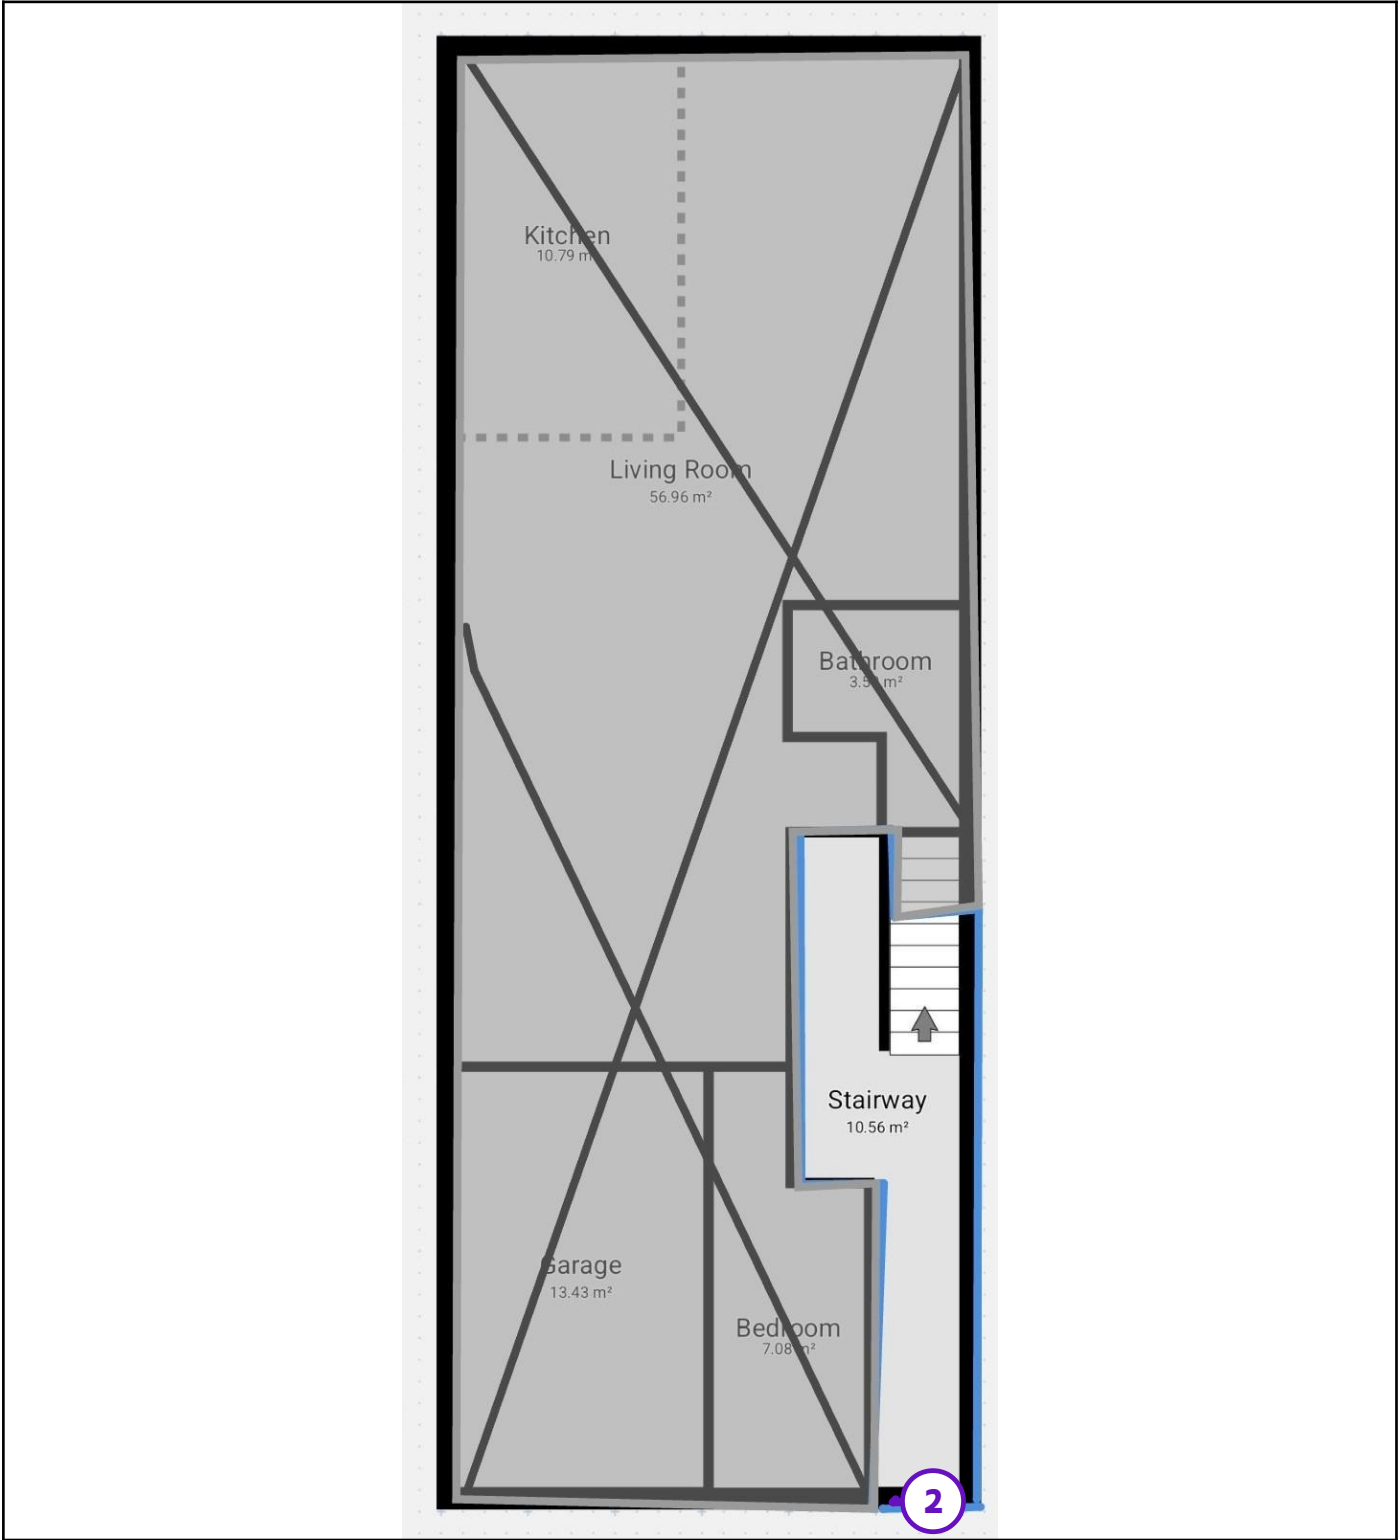
# Plan 1.3: Gelijkvloers

| Beschrijving | Type | Actie |
|---|---|---|
| 2. Mastieken voordeur appartementsgebouw | Advies | - |

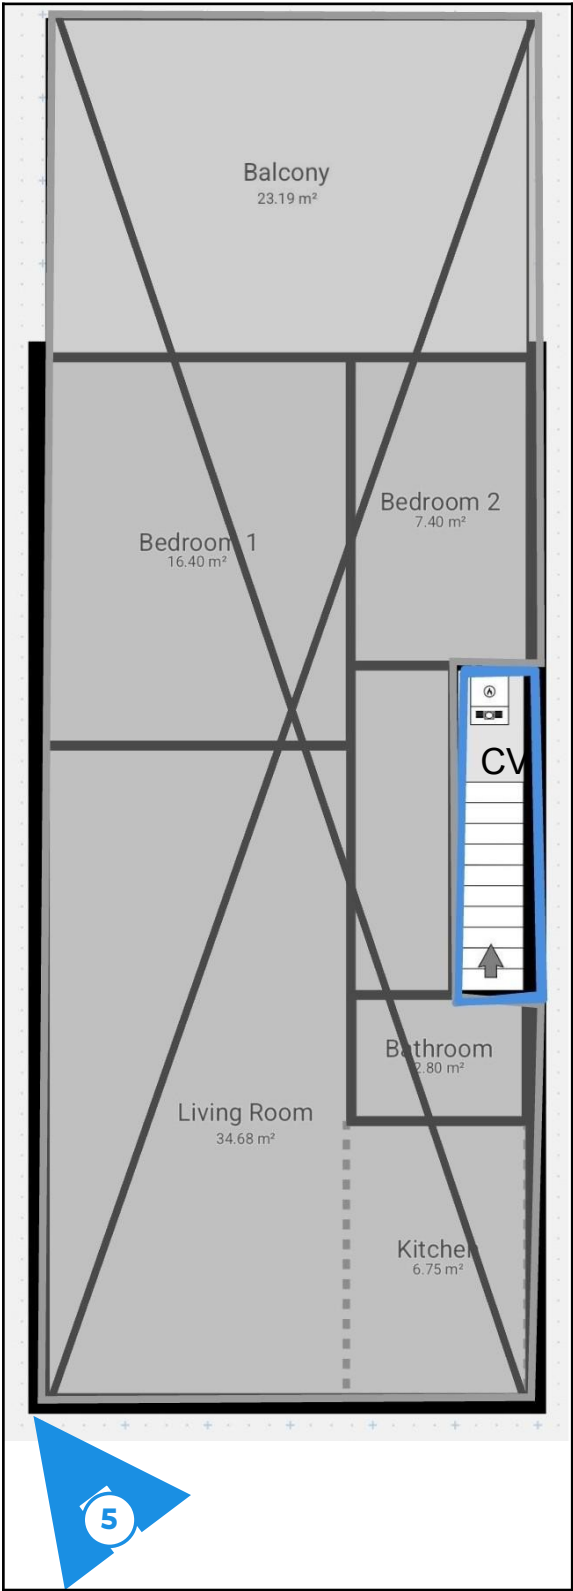
# Plan 1.5: Eerste verdieping

| 5. Cementering buitengevels<br>appartementengebouw | Geen asbest | - |
