# Asbestinventarisatattest

Kerkhofstraat 367, 2850 Boom

Attestnummer : 20250614-000058.000

Uitgegeven op : 14.06.2025

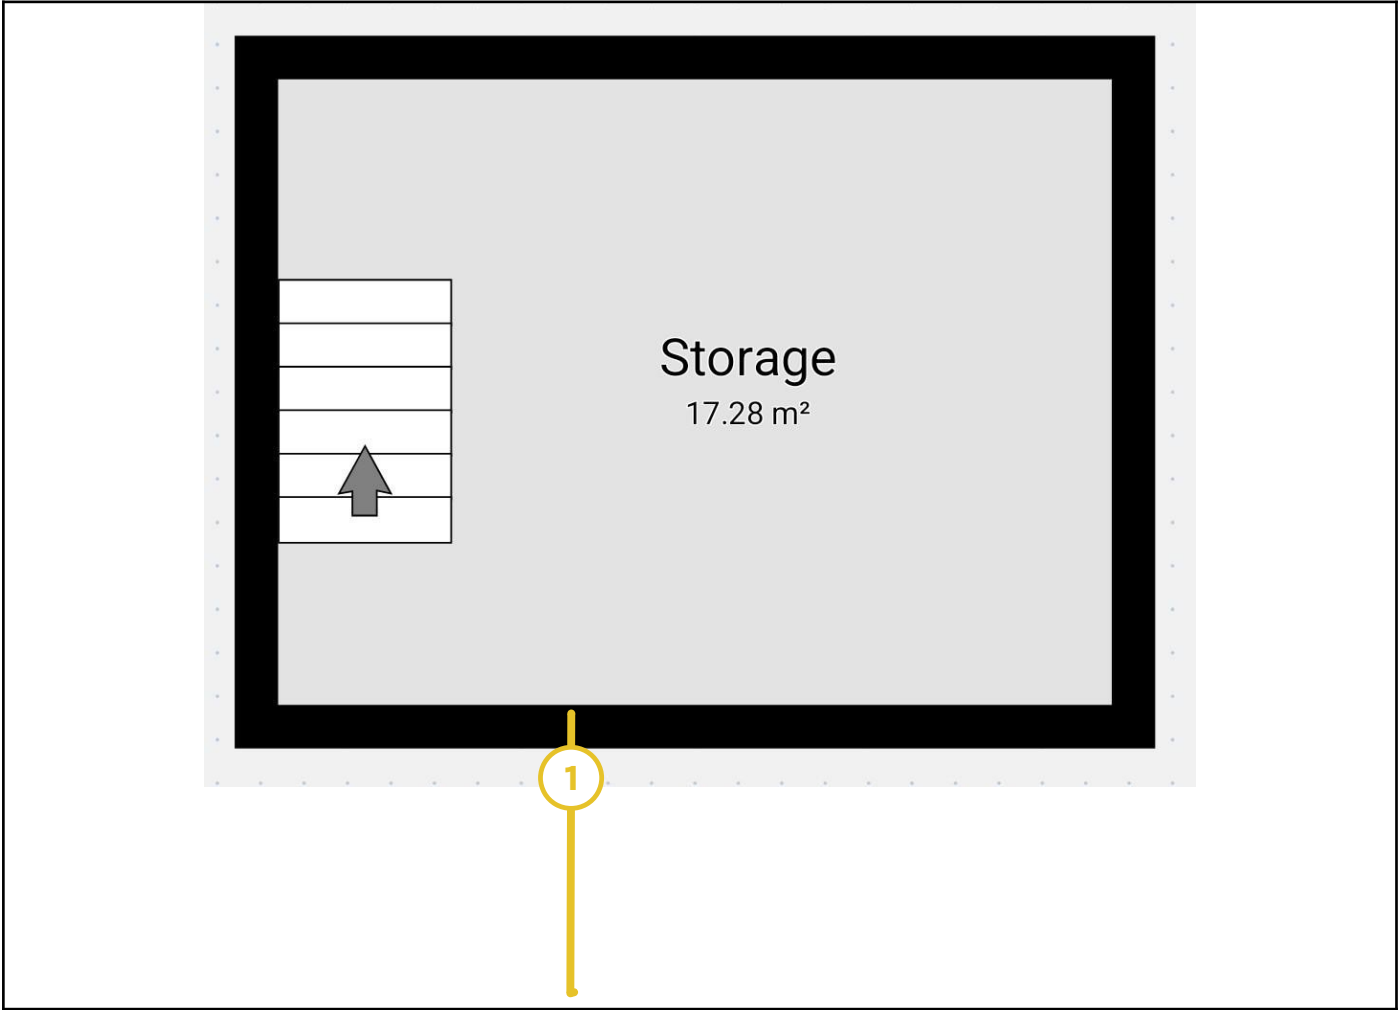
### Plan 1.3: Kelder

| Beschrijving | Type | Actie |
|---|---|---|
| 1. Doorvoerleiding kelder | Asbestmateriaal | Zorgvuldig beheren |

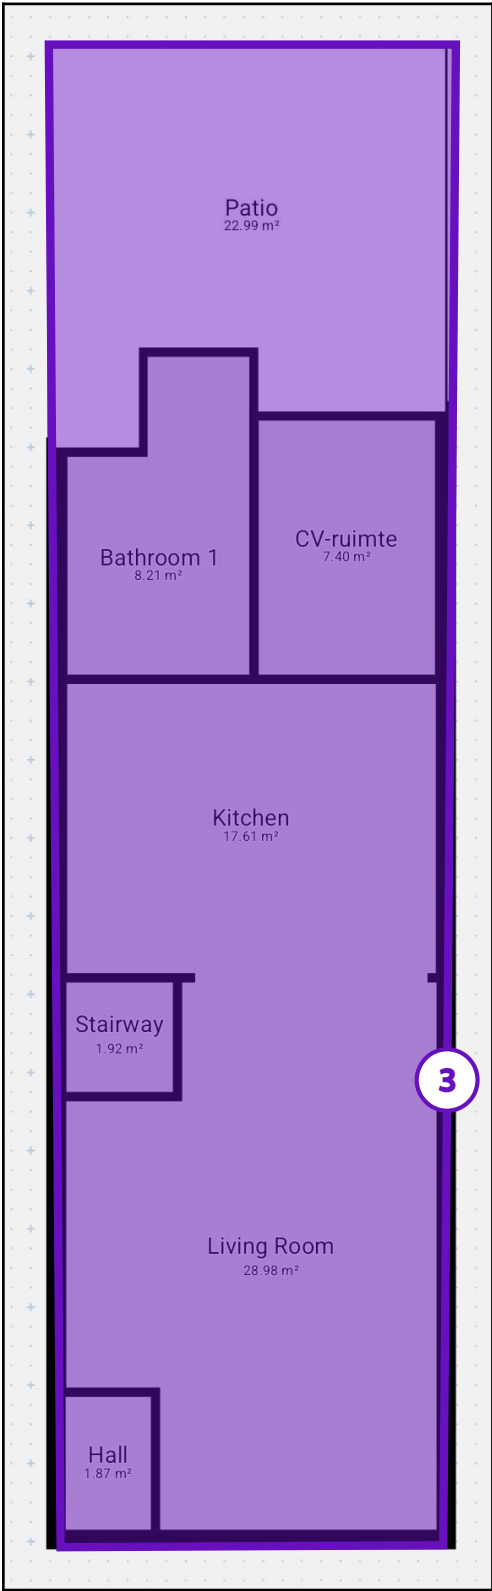
# Plan 1.6: Gelijkvloers

| 3. Valse plafonds woning | Advies | - |

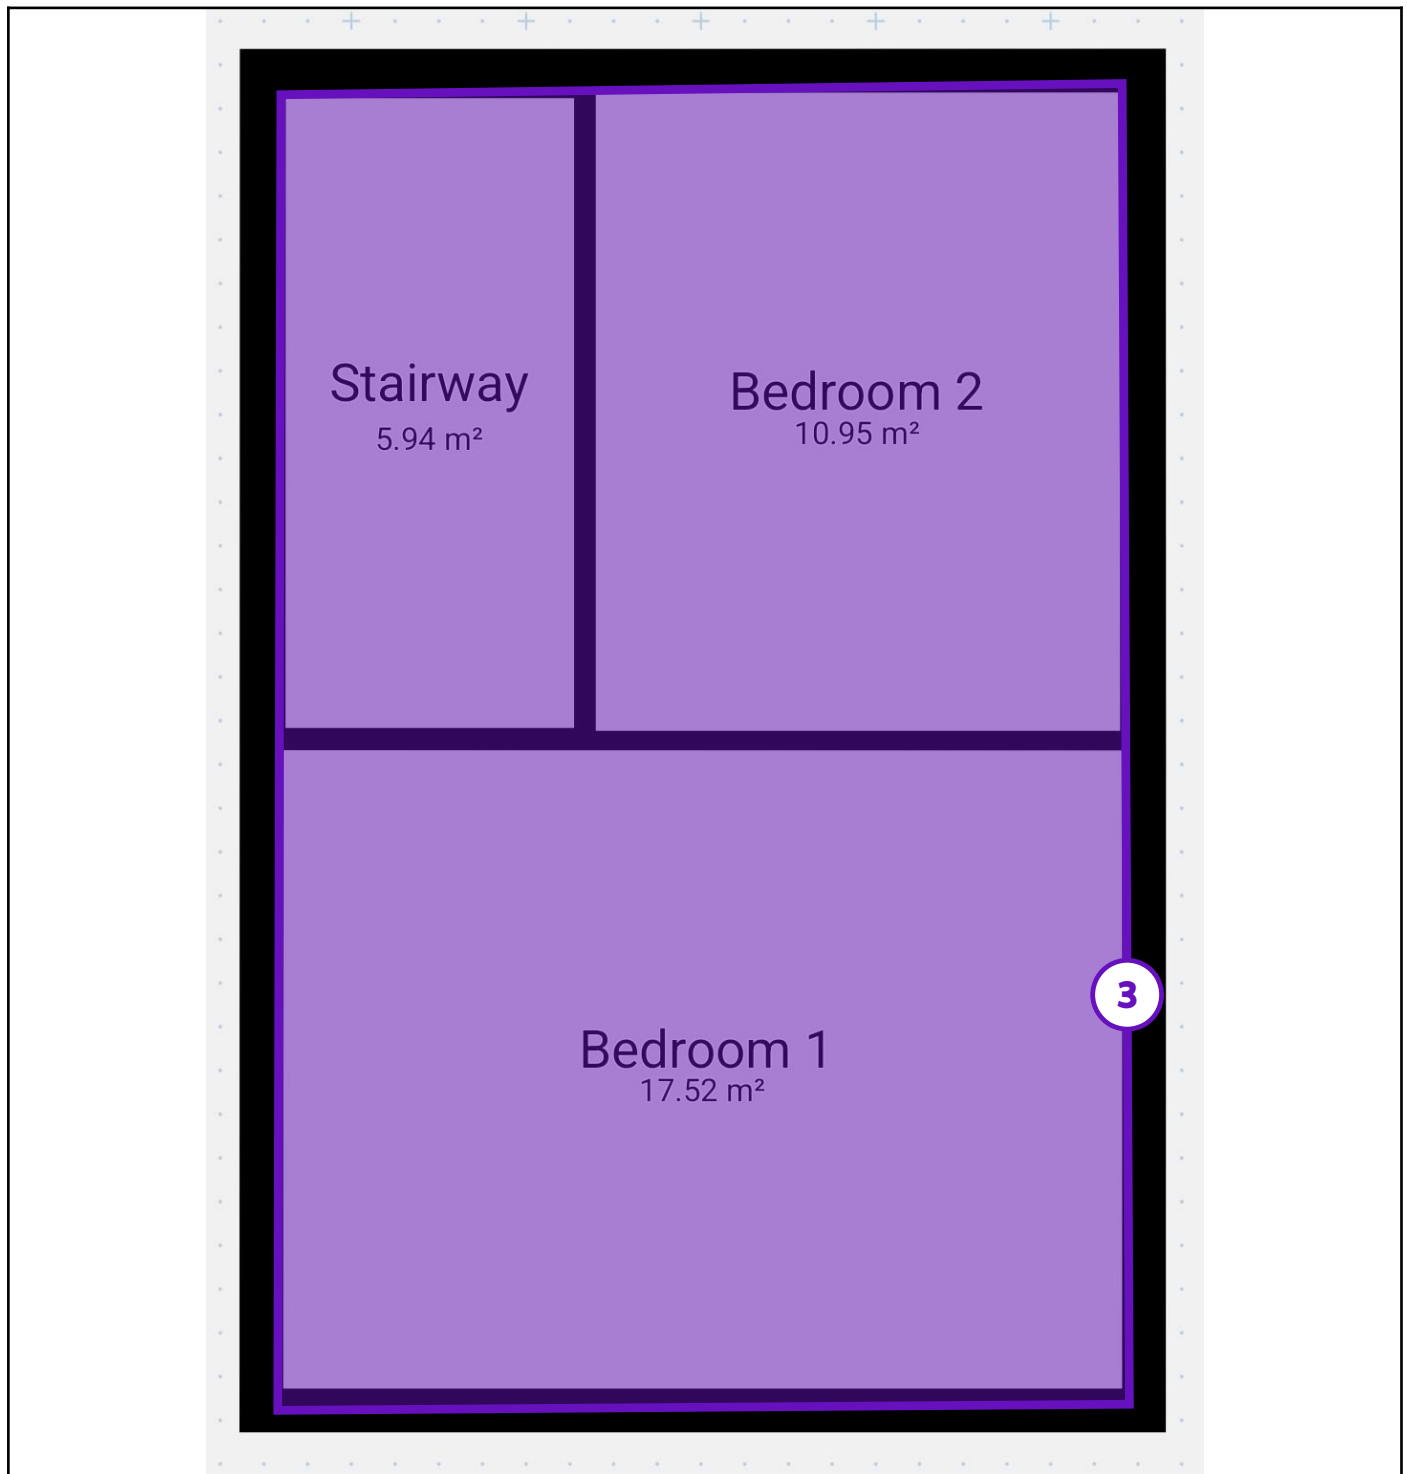
## Plan 1.9: Eerste verdieping

| Beschrijving | Type | Actie |
|---|---|---|
| 3. Valse plafonds woning | Advies | - |

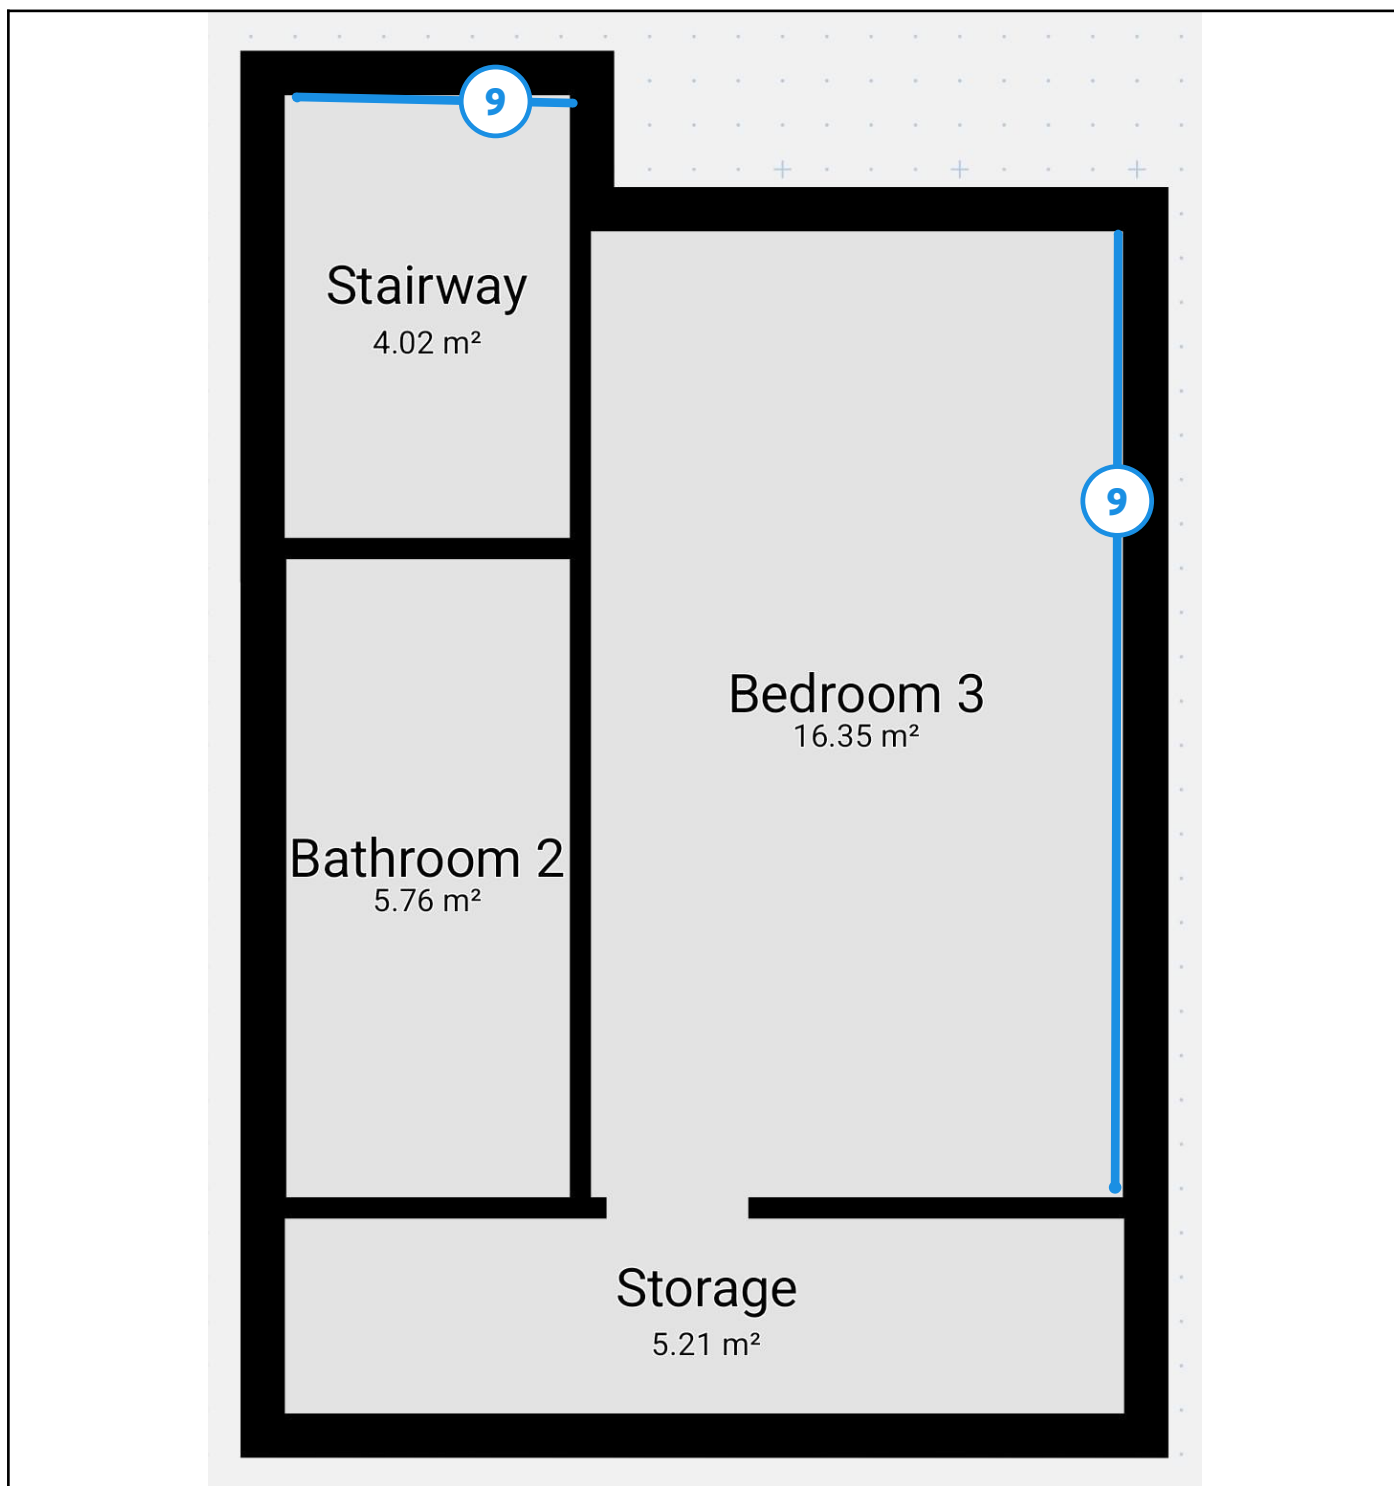
## Plan 1.10: Tweede verdieping

| Beschrijving | Type | Actie |
|---|---|---|
| 9. Pleisterwerk binnenmuren woning | Geen asbest | - |

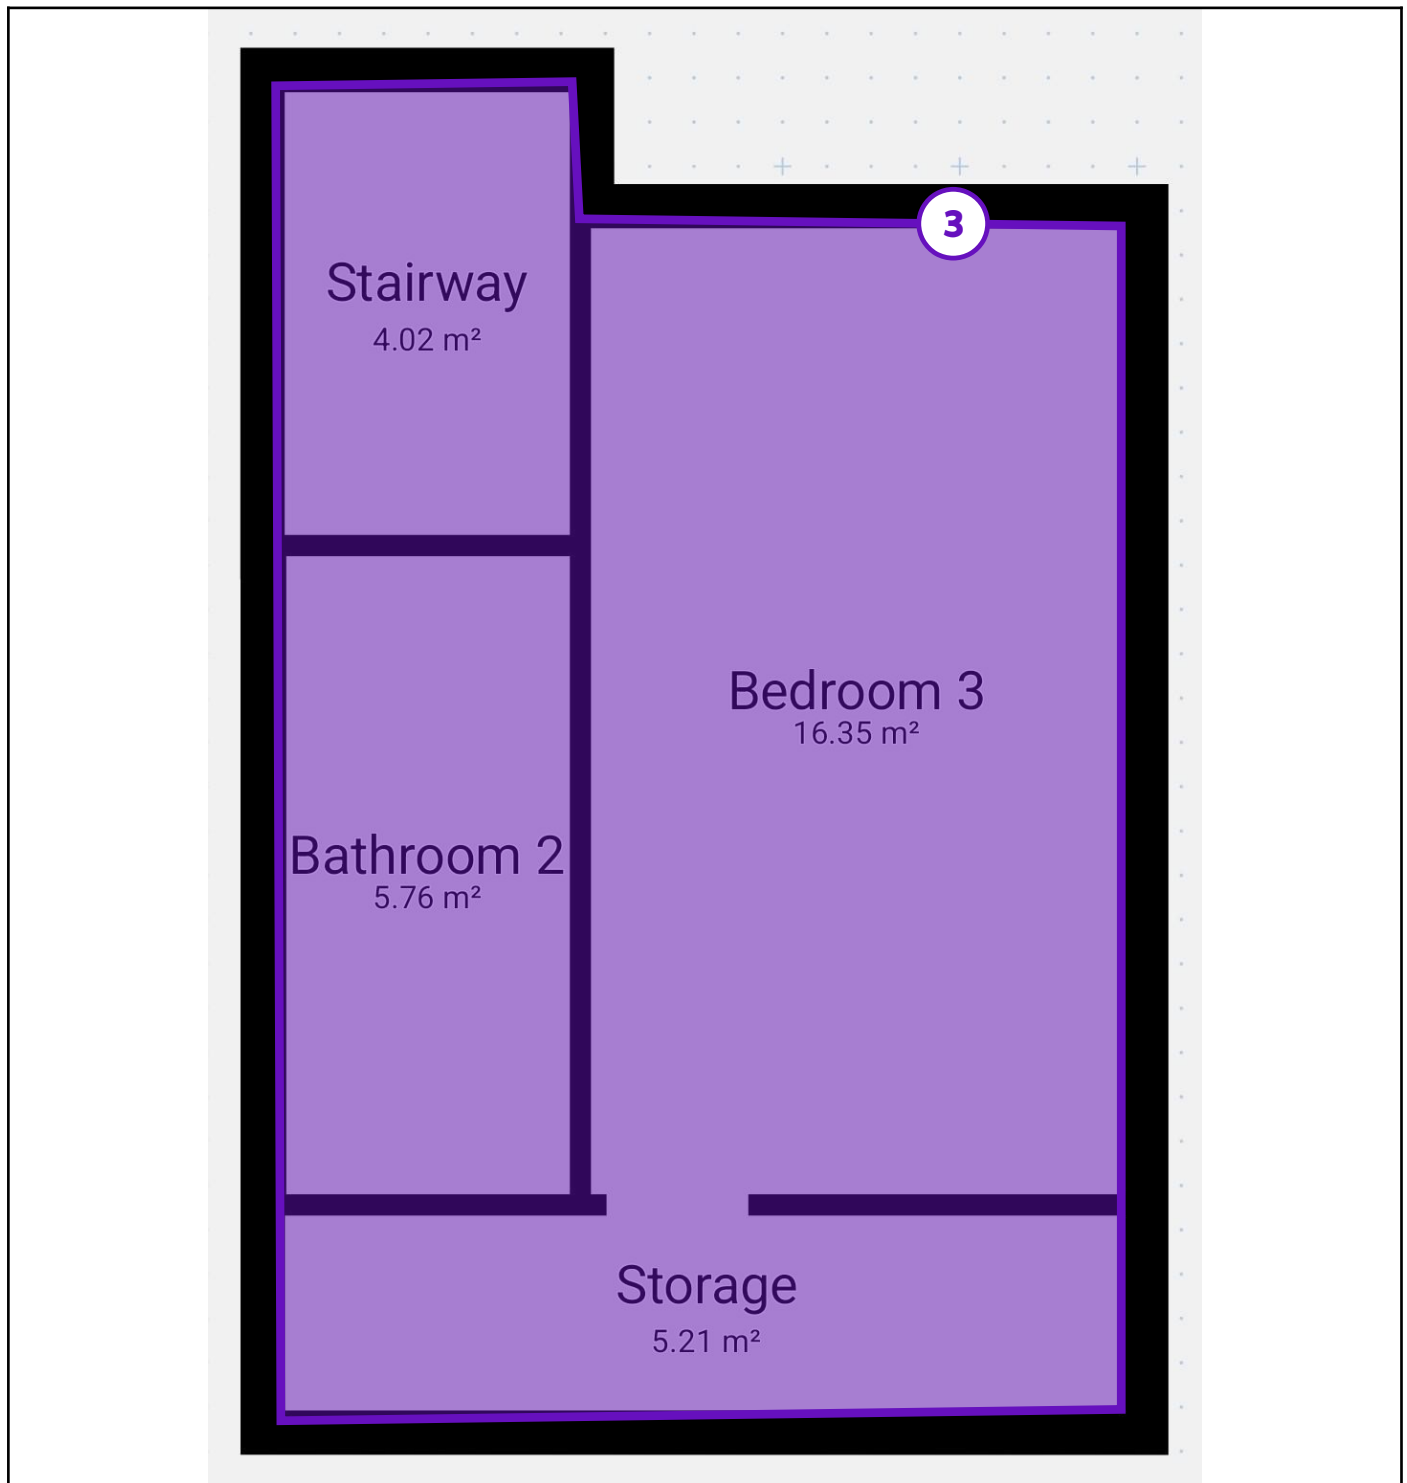
## Plan 1.11: Tweede verdieping

| Beschrijving | Type | Actie |
|---|---|---|
| 3. Valse plafonds woning | Advies | - |

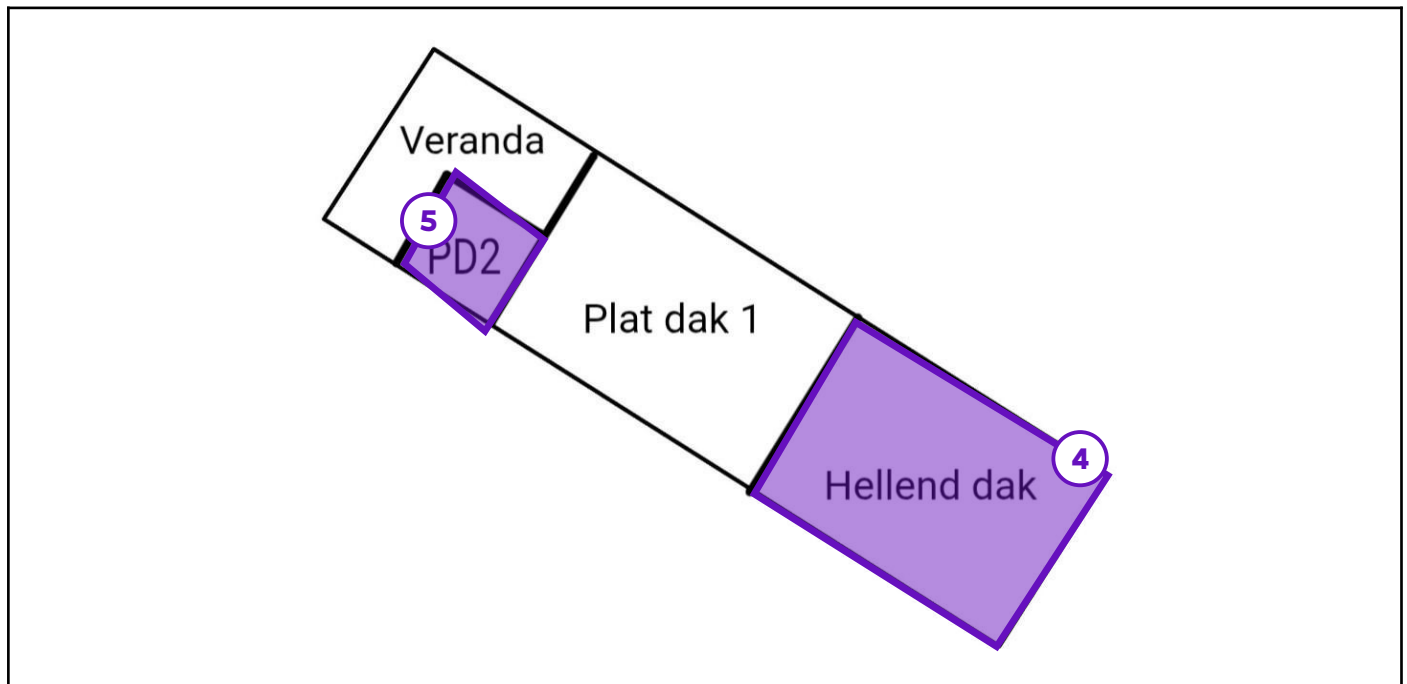
## Plan 1.12: Dakenplan

| Beschrijving | Type | Actie |
|---|---|---|
| 5. Dakbedekking plat dak 2 | Advies | - |

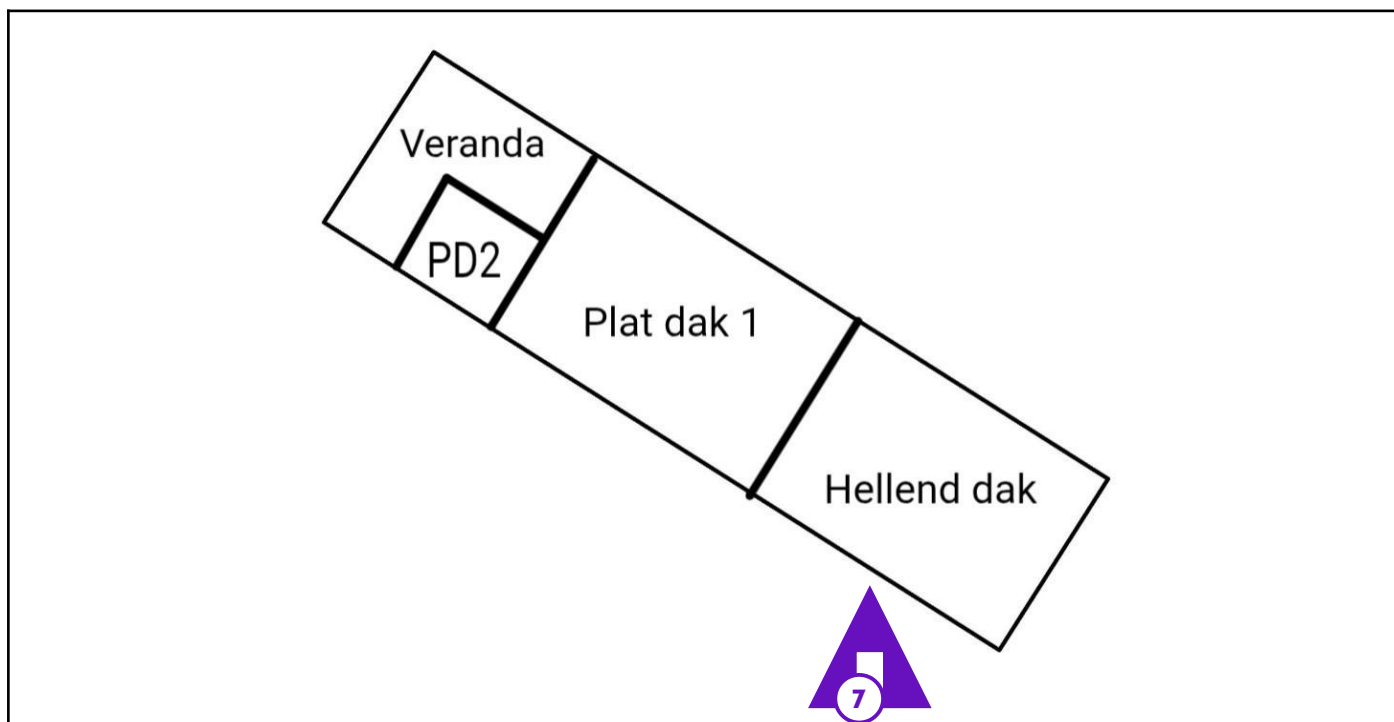
## Plan 1.13: Dakenplan

| Beschrijving | Type | Actie |
|---|---|---|
| 7. Asbesthoudende schoorsteen aanpalende woning | Advies | - |
