# Asbestinventarisatattest

Acacialaan 1, 2630 Aartselaar

Attestnummer : 20250415-000322.000

Uitgegeven op : 15.04.2025

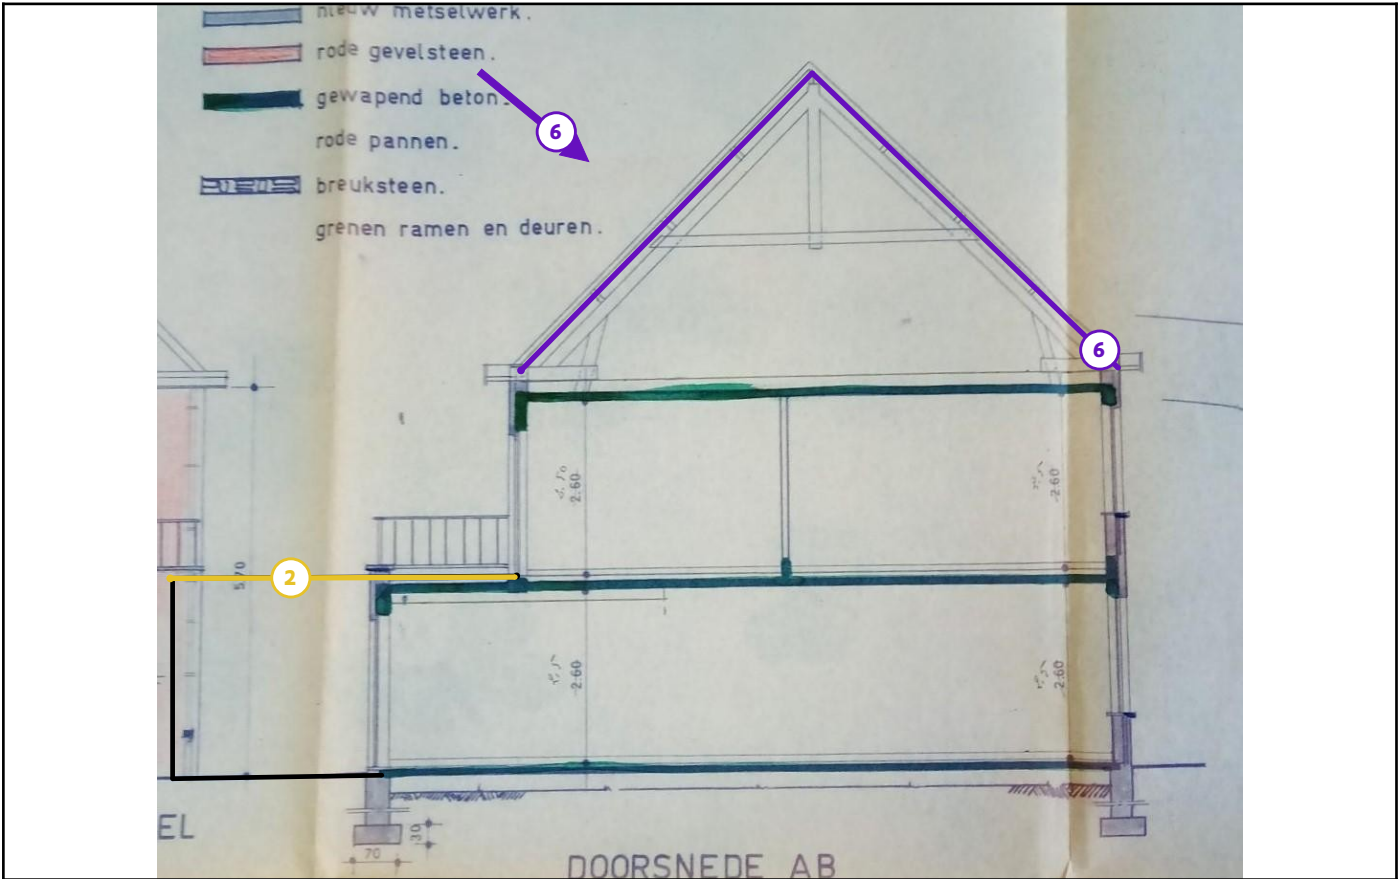
# Plan 1.4: Doorsnede plan

| Beschrijving | Type | Actie |
|---|---|---|
| 6. Onderdak van de woning is uit doek | Advies | - |

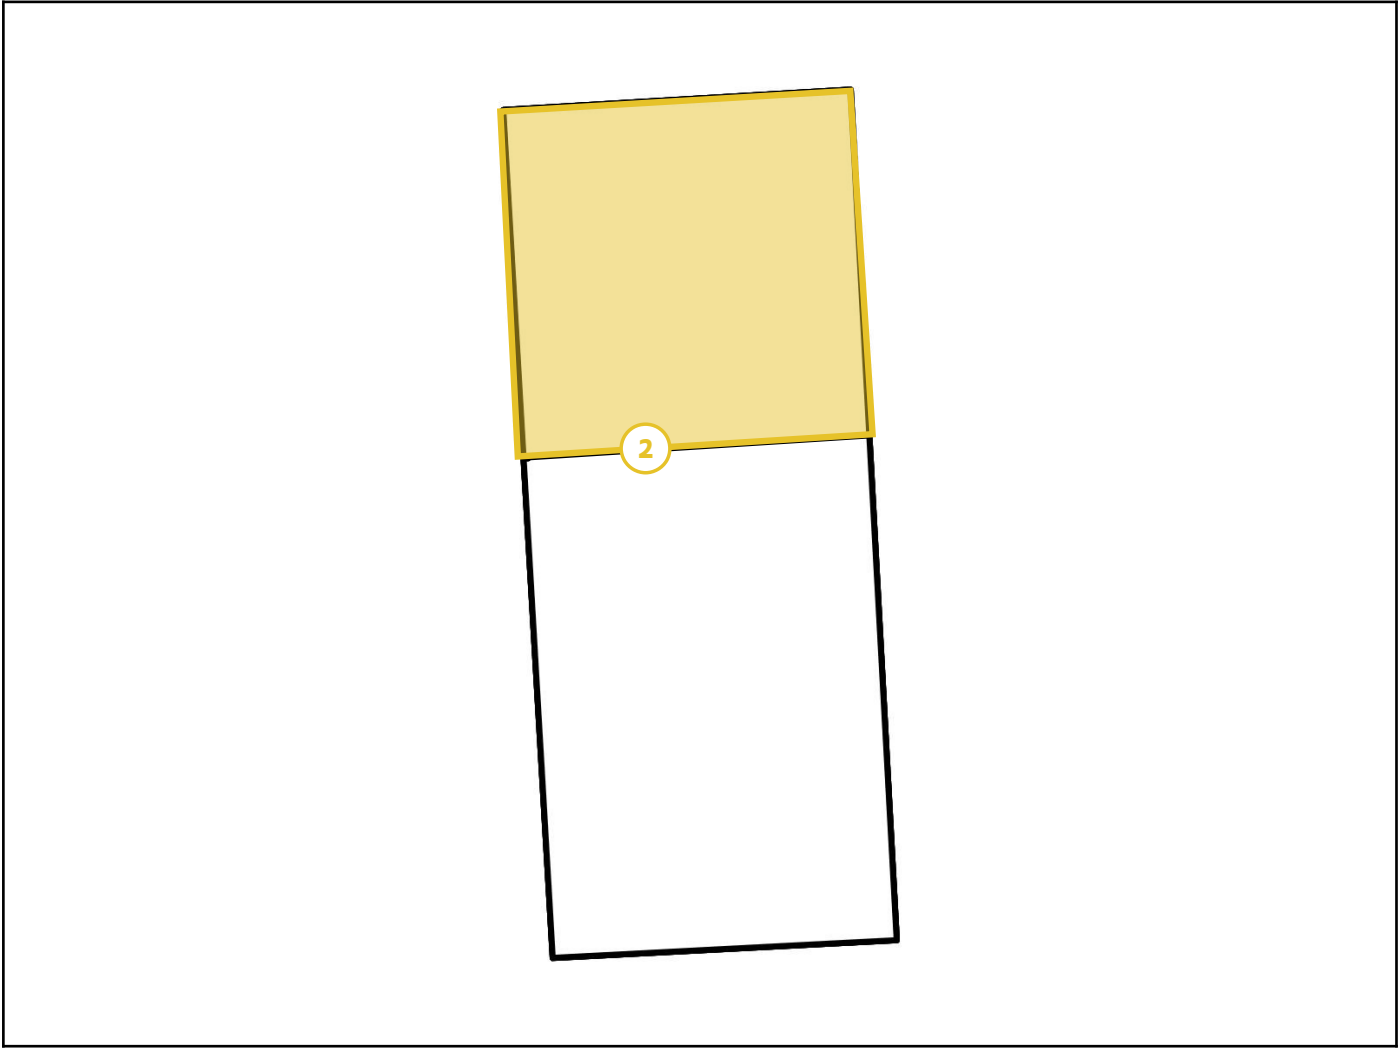
# Plan 1.5: Dak plan

| Beschrijving | Type | Actie |
|---|---|---|
| 2. Roofing plat dak | Asbestmateriaal | Zorgvuldig beheren |

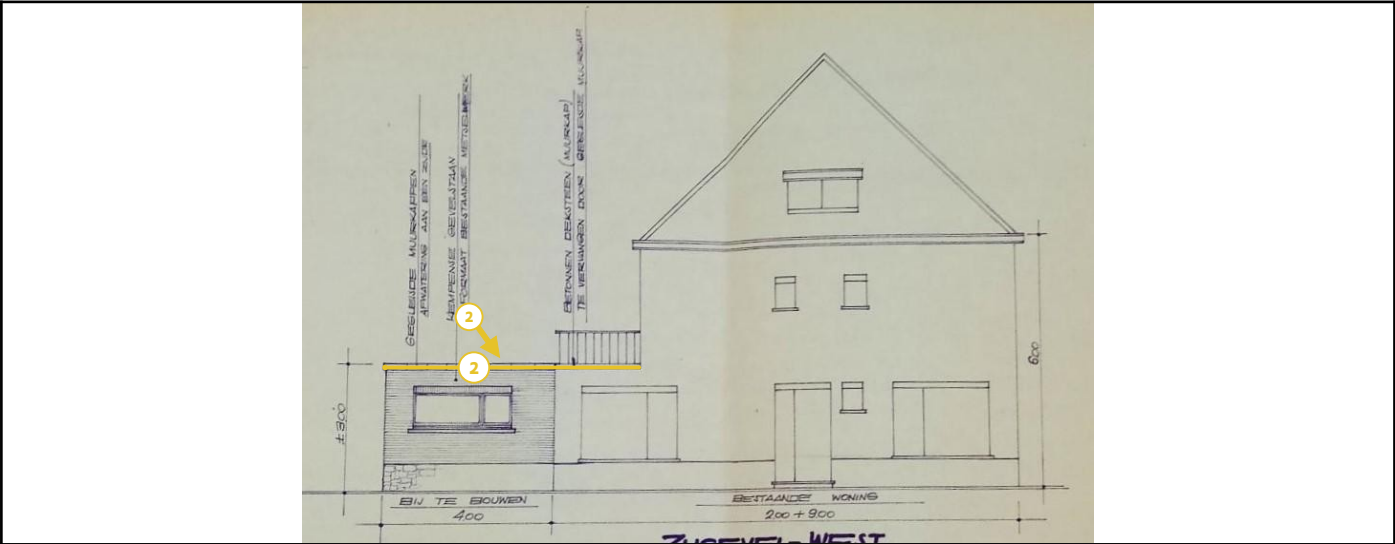
# Plan 1.6: Linkergevel

| Beschrijving | Type | Actie |
|---|---|---|
| 2. Roofing plat dak | Asbestmateriaal | Zorgvuldig beheren |
