# Asbestinventarisatattest

Felix Timmermanslaan 2, 2840 Rumst

Attestnummer : 20250702-000451.000

Uitgegeven op : 02.07.2025

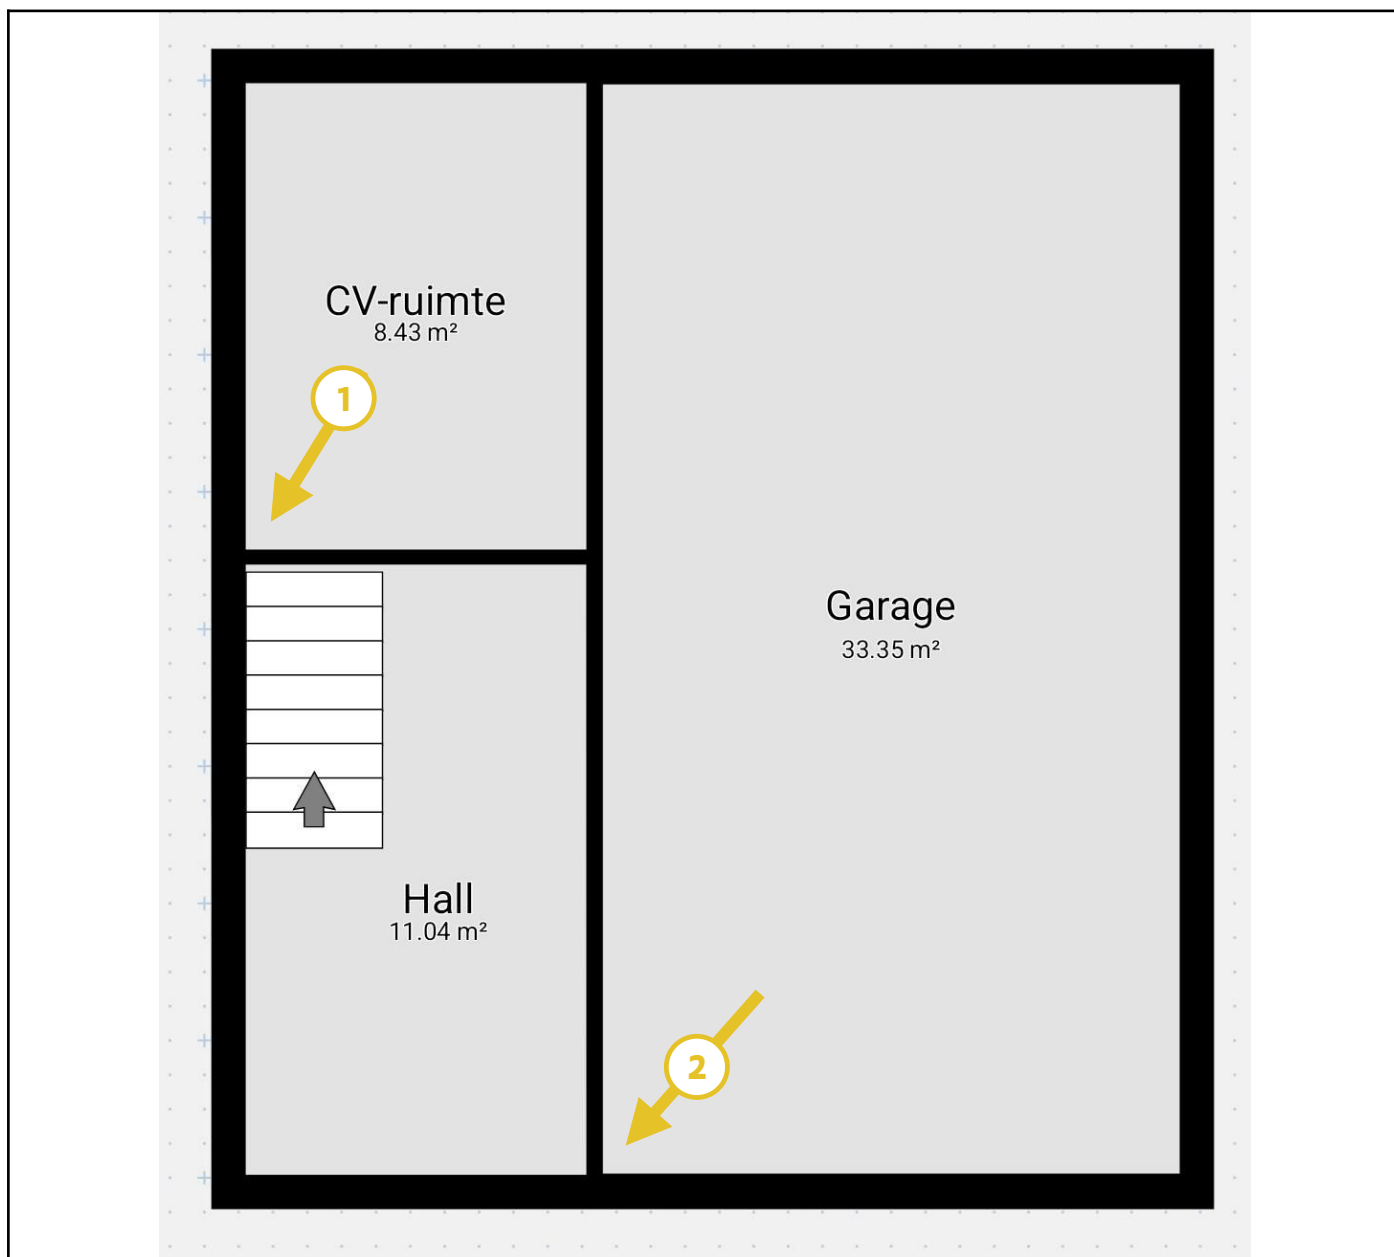
## Plan 1.3: Gelijkvloers

| Beschrijving | Type | Actie |
|---|---|---|
| 2. Doorvoerleiding watertoevoer | Asbestmateriaal | Zorgvuldig beheren |

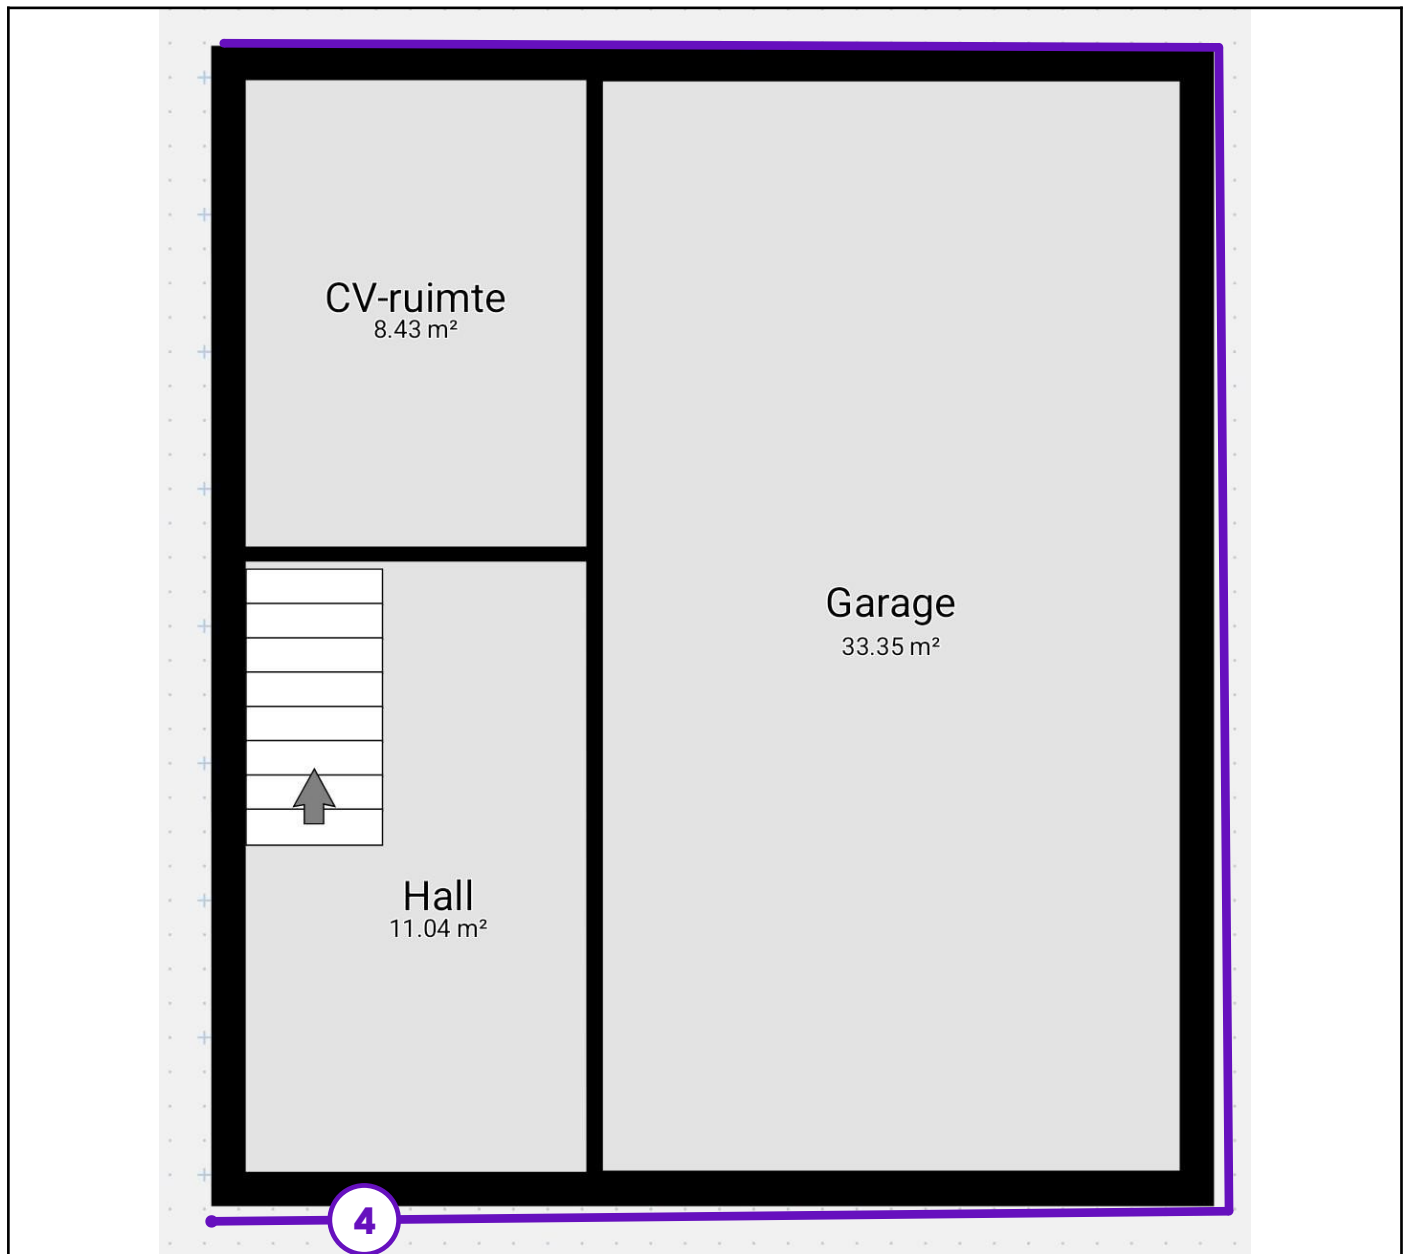
## Plan 1.4: Gelijkvloers

| Beschrijving | Type | Actie |
|---|---|---|
| 4. Waterkering muren gelijkvloers | Advies | - |
