Asbestinventarisatetest

Leliënlaan 21, 2840 Rumst

Attestnummer : 20251018-000075.000

Uitgegeven op : 18.10.2025

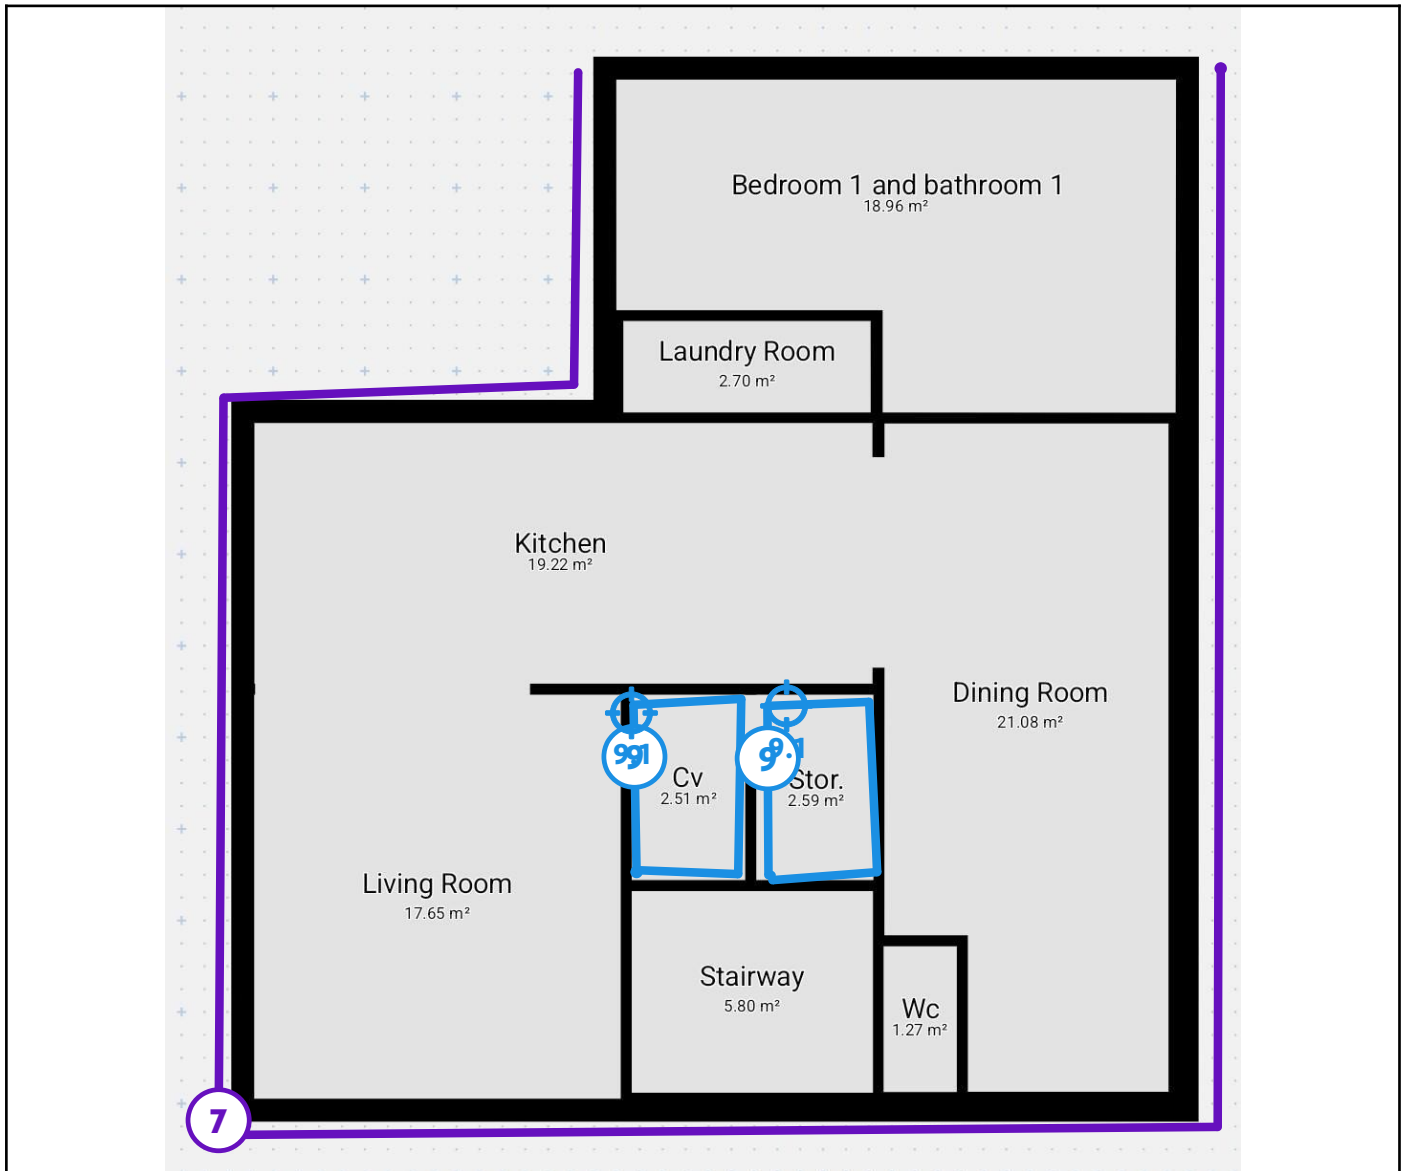
Plan 1.2: Gelijkvloers

Beschrijving	Type	Actie
7. Crepi buitengevels woning	Advies	-
9. Pleisterwerk binnenmuren woning	Geen asbest	-
9.1 Code: 1.1	Mengmonster	-

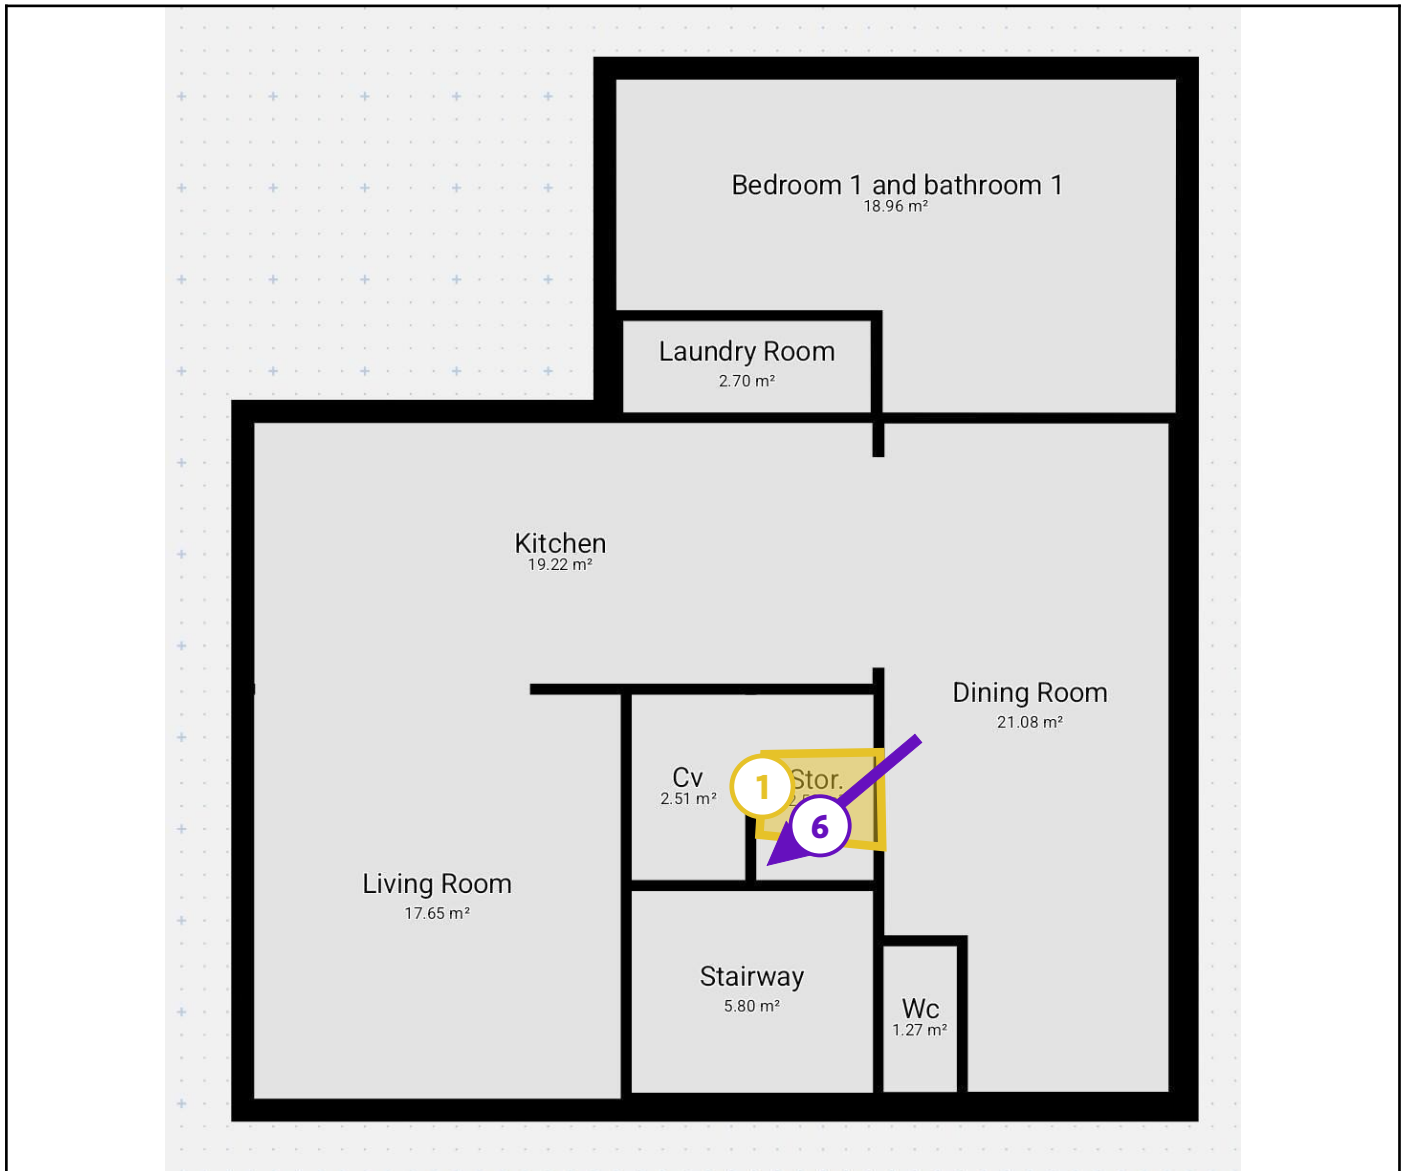
Plan 1.4: Gelijkvloers

Beschrijving	Type	Actie
1. Traptreden berging gelijkvloers	Asbestmateriaal	Zorgvuldig beheren
6. Rookgaskanalen stookplaats	Advies	-

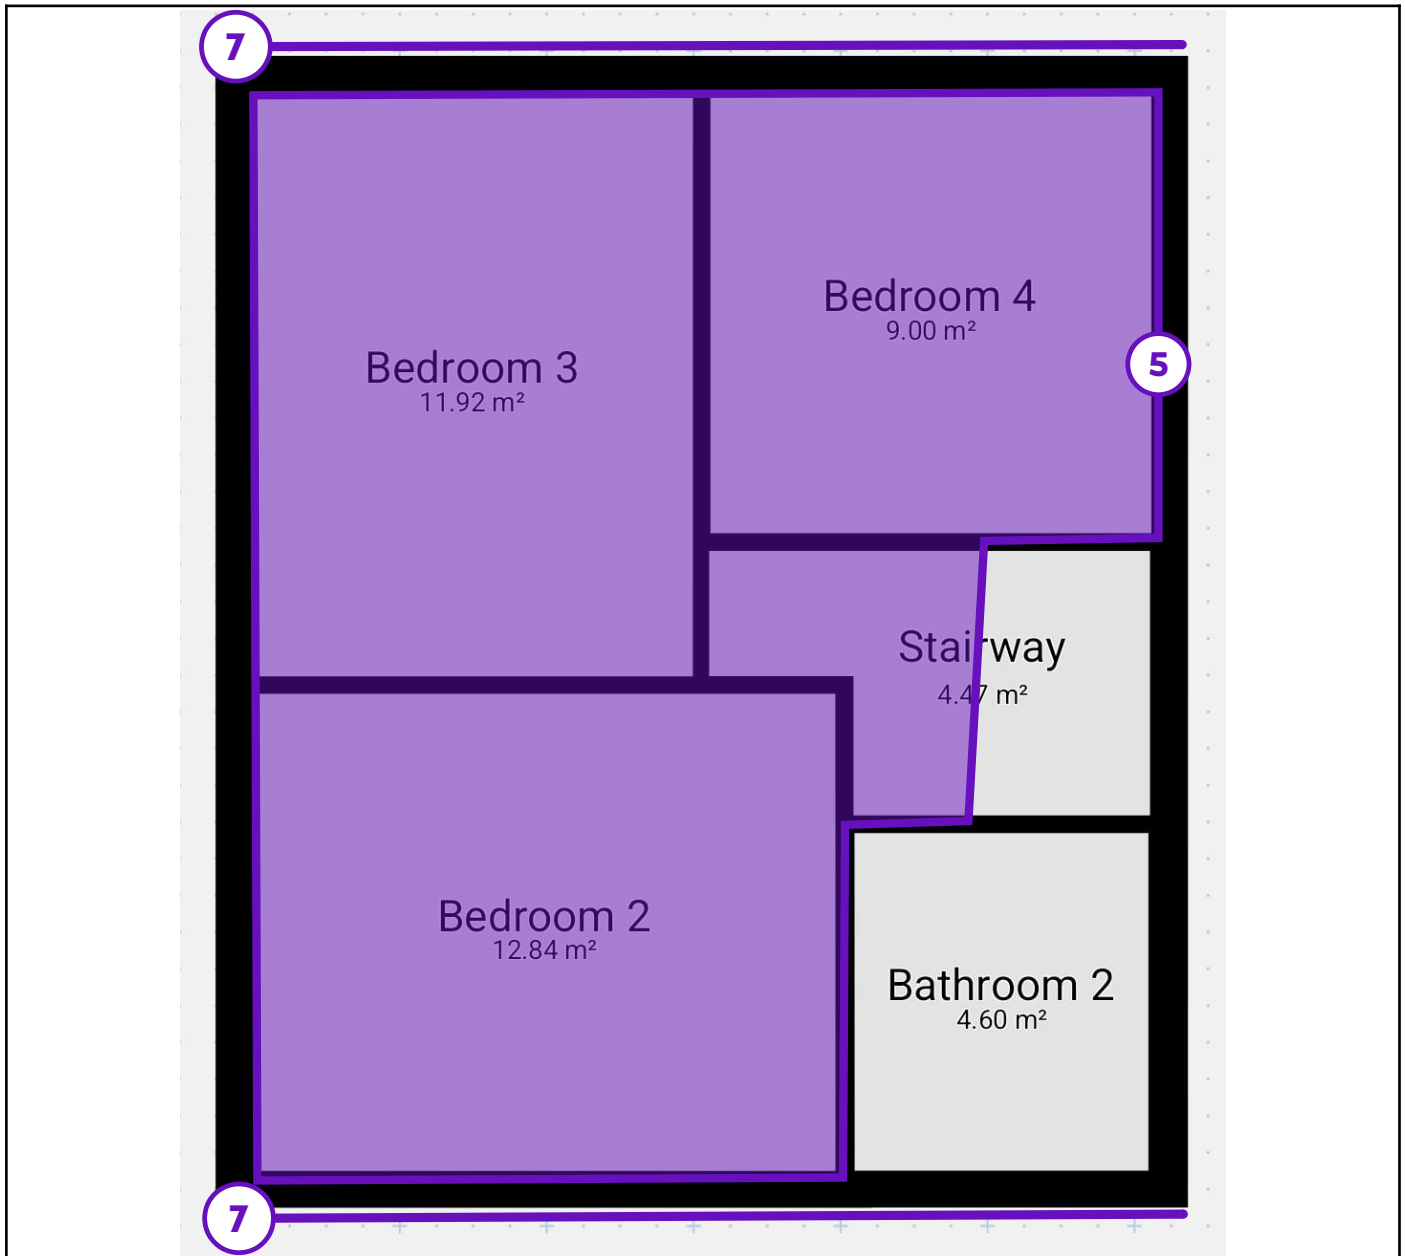
Plan 1.5: Eerste verdieping

Beschrijving	Type	Actie
5. Laminaat vloeren eerste verdieping woning	Advies	-
7. Crepi buitengevels woning	Advies	-

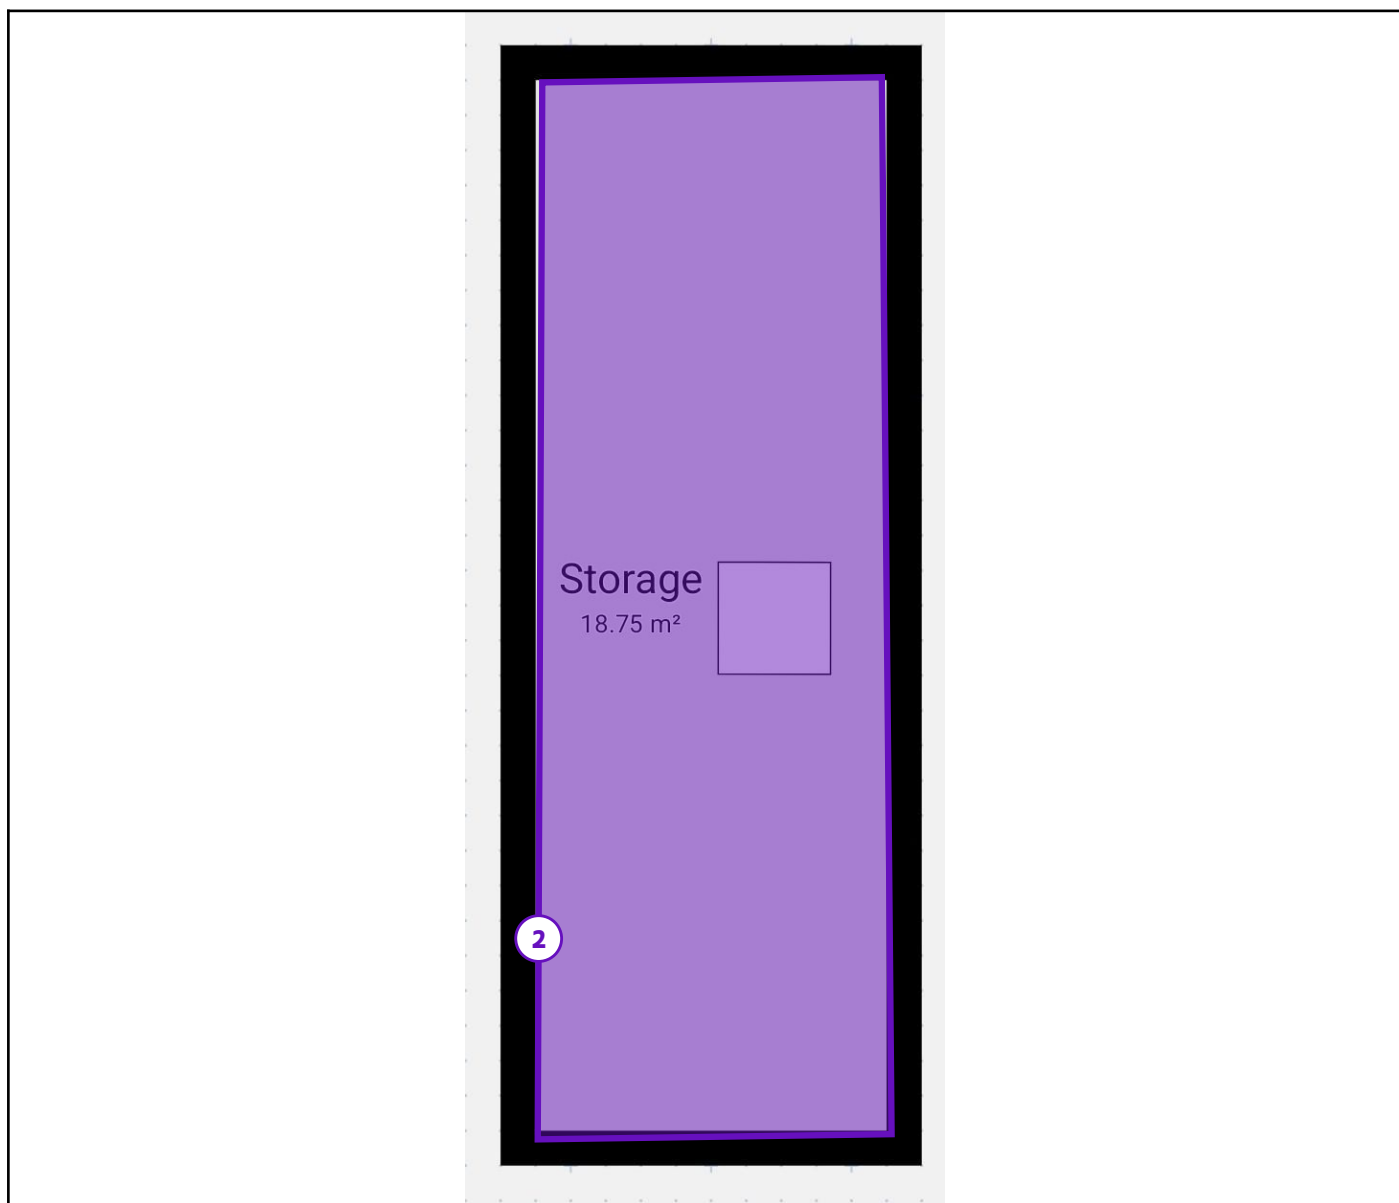
Plan 1.7: Zolder

Beschrijving	Type	Actie
2. Materiaal in opslag zolder	Beperking	-

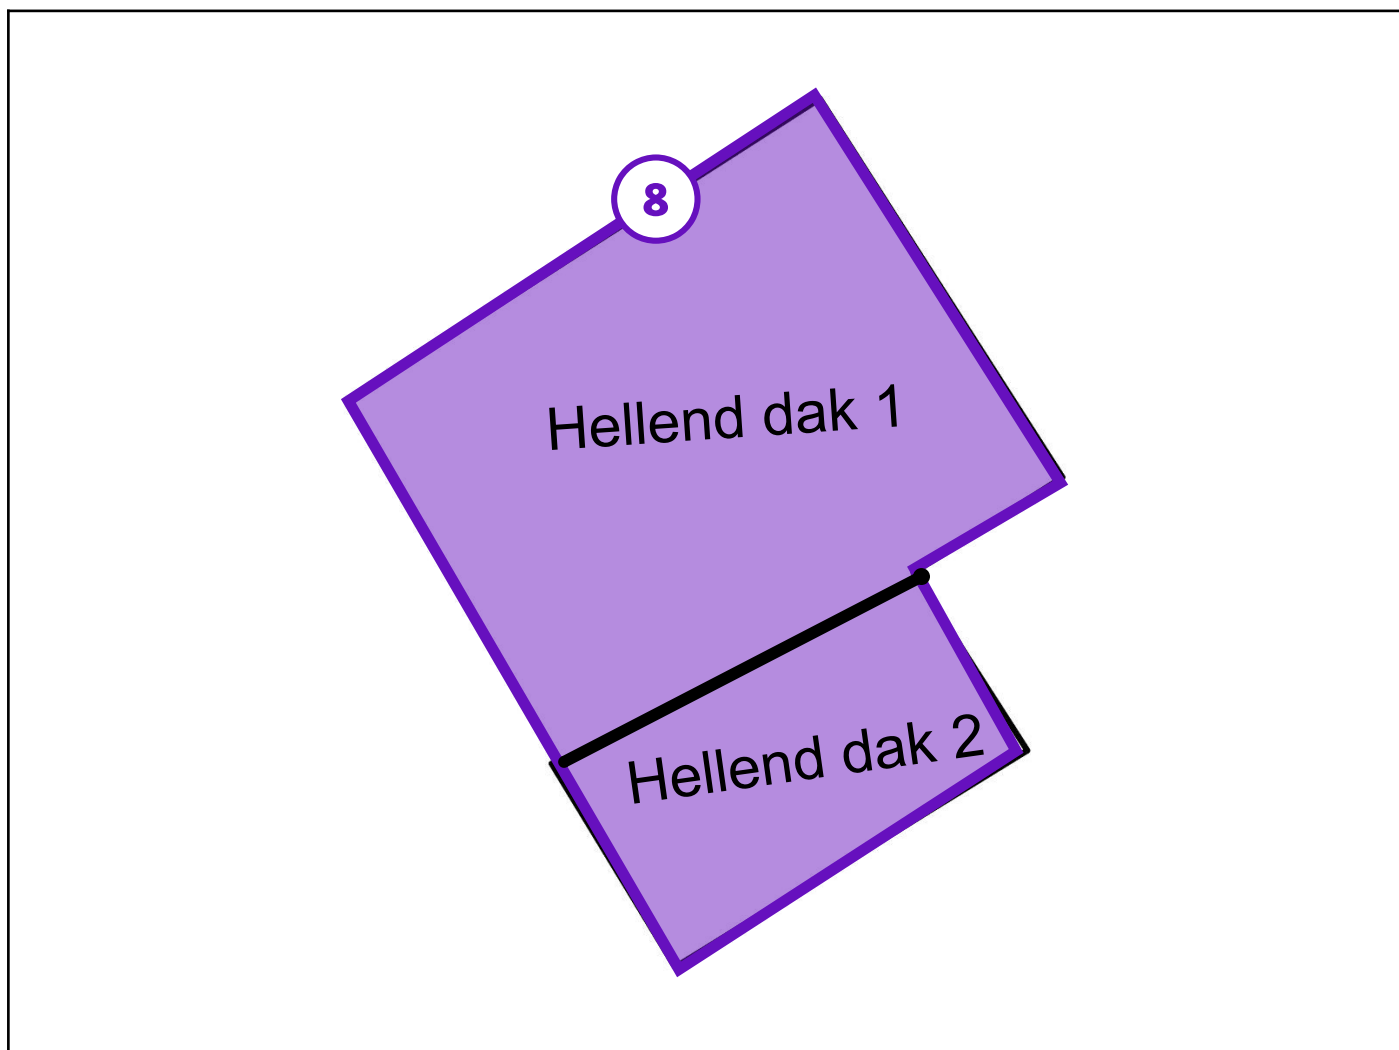
Plan 1.8: Dakenplan

Beschrijving	Type	Actie
8. Onderdak hellende daken 1 en 2	Advies	-
