Asbestinventarisatetest

Eerste Meistraat 5A, 2845 Niel

Attestnummer : 20260119-000311.000

Niet-asbestveilig

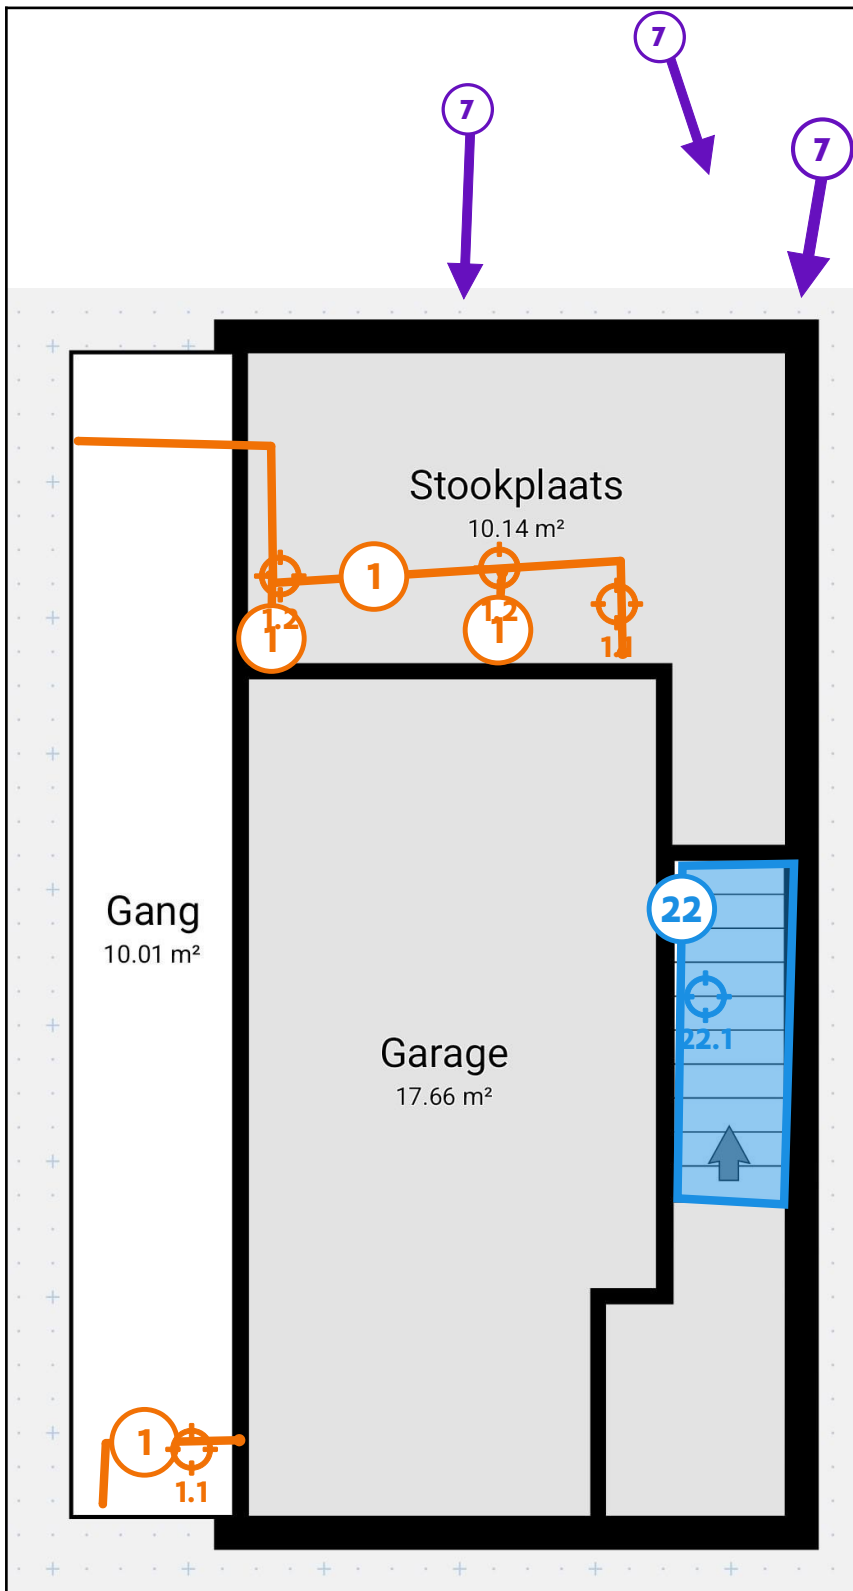
Plan 1.1: Gelijkvloers

1. Leidingisolatie gelijkvloers	Asbestmateriaal	Verwijderen
1.1 Code: 5.1	Mengmonster	-
1.2 Code: 5.2	Mengmonster	-
7. Zware vloerluiken terras	Beperking	-
22. Anti-slip traptreden	Geen asbest	-
22.1 Code: 7.1	Puntmonster	-

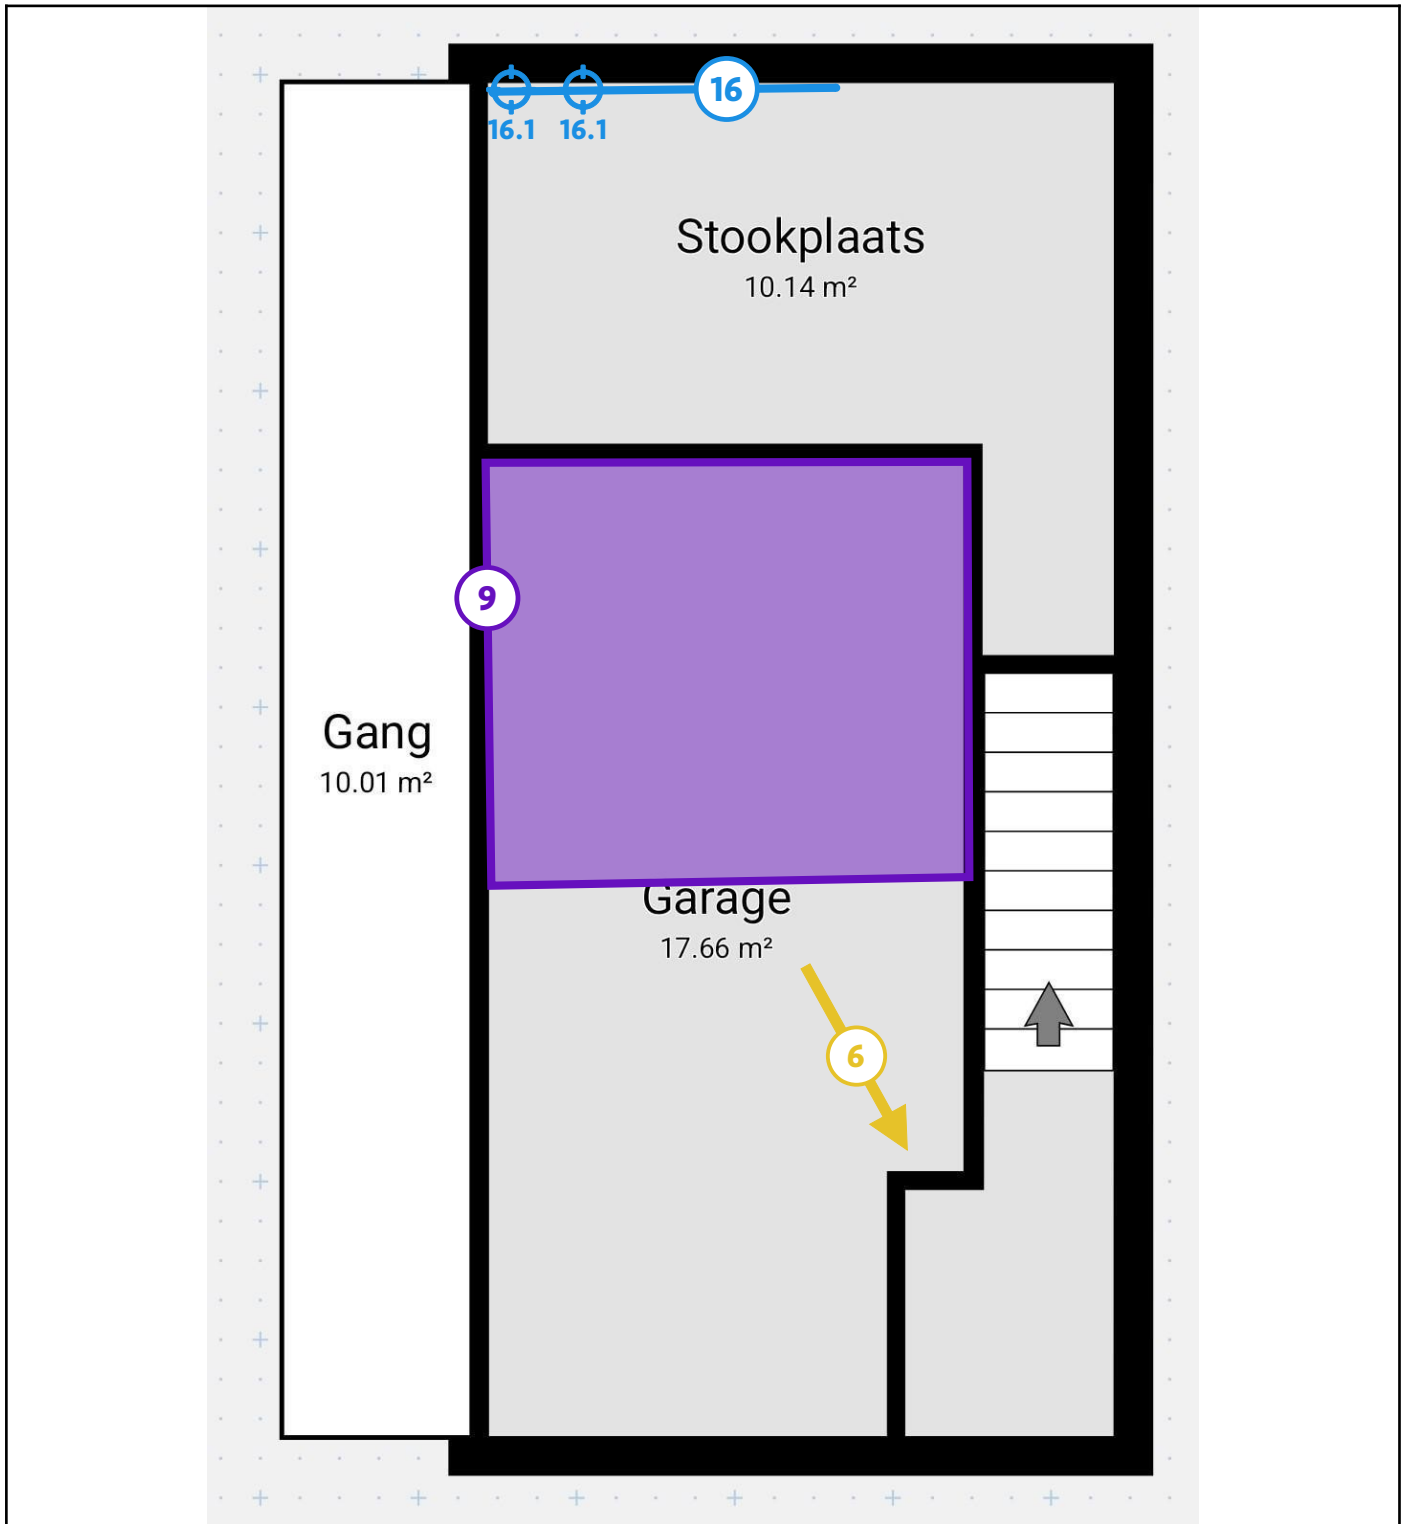
Plan 1.2: Gelijkvloers

Beschrijving	Type	Actie
6. Bakeliet tellerkast garage	Asbestmateriaal	Zorgvuldig beheren

9. Materiaal in opslag garage	Beperking	-
16. Lijm laag wandtegels stookplaats	Geen asbest	-
16.1 Code: 6.1	Mengmonster	-

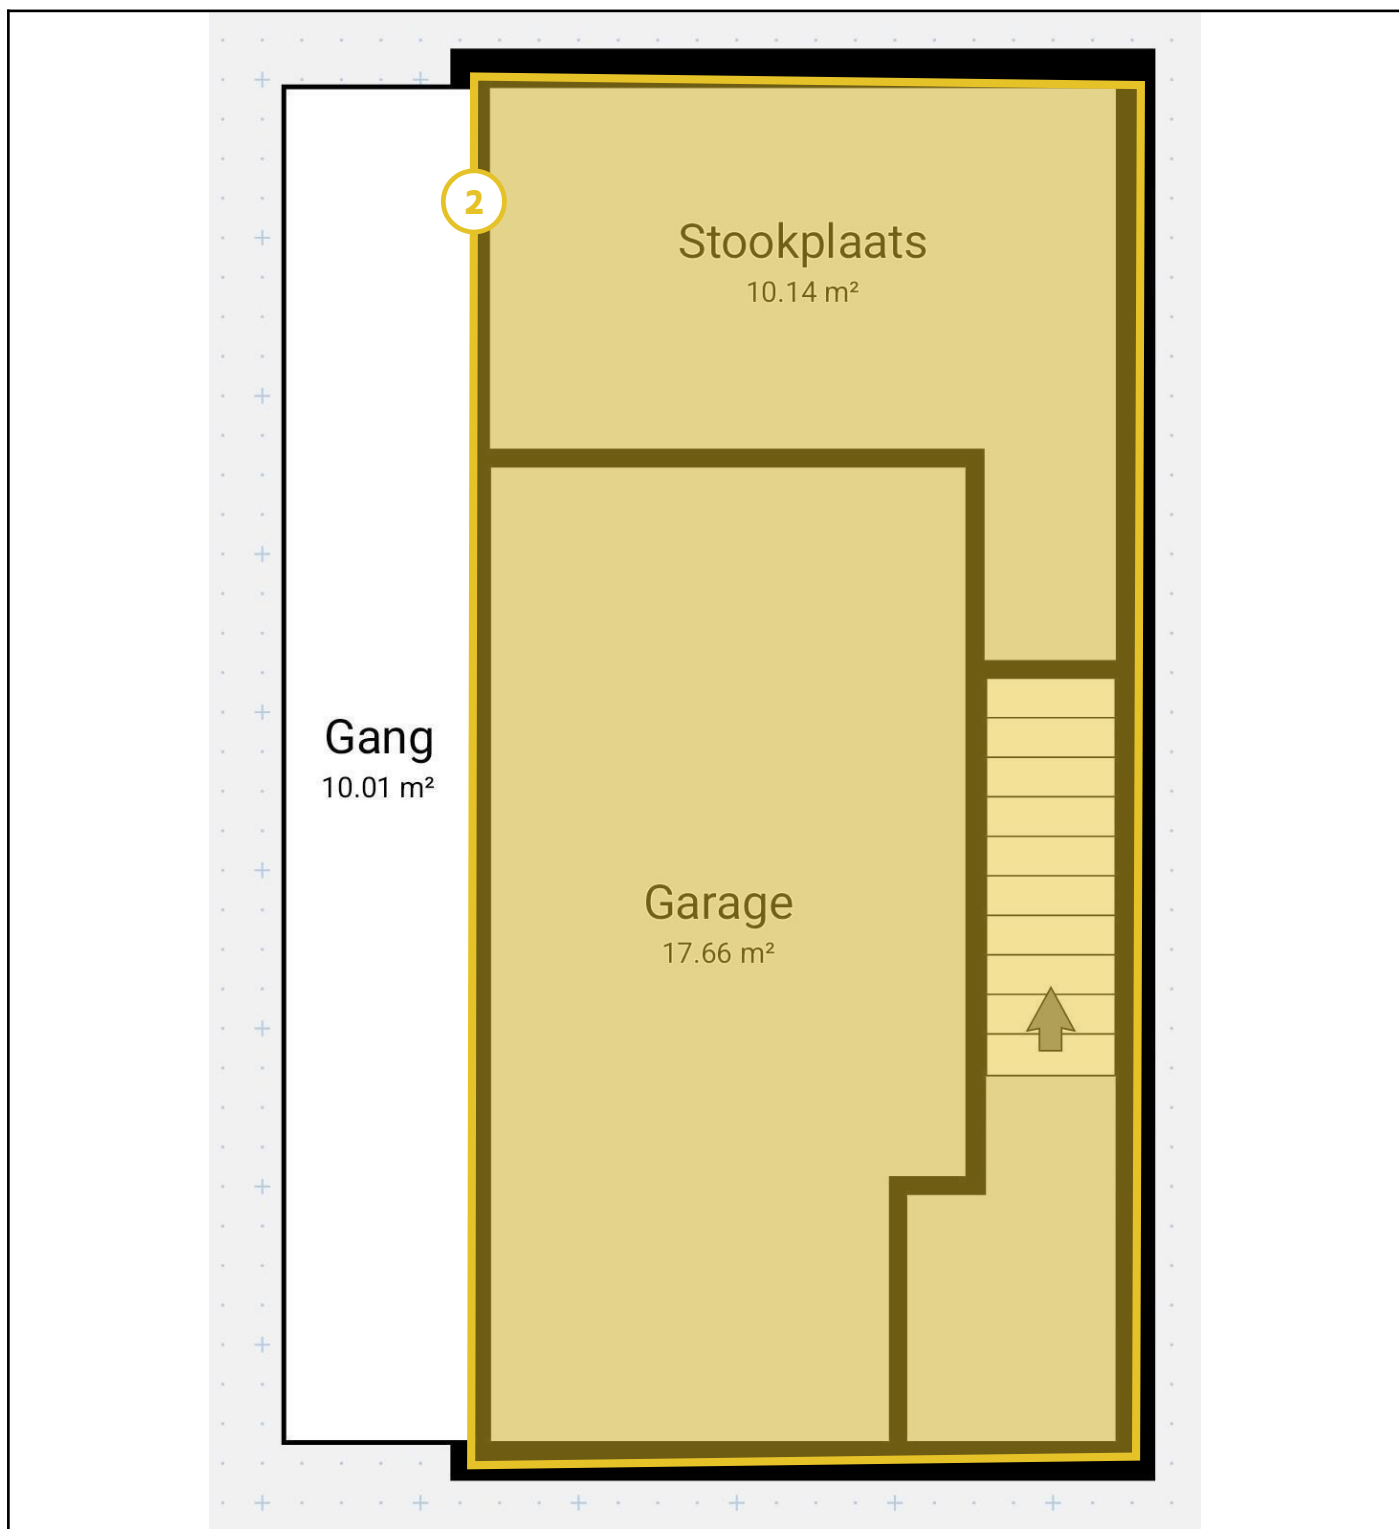
Plan 1.3: Gelijkvloers

Beschrijving	Type	Actie
2. Bakeliet elektrische installaties woning	Asbestmateriaal	Zorgvuldig beheren

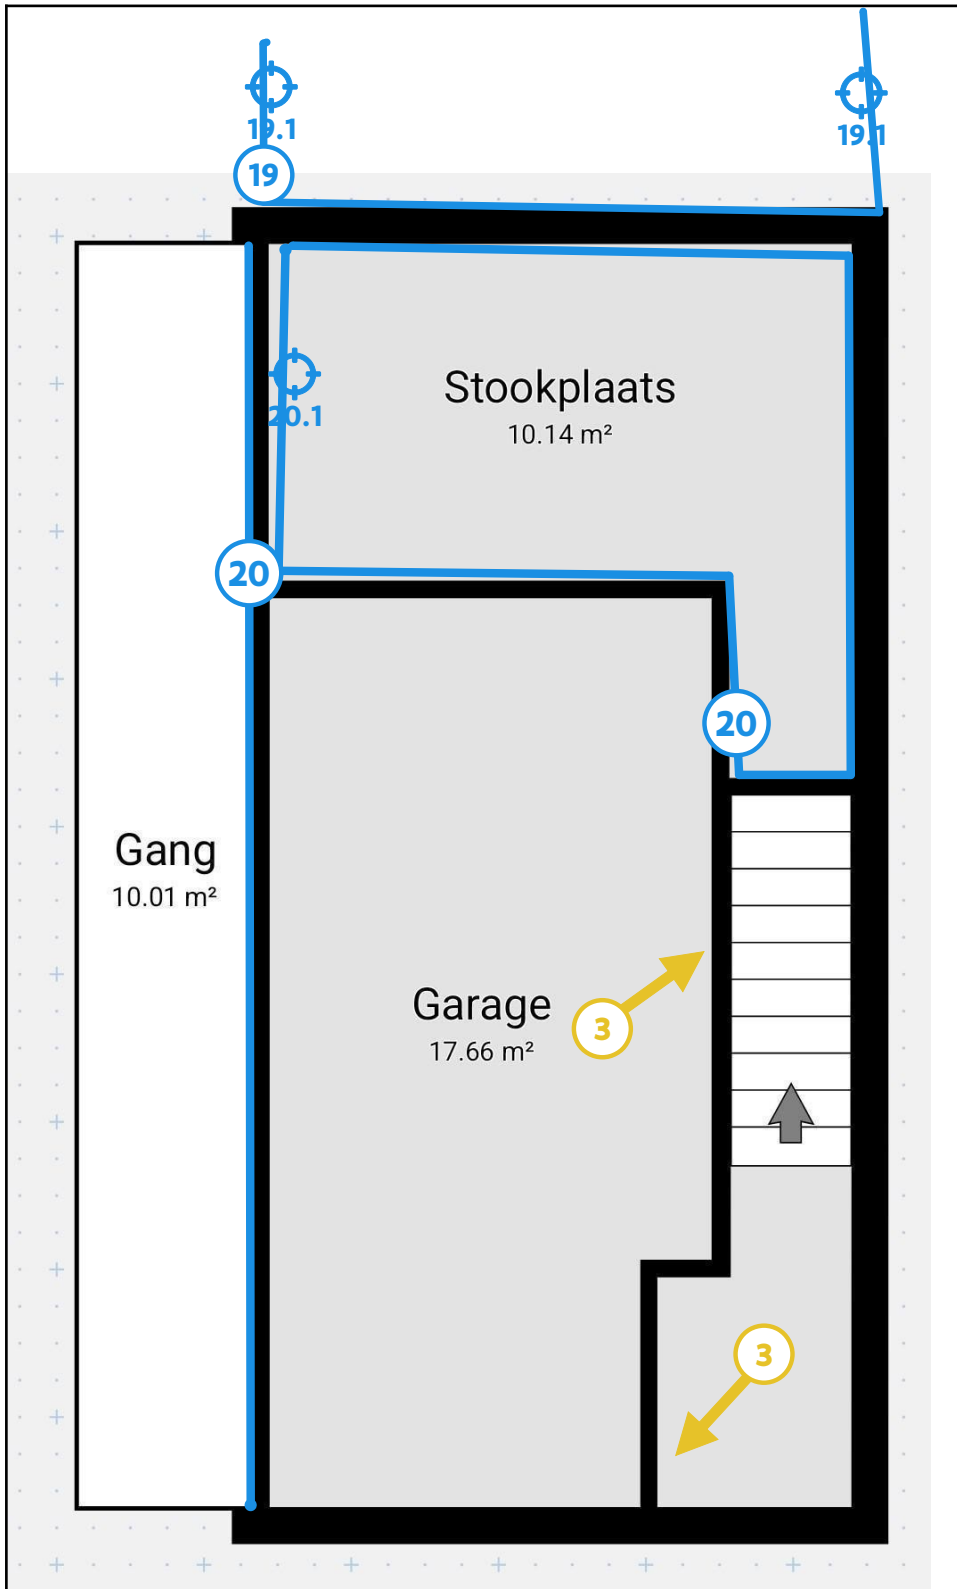
Plan 1.4: Gelijkvloers

3. Bakeliet radiatorknoppen woning	Asbestmateriaal	Zorgvuldig beheren
19. Cementering achtergevel woning	Geen asbest	-
19.1 Code: 1.2	Mengmonster	-
20. Waterkering muren gelijkvloers	Geen asbest	-
20.1 Code: 4.1	Puntmonster	-

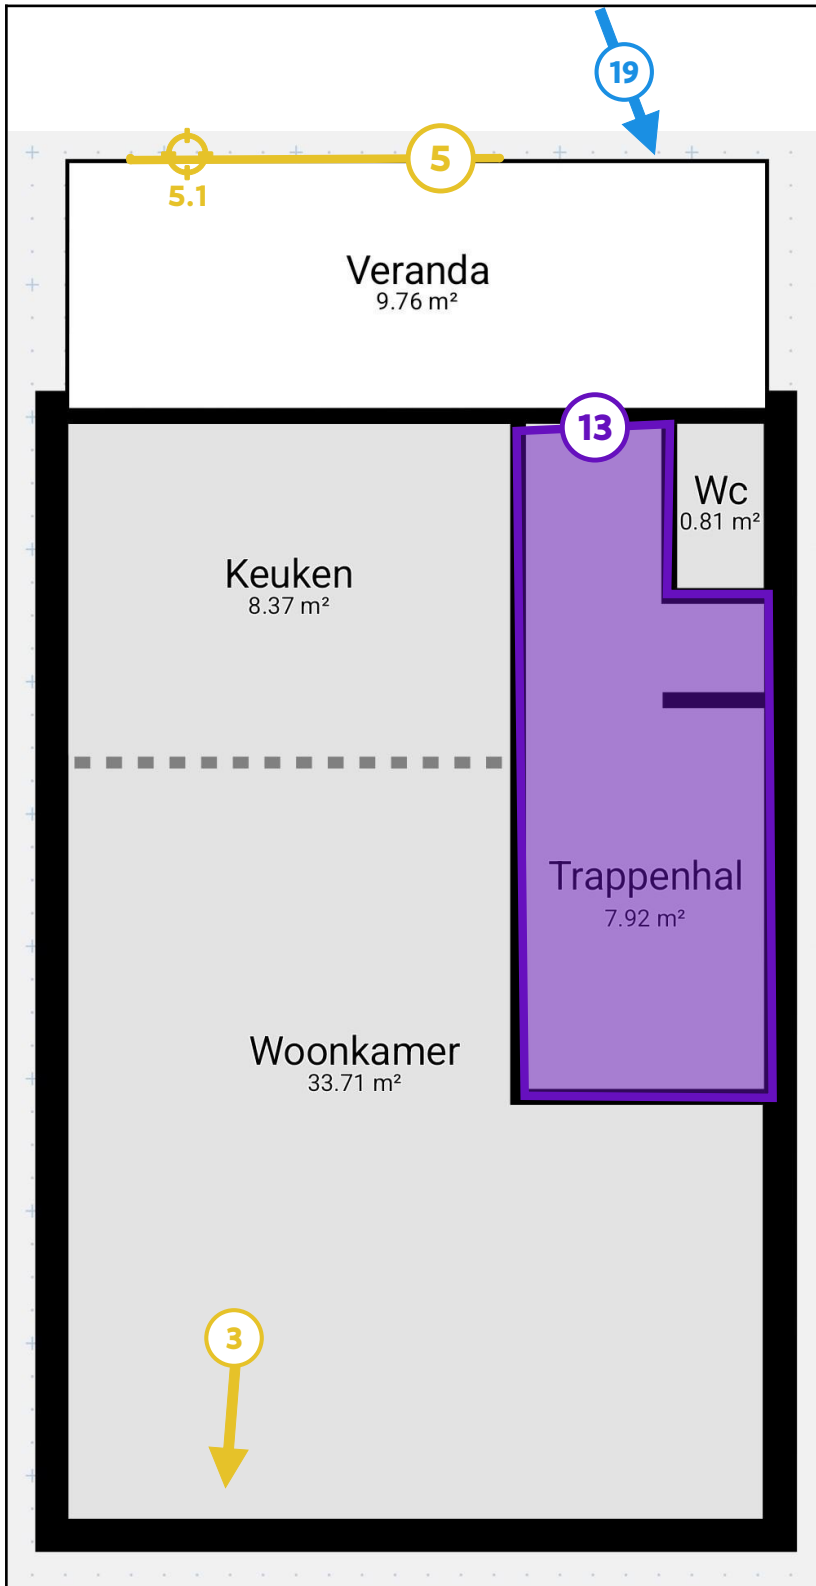
Plan 1.8: Eerste verdieping

3. Bakeliet radiatorknoppen woning	Asbestmateriaal	Zorgvuldig beheren
5. Mastiek tussen glas en kader schrijnwerk veranda	Asbestmateriaal	Zorgvuldig beheren
5.1 Code: 8.1	Puntmonster	-
13. Laminaat trappenhal eerste verdieping	Advies	-
19. Cementering achtergevel woning	Geen asbest	-

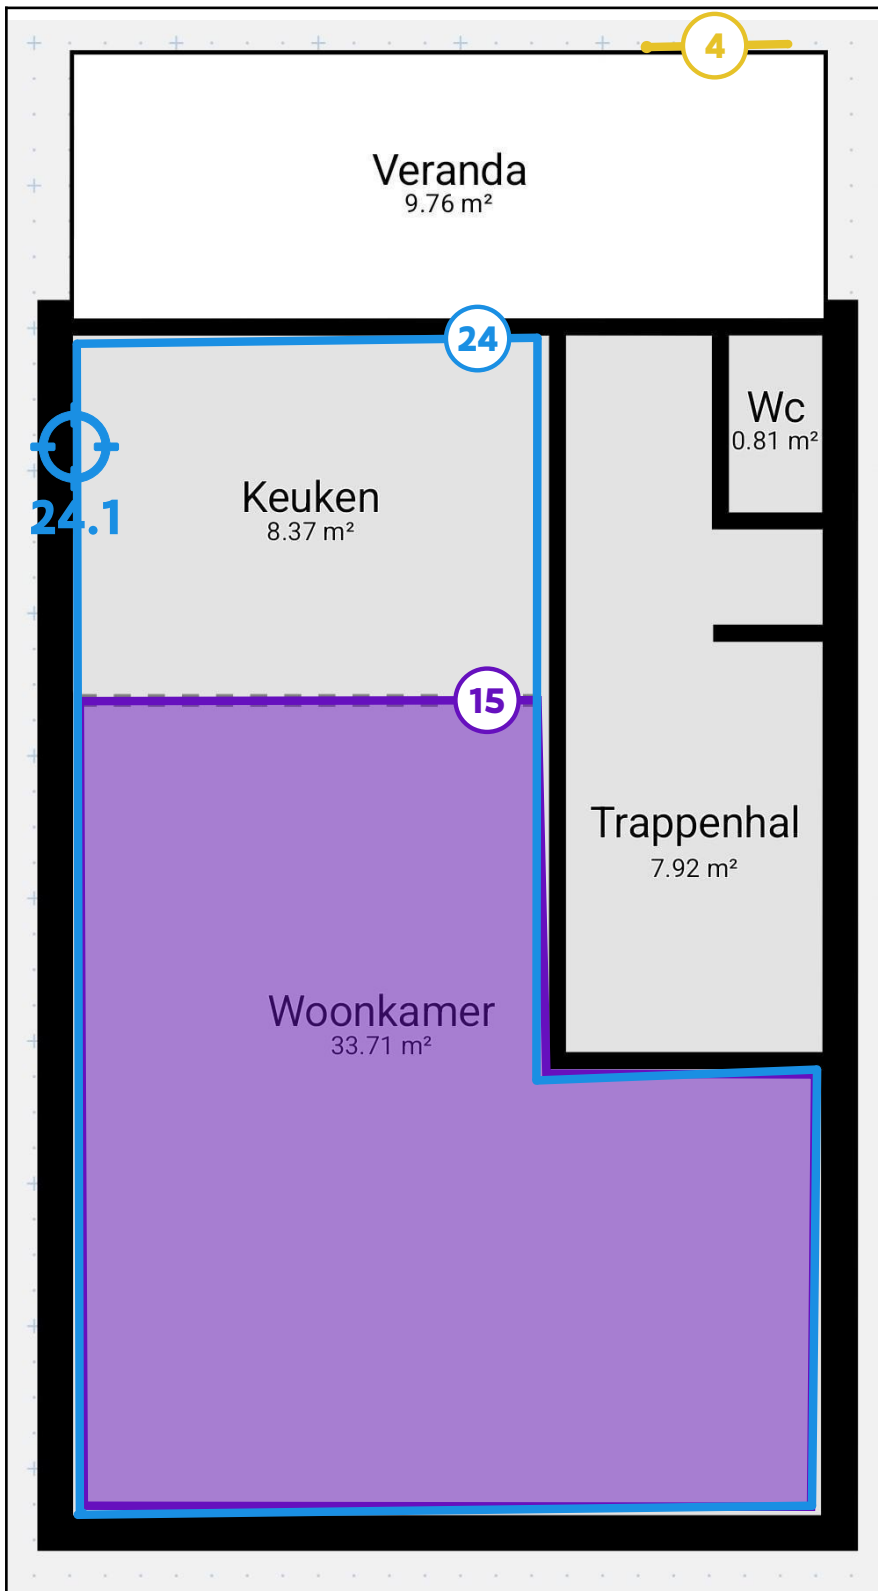
Plan 1.10: Eerste verdieping

4. Plaatmateriaal deur veranda	Asbestmateriaal	Zorgvuldig beheren
15. Vloerzeil woonkamer	Advies	-
24. Kroonlijsten woonkamer en keuken	Geen asbest	-
24.1 Code: 2.2	Puntmonster	-

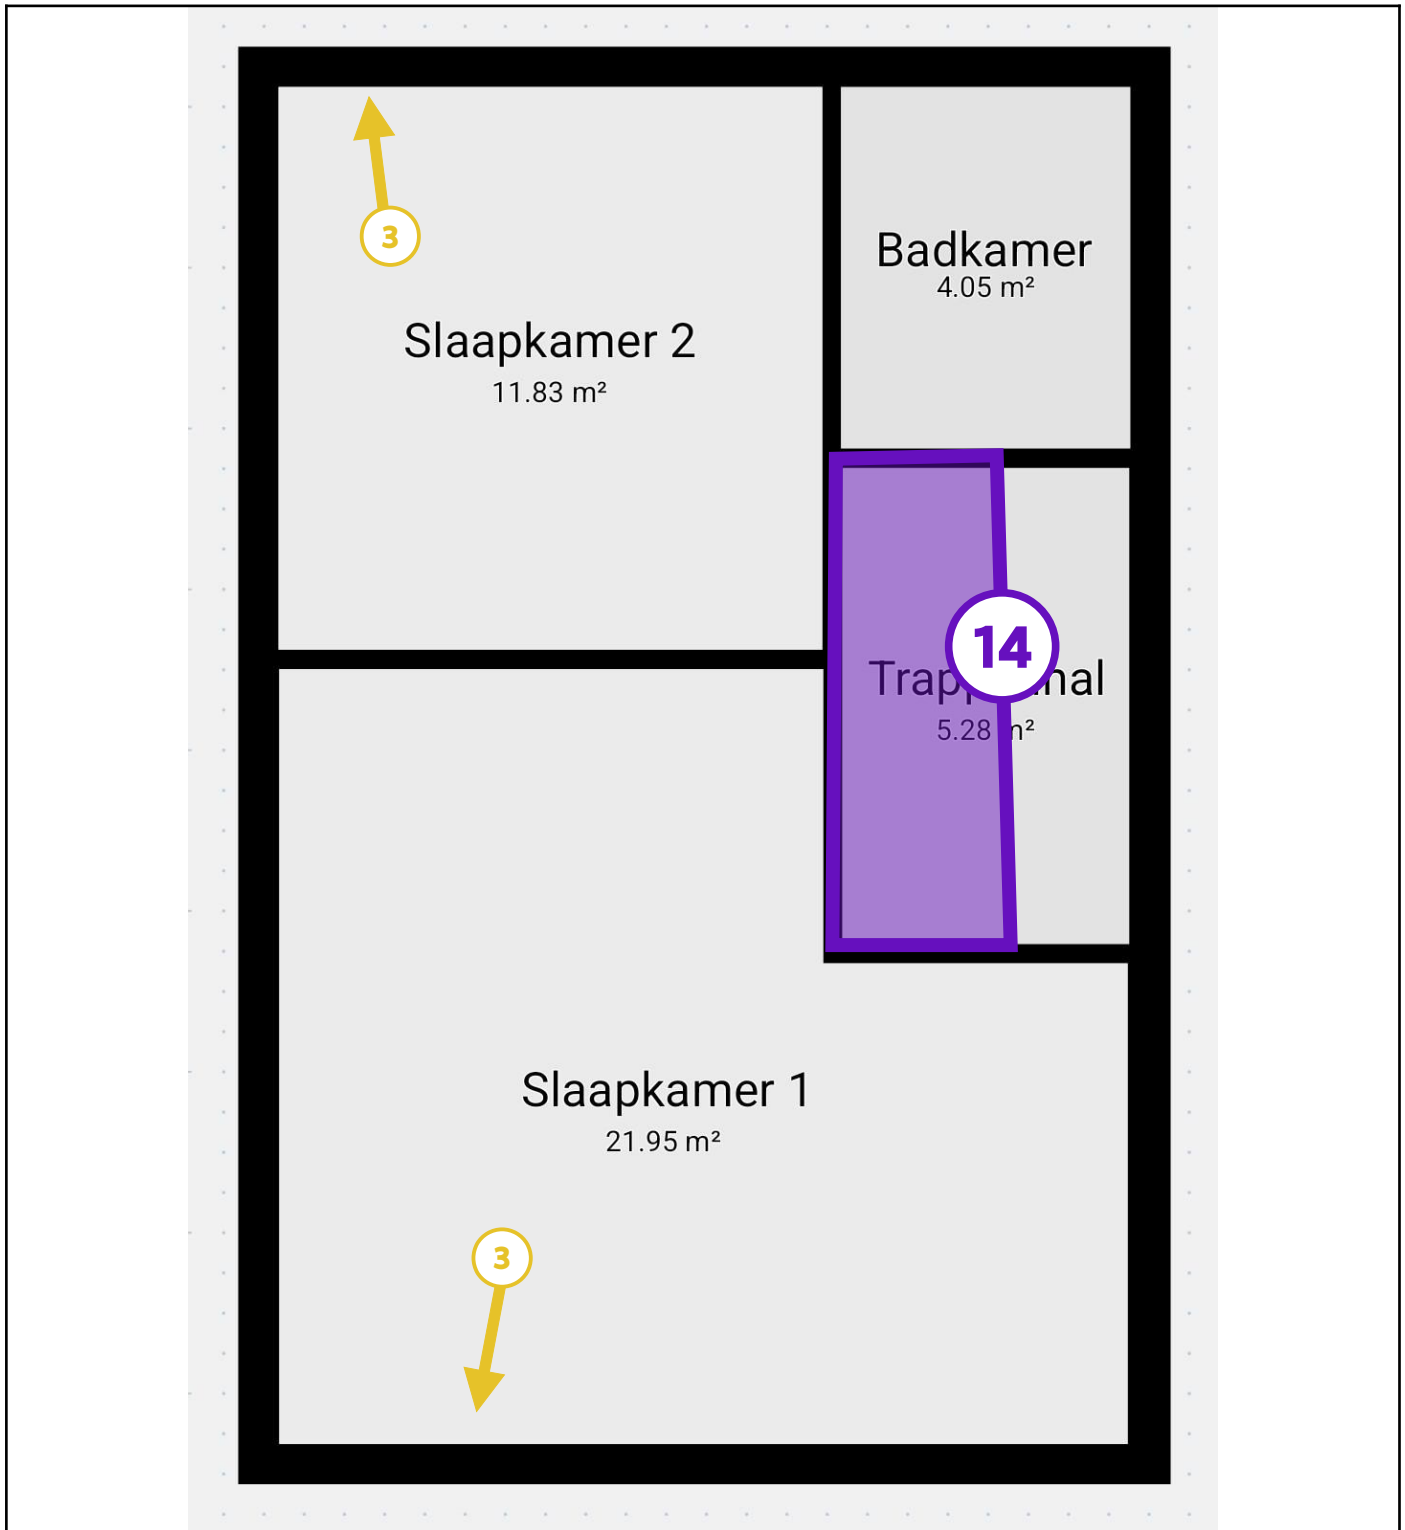
Plan 1.13: Tweede verdieping

Beschrijving	Type	Actie
3. Bakeliet radiatorknoppen woning	Asbestmateriaal	Zorgvuldig beheren

14. Laminaat trappenhal tweede verdieping	Advies	-
---	--------	---

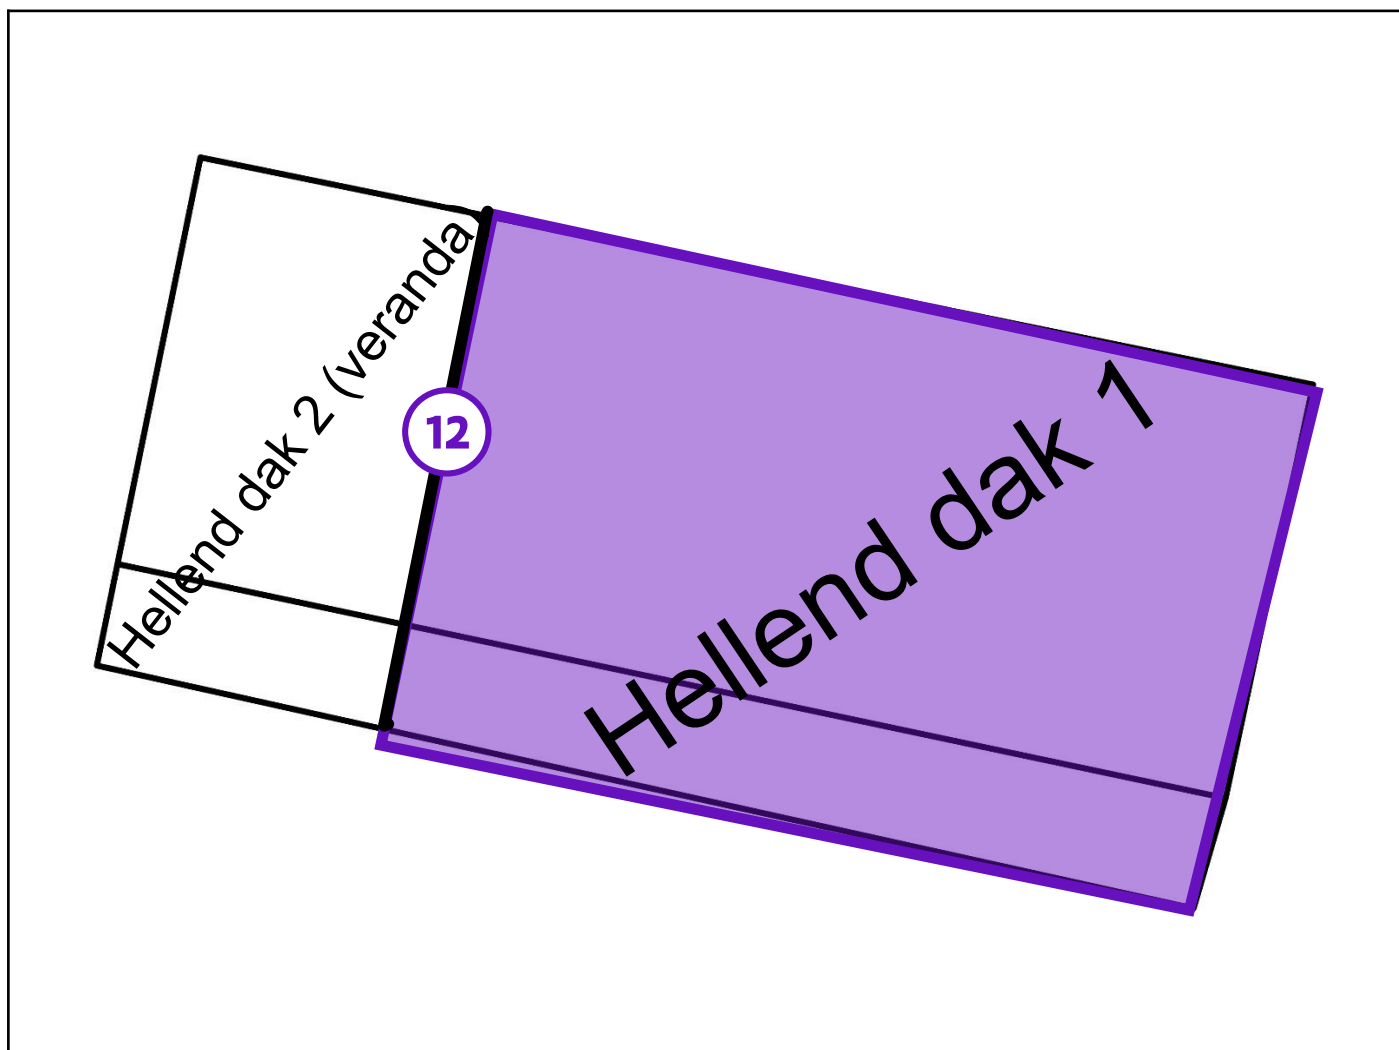
Plan 1.16: Daken

Beschrijving	Type	Actie
12. Onderdak hellend dak 1	Beperking	-

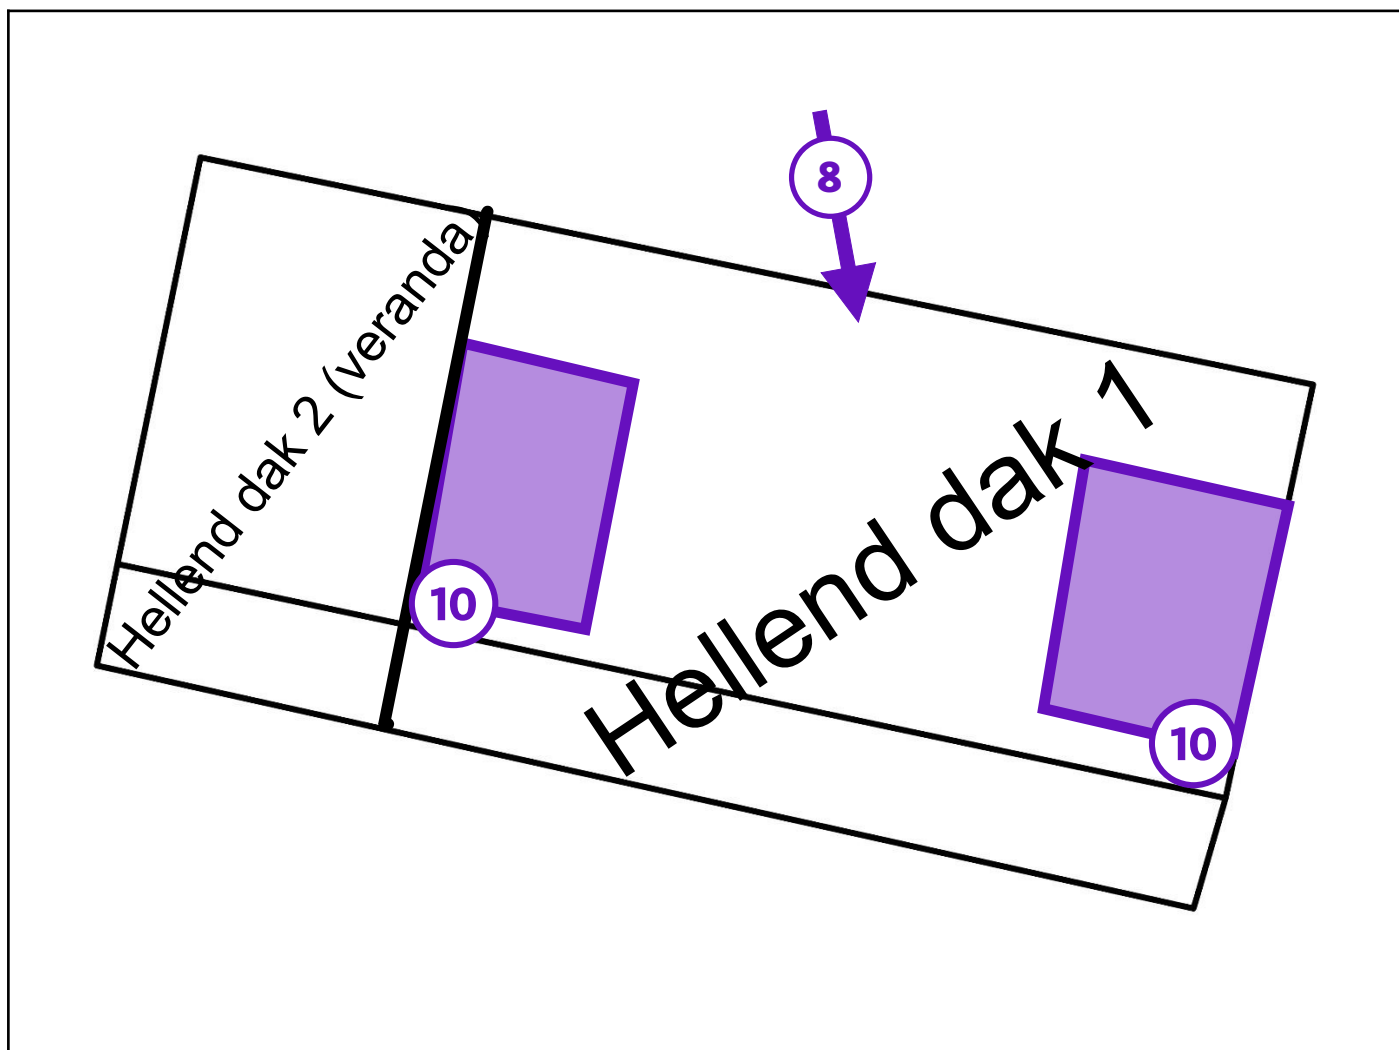
Plan 1.17: Daken

Beschrijving	Type	Actie
8. Schoorstenen hellend dak 1	Beperking	-
10. Platte daken dakkapellen	Beperking	-

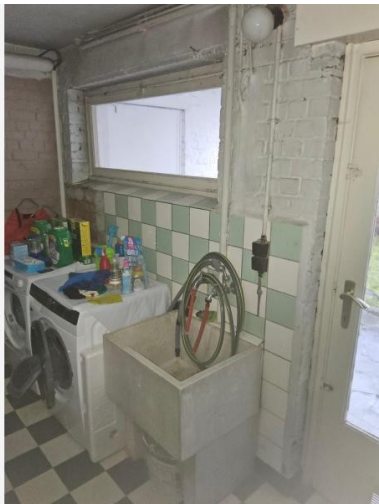
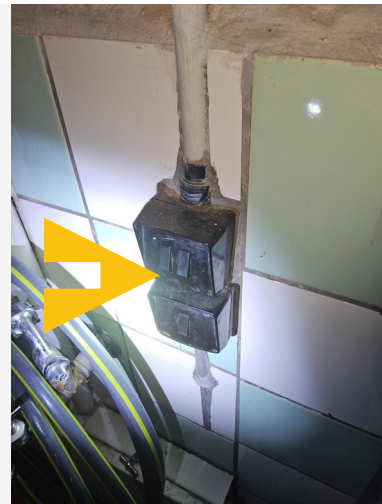
Het asbestmateriaal valt onder de mijlpaal van 2040.

Eindbeoordeling materiaalrisico	Laag materiaalrisico en/of verlaagde kans op vezelvrijgave
---------------------------------	--

Gebondenheid	Categorie 1: hechtgebonden in oorsprong
Asbestsoort (vezeltype)	Crocidoliet aanwezig
Asbestconcentratie	Laag (< 50%)
Afschermingsgraad van het gehele materiaal	Geheel of deels (ook) vrij aan de binnenlucht
Toestand van het materiaal	Onbeschadigd, niet verweerd

Beschrijving	Bakeliet elektrische installaties woning
Omgeving	Binnen
Primaire drager	Communicatie en elektrische infrastructuur en uitrusting
Asbestmateriaal	Plaat, paneel, tablet - Type Bakeliet
Bindmiddel van asbestmateriaal	Kunststof of -hars
Gebondenheid op basis van bindmiddel	Hecht
Hoeveelheid (oppervlakte - dikte - aantal)	• 0,01 m ² - 10,00 cm - 20 stuks
Totaal volume	0,02 m ³
Eenvoudig bereikbaar	Ja
Bevestigingswijze	• Geschroefd
Identificatiemethode	De asbestdeskundige beoordeelt het materiaal als asbestverdacht en dus asbesthoudend, en dit zonder monstername. Motivatie: De monstername brengt andere schade aan dan schade die inherent is aan de monstername.
Destructieve handeling voor identificatie	Nee

Zorgvuldig beheren

- Zorg voor een veilig beheer. Vermijd het beschadigen van het asbestmateriaal. Controleer de toestand jaarlijks op wijzigingen.
- Voer bijkomende staalname(s) uit.

- Eenvoudige handelingen: mag via doe-het-zelf of door werknemer(s) met opleidingsattest eenvoudige handelingen
Indien het materiaal niet beschadigd geraakt en men stofvorming vermijdt mag dit eventueel door een doe-het-zelver of werknemer(s) met opleidingsattest eenvoudige handelingen verwijderd worden. Dit is enkel mogelijk mits het nemen van de juiste voorzorgsmaatregelen, het gebruik van de nodige PBM's (een aansluitend stofmasker beschermingsklasse FFP3, wegwerphandschoenen, een wegwerpoverall (Cat. III, Type 5 en 6) en afspoelbare schoenen). Verwijder de bakeliet toepassingen voorzichtig met handgereedschap (voorzichtig losschroeven). De asbesthoudende toepassing mag in geen geval met machinaal gereedschap verwijderd worden om het risico op vrijgave van asbestdeeltjes zo veel als mogelijk in te perken. Het afval dient hermetisch afgesloten en dubbel verpakt afgevoerd te worden naar een recyclagepark of kan opgehaald worden door een geregistreerde asbestinzamelaar. Bij verwijdering door een aannemer of erkend asbestverwijderaar staat die zelf in voor het correct afvoeren van het asbestafval.

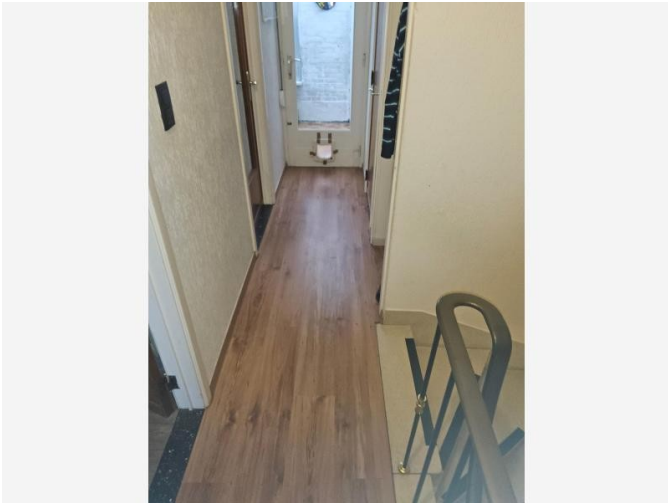
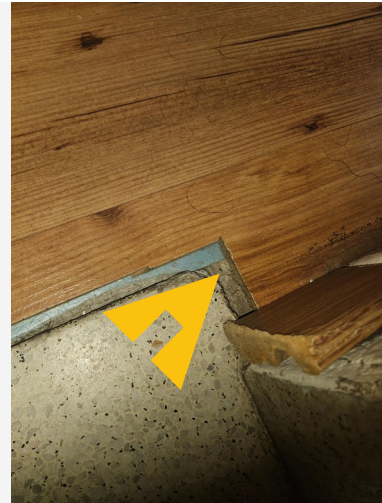
Informatie over een niet-asbestverdacht materiaal

Basis voor advies	De asbestdeskundige beoordeelt het materiaal als niet-asbestverdacht.
--------------------------	---

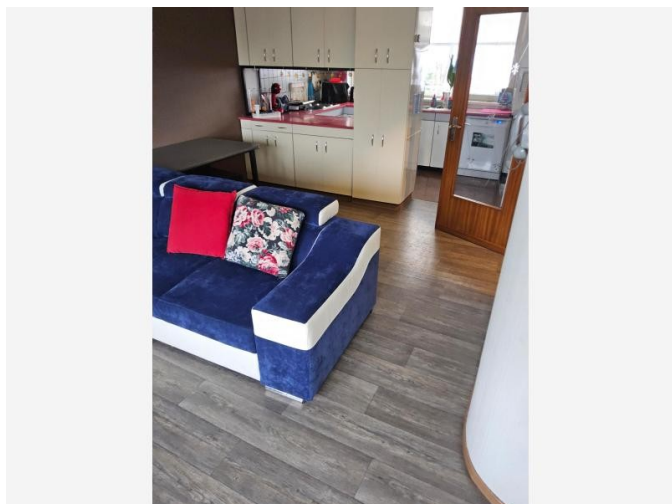
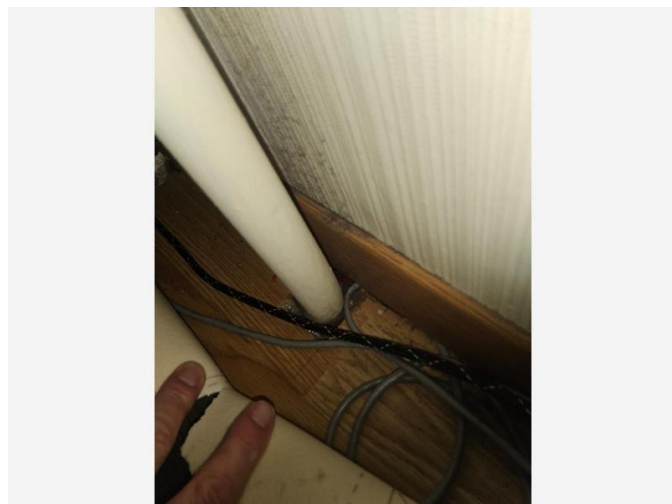
Soepel vloerzeil zonder asbestverdachte onderlaag. Onder dit vloerzeil bevindt zich een niet-asbestverdachte laminaat. Geen verder onderzoek mogelijk binnen het kader van het niet-destructief onderzoek.

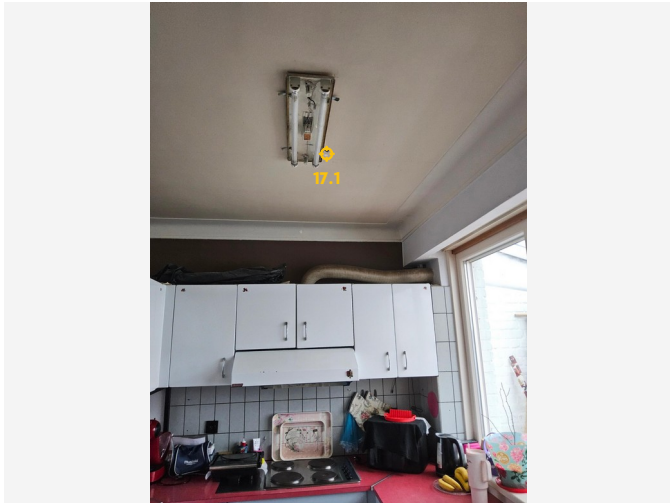
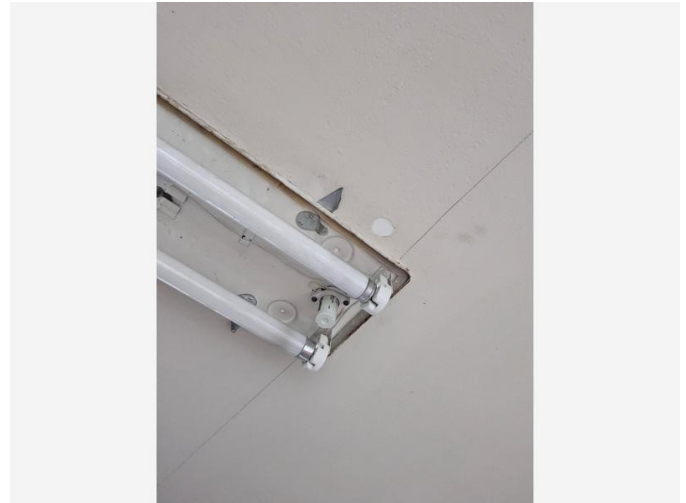
Geen asbest

#	Type	Referentie	Resultaat
17.1	Mengmonster	2.1	Geen asbest

Beschrijving	Pleisterwerk plafonds woning
Omgeving	Binnen
Primaire drager	Plafond
Bindmiddel van materiaal	Gips - kalk
Gebondenheid op basis van bindmiddel	Niet-hechtgebonden
Hoeveelheid (oppervlakte - dikte - aantal)	• 42,00 m ² - 1,00 cm - 2 stuks
Totaal volume	0,84 m ³
Identificatiemethode	Een monstername door de asbestdeskundige met laboanalyse door een asbestlabo.
Destructieve handeling voor identificatie	Nee

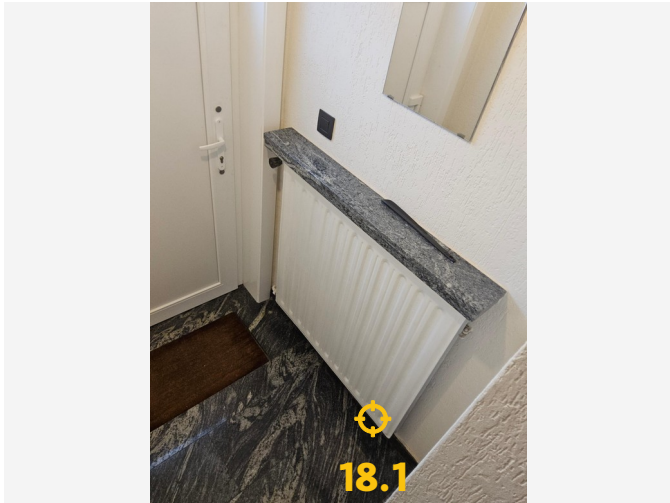
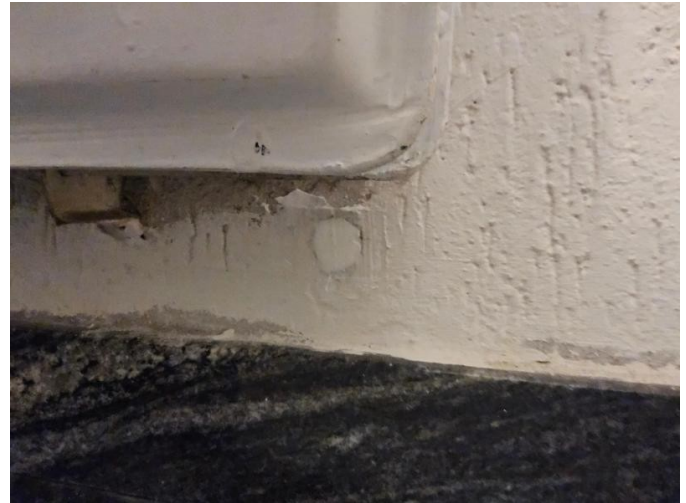
Geen asbest

#	Type	Referentie	Resultaat
18.1	Mengmonster	1.1	Geen asbest

Beschrijving	Pleisterwerk binnenmuren woning
Omgeving	Binnen
Primaire drager	Binnenwand
Bindmiddel van materiaal	Gips - kalk
Gebondenheid op basis van bindmiddel	Niet-hechtgebonden
Hoeveelheid (oppervlakte - dikte - aantal)	• 255,00 m ² - 1,00 cm - 1 stuk
Totaal volume	2,55 m ³
Identificatiemethode	Een monstername door de asbestdeskundige met laboanalyse door een asbestlabo.
Destructieve handeling voor identificatie	Nee

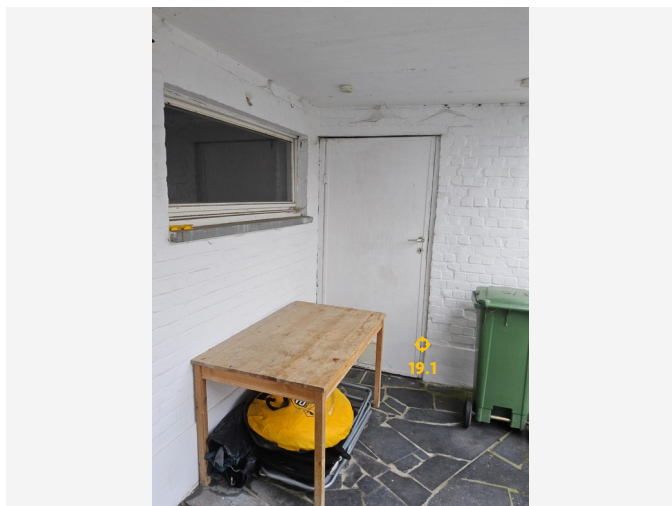
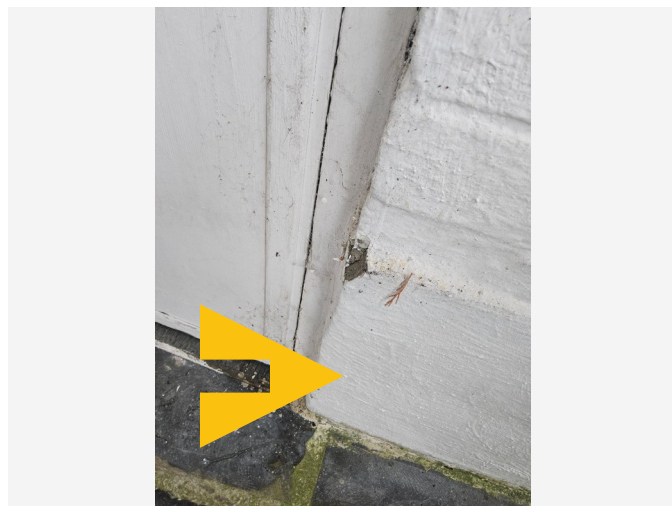
Geen asbest

#	Type	Referentie	Resultaat
19.1	Mengmonster	1.2	Geen asbest

Beschrijving	Cementering achtergevel woning
Omgeving	Grenst aan binnen- en buitenlucht
Primaire drager	Wand buitenschil
Bindmiddel van materiaal	Cement
Gebondenheid op basis van bindmiddel	Hecht
Hoeveelheid (gewicht - aantal)	<ul style="list-style-type: none">• 100,00 kg - 1 stuk• 10,00 kg - 1 stuk
Totaal gewicht	110,00 kg
Identificatiemethode	Een monstername door de asbestdeskundige met laboanalyse door een asbestlabo.
Destructieve handeling voor identificatie	Nee

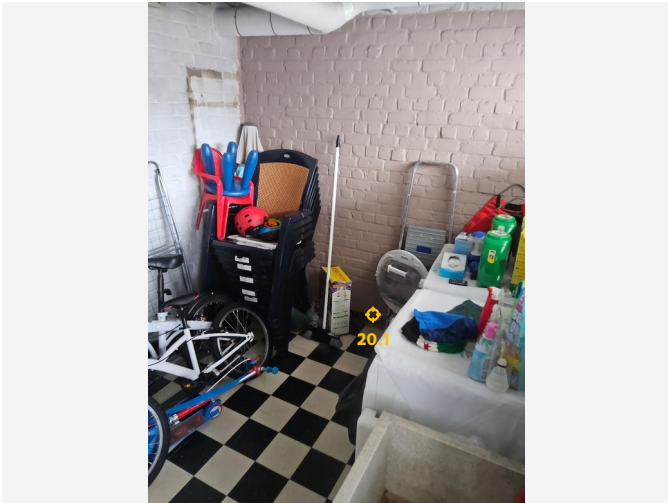
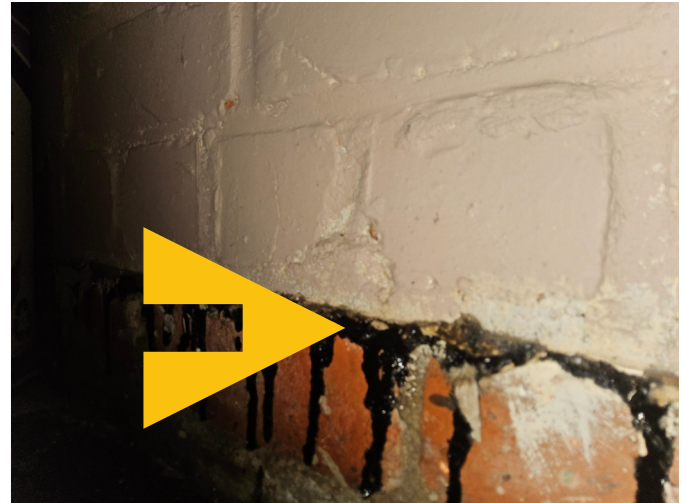
Geen asbest

#	Type	Referentie	Resultaat
20.1	Puntmonster	4.1	Geen asbest

Beschrijving	Waterkering muren gelijkvloers
Omgeving	Grenst aan binnen- en buitenlucht
Primaire drager	Wand vrijstaand (scheidingsmuur, ...)
Bindmiddel van materiaal	Bitumen (roofing, teer, asfalt)
Gebondenheid op basis van bindmiddel	Hecht
Hoeveelheid (oppervlakte - aantal)	<ul style="list-style-type: none">• 40,00 m² - 1 stuk
Totale oppervlakte	40,00 m ²
Identificatiemethode	Een monstername door de asbestdeskundige met laboanalyse door een asbestlabo.
Destructieve handeling voor identificatie	Nee
Opmerking	Waarschijnlijk aanwezig in alle muren op de gelijkvloerse verdieping.

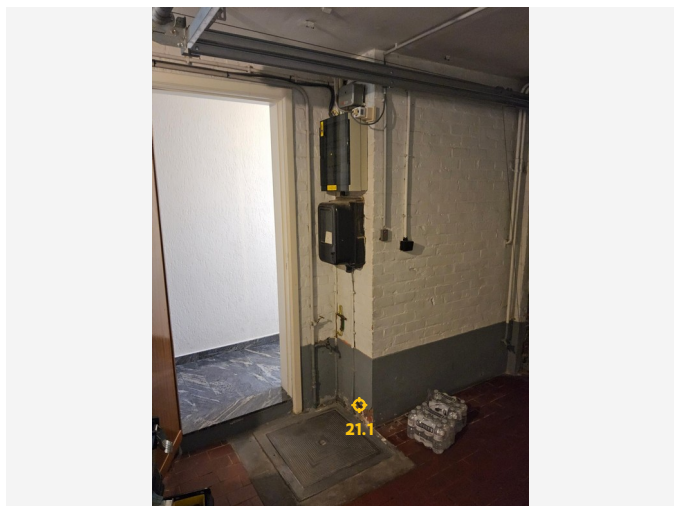
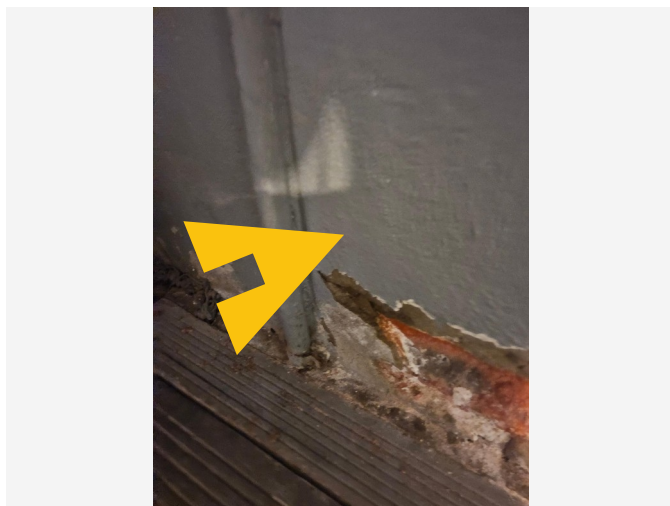
Geen asbest

#	Type	Referentie	Resultaat
21.1	Mengmonster	1.3	Geen asbest

Beschrijving	Cementering binnenwanden woning
Omgeving	Binnen
Primaire drager	Binnenwand
Bindmiddel van materiaal	Cement
Gebondenheid op basis van bindmiddel	Hecht
Hoeveelheid (gewicht - aantal)	<ul style="list-style-type: none">• 75,00 kg - 2 stuks
Totaal gewicht	150,00 kg
Identificatiemethode	Een monstername door de asbestdeskundige met laboanalyse door een asbestlabo.
Destructieve handeling voor identificatie	Nee

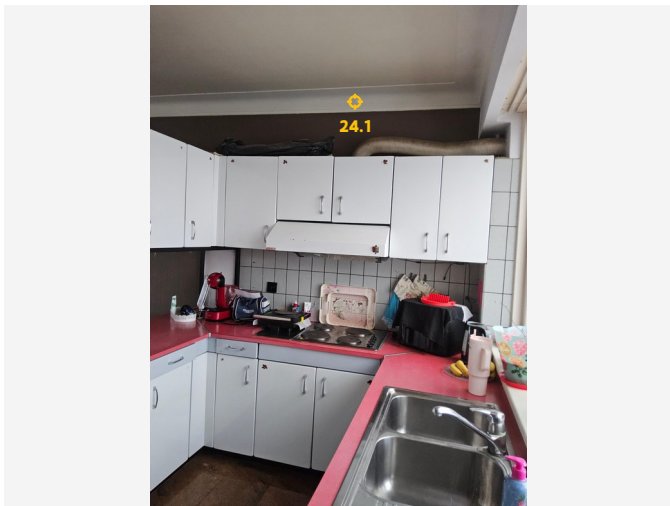
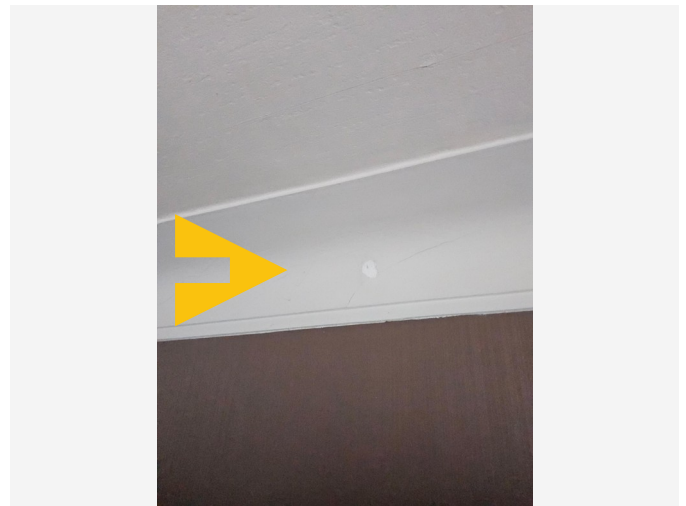
Geen asbest

#	Type	Referentie	Resultaat
24.1	Puntmonster	2.2	Geen asbest

Beschrijving	Kroonlijsten woonkamer en keuken
Omgeving	Binnen
Primaire drager	Plafond
Bindmiddel van materiaal	Gips - kalk
Gebondenheid op basis van bindmiddel	Niet-hechtgebonden
Hoeveelheid (oppervlakte - dikte - aantal)	• 7,00 m ² - 1,00 cm - 1 stuk
Totaal volume	0,07 m ³
Identificatiemethode	Een monstername door de asbestdeskundige met laboanalyse door een asbestlabo.
Destructieve handeling voor identificatie	Nee
