Asbestinventarisatetest

Hoogstraat 6, 2850 Boom

Attestnummer : 20251106-000029.000

Uitgegeven op : 06.11.2025

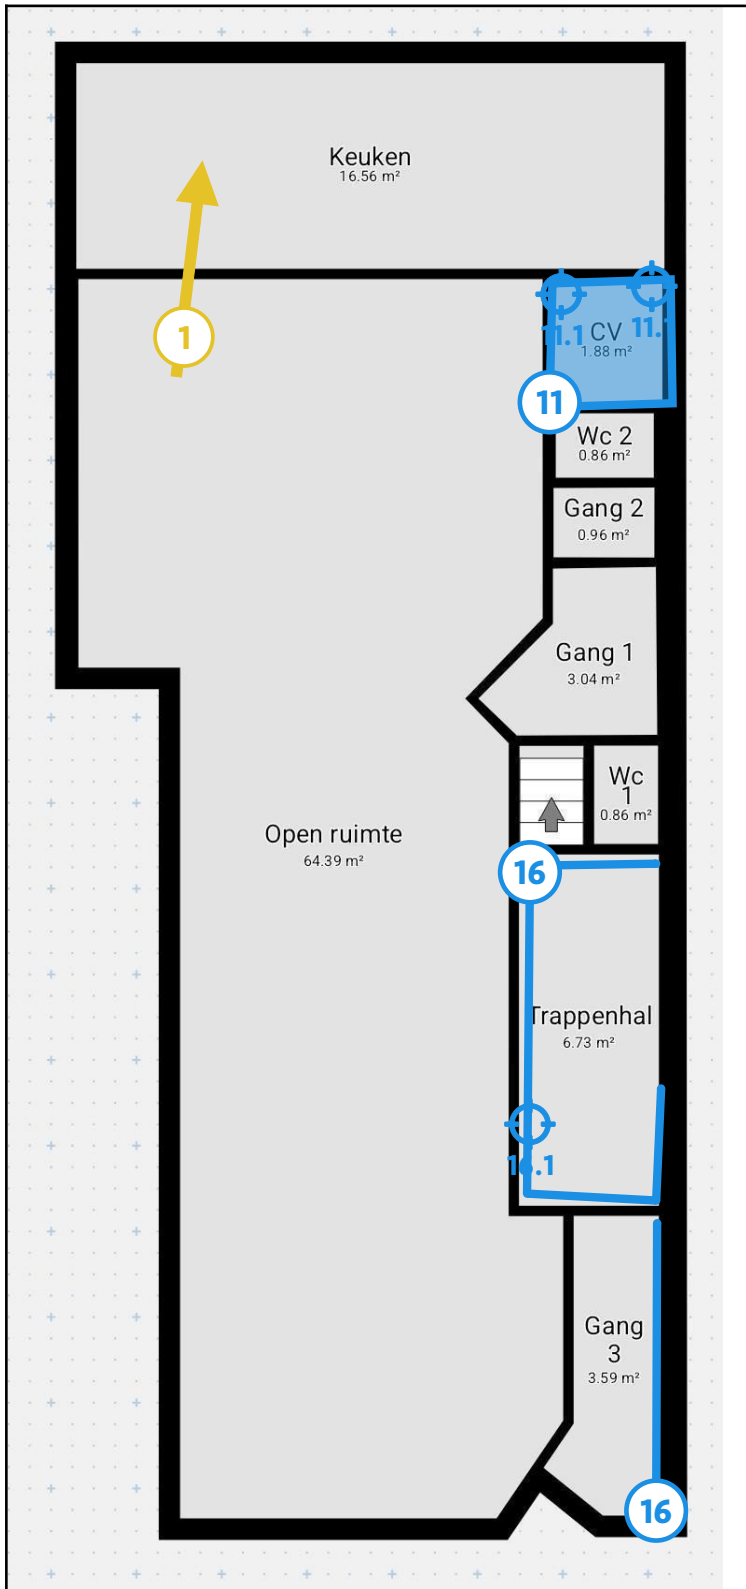
Plan 1.13: Gelijkvloers

1. Bakeliet oude lichtpunten kelder en keuken	Asbestmateriaal	Zorgvuldig beheren
11. Pleisterwerk plafond stookplaats horecaruimte	Geen asbest	-
11.1 Code: 2.4	Mengmonster	-
16. Pleisterwerk binnenmuren woongedeelte	Geen asbest	-
16.1 Code: 1.1	Mengmonster	-

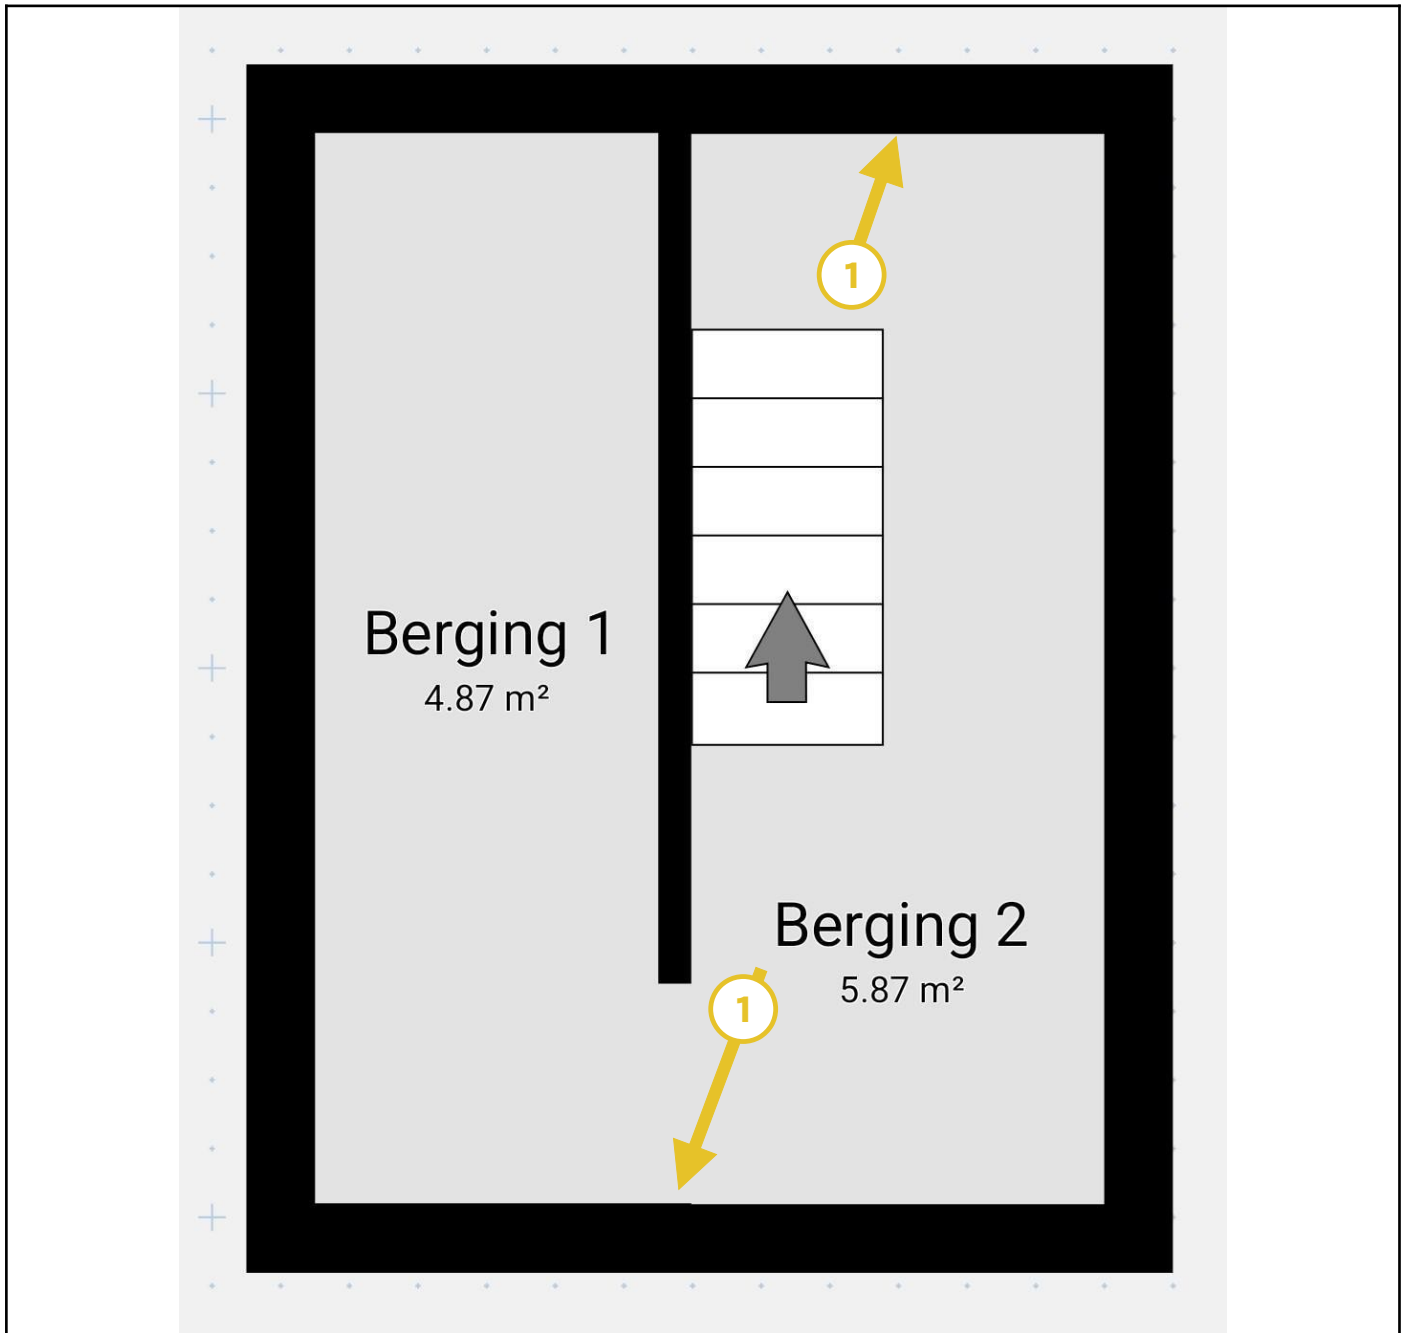
Plan 1.15: Kelder

Beschrijving	Type	Actie
1. Bakeliet oude lichtpunten kelder en keuken	Asbestmateriaal	Zorgvuldig beheren

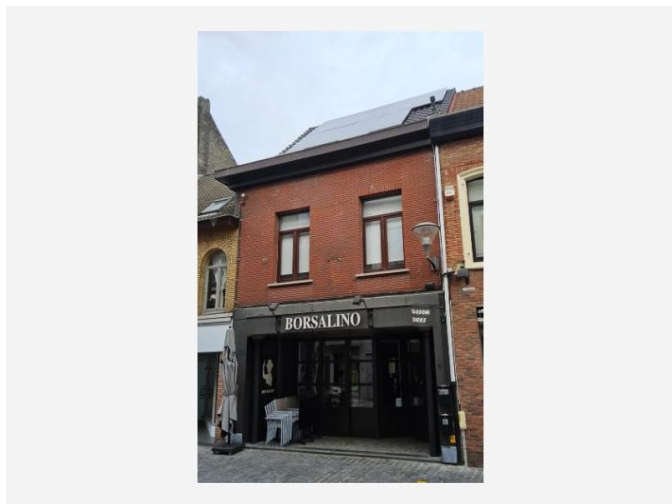
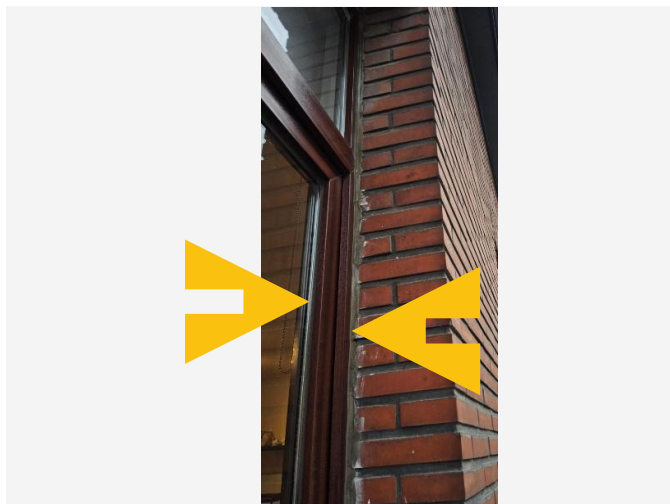
Beschrijving	Notitie	Terug te vinden op plannen
Fiche 20: Silicone in en rond het schrijnwerk	Er werd enkel soepele, niet asbestverdachte silicone aangetroffen.	-
Fiche 21: Onderdak hellend dak handelshuis	Onder één van de dakpannen werd een soepel, niet-asbestverdacht dampscherm aangetroffen. Geen verder onderzoek van het onderdak mogelijk binnen het kader van het niet-destructief onderzoek.	Plan 1.3: Dakenplan
Fiche 22: Rookgaskanalen handelshuis	Er werden enkel niet-asbestverdachte rookgaskanalen vervaardigd uit kunststof of aluminium aangetroffen.	-
Fiche 23: stookketels handelshuis	Twee recente condensatieketels. Deze zijn niet asbestverdacht.	-
