# Asbestinventarisatetest

Veldstraat 7, 2850 Boom

Attestnummer : 20250812-000116.000

Uitgegeven op : 12.08.2025

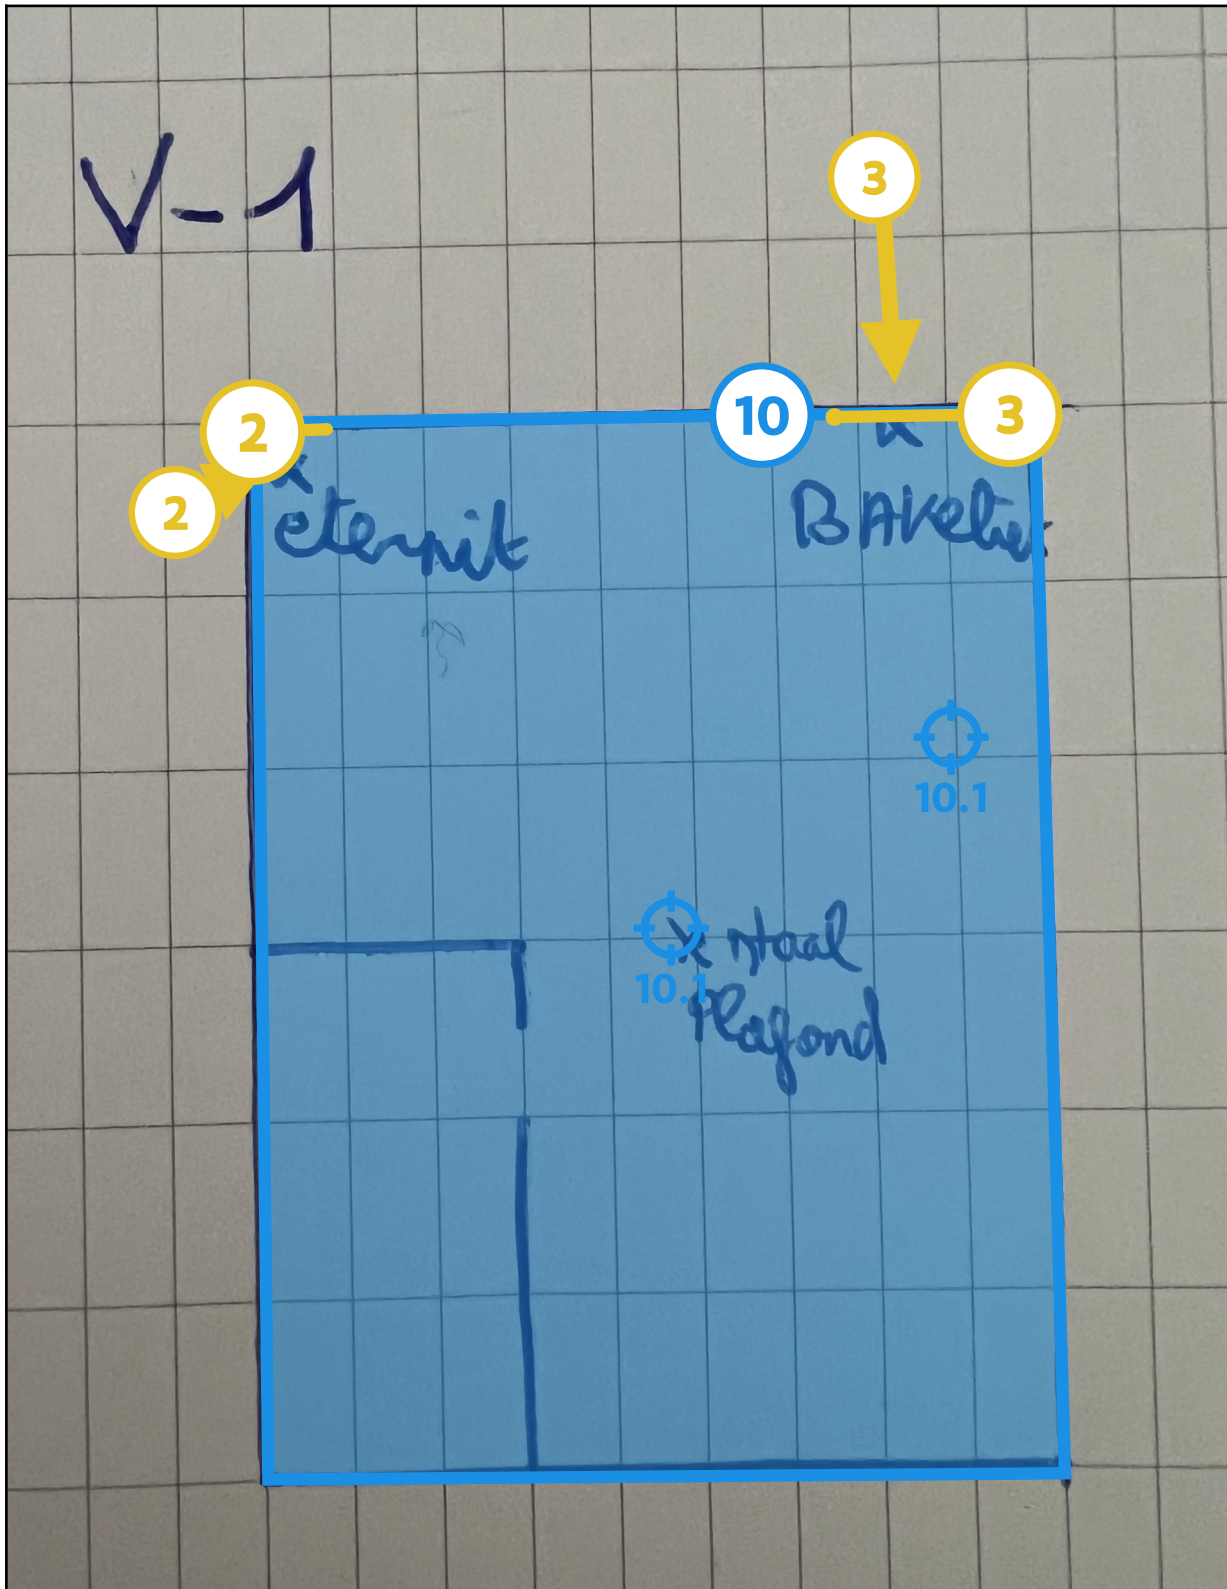
# Plan 1.1: Hoofdgebouw plan V-1

2. Eternitbuis in de kelder	Asbestmateriaal	Zorgvuldig beheren
3. bakeliet aan elektrische meterkast/ zekering	Asbestmateriaal	Zorgvuldig beheren
10. bezetting (pleisterwerk) plafond kelder	Geen asbest	-
10.1 Code: 2	Mengmonster	-

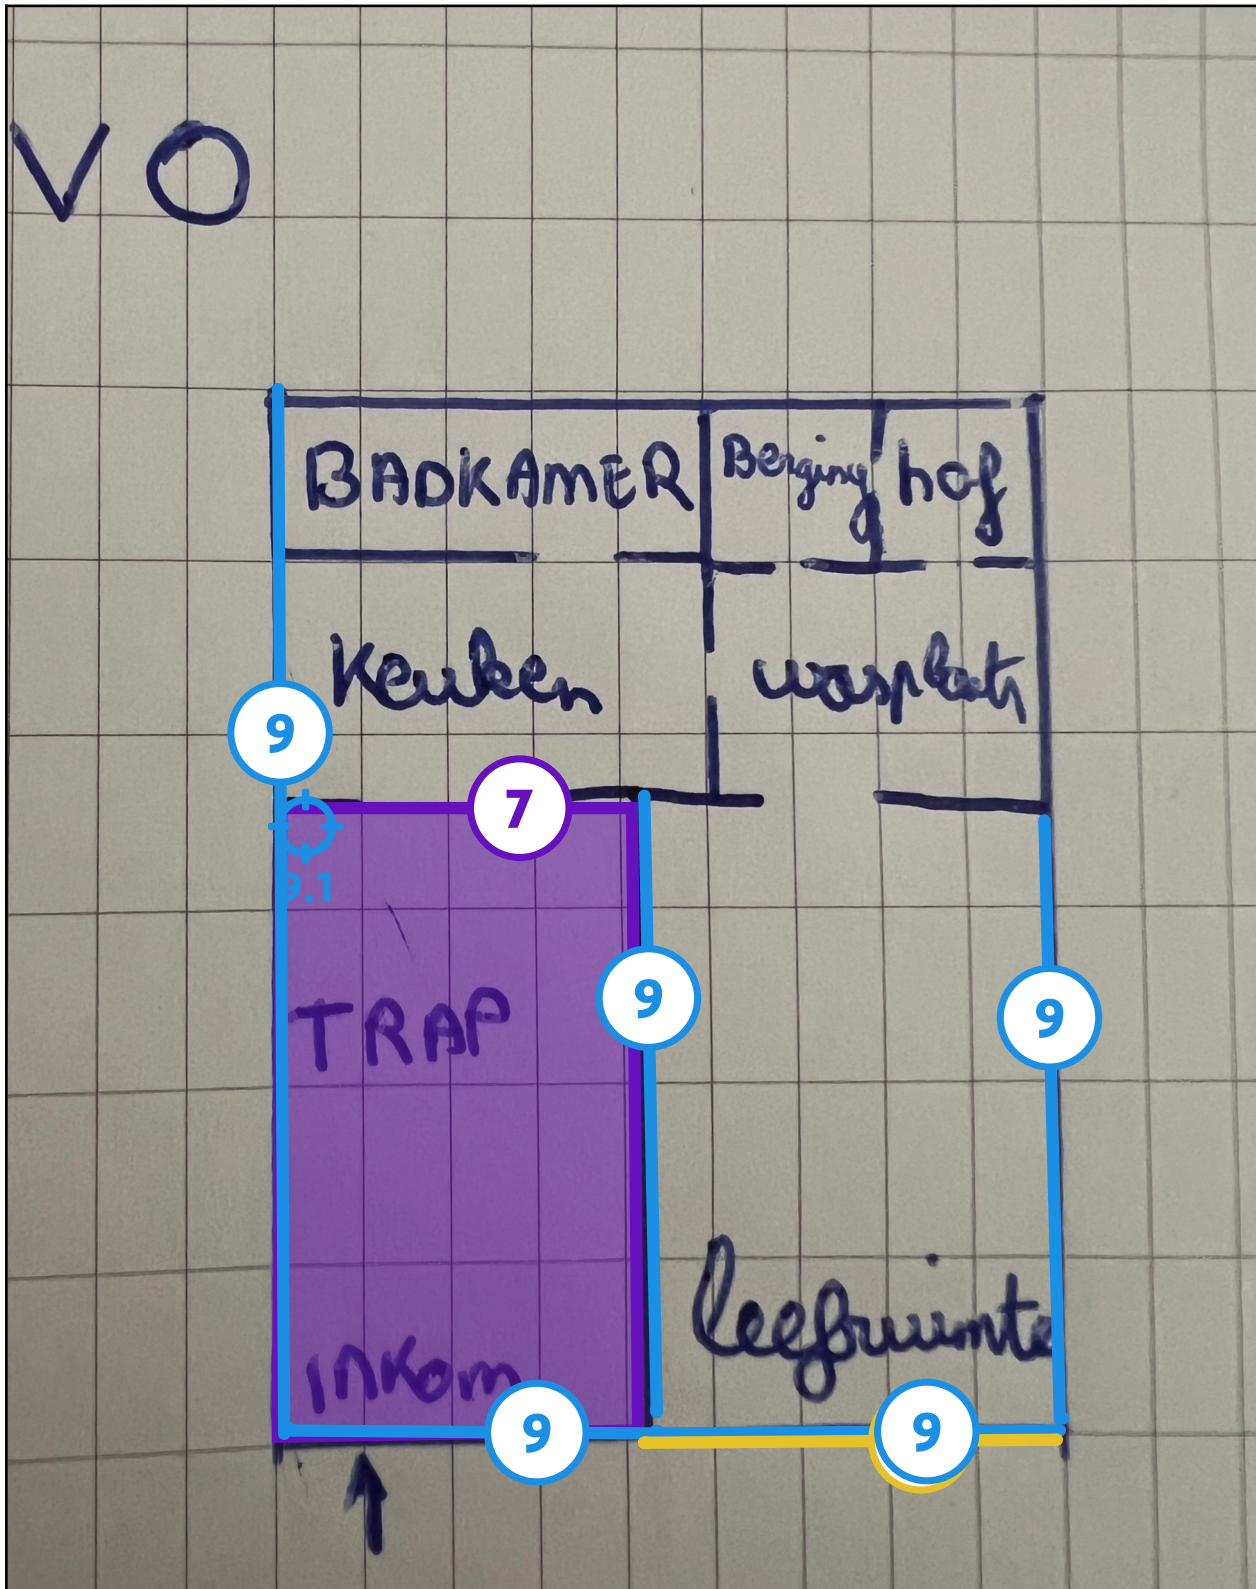
## Plan 1.2: Hoofdegebouw plan V0

4. Mastiek/ kitten aan de ramen	Asbestmateriaal	Zorgvuldig beheren
7. niet inspecteerbaar zonder het te beschadigen	Advies	-
9. Pleisterwerk binnenwand v0+v1	Geen asbest	-
9.1 Code: 1	Mengmonster	-

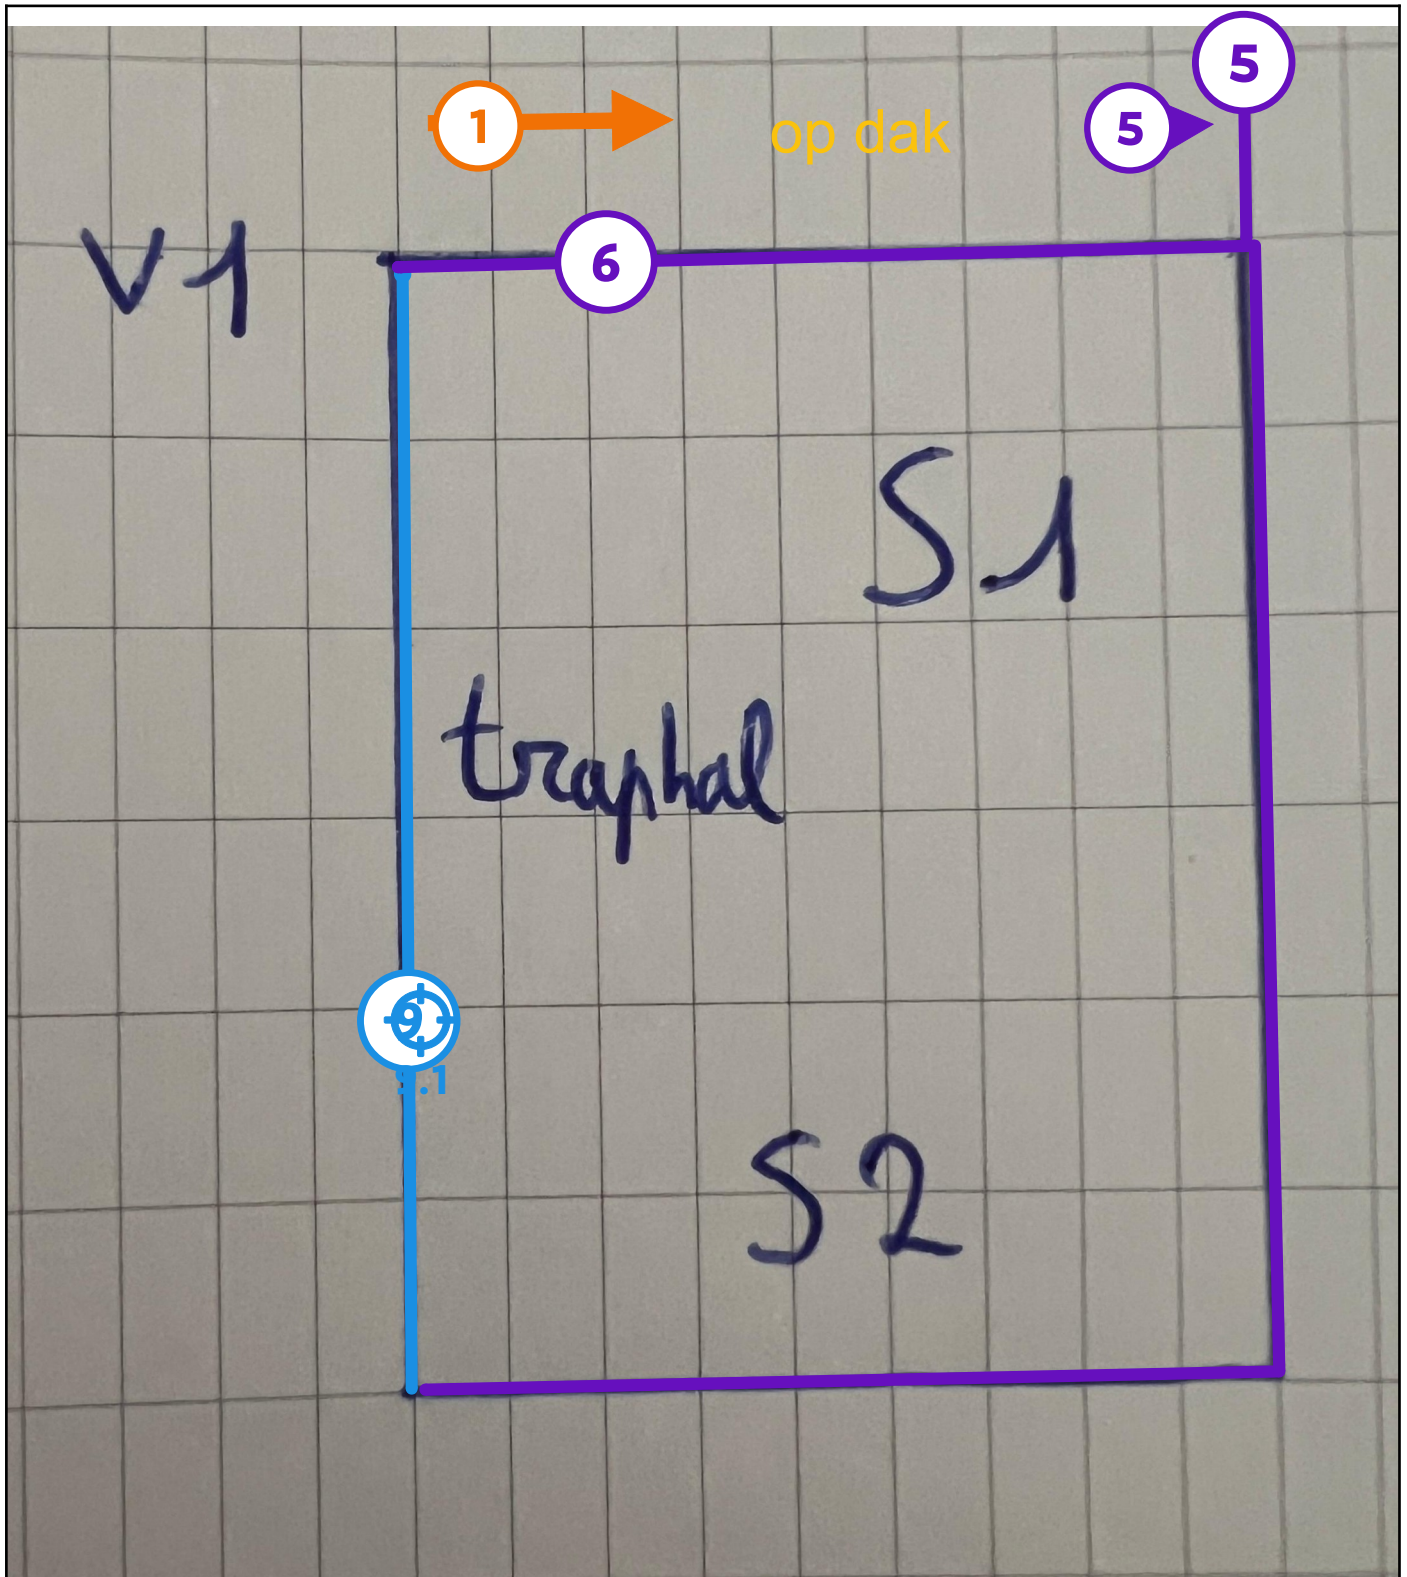
## Plan 1.3: Hoofdgebouw plan V1

1. Rookgaskanaal eternitbuis	Asbestmateriaal	<a href="#">Verwijderen</a>
5. Leien op gevel buurman	Advies	-
6. valse plafond/ wanden	Advies	-
9. Pleisterwerk binnenwand v0+v1	Geen asbest	-
9.1 Code: 1	Mengmonster	-
