# Asbestinventarisatetest

Lage Vosbergstraat 18, 2840 Rumst

Attestnummer : 20260201-000075.000

**Niet-asbestveilig**

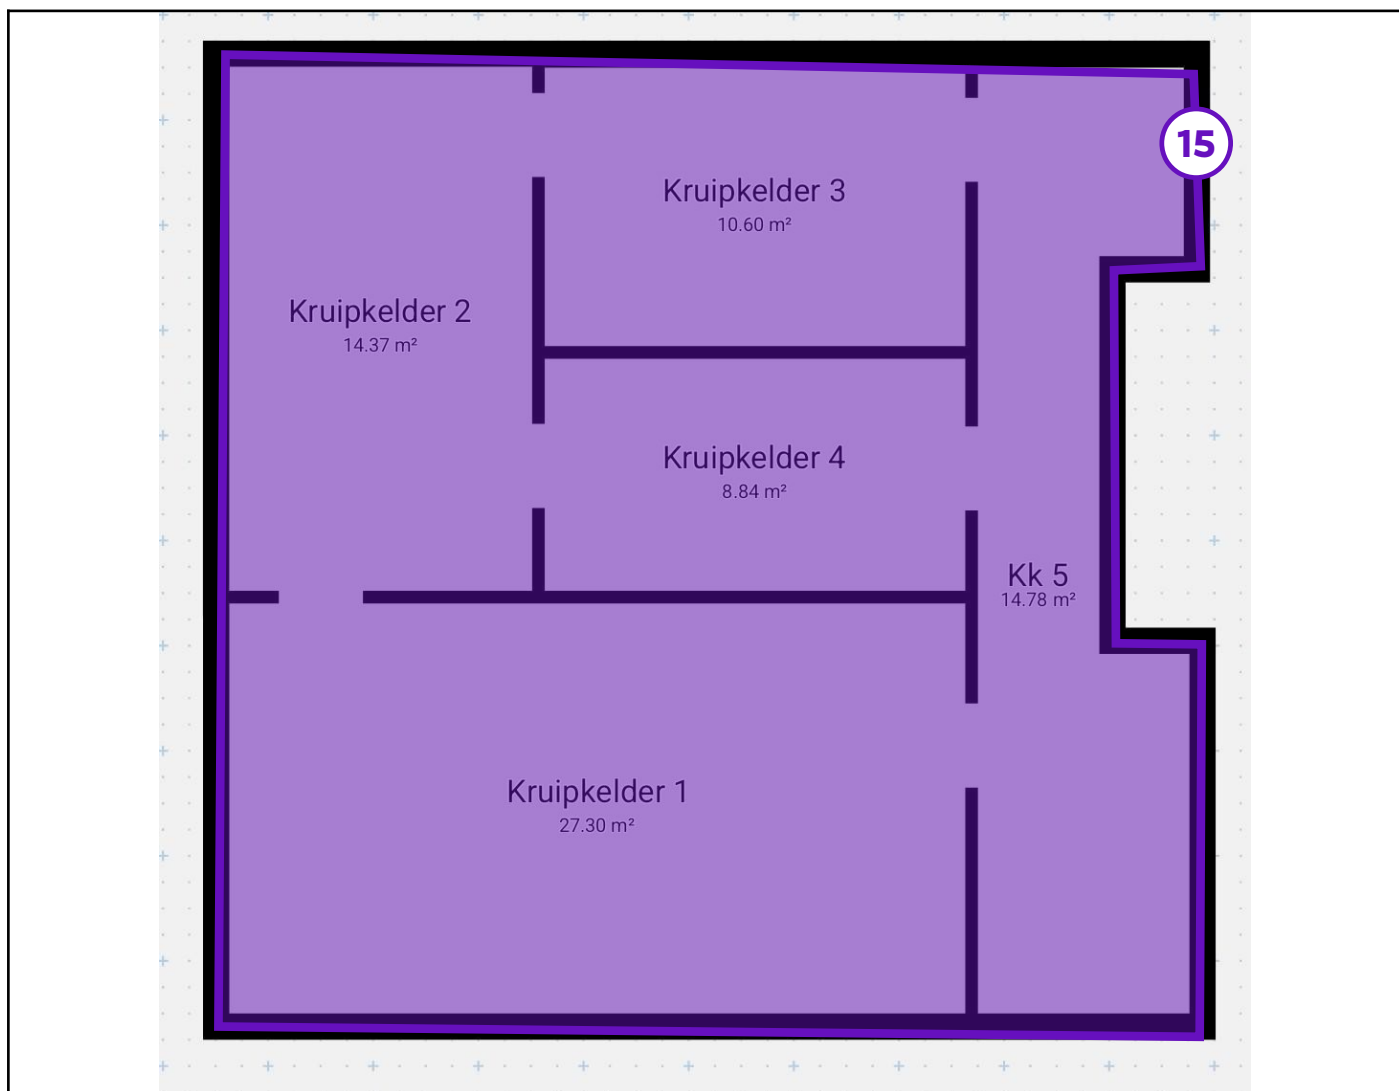
## Plan 1.1: Kruipkelder

Beschrijving	Type	Actie
15. Kruipkelder woning	Beperking	-

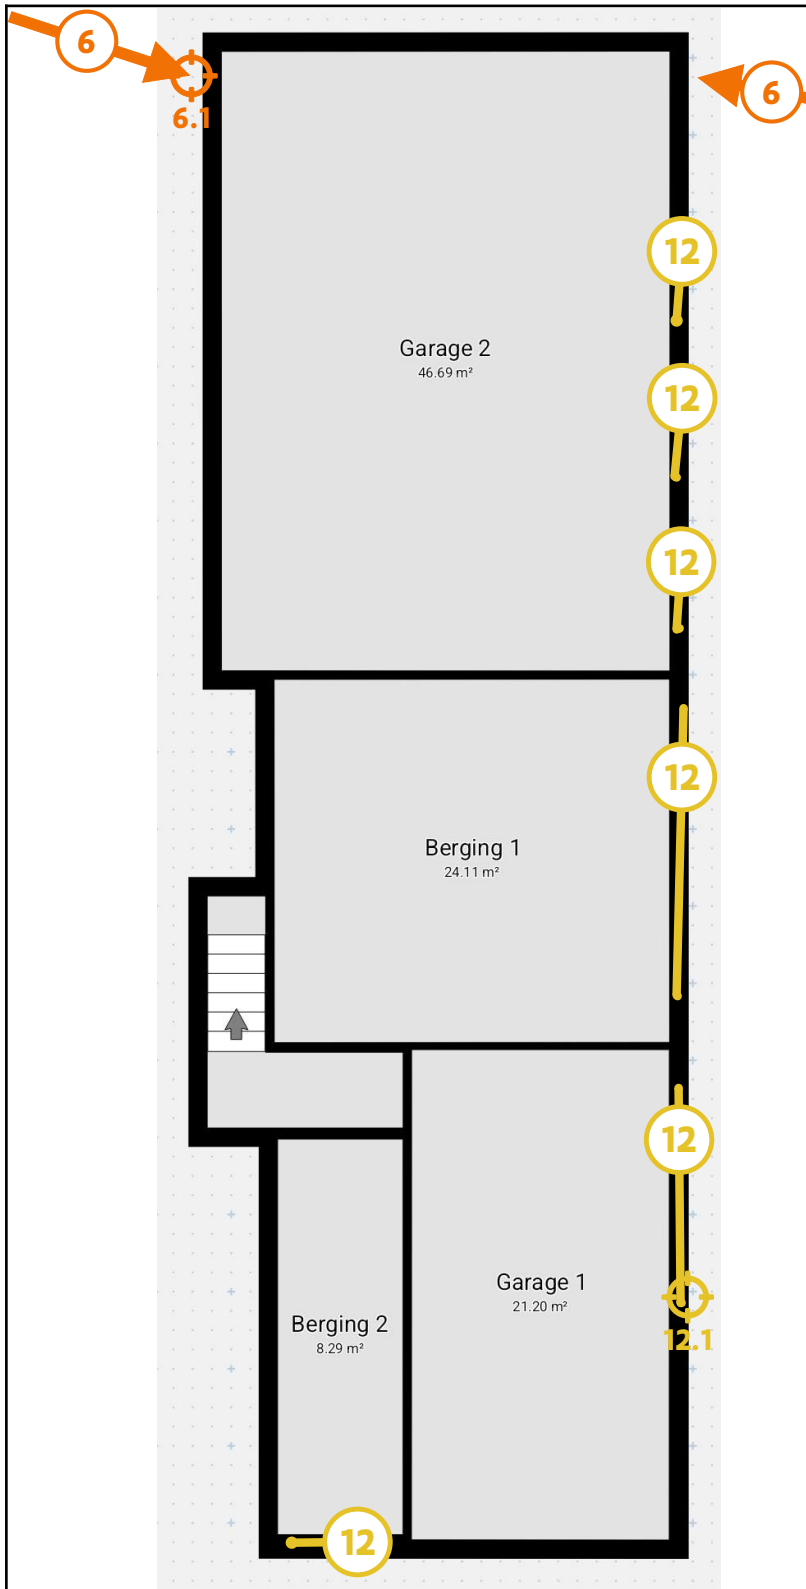
## Plan 1.3: Kelder

6. Afvoerleidingen buitengevels/ kruipkelder woning	Asbestmateriaal	Verwijderen
6.1 Code: 7.2	Puntmonster	-
12. Mastiek tussen kader schrijnwerk en metselwerk woning	Asbestmateriaal	Zorgvuldig beheren
12.1 Code: 3.2	Puntmonster	-

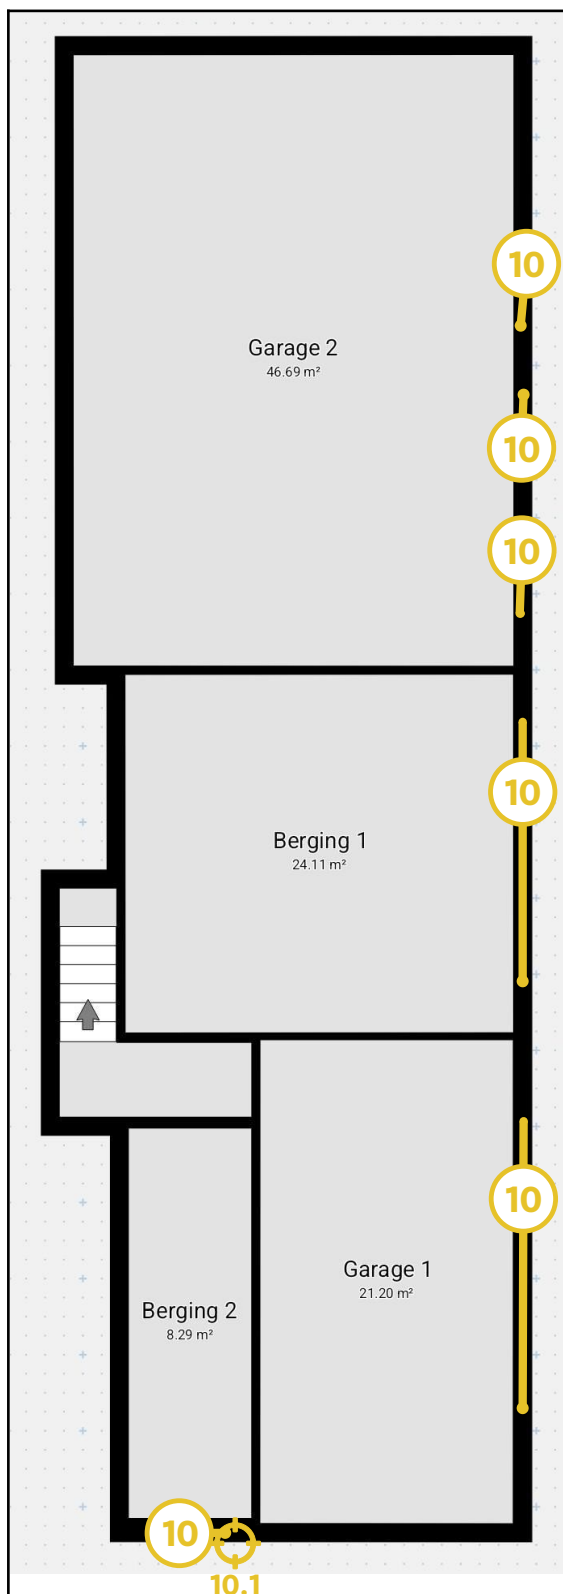
## Plan 1.4: Kelder

10. Mastiek tussen glas en kader schrijnwerk woning	Asbestmateriaal	Zorgvuldig beheren
10.1 Code: 3.1	Puntmonster	-

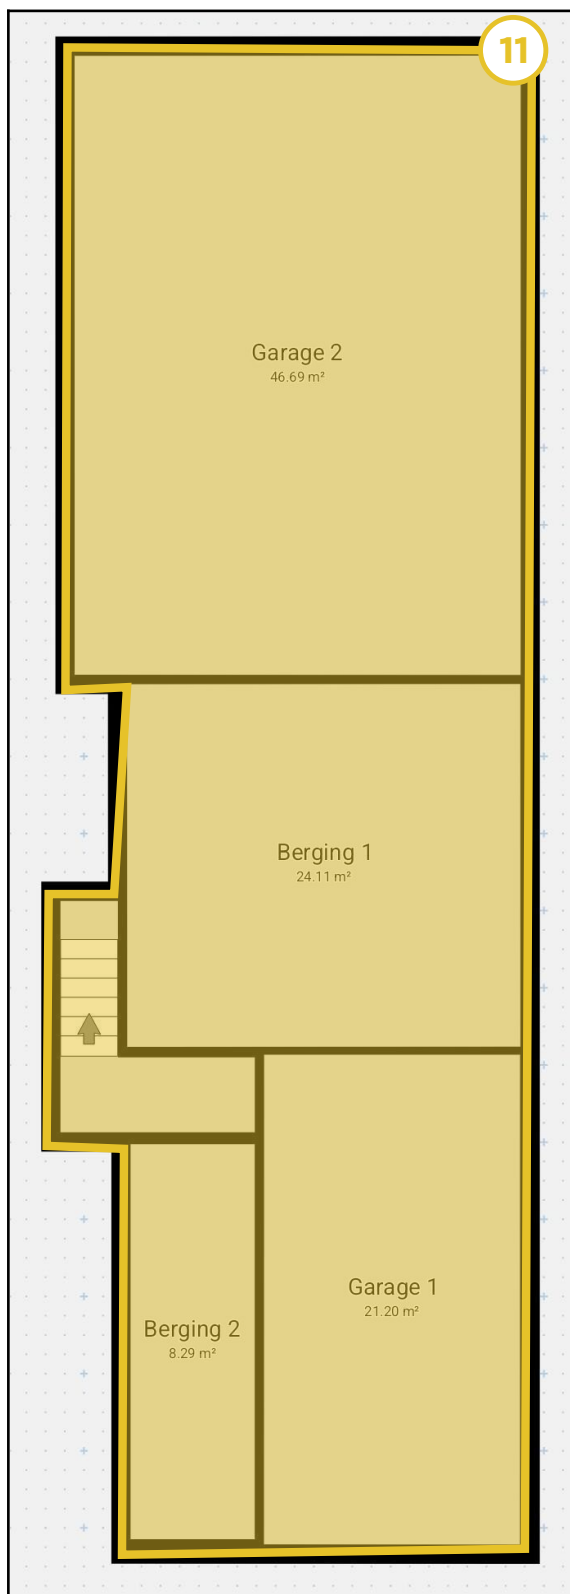
## Plan 1.5: Kelder

11. Bakeliet elektrische installaties woning

Asbestmateriaal

Zorgvuldig beheren

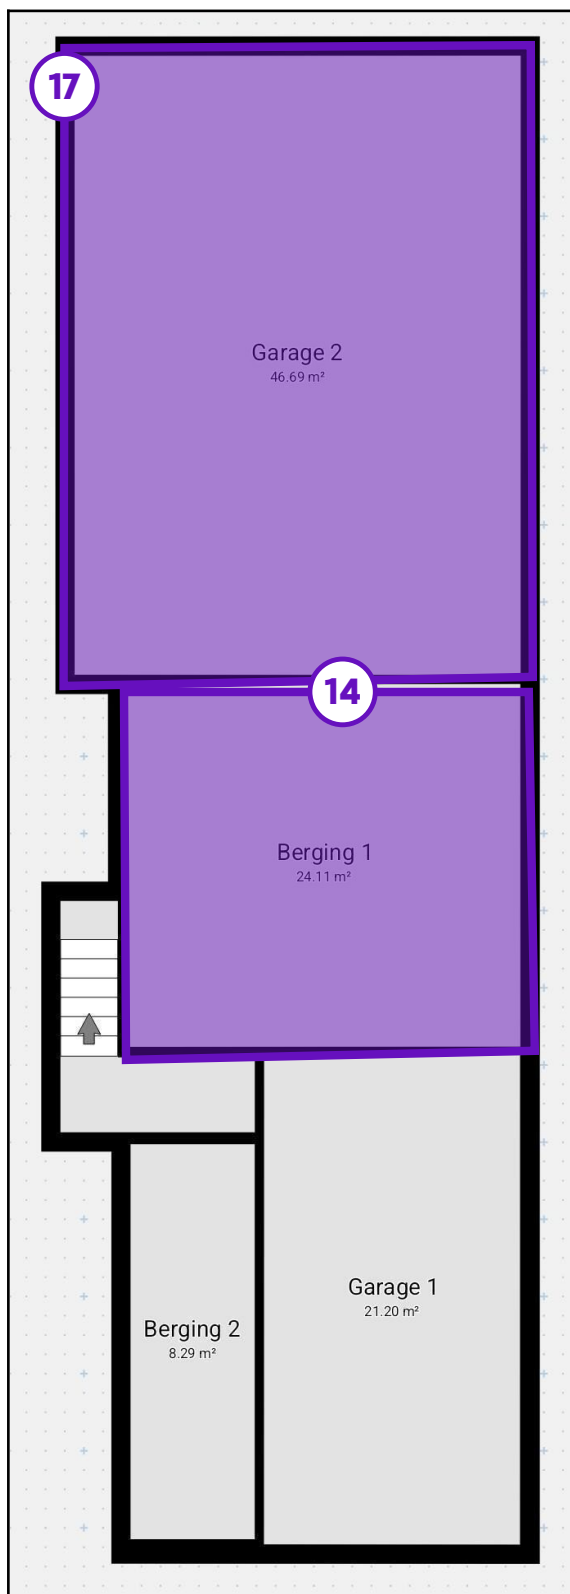
## Plan 1.7: Kelder

14. Materiaal in opslag berging 1	Beperking	-
17. Materiaal in opslag garage 2	Beperking	-

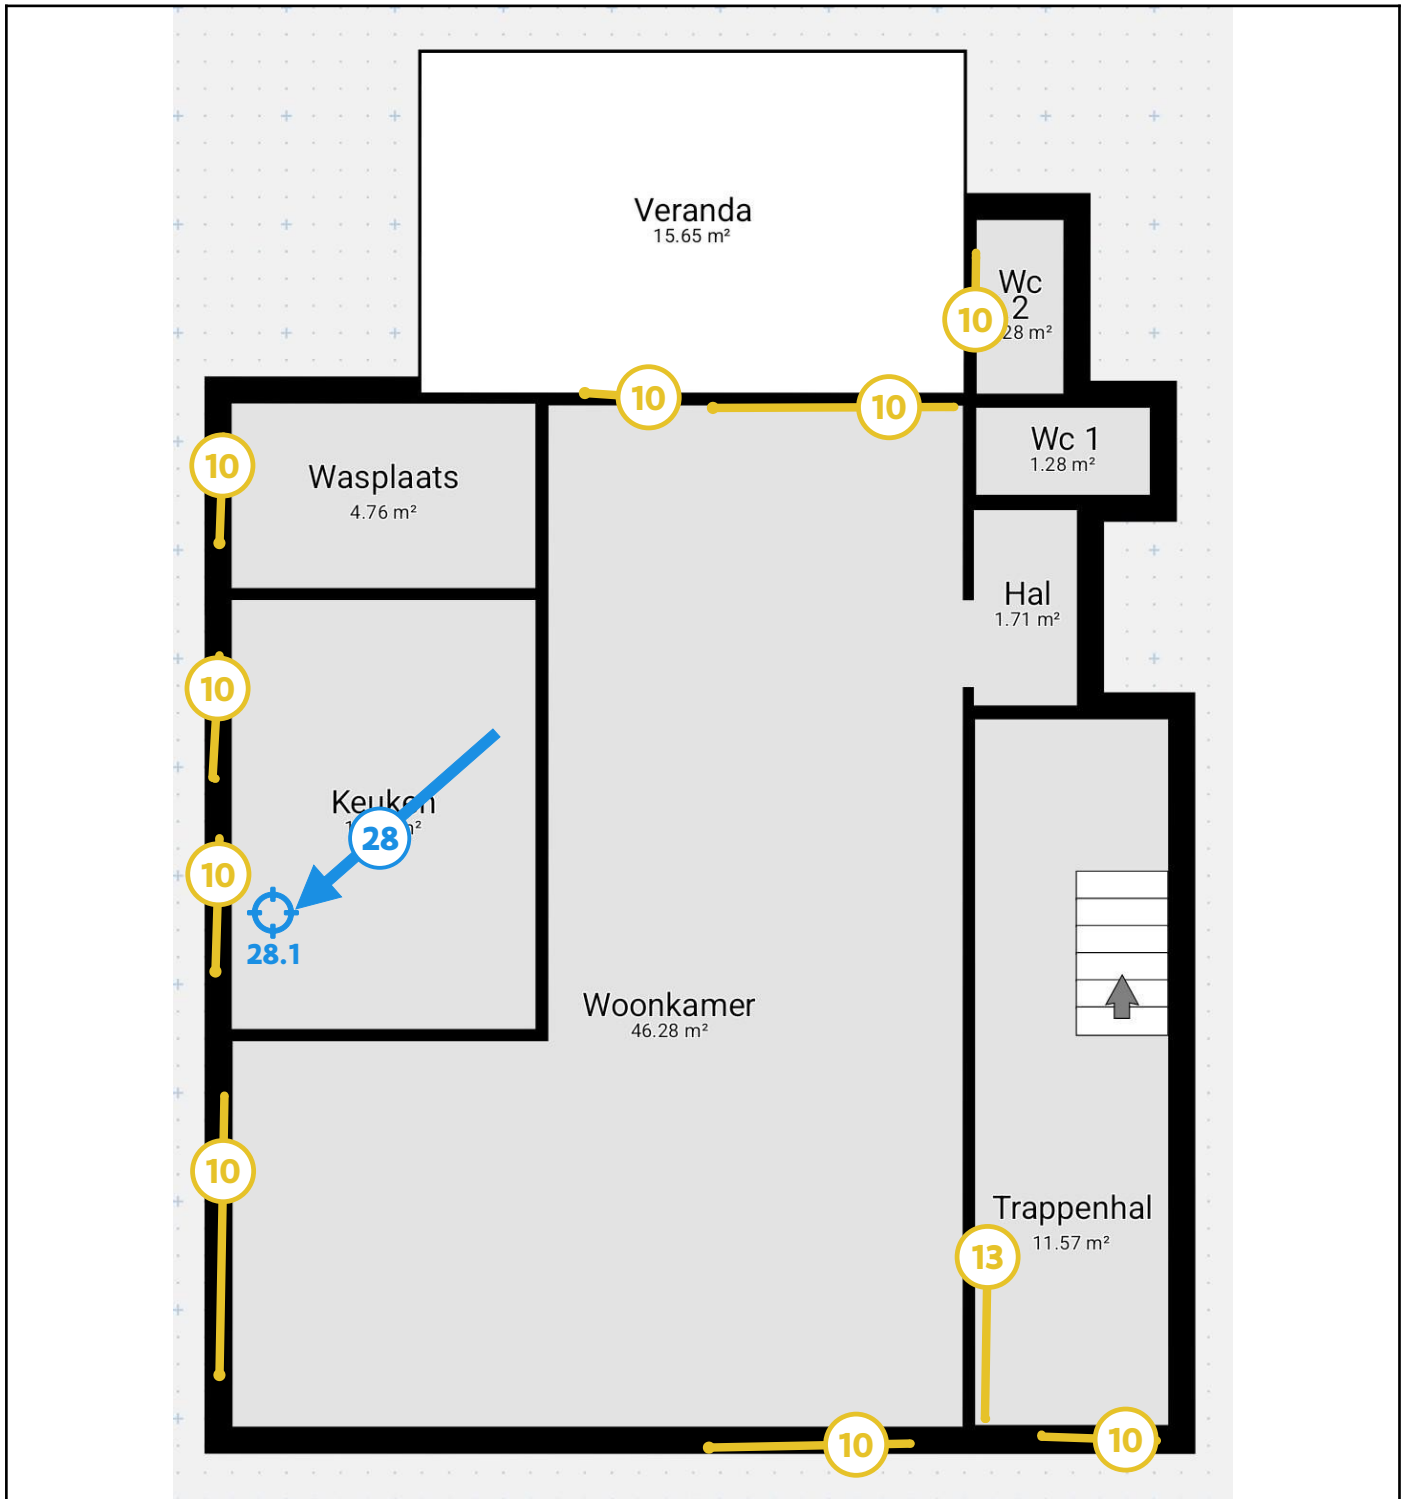
## Plan 1.8: Gelijkvloers

Beschrijving	Type	Actie
10. Mastiek tussen glas en kader schrijnwerk woning	Asbestmateriaal	Zorgvuldig beheren

13. Bakeliet tellerkast en toebehoren garage 1	Asbestmateriaal	Zorgvuldig beheren
28. Coating onderzijde gootsteen keuken	Geen asbest	-
28.1 Code: 5.1	Puntmonster	-

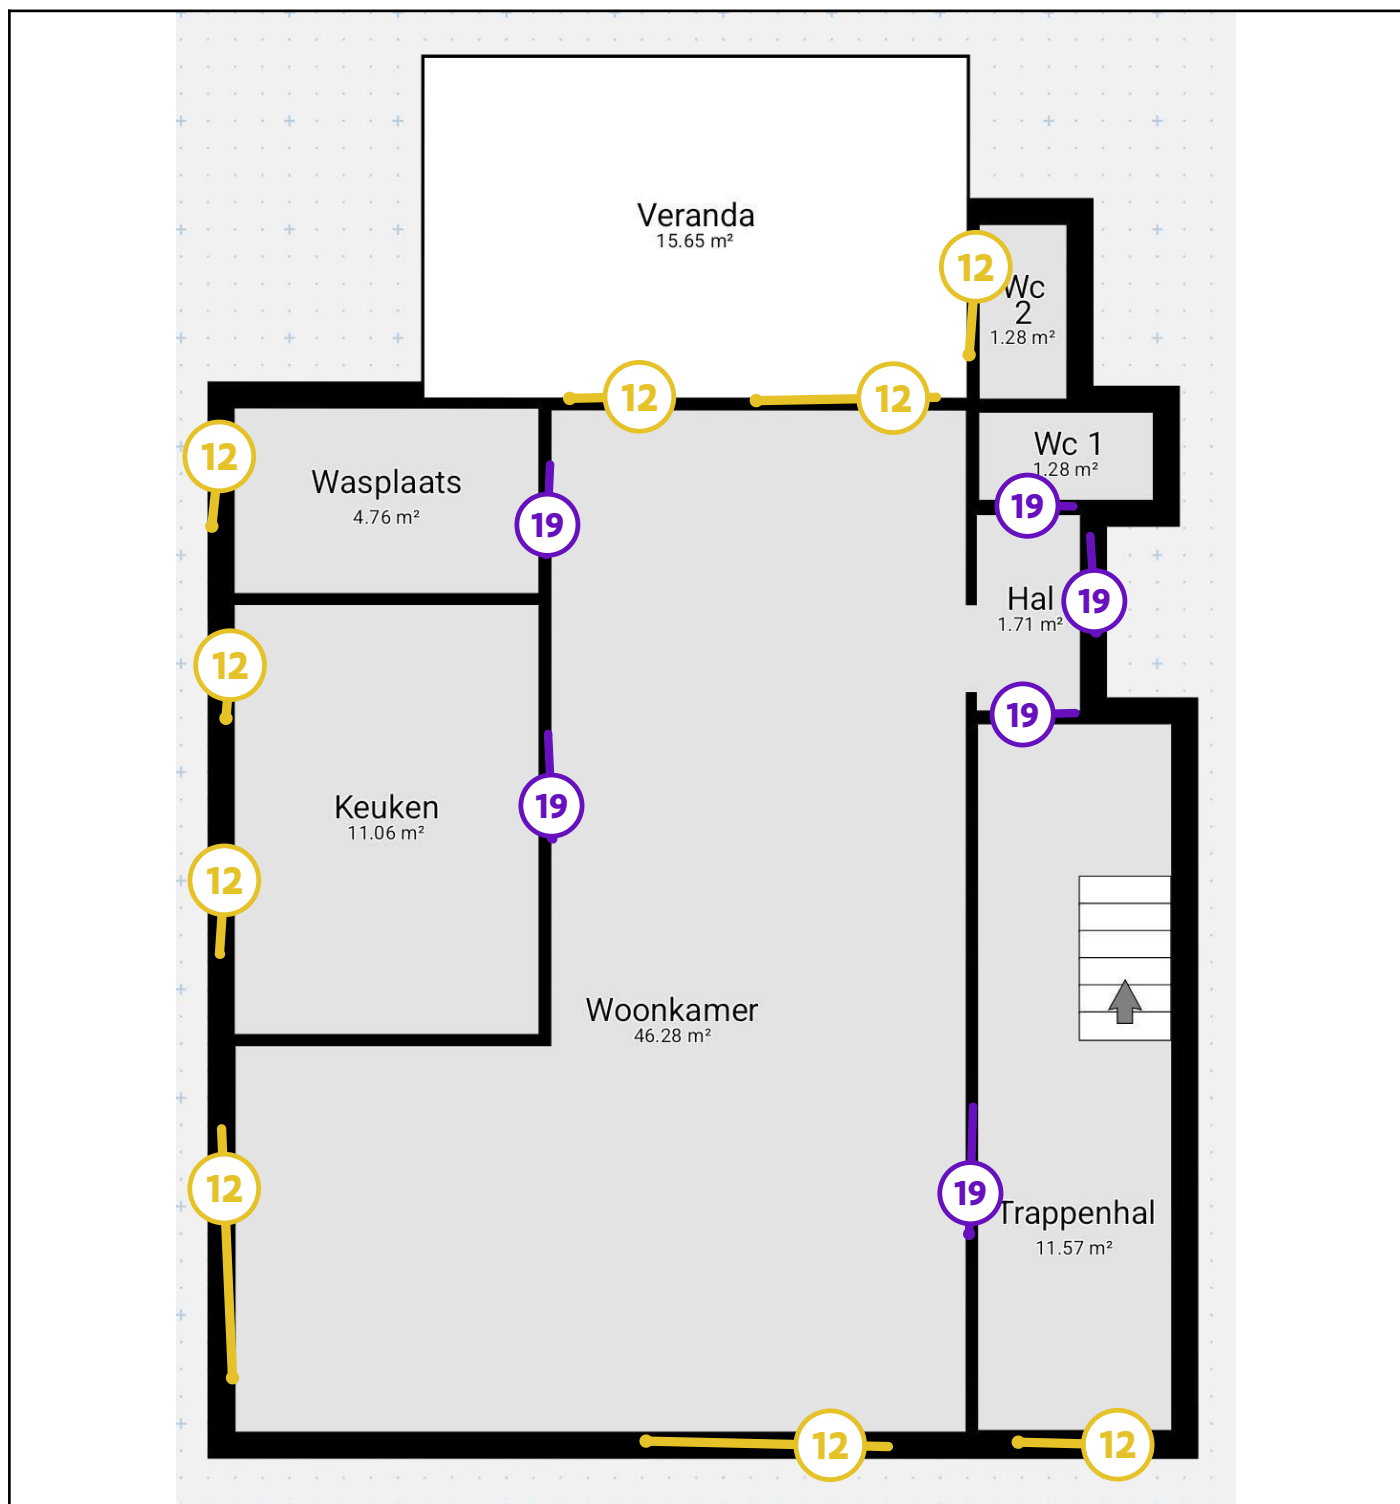
## Plan 1.9: Gelijkvloers

Beschrijving	Type	Actie
12. Mastiek tussen kader schrijnwerk en metselwerk woning	Asbestmateriaal	Zorgvuldig beheren

19. Deurdorpels gelijkvloers woning	Advies	-
-------------------------------------	--------	---

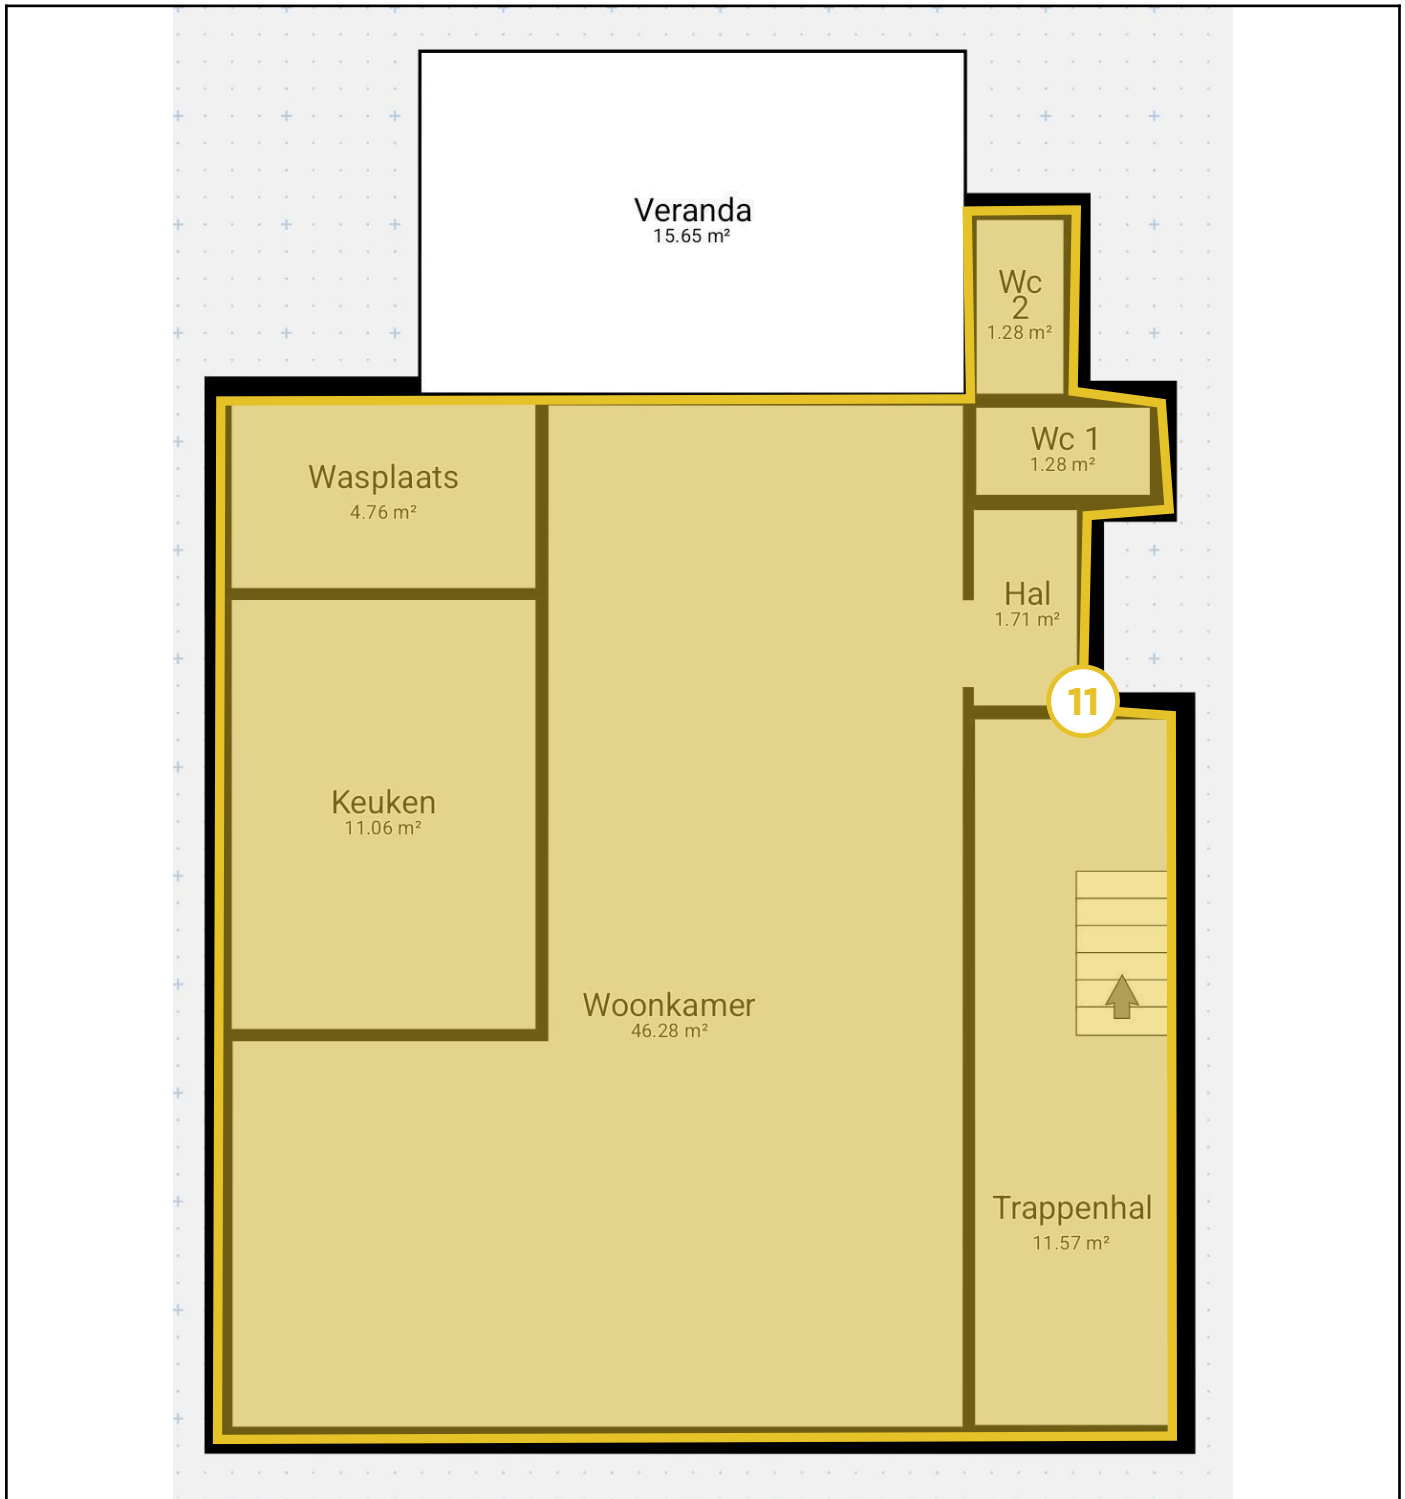
## Plan 1.10: Gelijkvloers

Beschrijving	Type	Actie
11. Bakeliet elektrische installaties woning	Asbestmateriaal	Zorgvuldig beheren

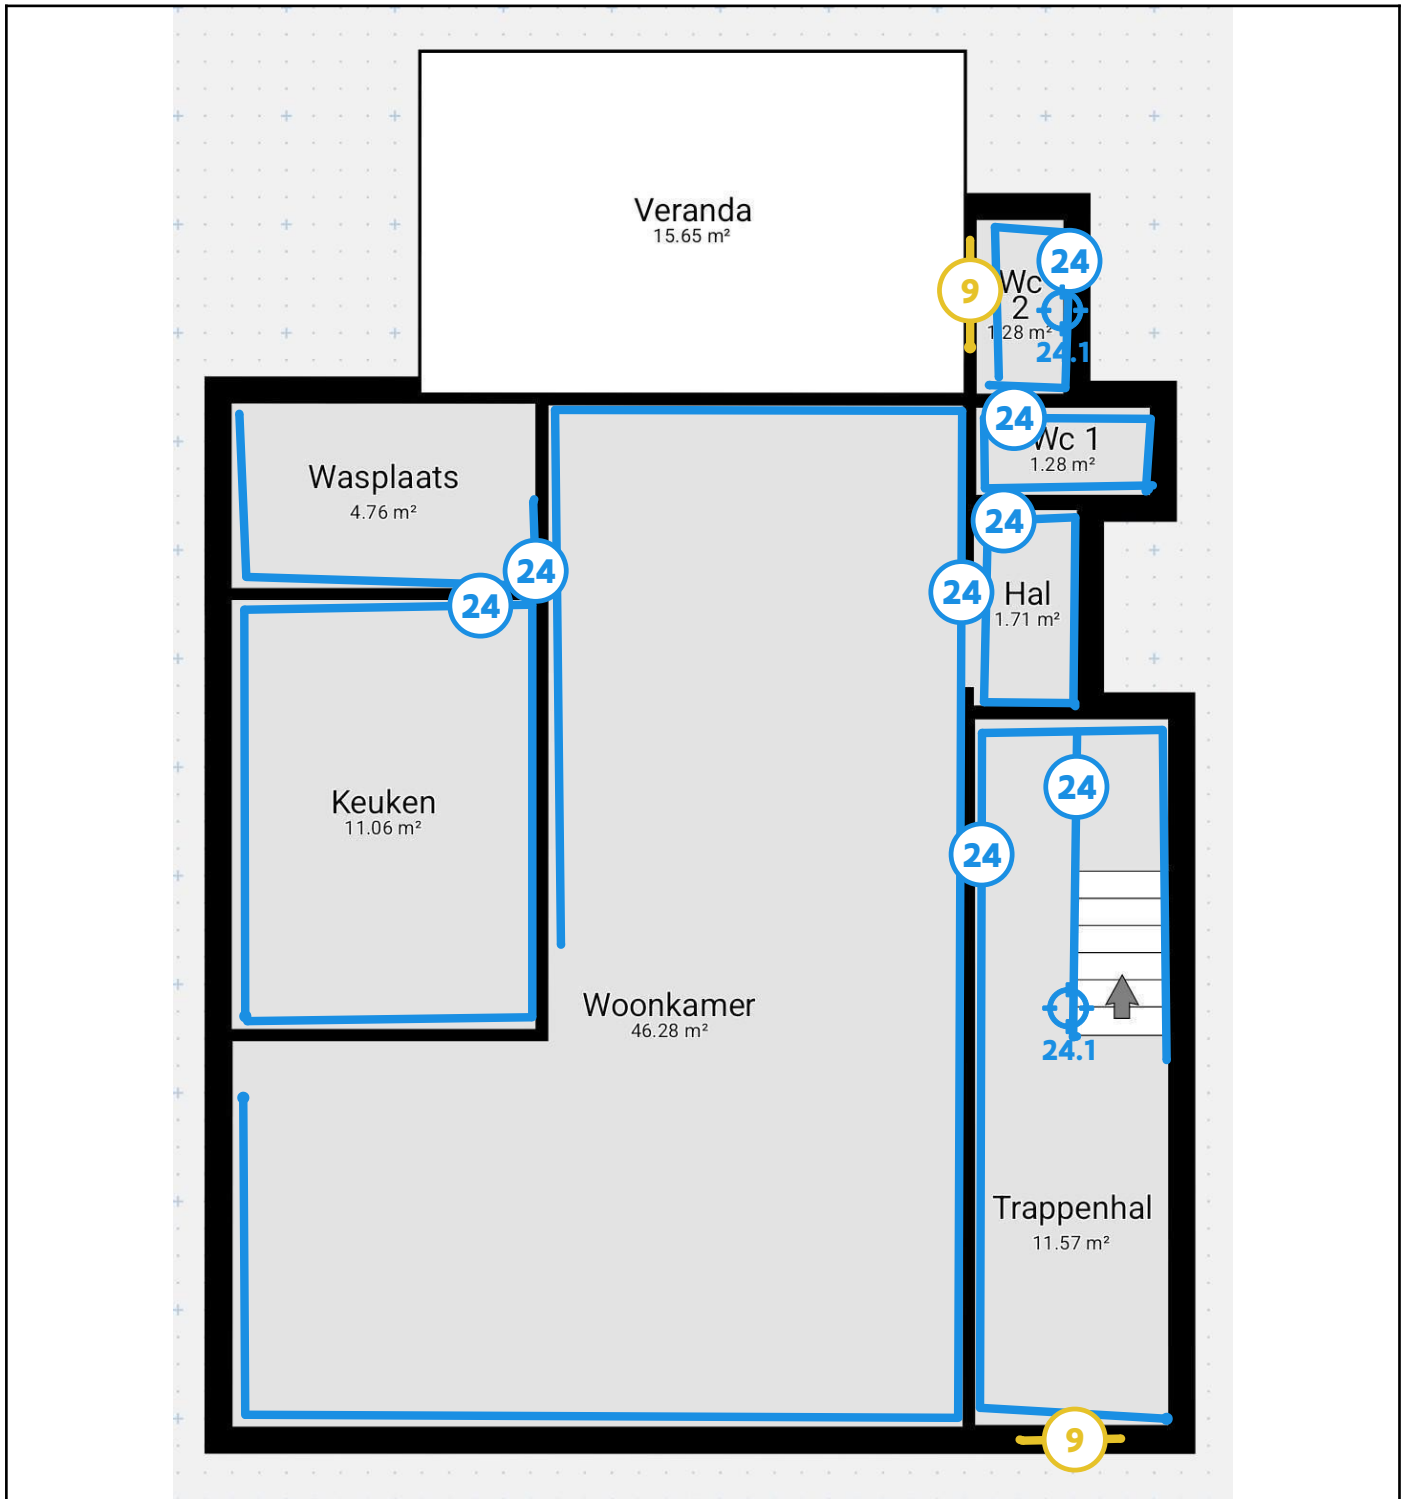
## Plan 1.11: Gelijkvloers

Beschrijving	Type	Actie
9. Invulpanelen buitendeur inkomhal en toilet 2 woning	Asbestmateriaal	Zorgvuldig beheren

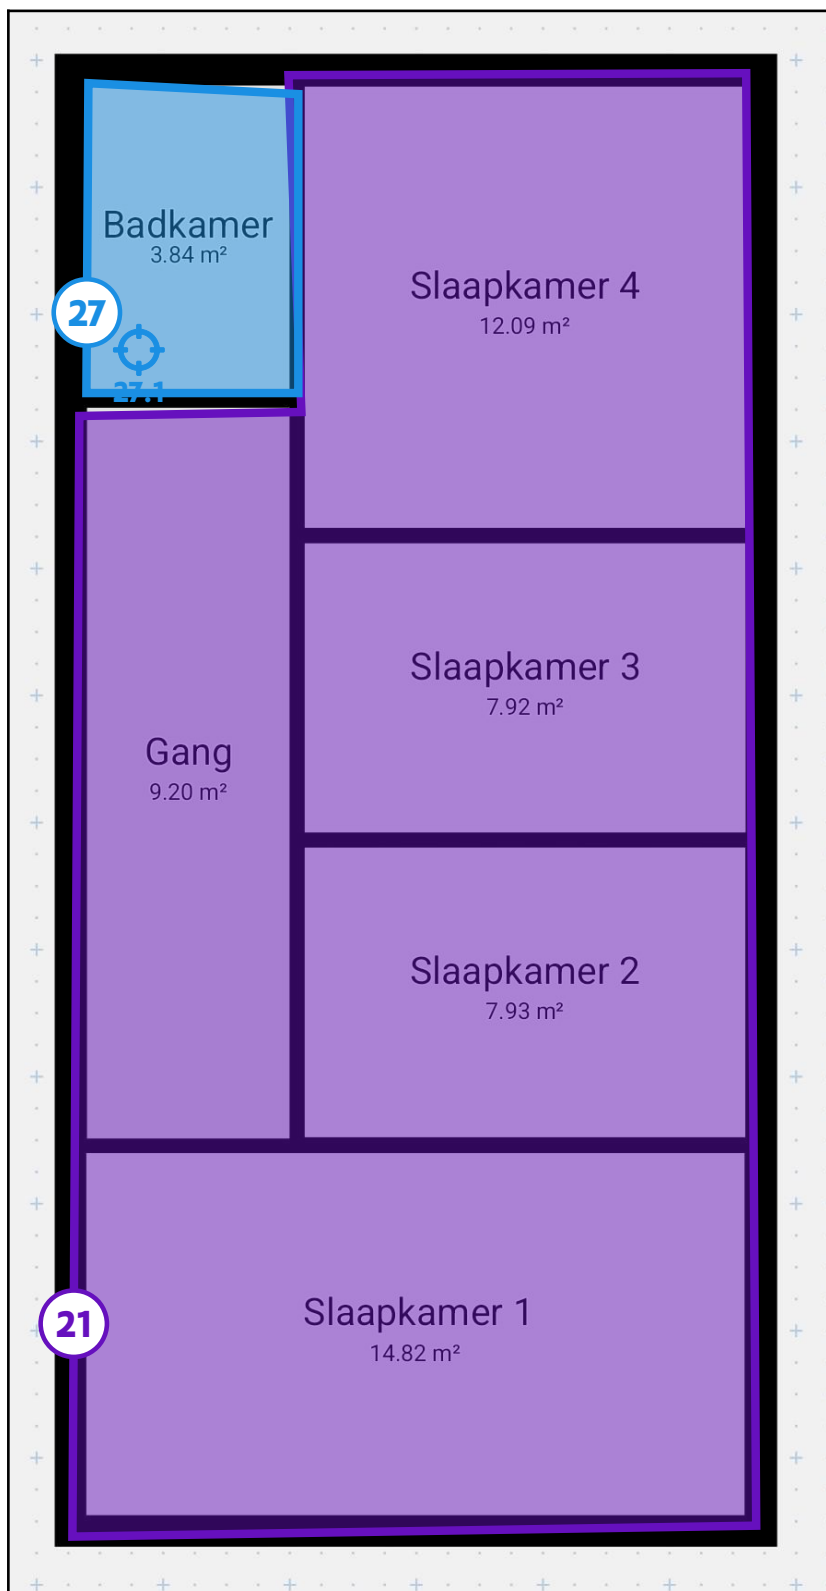
## Plan 1.13: Eerste verdieping

21. Vloerzeilen eerste verdieping woning	Advies	-
27. Pleisterwerk plafonds woning	Geen asbest	-
27.1 Code: 2.1	Mengmonster	-

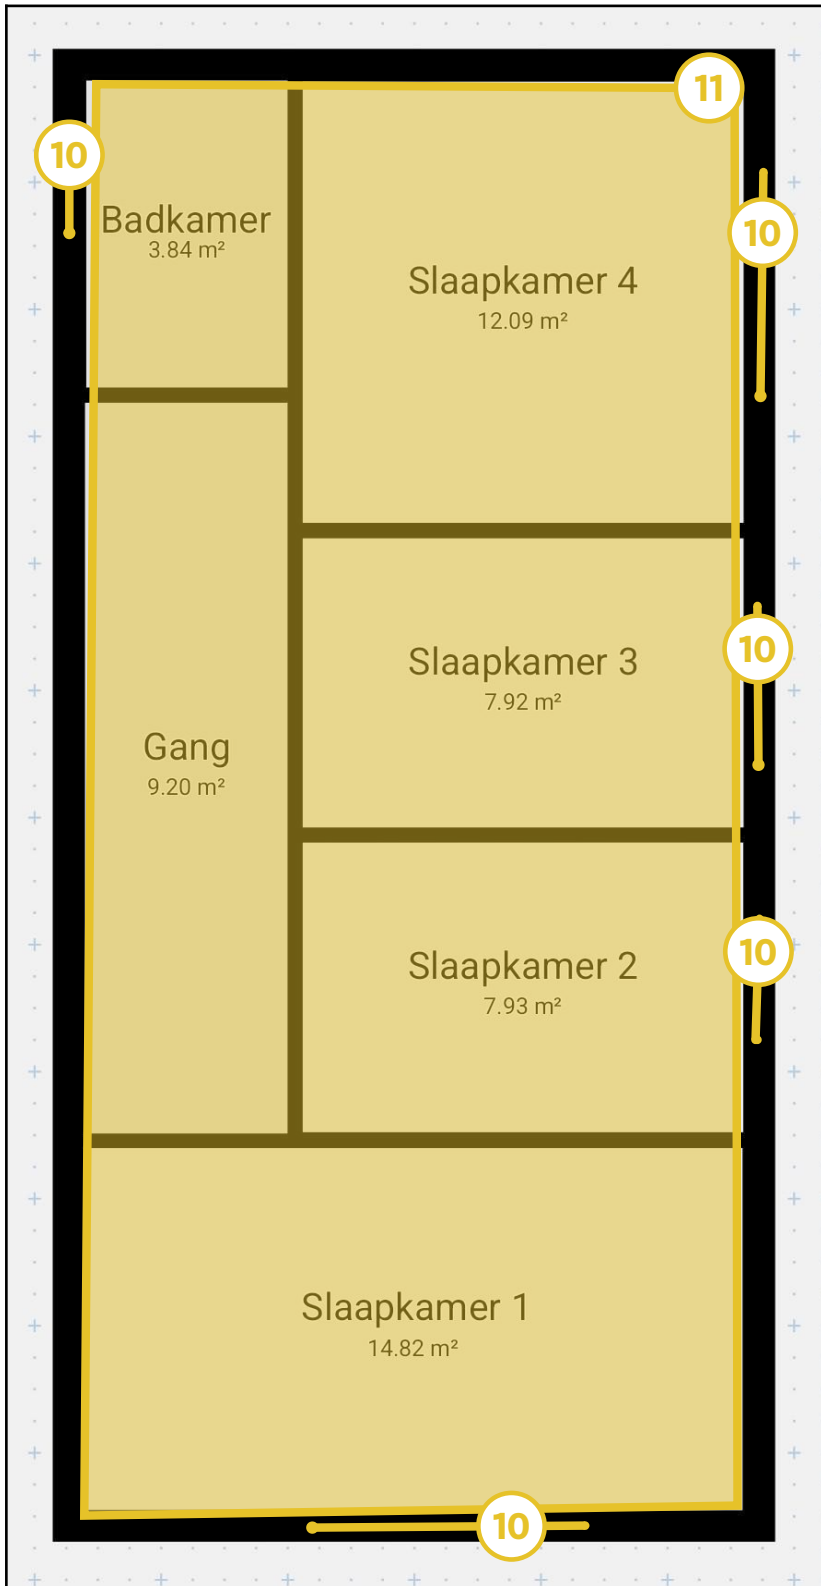
## Plan 1.14: Eerste verdieping

10. Mastiek tussen glas en kader schrijnwerk woning	Asbestmateriaal	Zorgvuldig beheren
11. Bakeliet elektrische installaties woning	Asbestmateriaal	Zorgvuldig beheren

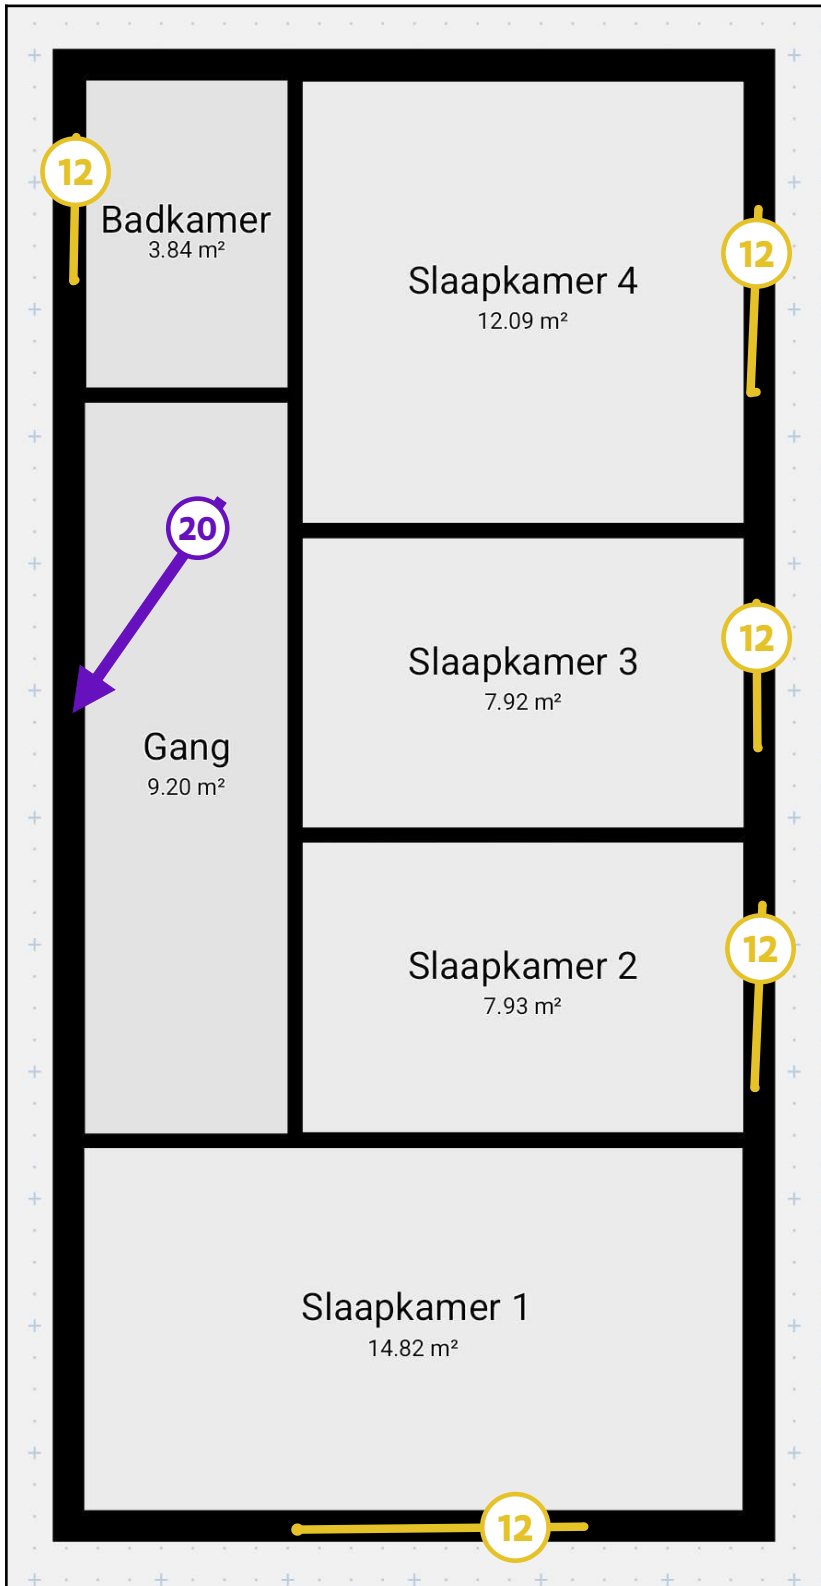
## Plan 1.15: Eerste verdieping

12. Mastiek tussen kader schrijnwerk en metselwerk woning	Asbestmateriaal	Zorgvuldig beheren
20. Meszekeringen	Advies	-

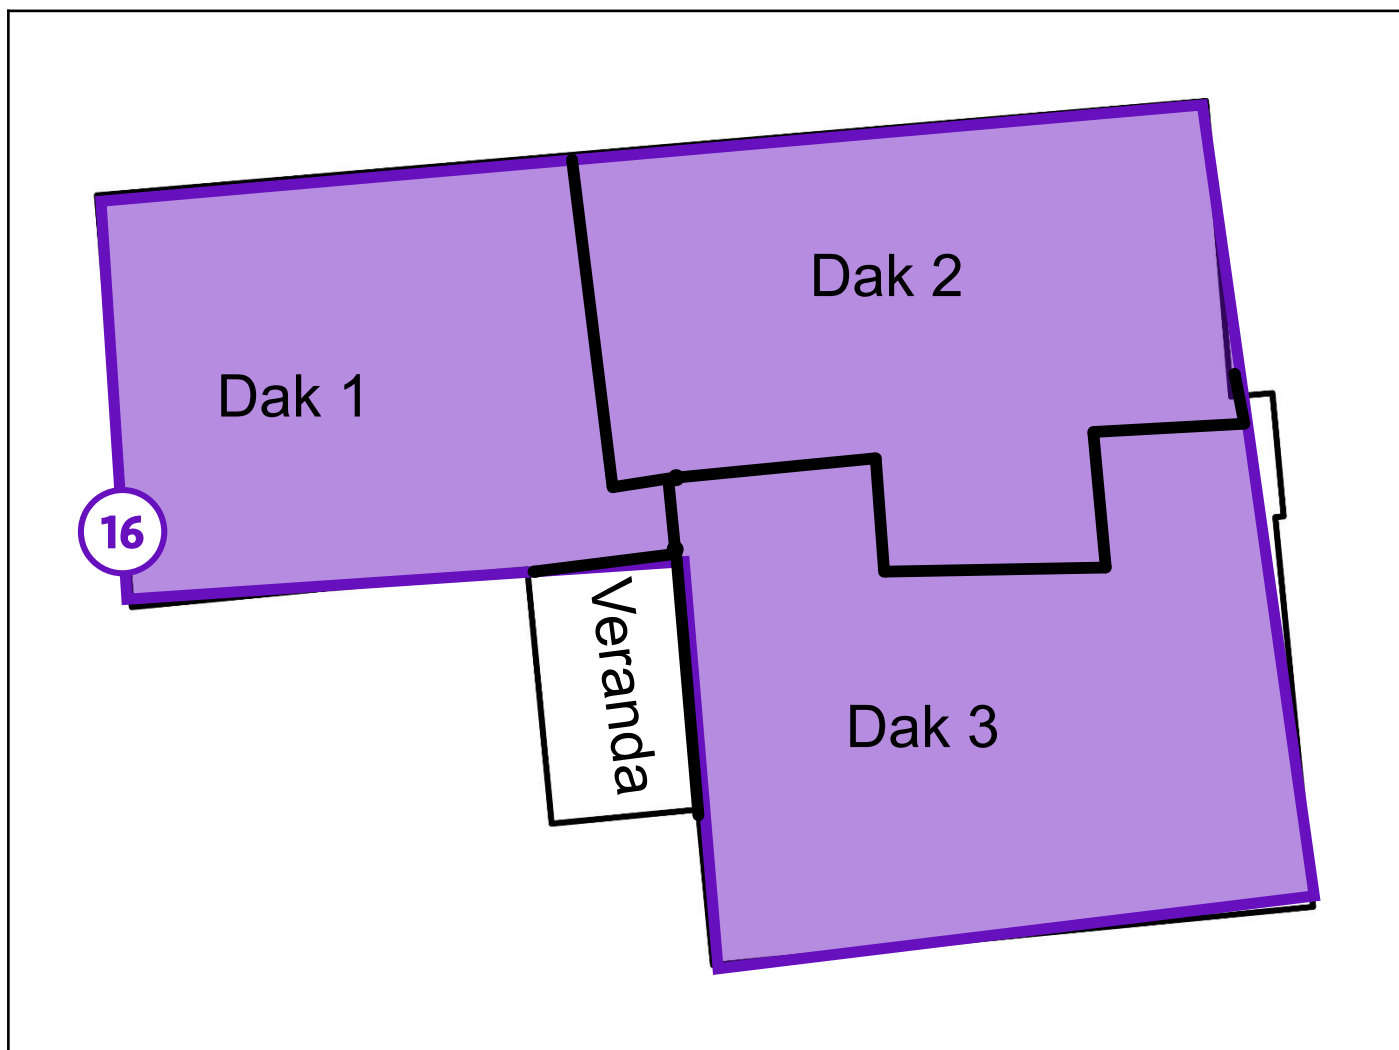
## Plan 1.18: Daken

Beschrijving	Type	Actie
16. Onderdaken platte daken 1, 2 en 3 woning	Beperking	-

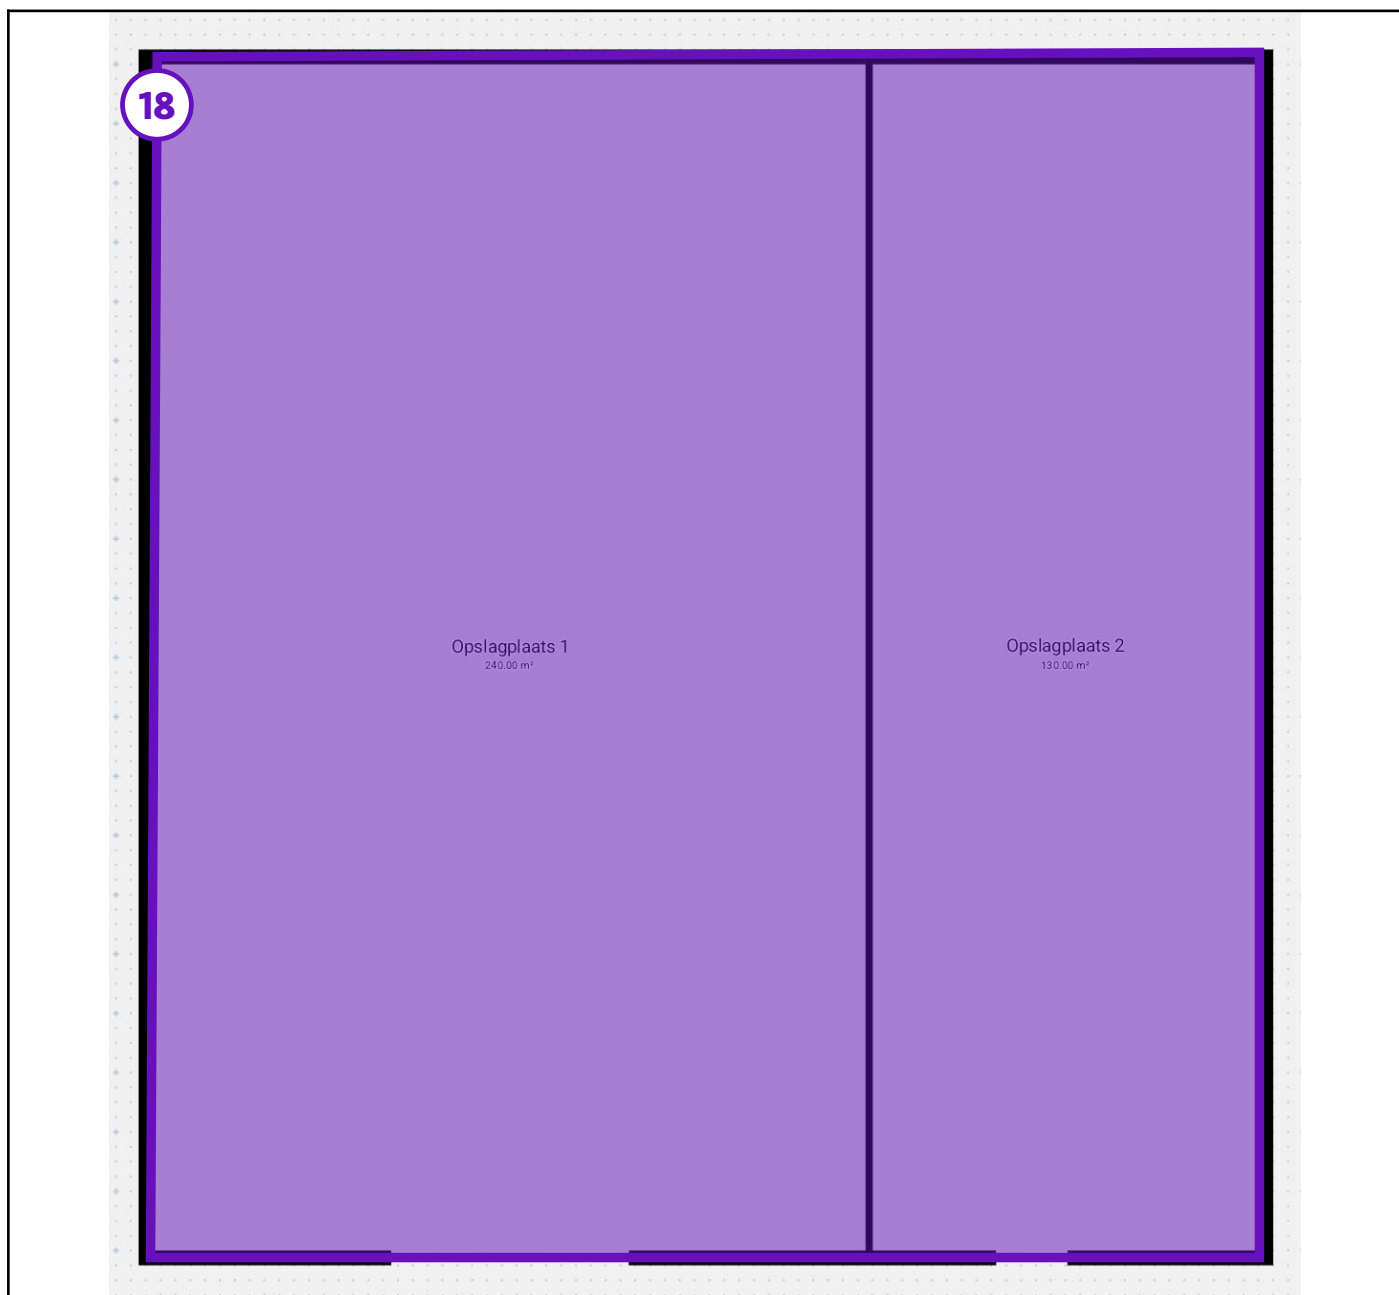
## Plan 2.5: Gelijkvloers

Beschrijving	Type	Actie
18. Materiaal in opslag opslagplaats 1 en 2 (loods en serre)	Beperking	-

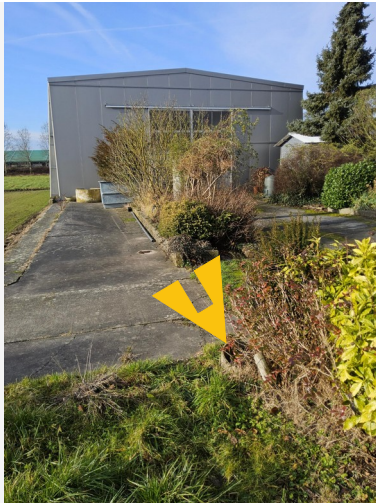
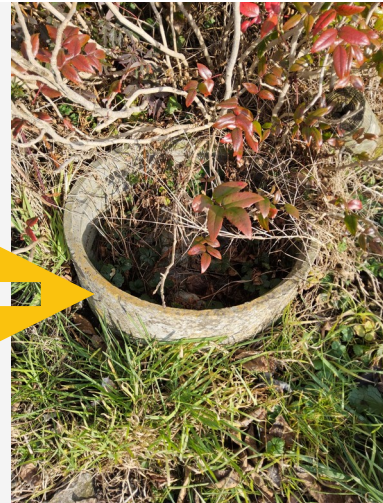
Beschrijving	Asbesthoudende koker tuin (1)
Type afvalstof	Betreft stock-voorraad of gedemonteerde asbestmaterialen
Aanwezige resten	Geen resten aanwezig
Omgeving	Buiten
Primaire drager	Bodem
Asbestmaterialen	<ul style="list-style-type: none"><li>• Buis, koker, leiding, pijp, doorvoer</li></ul>
Bindmiddel van asbestmateriaal	Cement
Gebondenheid op basis van bindmiddel	Hecht
Hoeveelheid (gewicht - aantal)	<ul style="list-style-type: none"><li>• 10,00 kg - 1 stuk</li></ul>
Totaal gewicht	10,00 kg
Eenvoudig bereikbaar	Ja
Identificatiemethode	De asbestdeskundige beoordeelt het materiaal als asbestverdacht en dus asbesthoudend, en dit zonder monsternamen.

- Eenvoudige handelingen: mag via doe-het-zelf of door werknemer(s) met opleidingsattest eenvoudige handelingen  
Indien het materiaal niet beschadigd geraakt en men stofvorming vermijdt mag dit eventueel door een doe-het-zelver of werknemer(s) met opleidingsattest eenvoudige handelingen verwijderd worden. Dit is enkel mogelijk mits het nemen van de juiste voorzorgsmaatregelen, het gebruik van de nodige PBM's (een aansluitend stofmasker beschermingsklasse FFP3, wegwerphandschoenen, een wegwerpoverall (Cat. III, Type 5 en 6) en afspoelbare schoenen) en mits het materiaal goed bevochtigd of gefixeerd wordt tijdens de verwijdering. Raap het asbestafval en de mogelijks gecontamineerde materialen voorzichtig op en leg deze in een geschikte afvalzak. Het afval dient hermetisch afgesloten en dubbel verpakt afgevoerd te worden naar een recyclagepark of kan opgehaald worden door een geregistreerde asbestinzamelaar. Bij verwijdering door een aannemer of erkend asbestverwijderaar staat die zelf in voor het correct afvoeren van het asbestafval.
