# Asbestinventarisatetest

Lage Vosbergstraat 18, 2840 Rumst

Attestnummer : 20260201-000075.000

**Niet-asbestveilig**

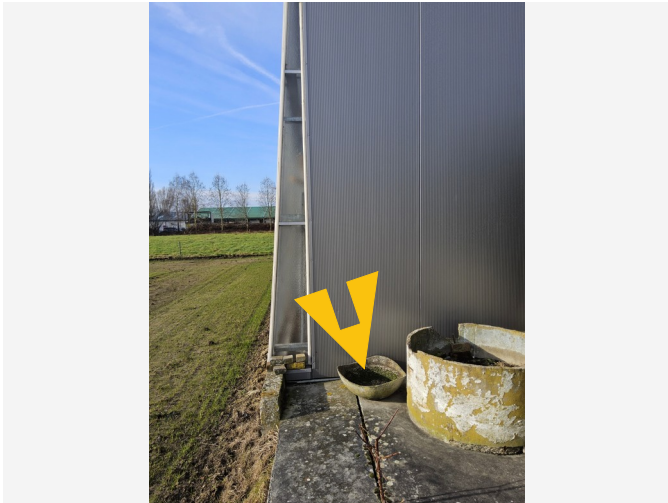
Beschrijving	Oude asbesthoudende schaal
Type afvalstof	Betreft stock-voorraad of gedemonteerde asbestmaterialen
Aanwezige resten	Geen resten aanwezig
Omgeving	Buiten
Primaire drager	Bodem
Asbestmaterialen	<ul style="list-style-type: none"><li>• Bak, reservoir, kuip, bloembak</li></ul>
Bindmiddel van asbestmateriaal	Cement
Gebondenheid op basis van bindmiddel	Hecht
Hoeveelheid (gewicht - aantal)	<ul style="list-style-type: none"><li>• 10,00 kg - 1 stuk</li></ul>
Totaal gewicht	10,00 kg
Eenvoudig bereikbaar	Ja
Identificatiemethode	De asbestdeskundige beoordeelt het materiaal als asbestverdacht en dus asbesthoudend, en dit zonder monsternamen.

- Eenvoudige handelingen: mag via doe-het-zelf of door werknemer(s) met opleidingsattest eenvoudige handelingen  
Indien het materiaal niet beschadigd geraakt en men stofvorming vermijdt mag dit eventueel door een doe-het-zelver of werknemer(s) met opleidingsattest eenvoudige handelingen verwijderd worden. Dit is enkel mogelijk mits het nemen van de juiste voorzorgsmaatregelen, het gebruik van de nodige PBM's (een aansluitend stofmasker beschermingsklasse FFP3, wegwerphandschoenen, een wegwerpoverall (Cat. III, Type 5 en 6) en afspoelbare schoenen) en mits het materiaal goed bevochtigd of gefixeerd wordt tijdens de verwijdering. Raap het asbestafval en de mogelijks gecontamineerde materialen voorzichtig op en leg deze in een geschikte afvalzak. Het afval dient hermetisch afgesloten en dubbel verpakt afgevoerd te worden naar een recyclagepark of kan opgehaald worden door een geregistreerde asbestinzamelaar. Bij verwijdering door een aannemer of erkend asbestverwijderaar staat die zelf in voor het correct afvoeren van het asbestafval.

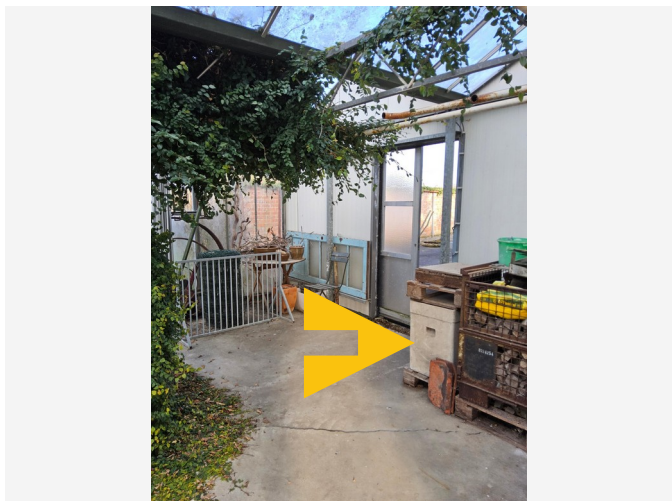
## Fiche 4: Asbesthoude kuip opslagplaats 2 (serre)

Asbestmateriaal - afvalstof

- Eenvoudige handelingen: mag via doe-het-zelf of door werknemer(s) met opleidingsattest eenvoudige handelingen  
Indien het materiaal niet beschadigd geraakt en men stofvorming vermijdt mag dit eventueel door een doe-het-zelf of werknemer(s) met opleidingsattest eenvoudige handelingen verwijderd worden. Dit is enkel mogelijk mits het nemen van de juiste voorzorgsmaatregelen, het gebruik van de nodige PBM's (een aansluitend stofmasker beschermingsklasse FFP3, wegwerphandschoenen, een wegwerpoverall (Cat. III, Type 5 en 6) en afspoelbare schoenen) en mits het materiaal goed bevochtigd of gefixeerd wordt tijdens de verwijdering. Raap het asbestafval en de mogelijks gecontamineerde materialen voorzichtig op en leg deze in een geschikte afvalzak. Het afval dient hermetisch afgesloten en dubbel verpakt afgevoerd te worden naar een recyclagepark of kan opgehaald worden door een geregistreerde asbestinzamelaar. Bij verwijdering door een aannemer of erkend asbestverwijderaar staat die zelf in voor het correct afvoeren van het asbestafval.

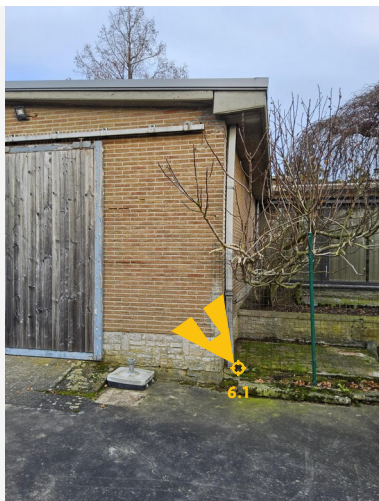
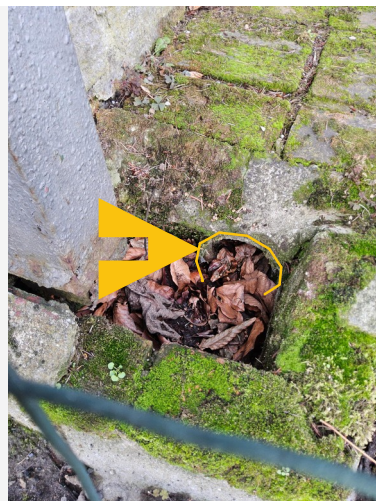
Beschrijving	Oude zuilen tuin
Type afvalstof	Betreft stock-voorraad of gedemonteerde asbestmaterialen
Aanwezige resten	Geen resten aanwezig
Omgeving	Buiten
Primaire drager	Bodem
Asbestmaterialen	<ul style="list-style-type: none"><li>• Verloren bekisting - Buis, koker</li></ul>
Bindmiddel van asbestmateriaal	Cement
Gebondenheid op basis van bindmiddel	Hecht
Hoeveelheid (gewicht - aantal)	<ul style="list-style-type: none"><li>• 200,00 kg - 2 stuks</li></ul>
Totaal gewicht	400,00 kg
Eenvoudig bereikbaar	Ja
Identificatiemethode	De asbestdeskundige beoordeelt het materiaal als asbestverdacht en dus asbesthoudend, en dit zonder monsternamen.

Het asbestmateriaal valt onder de mijlpaal van 2034.

Verwijderen

- Scherm in afwachting van verwijdering het asbestmateriaal af van luchtstromingen en verstoring: bijvoorbeeld door het te verpakken, te fixeren, af te dekken, signalisatie - afbakening aan te brengen, ...
- Verwijder dit asbestmateriaal zo snel mogelijk. Volg de toestand goed op.

- Eenvoudige handelingen: mag via doe-het-zelf of door werknemer(s) met opleidingsattest eenvoudige handelingen  
Indien het materiaal niet beschadigd geraakt en men stofvorming vermijdt mag dit eventueel door een doe-het-zelver of werknemer(s) met opleidingsattest eenvoudige handelingen verwijderd worden. Dit is enkel mogelijk mits het nemen van de juiste voorzorgsmaatregelen, het gebruik van de nodige PBM's (een aansluitend stofmasker beschermingsklasse FFP3, wegwerphandschoenen, een wegwerpoverall (Cat. III, Type 5 en 6) en afspoelbare schoenen) en mits het materiaal goed bevochtigd of gefixeerd wordt tijdens de verwijdering. De doe-het-zelver dient de kokers) met handgereedschap los te wrikken of uit te breken. Het afval dient hermetisch afgesloten en dubbel verpakt afgevoerd te worden naar een recyclingpark of kan opgehaald worden door een geregistreerde asbestinzamelaar. Bij verwijdering door een aannemer of erkend asbestverwijderaar staat die zelf in voor het correct afvoeren van het asbestafval.

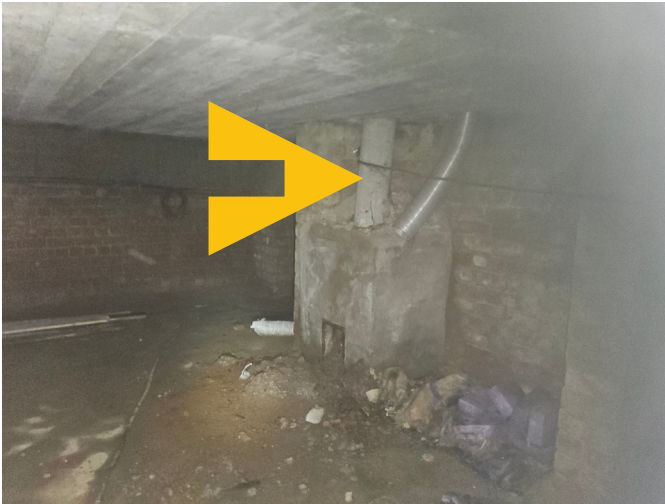
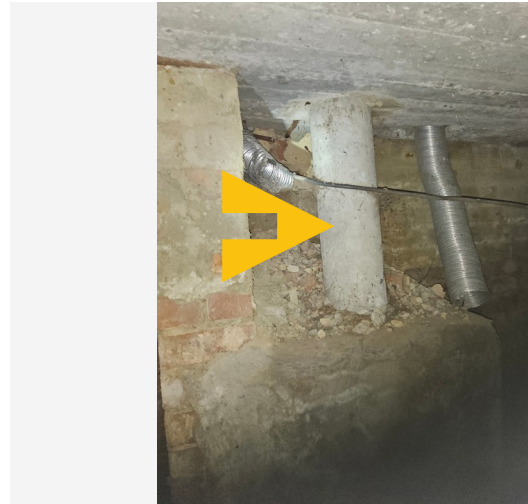
Beschrijving	Afvoerleidingen buitengevels/ kruipkelder woning
Omgeving	Grenst aan binnen- en buitenlucht
Primaire drager	Vloer
Asbestmateriaal	Hemelwaterafvoerkanaal
Bindmiddel van asbestmateriaal	Cement
Gebondenheid op basis van bindmiddel	Hecht
Hoeveelheid (lengte - omtrek - dikte - aantal)	<ul style="list-style-type: none"><li>• 1,00 m - 20,00 cm - 1,00 cm - 8 stuks</li></ul>
Totaal volume	0,016 m <sup>3</sup>
Eenvoudig bereikbaar	Nee <ul style="list-style-type: none"><li>• Het asbestmateriaal is bedekt (uitgezonderd laag verf, coating, behang, kunststof, textiel) en het wegnemen van het bedekkende materiaal kan niet zonder het bedekkende materiaal te beschadigen.</li></ul>
Bevestigingswijze	<ul style="list-style-type: none"><li>• Geklemd</li><li>• Onbekend</li></ul>
Identificatiemethode	Een monstername door de asbestdeskundige met laboanalyse door een asbestlabo.
Destructieve handeling voor identificatie	Nee

Opmerking	Omvang niet vast te stellen binnen het kader van het niet-destructief onderzoek. Mogelijks bevatten alle ondergrondse afvoerleidingen asbest.

- Eenvoudige handelingen: mag via doe-het-zelf of door werknemer(s) met opleidingsattest eenvoudige handelingen  
Indien het materiaal niet beschadigd geraakt en men stofvorming vermijdt mag dit eventueel door een doe-het-zelver of werknemer(s) met opleidingsattest eenvoudige handelingen verwijderd worden. Dit is enkel mogelijk mits het nemen van de juiste voorzorgsmaatregelen, het gebruik van de nodige PBM's (een aansluitend stofmasker beschermingsklasse FFP3, wegwerphandschoenen, een wegwerpoverall (Cat. III, Type 5 en 6) en afspoelbare schoenen) en mits het materiaal goed bevochtigd of gefixeerd wordt tijdens de verwijdering. De doe-het-zelver dient de koker(s) met handgereedschap los te wrikken of uit te breken. Het afval dient hermetisch afgesloten en dubbel verpakt afgevoerd te worden naar een recyclagepark of kan opgehaald worden door een geregistreerde asbestinzamelaar. Bij verwijdering door een aannemer of erkend asbestverwijderaar staat die zelf in voor het correct afvoeren van het asbestafval.

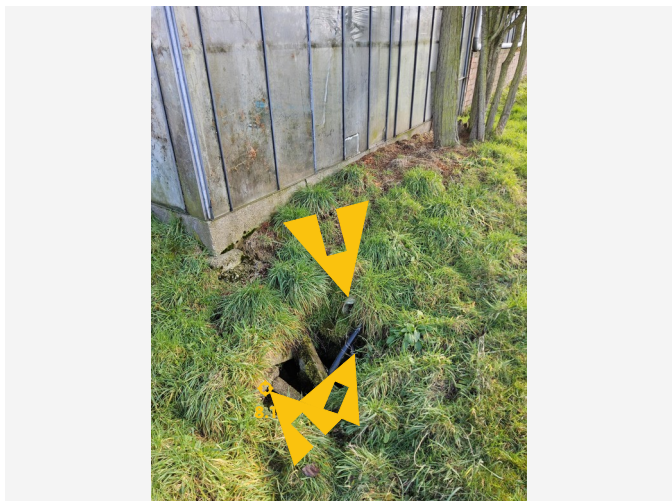
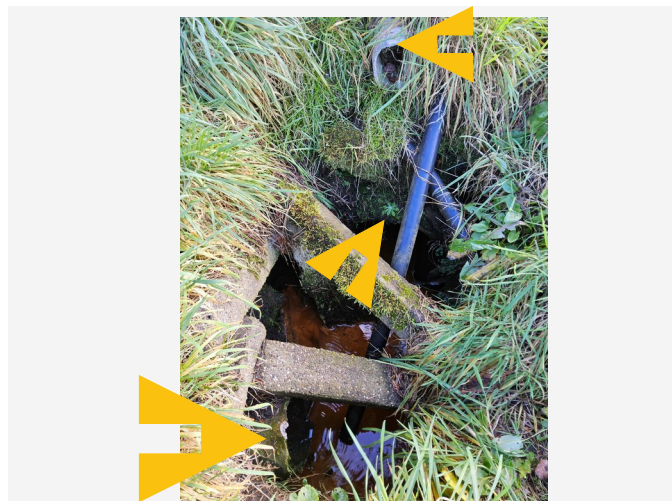
# Fiche 8: Afvoerleidingen achterzijde serre/ opslagplaats

Asbestmateriaal

- Eenvoudige handelingen: mag via doe-het-zelf of door werknemer(s) met opleidingsattest eenvoudige handelingen  
Indien het materiaal niet beschadigd geraakt en men stofvorming vermijdt mag dit eventueel door een doe-het-zelver of werknemer(s) met opleidingsattest eenvoudige handelingen verwijderd worden. Dit is enkel mogelijk mits het nemen van de juiste voorzorgsmaatregelen, het gebruik van de nodige PBM's (een aansluitend stofmasker beschermingsklasse FFP3, wegwerphandschoenen, een wegwerpoverall (Cat. III, Type 5 en 6) en afspoelbare schoenen) en mits het materiaal goed bevochtigd of gefixeerd wordt tijdens de verwijdering. De doe-het-zelver dient de kokers(s) met handgereedschap los te wrikken of uit te breken. Het afval dient hermetisch afgesloten en dubbel verpakt afgevoerd te worden naar een recyclingpark of kan opgehaald worden door een geregistreerde asbestinzamelaar. Bij verwijdering door een aannemer of erkend asbestverwijderaar staat die zelf in voor het correct afvoeren van het asbestafval.

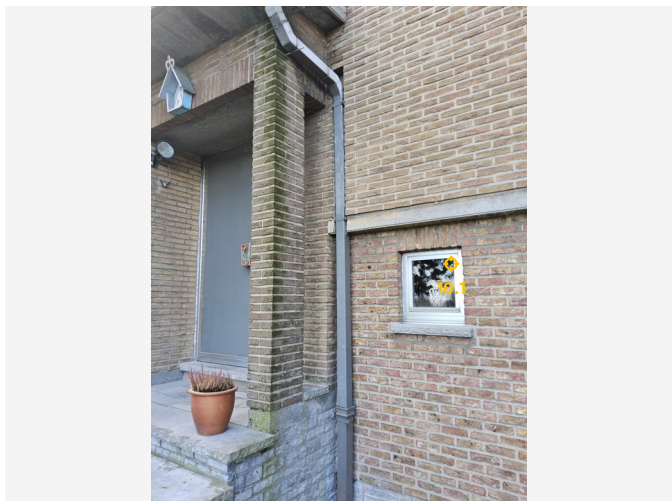
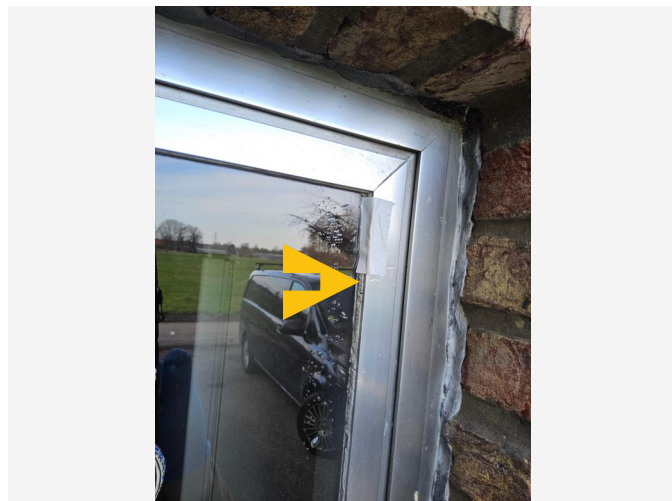
Beschrijving	Involpanelen buitendeur inkomhal en toilet 2 woning
Omgeving	Grenst aan binnen- en buitenlucht
Primaire drager	Wandopening verticaal (raam, deur, ...)
Asbestmateriaal	Plaat, paneel, tablet - Geëmailleerd, type Glasal
Bindmiddel van asbestmateriaal	Cement
Gebondenheid op basis van bindmiddel	Hecht
Hoeveelheid (oppervlakte - dikte - aantal)	• 2,00 m <sup>2</sup> - 0,50 cm - 1 stuk
Totaal volume	0,01 m <sup>3</sup>
Eenvoudig bereikbaar	Ja
Bevestigingswijze	• Geklemd
Identificatiemethode	De asbestdeskundige beoordeelt het materiaal als asbestverdacht en dus asbesthoudend, en dit zonder monstername.  Motivatie: De monstername brengt andere schade aan dan schade die inherent is aan de monstername.
Destructieve handeling voor identificatie	Nee

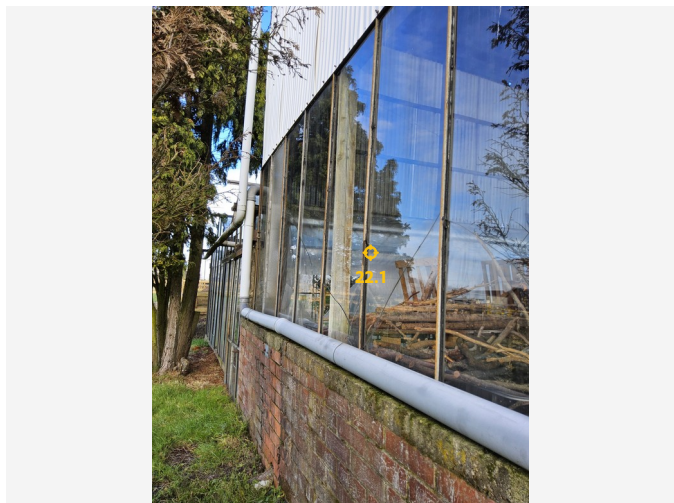
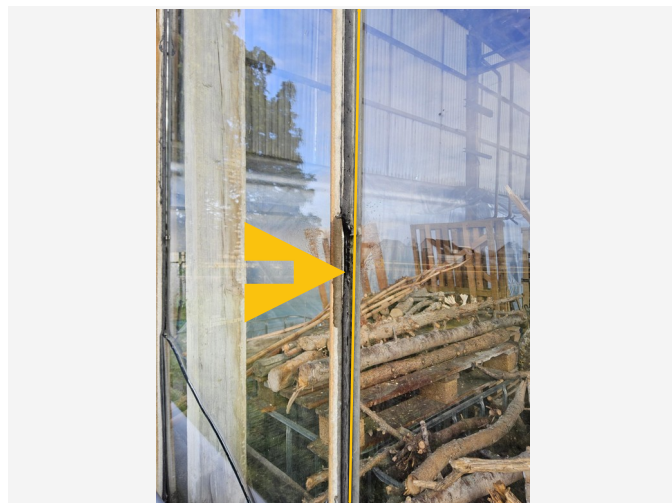
# Fiche 22: Afdichtingsmateriaal ramen serre/ opslagplaats

Geen asbest

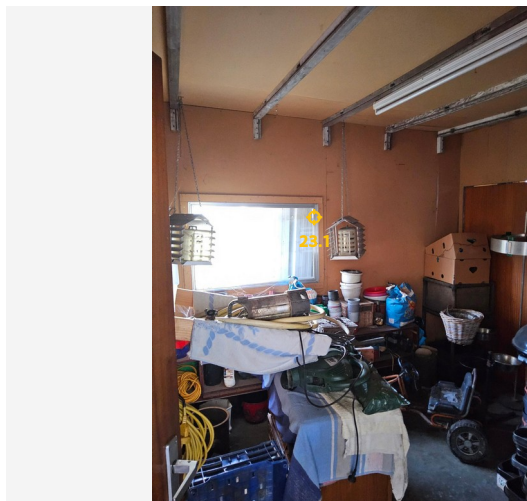
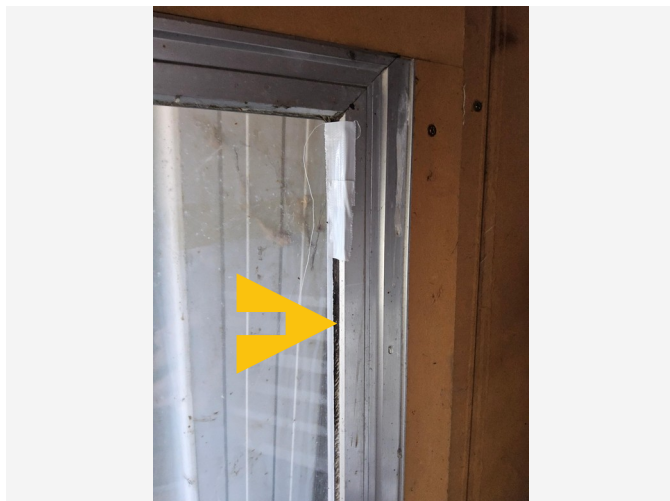
# Fiche 23: Mastiek tussen aluminium ramen en kader kleine berging opslagplaats 1

Geen asbest

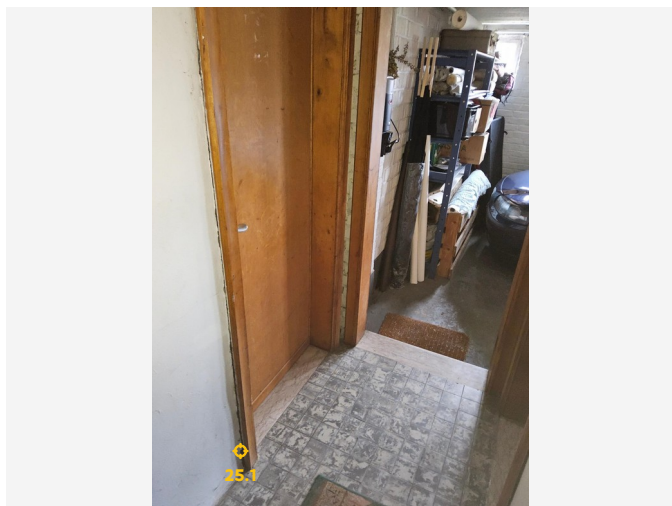
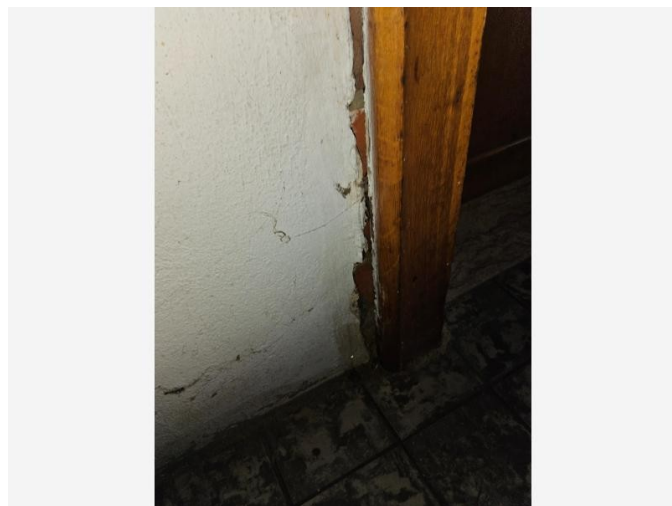
<b>Beschrijving</b>	Pleisterwerk binnenmuren woning
<b>Omgeving</b>	Binnen
<b>Primaire drager</b>	Binnenwand
<b>Bindmiddel van materiaal</b>	Gips - kalk
<b>Gebondenheid op basis van bindmiddel</b>	Niet-hechtgebonden
<b>Hoeveelheid (oppervlakte - dikte - aantal)</b>	• 365,00 m <sup>2</sup> - 1,00 cm - 1 stuk
<b>Totaal volume</b>	3,65 m <sup>3</sup>
<b>Identificatiemethode</b>	Een monstername door de asbestdeskundige met laboanalyse door een asbestlabo.
<b>Destructieve handeling voor identificatie</b>	Nee
<b>Opmerking</b>	De woning beschikt niet over een stookplaats.

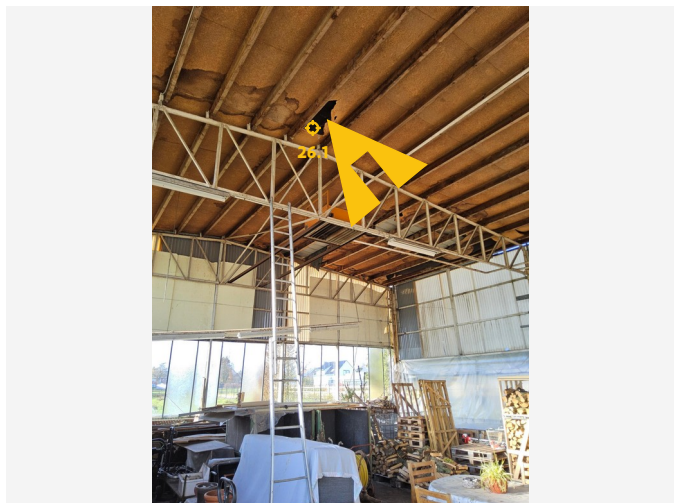
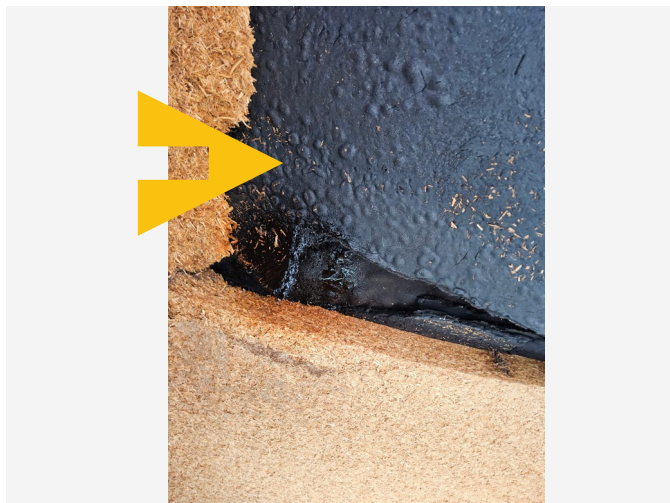
# Fiche 26: Onderdak hellend dak opslagplaats 1 (roofing)

Geen asbest

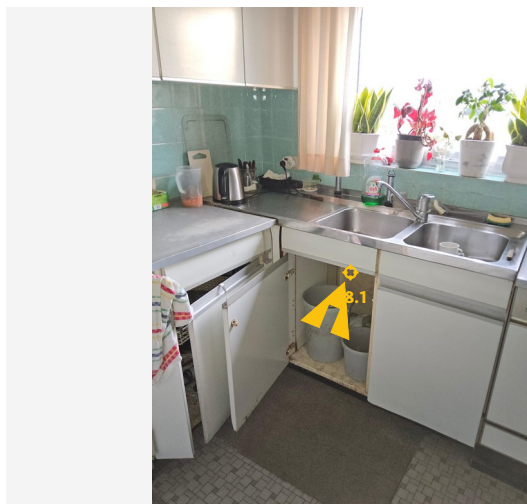
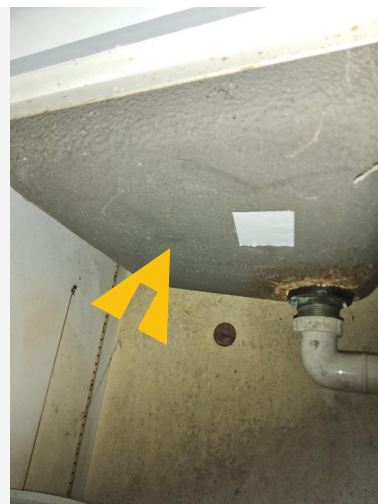
## Fiche 28: Coating onderzijde gootsteen keuken

Geen asbest

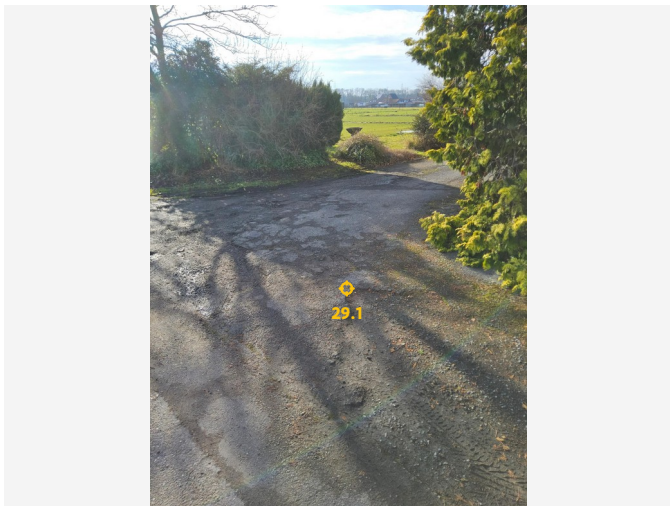
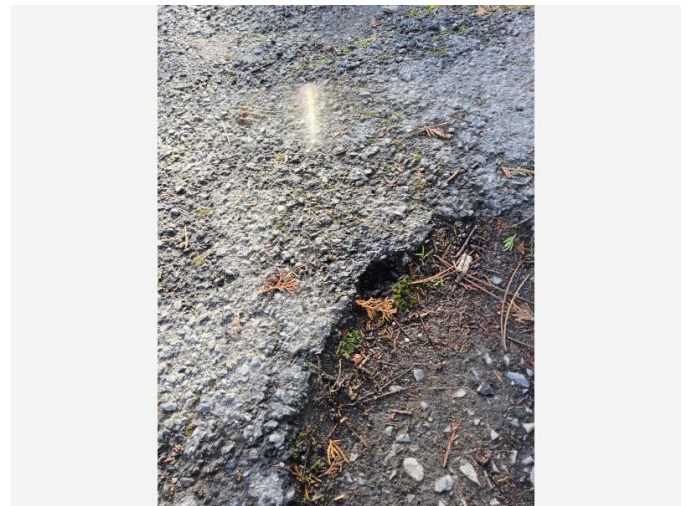
## Fiche 29: Verharding - asfalt

Geen asbest

#	Type	Referentie	Resultaat
29.1	Puntmonster	4.1	Geen asbest

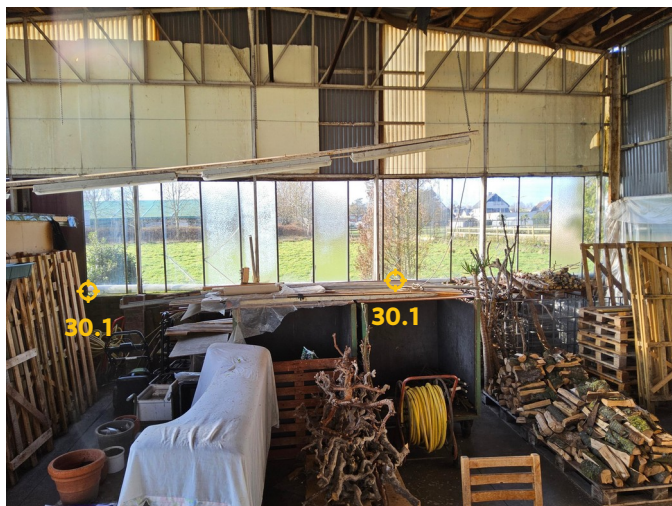
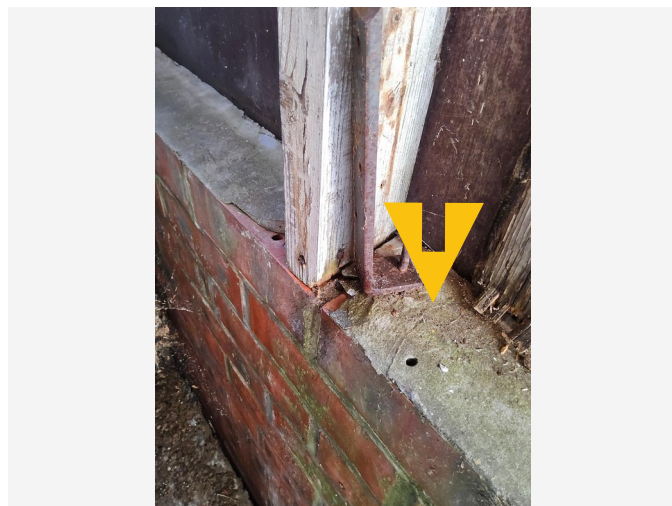
# Fiche 30: Cementering muur opslagplaats 1 (loods)

Geen asbest

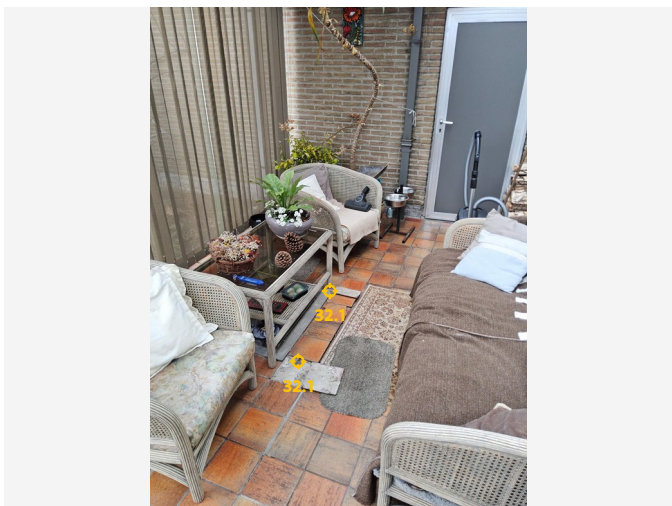
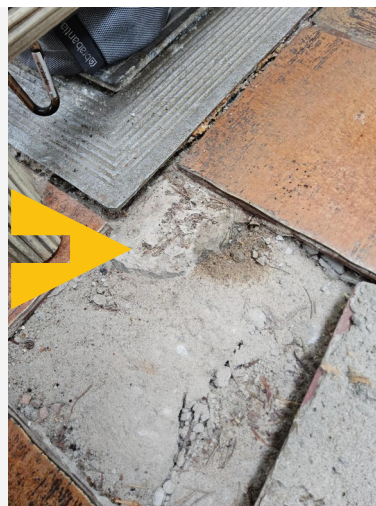
## Fiche 32: Lijmlaag vloertegels veranda

Geen asbest

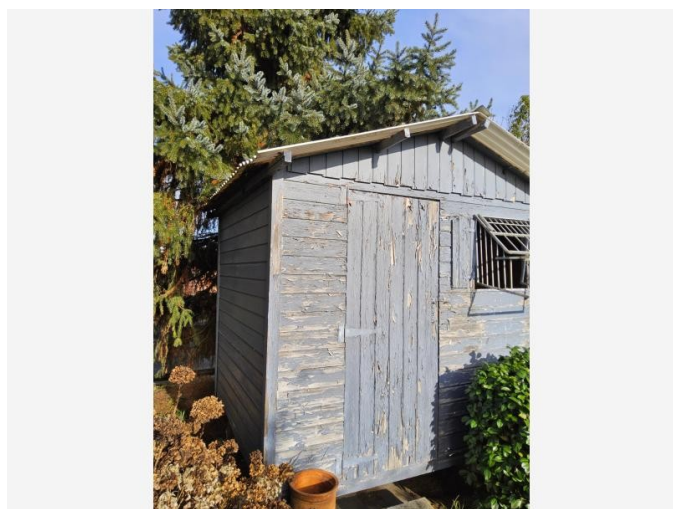
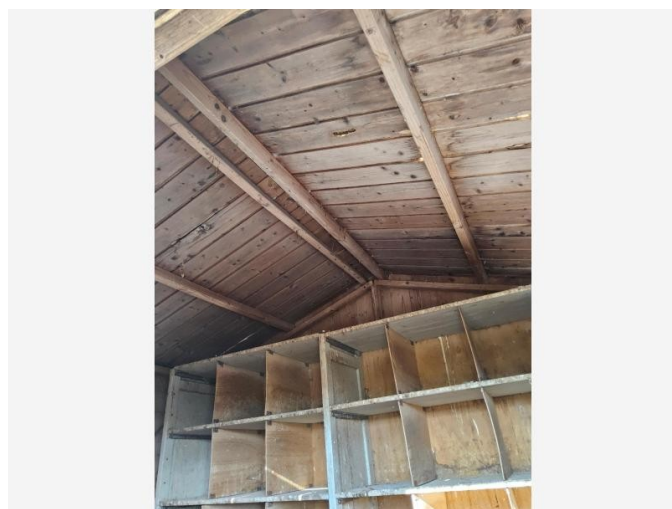
### Fiche 33: Onderdak duivenhok

Beschrijving	Notitie	Terug te vinden op plannen
Fiche 33: Onderdak duivenhok	Hout	-
Fiche 34: Dakbedekking opslagplaats 1	-	-
Fiche 35: Dakbedekking duivenhok	-	-
Fiche 36: Afdichtingsmateriaal schrijnwerk veranda	Soepele silicone	-
Fiche 37: Rookgaskanalen woning	Metaal. Geen sporen van asbestverdachte materialen aangetroffen.	-
