Asbestinventarisatetest

Antwerpsestraat 90/90/03.1, 2850 Boom

Attestnummer : 20250930-000102.000

Uitgegeven op : 30.09.2025

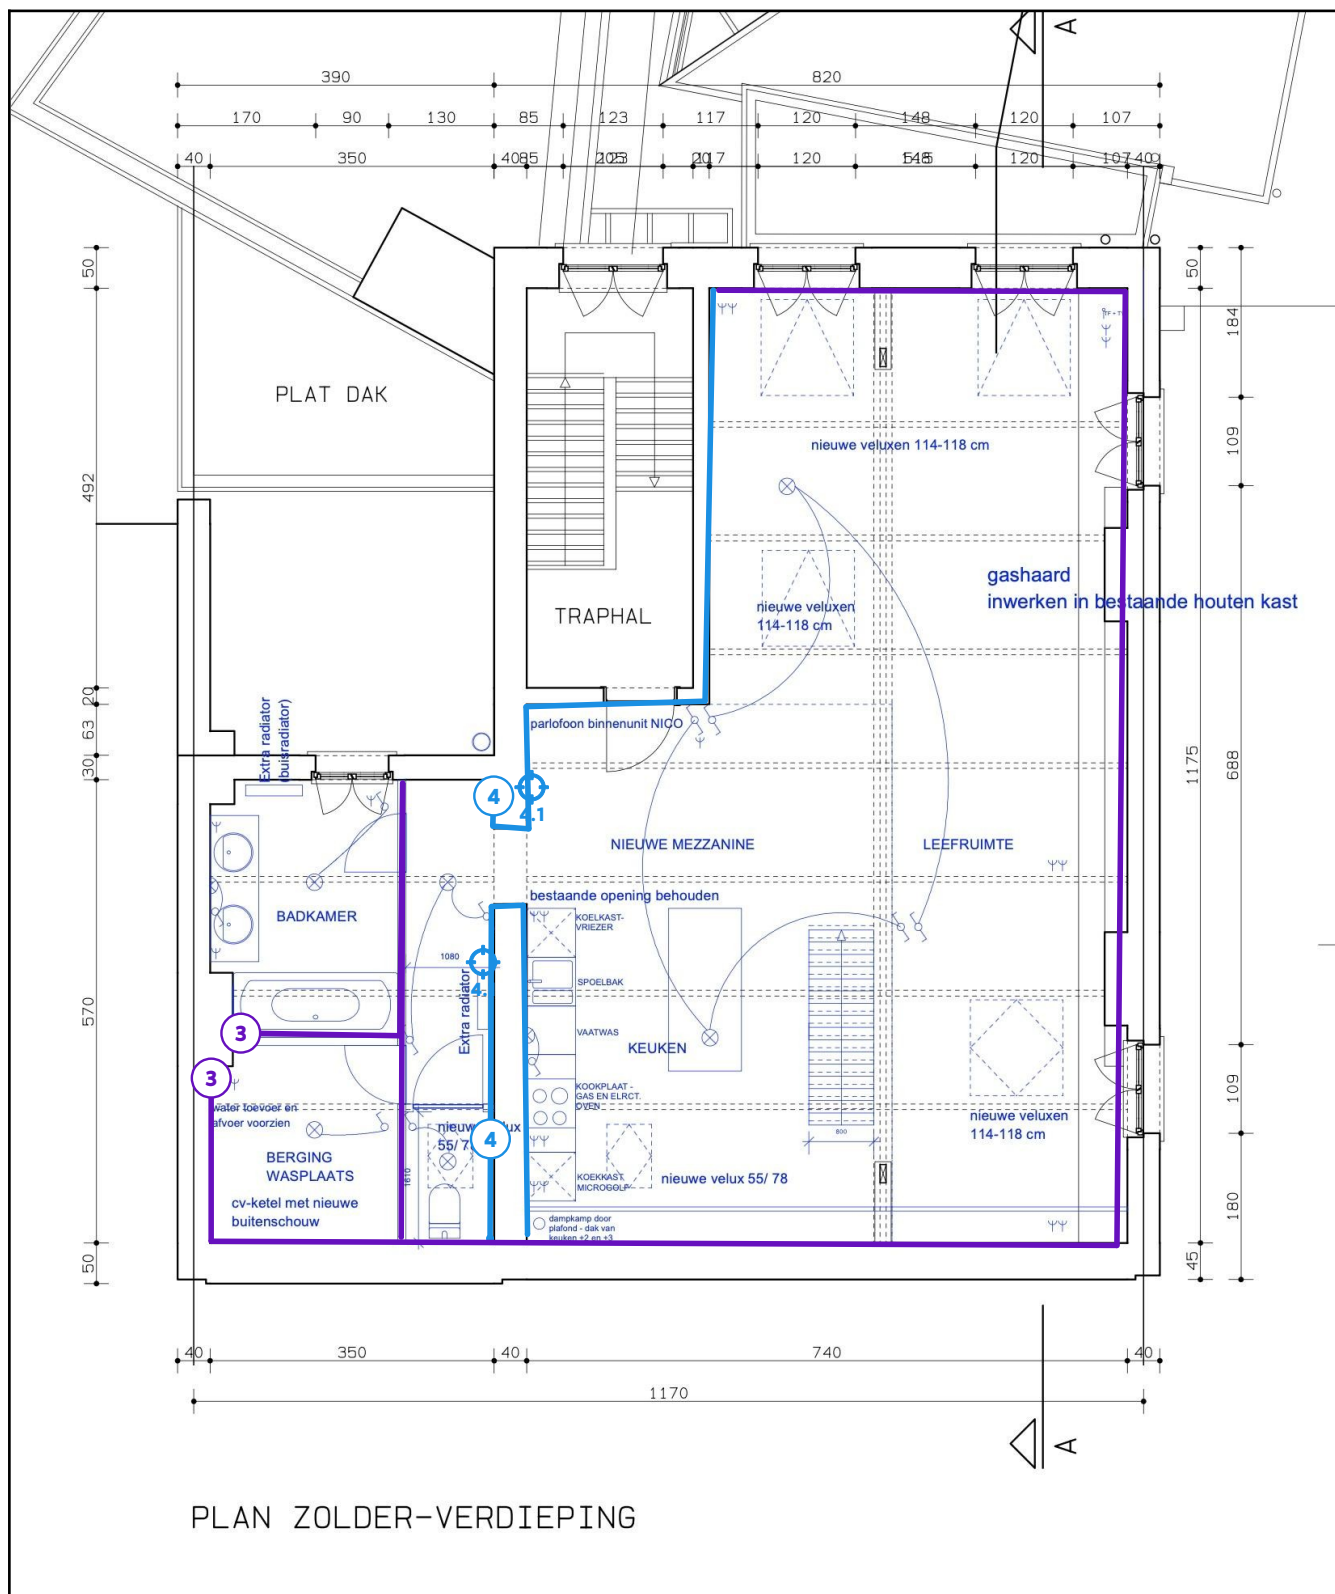
Plan 1.1: Plan +3

3. Wanden: gipskarton beplating	Advies	-
4. Wanden: pleisterwerk	Geen asbest	-
4.1 Code: 101	Mengmonster	-

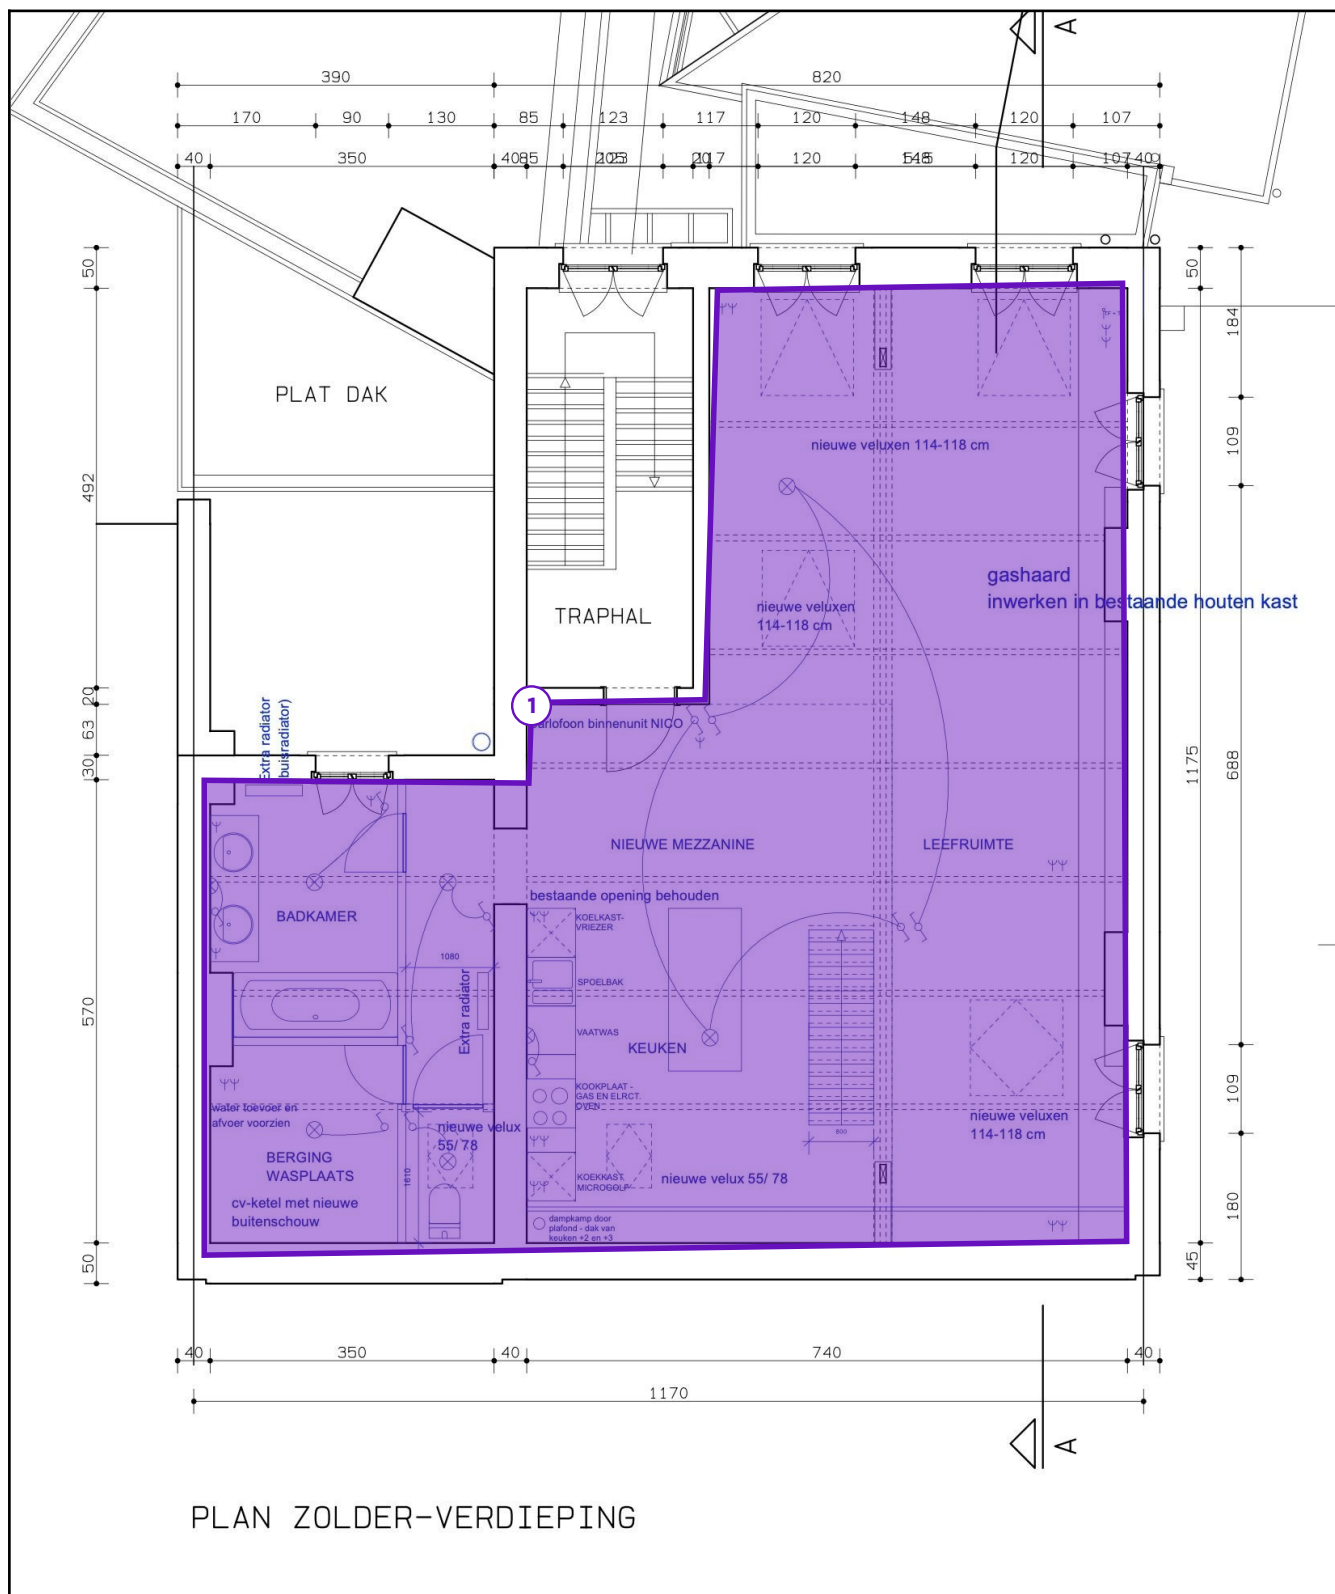
Plan 1.2: Plan +3

1. Plafonds: gipskarton beplating	Advies	-
-----------------------------------	--------	---
