Asbestinventarisatetest

Oude Baan 18, 2840 Rumst

Attestnummer : 20250627-000342.000

Zone 1: Hoofdgebouw

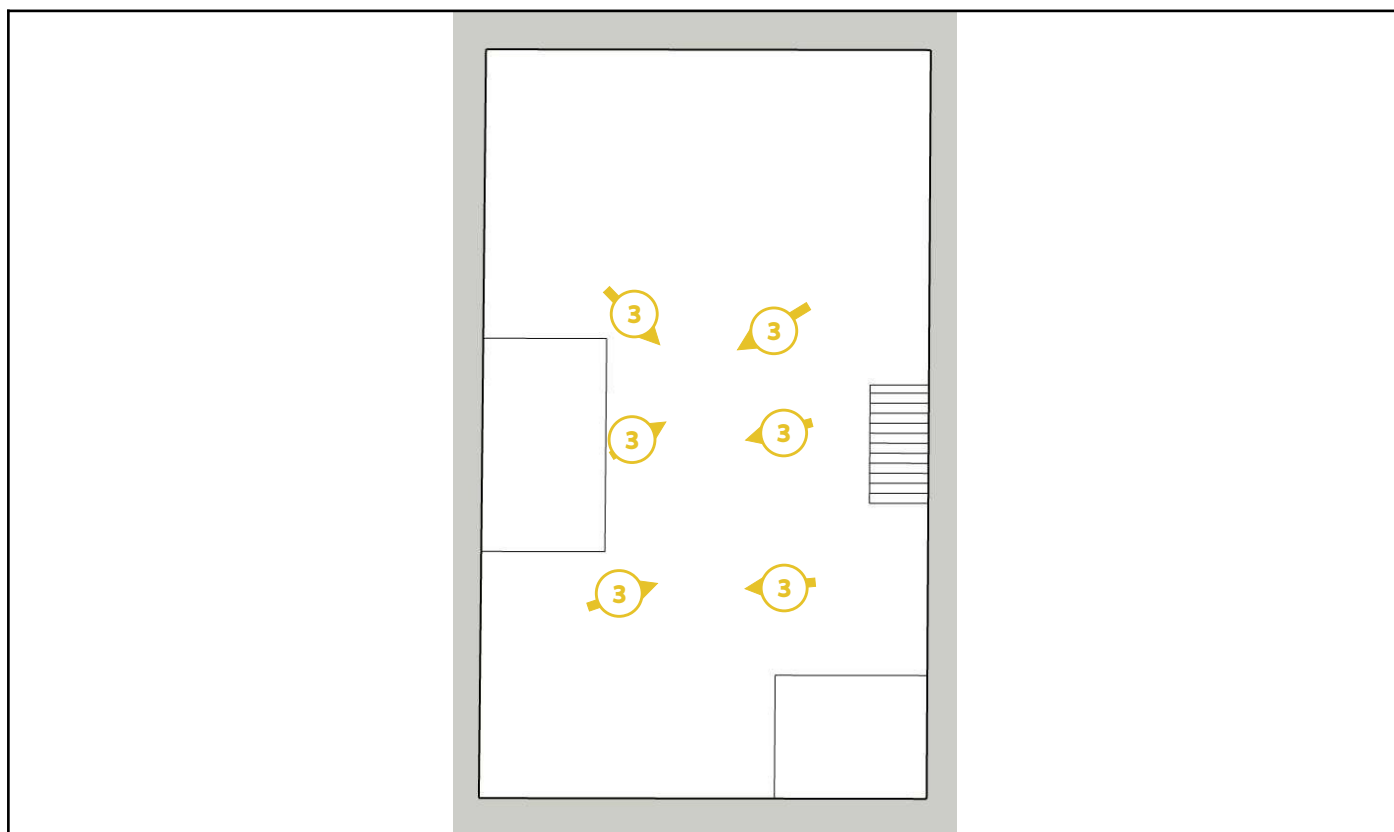
Plan 1.1: Grondplan kelder

Beschrijving	Type	Actie
3. behuizing elektrische installatie Kelder	Asbestmateriaal	Zorgvuldig beheren

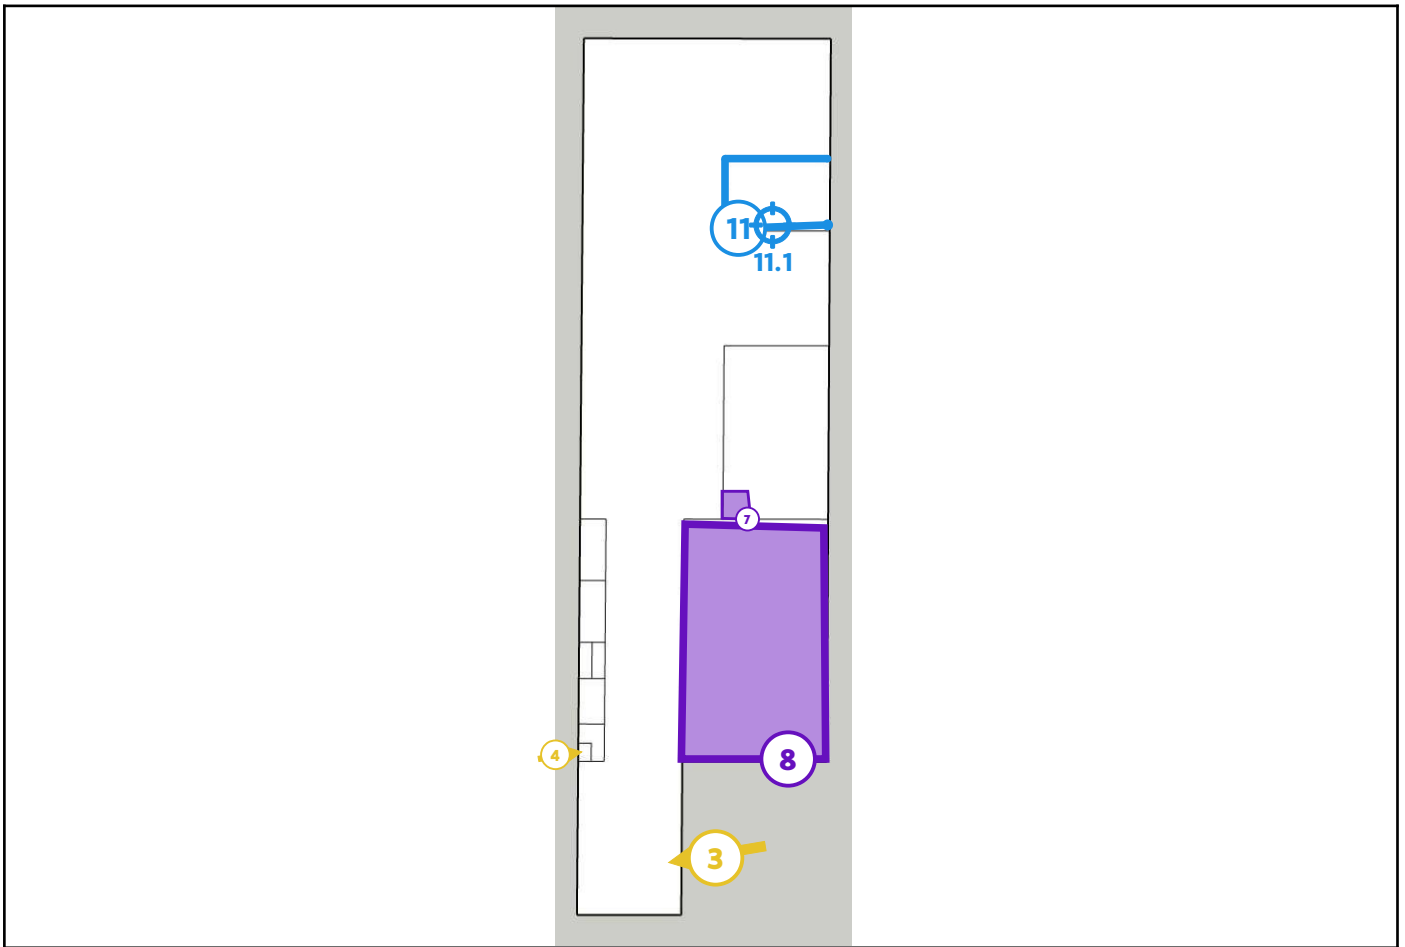
Plan 1.2: Grondplan gelijkvloers

Beschrijving	Type	Actie
3. behuizing elektrische installatie Kelder	Asbestmateriaal	Zorgvuldig beheren
4. Bakeliet wc-bril	Asbestmateriaal	Zorgvuldig beheren
7. liftinfrastructuur	Beperking	-
8. Materiaal in opslag	Beperking	-
11. pleisterwerk wanden	Geen asbest	-
11.1 Code: OU1	Mengmonster	-

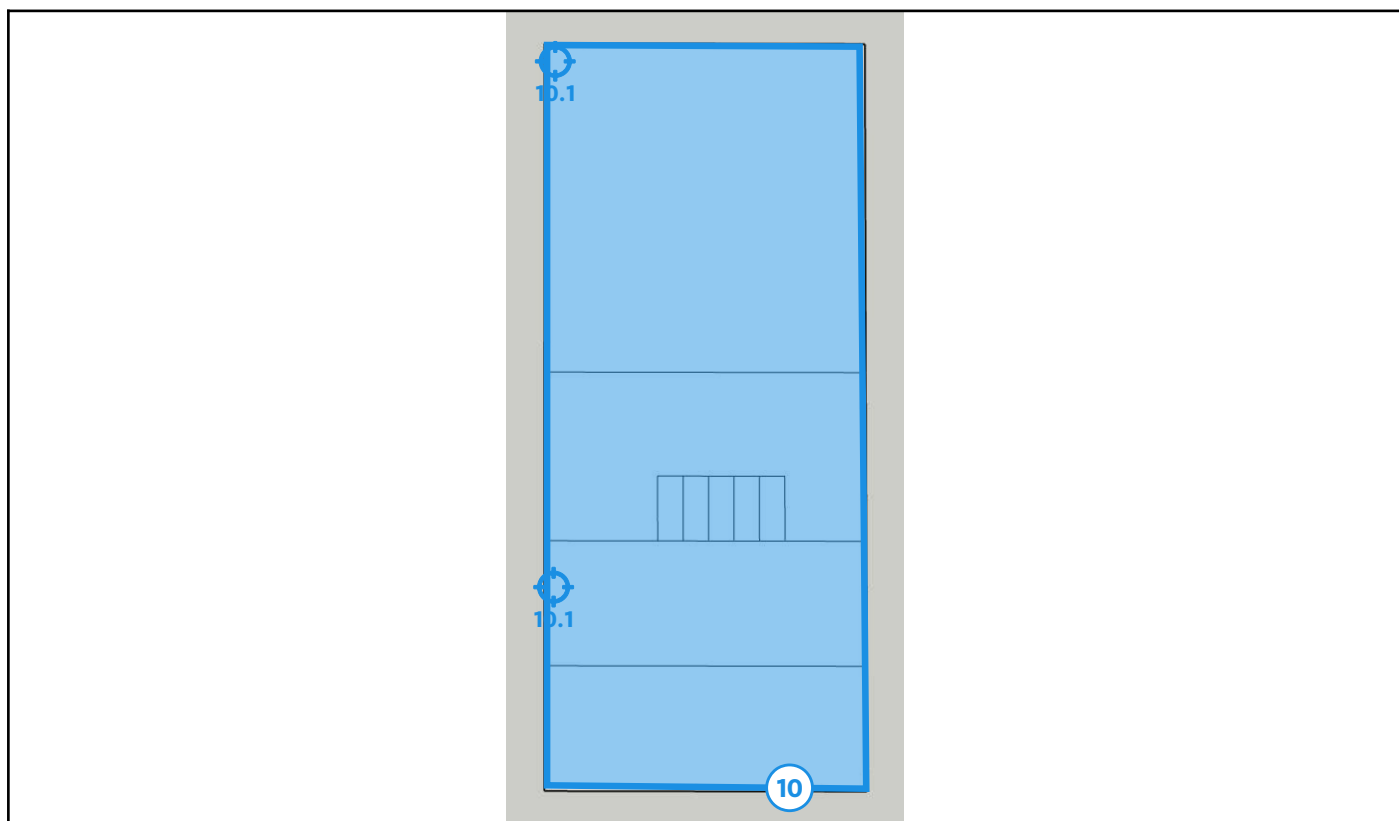
Plan 1.3: Grondplan 1ste verdieping links

Beschrijving	Type	Actie
10. Pleisterwerk plafonds	Geen asbest	-
10.1 Code: OU2	Mengmonster	-

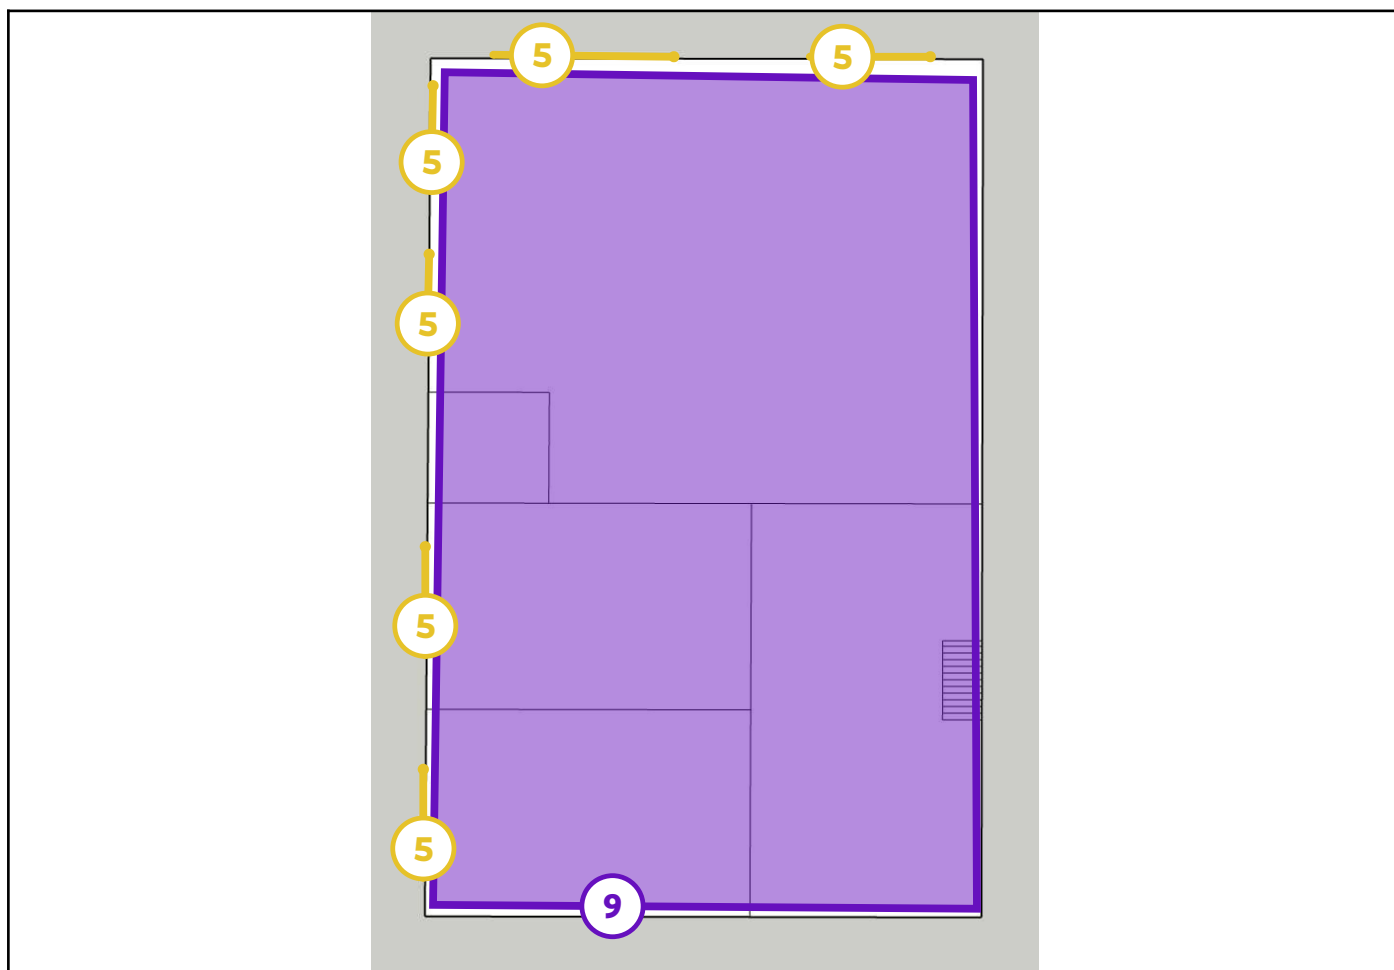
Plan 1.4: Grondplan 1ste verdieping rechts

Beschrijving	Type	Actie
5. Mastiek ramen 1ste verdieping rechts	Asbestmateriaal	Zorgvuldig beheren
9. Verlaagd plafond	Advies	-

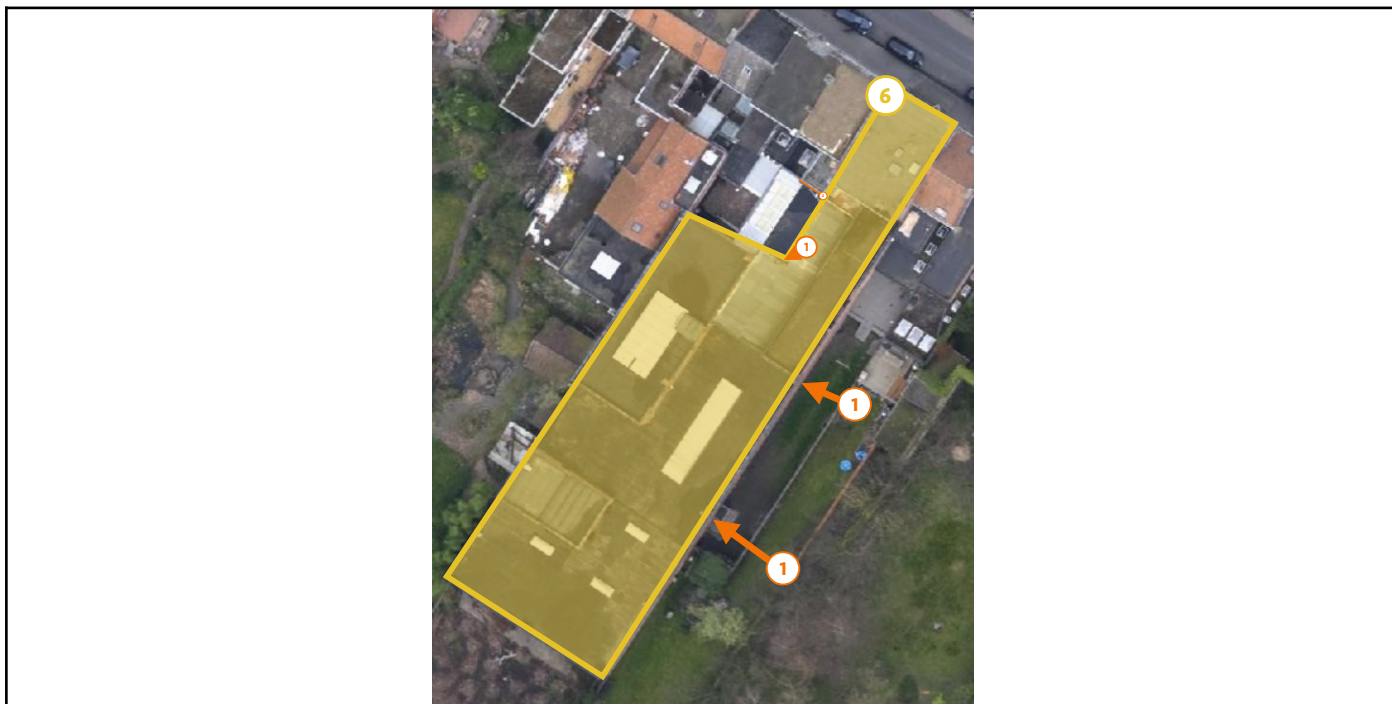
Plan 1.5: Bovernaanzicht Magazijn

Beschrijving	Type	Actie
1. Cementbuizen plat dak	Asbestmateriaal	Verwijderen
2. Gevel met leien	Asbestmateriaal	Verwijderen
6. Roofing	Asbestmateriaal	Zorgvuldig beheren

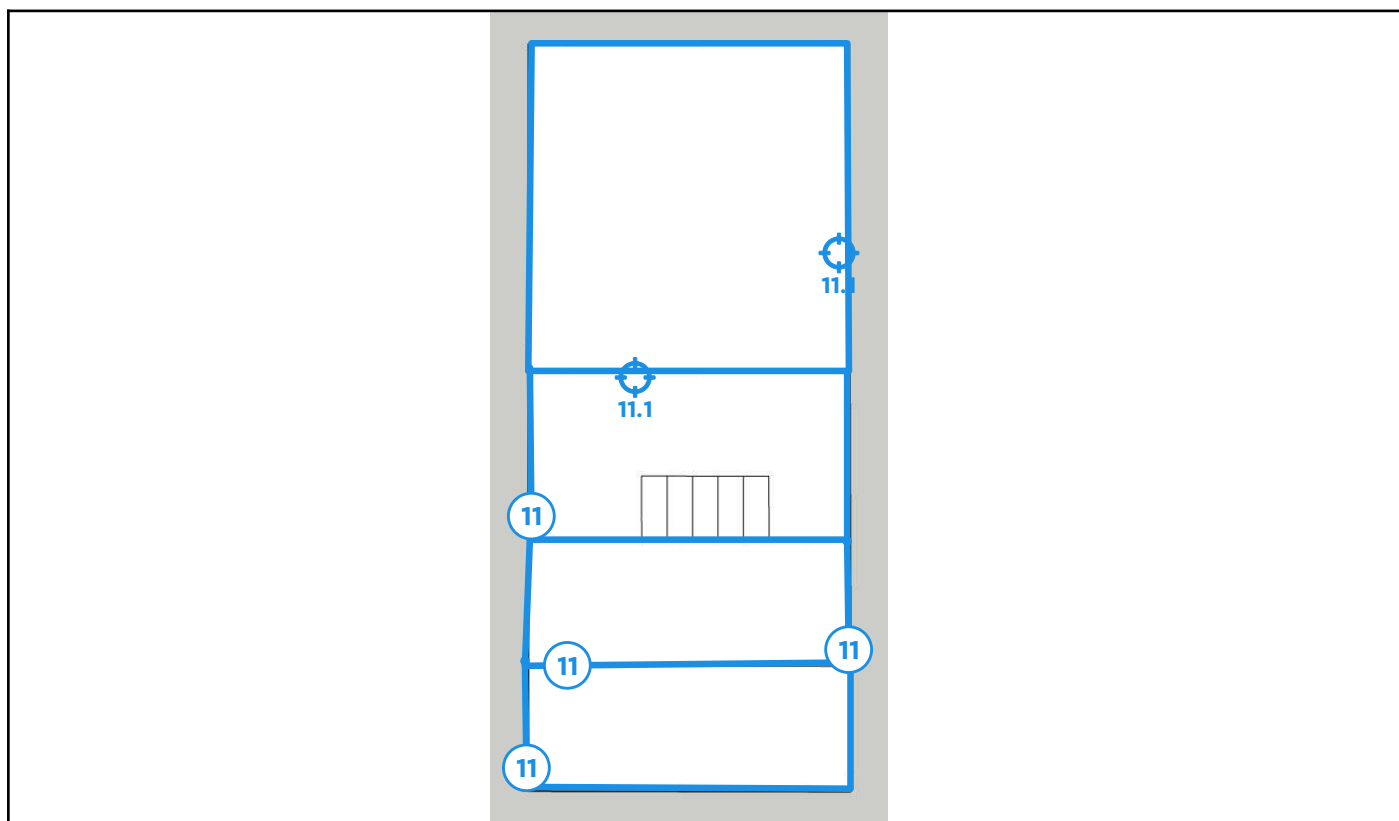
Plan 1.6: Grondplan 1ste verdieping links

Beschrijving	Type	Actie
11. pleisterwerk wanden	Geen asbest	-
11.1 Code: OU1	Mengmonster	-
