# Asbestinventarisatetest

Oostvaarddijk 53A, 2830 Willebroek

Attestnummer : 20240904-000422.001

## Niet-asbestveilig

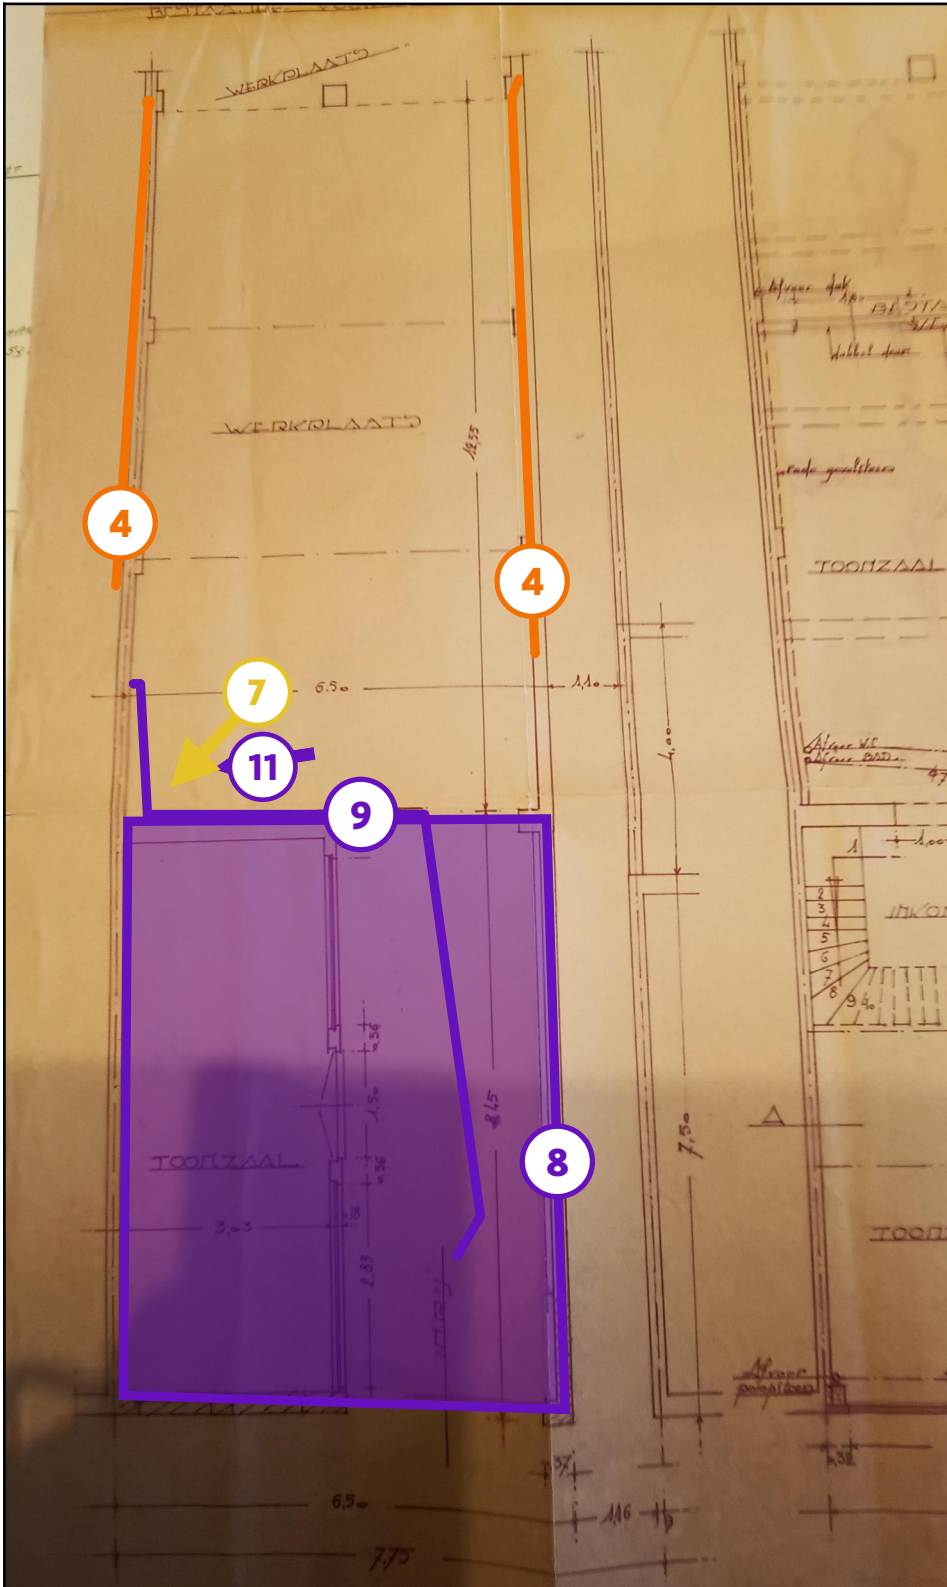
# Plan 1.1: kelder min 1

4. kit/mastiek in en aan de ramen	Asbestmateriaal	Verwijderen
7. Roetluik in asbestcement	Asbestmateriaal	Zorgvuldig beheren
8. Kolen kelder niet bereikbaar	Beperking	-
9. Leiding isolatie zonder gips	Advies	-
11. Recente cv-ketel	Advies	-

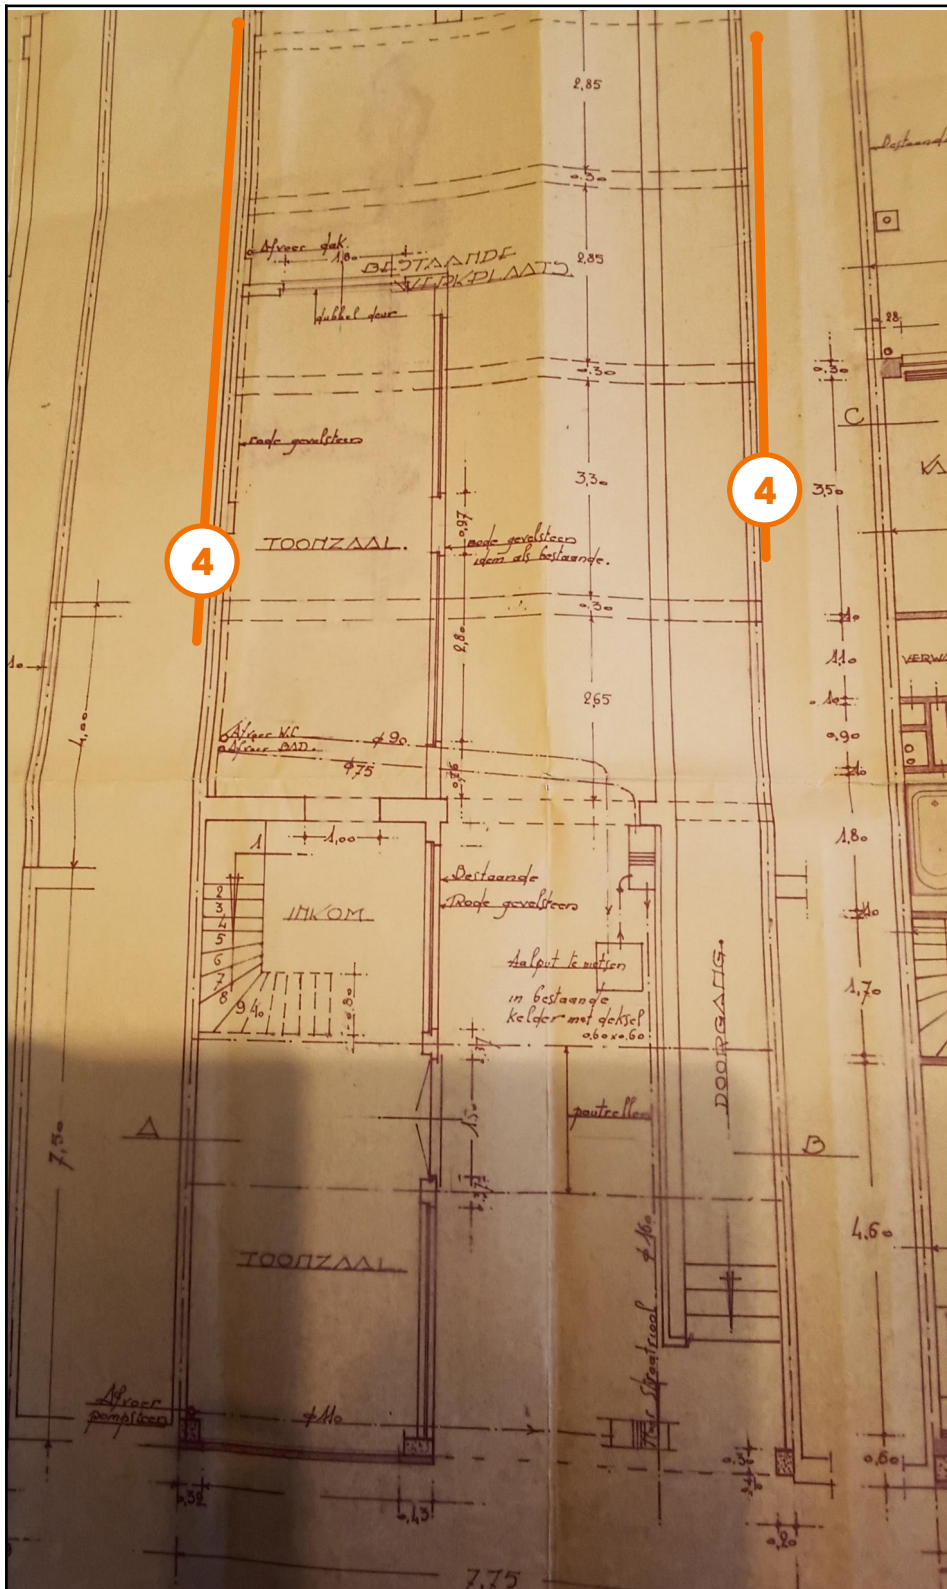
# Plan 1.3: gelijkvloers

4. kit/mastiek in en aan de ramen

Asbestmateriaal

Verwijderen

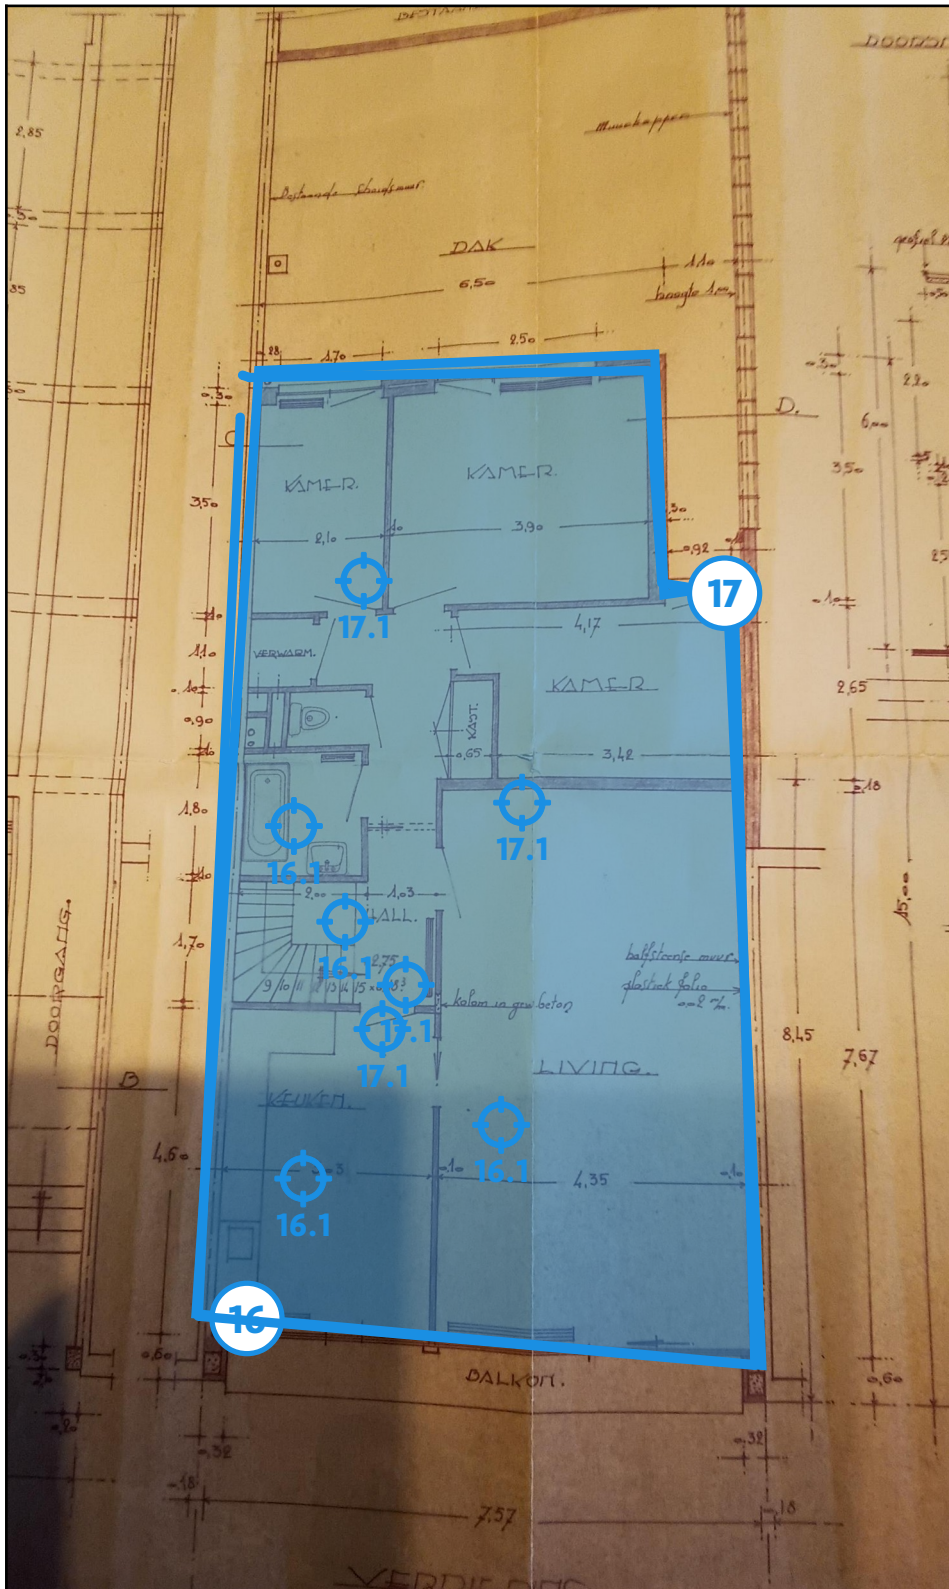
# Plan 1.4: Eerste verdiep

16. bepleistering op de plafonds	Geen asbest	-
16.1 Code: oost plaf	Mengmonster	-
17. bepleistering op de muren	Geen asbest	-
17.1 Code: oost mur	Mengmonster	-

4. kit/mastiek in en aan de ramen	Asbestmateriaal	<a href="#">Verwijderen</a>
10. ramen met soepele kit	Advies	-
13. gelijmde intacte tegels	Advies	-
14. laminaat vloer eerste verdieping	Advies	-

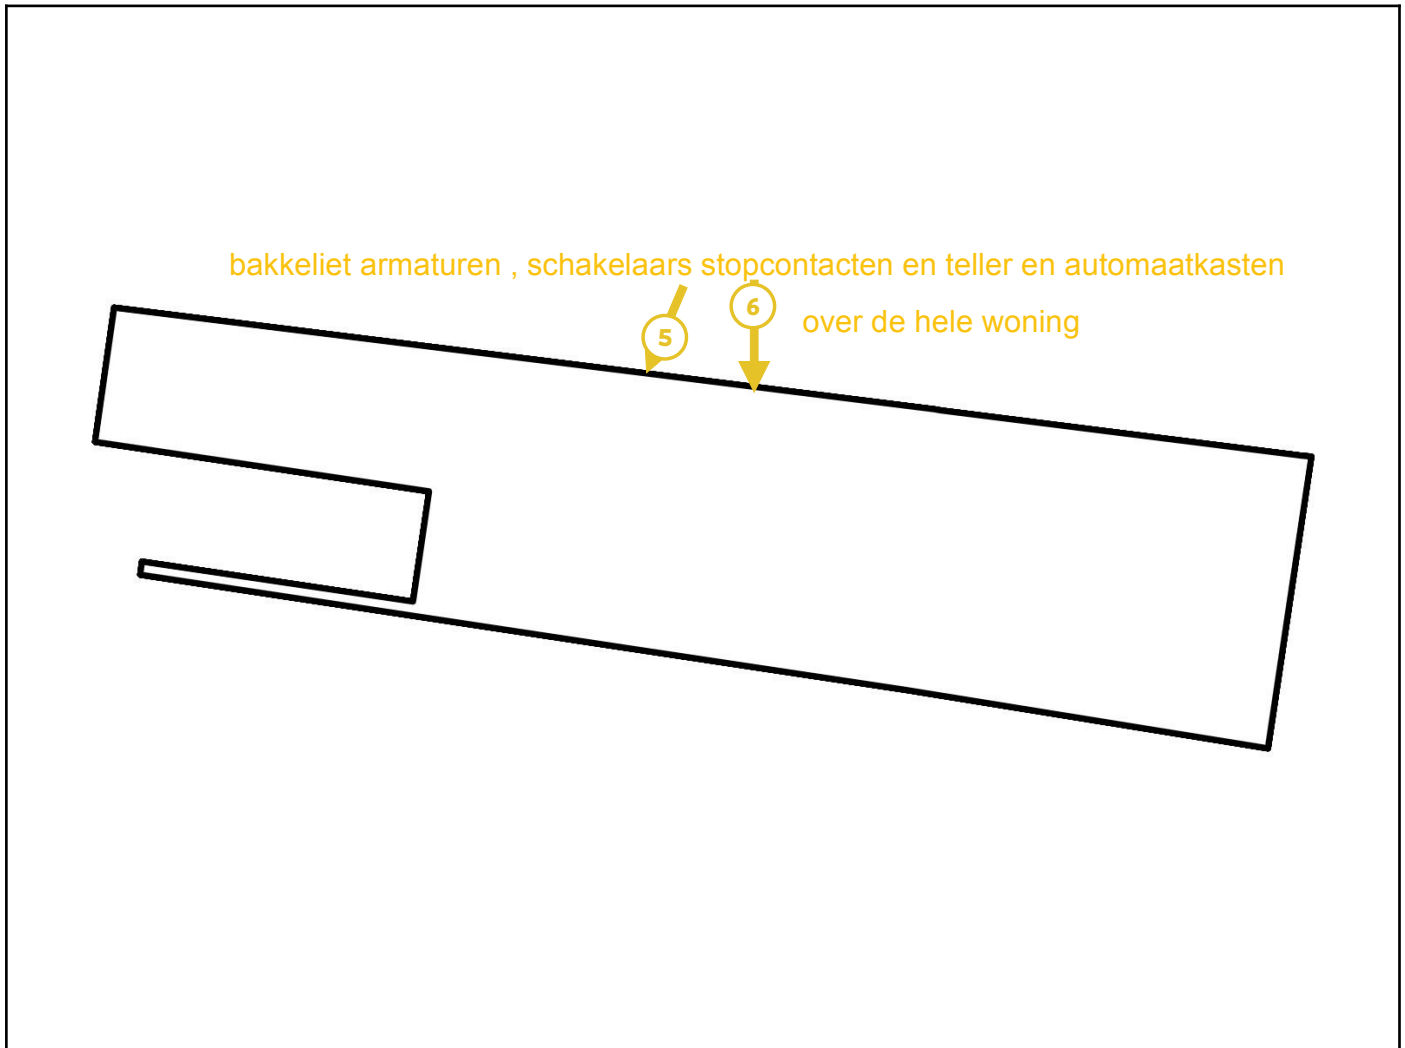
## Plan 1.8: Hoofdgebouw algemeen

Beschrijving	Type	Actie
5. bakeliet stopcontacten, lichtarmaturen en/of schakelaars	Asbestmateriaal	Zorgvuldig beheren
6. bakeliet tellerkast en/of plonskasten	Asbestmateriaal	Zorgvuldig beheren

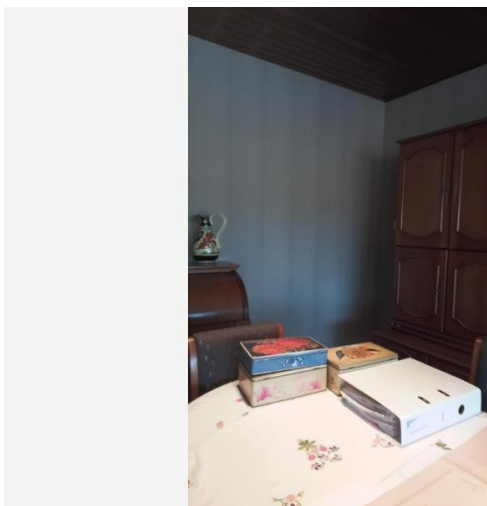
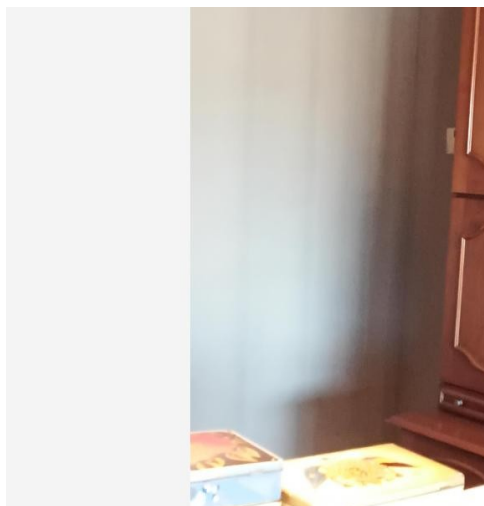
Beschrijving	bepleistering op de plafonds
Omgeving	Binnen
Primaire drager	Plafond
Bindmiddel van materiaal	Gips - kalk
Gebondenheid op basis van bindmiddel	Niet-hechtgebonden
Hoeveelheid (oppervlakte - dikte - aantal)	• 154,00 m <sup>2</sup> - 1,00 cm - 1 stuk
Totaal volume	1,54 m <sup>3</sup>
Identificatiemethode	Vaststelling met monsternamen
Destructieve handeling voor identificatie	Nee
Opmerking	<p>Deze oppervlakte is een berekende schatting, Er worden geen rechten verleend aan deze oppervlakten. De dikte is een schatting die voorkomt uit de monsterplaatsen en is daarom niet altijd representatief.</p> <p>staalname in</p> <p>Natteruimte : badkamer</p> <p>droge ruimte : slaapkamer</p> <p>trappenhal : staal genomen</p> <p>stookplaat nvt</p>
