Asbestinventarisatetest

Liersesteenweg 5/1, 2570 Duffel

Attestnummer : **20251014-000475.000**

Uitgegeven op : **14.10.2025**

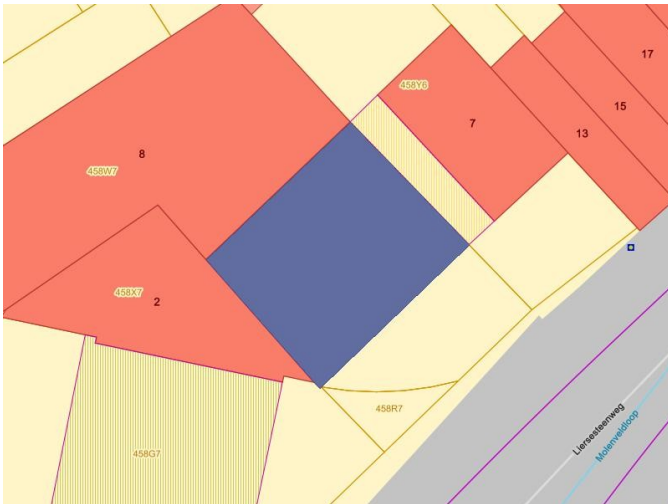
Zone 1: Appartementgebouw

- 0 Asbestmaterialen
- 0 Beperkingen
- 0 Uitsluitingen
- 0 Roerende goederen
- 0 Puin, steenslag, (water)bodem
- 2 Adviezen**
- 2 Geen asbest**

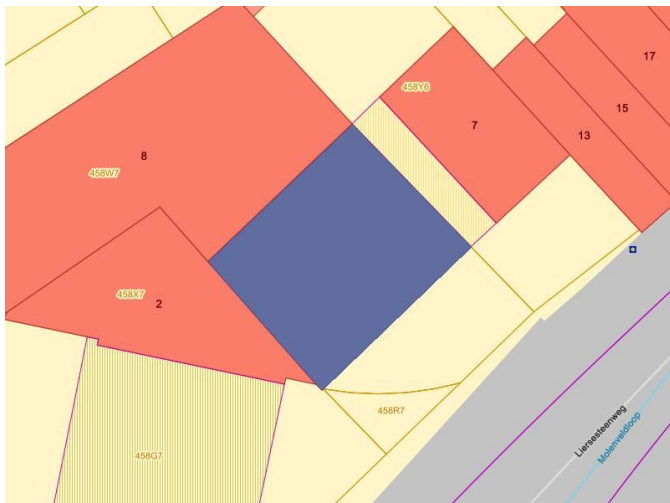
Zone 2: Overig gebied

- 0 Asbestmaterialen
- 0 Beperkingen
- 0 Roerende goederen
- 0 Puin, steenslag, (water)bodem
- 0 Adviezen
- 0 Geen asbest
